2018年西日本豪雨による三篠川水系の橋梁流出 事象の現地被害調査報告

Investigation report damage survey of bridge collapse phenomena in Misasa River
due to torrential rain in western Japan flood in 2018

有尾一郎¹・渡邊学歩²・柴田俊文³・海田辰将⁴・河村進一⁵

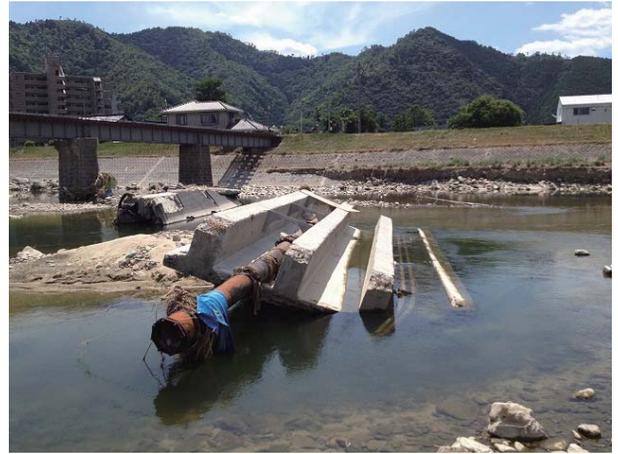
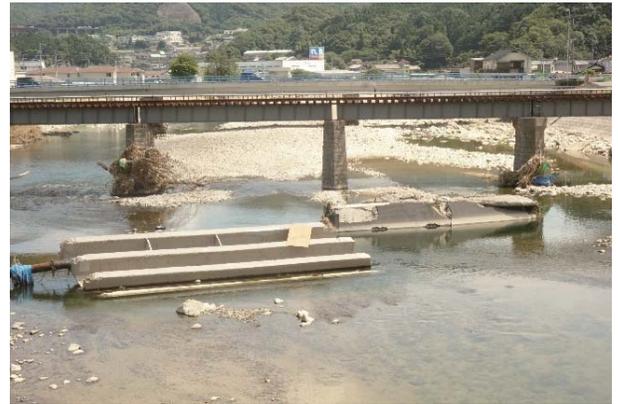
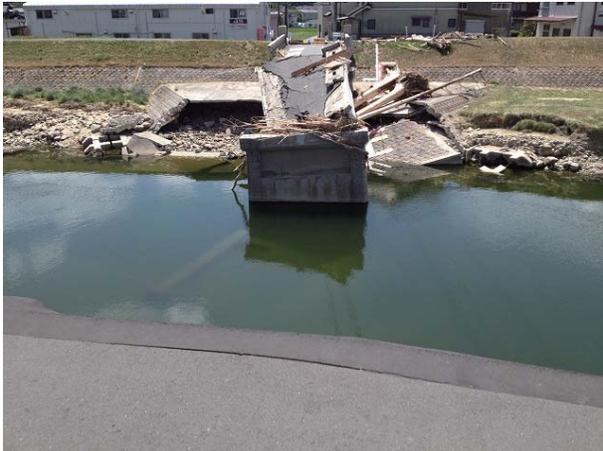
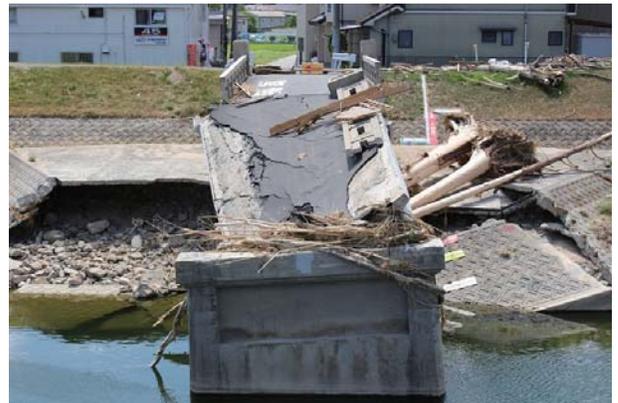
写真-1 鳥声橋の被害状況 (2018年8月7日撮影)

写真-1には発災約1ヶ月後の鳥声橋の状況を示す。本橋は橋長93m、幅員5mの8径間単純桁RC橋である。左岸側(上流側から見て)から数えて第7径間の橋桁は大きく傾き、第5径間および第6径間の橋桁は落下し、40m程下流に流されている。同橋に敷設された水道管も併せて流失してしまったために、災害当時、周辺の一部地域に断水が生じた。

写真-1(a)には、鳥声橋右岸側(下流側からみて左手側)の詳細な被害状況を示す。P5、P6およびP7橋脚がいずれも、洪水時の河床が洗掘され沈下している。P6橋脚は隣のP7橋脚よりも1m以上沈下し、これにより下流側に大きく傾いている(写真-1(b)および写真-1(c)参照)。第6径間の橋桁は相対的に上流側に跳ね上がるようにしてねじれている。第5径間および第6径間の上部構造が下流側に流失(写真-1(d)参照)しているが、これはP5橋脚(同図(a)および写真-1(e),(f)参照)が転倒したためと推察される。P5橋脚の転倒の原因としては、P6橋脚と同様に河床の洗掘によって基礎が不安定となったものと推察される。

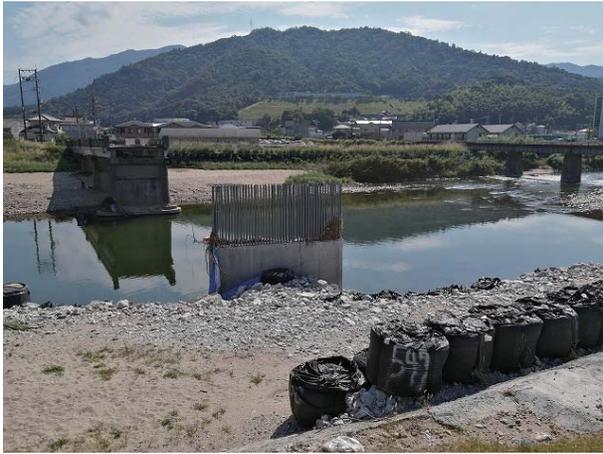
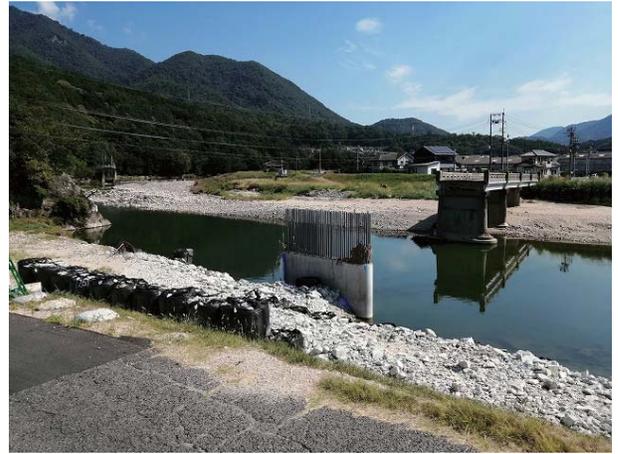
写真-2 被災2年後の鳥声橋の復旧状況(2020.8.30)

被災から2年後の鳥声橋状況(2020.8.30)を写真-2に示す。倒壊した橋脚は新しく造り替えられ、束鉄筋が並び立つ状態まで復旧していた。さらに、1年後(すなわち被災3年後)の鳥声橋の状況(2021.8.29)を写真-3に示す。2径間連続のRC橋と1径間単純RC橋が復旧されていた。写真-3(a),(c)より、既存の橋脚のフーチングの形状が異なっており、径間長が延びており、RC床版が完成している(写真(b))。橋脚上部の支持は写真-3(c)よりゴム支承のように見受けられる。このように、本橋の場合、完全に復旧するまでに被災してから3年程度の歳月が必要であった。

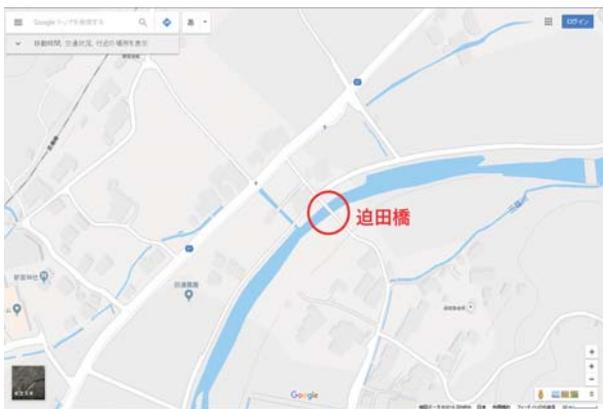
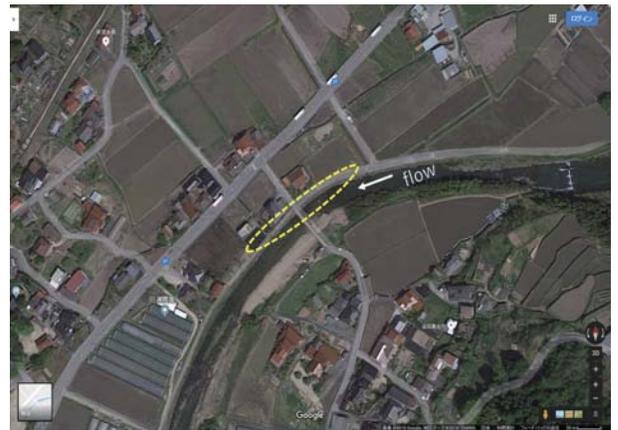
図-6 被災した迫田橋の位置(Googleを引用)

から下流に向かって大きく左に蛇行する際の変曲点に位置していることから、本橋の左岸側には砂洲が形成されている。このことから、本橋の右岸側には RC ブロックや擁壁による護岸が形成されていたが、今回の増水によって図-6(b) に破線で示す範囲の堤体が大きく洗掘・破壊されており、大型土嚢による応急措置が施されていた（写真-4）。写真-4(c),(d) に本橋の被災状況

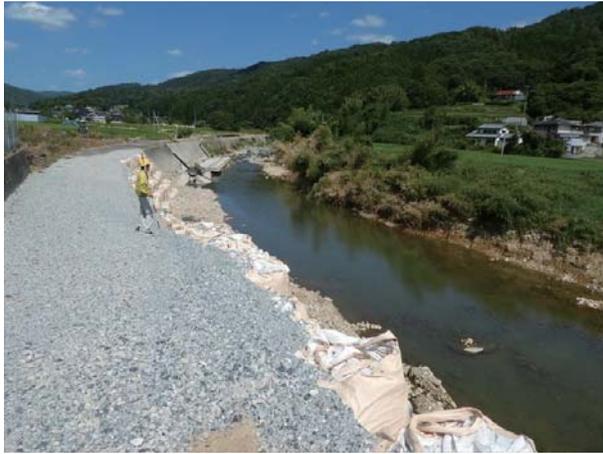
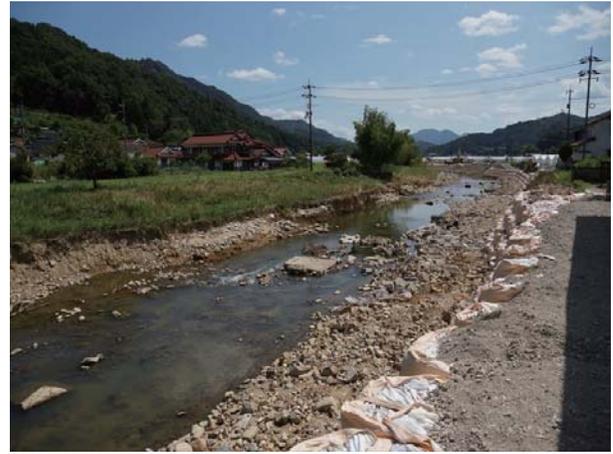
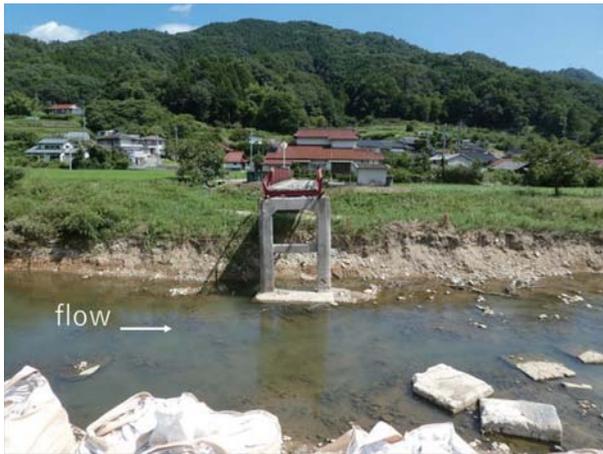
写真-4 迫田橋の被災状況

を示す。写真-4(c)のように、本橋は2径間のうち右岸側径間が中間橋脚上で完全に分離し流失している。流失した径間の上部工はすでに撤去されたと思われる。調査当日には確認できなかった。残存している本橋の中間橋脚は基部が完全に露出しており、その上流側にお

いて多少の洗掘跡が確認され、上流側に若干傾いているように見えるものの、橋脚としての機能は保持していたと考えられる。一方、右岸側の護岸が大きく洗掘・損壊しており、写真-4(c)の右下に破壊された堤体の一部と思われるRC塊が確認されることから、蛇行流に

よる右岸側の水面高さの増大および2次流れ等の洗掘作用によって本橋の右岸側の堤体が崩壊し、それによって本橋の右岸側橋台と支承部が沈下したため上部工が冠水したと推察される。写真-4(d)は中間橋脚上の断面である。図中、破断部において露出したRC床版の配

力鉄筋(橋軸方向の鉄筋)の方向に着目すると、上流側では下向きに破断しており、下流側では上向きに破断している。さらに、上流側のトラス主構は鉛直方向に座屈し、下流側の下弦材が上向きに破断していることが確認できる。これらの事実から、本橋が中間橋脚

上で分離・落橋した時点では、この断面に反時計周りの回転作用が生じていたことがわかる。

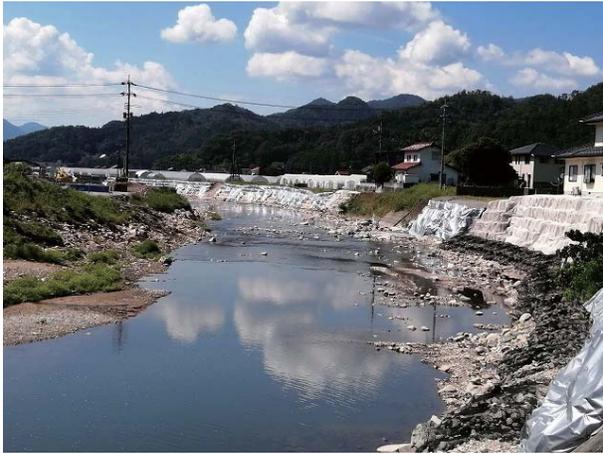
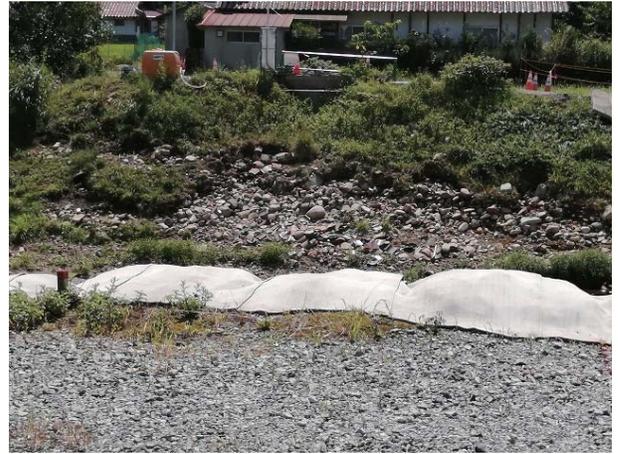
写真-5 被災2年後の迫田橋の状況 (2020.8.30)

被災2年後の迫田橋の状況 (2020.8.30) は、写真-5(a),(b) に示すとおり、流出を免れたトラスと橋脚も撤去され、この集落は迂回できる橋梁があるので、橋の復旧工事は着手されなかった。

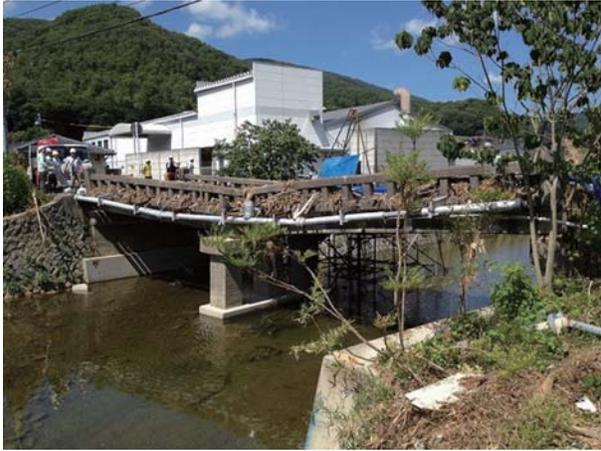
写真-6 寺山橋の被災状況

寺山橋は広島県安芸高田市向原町坂に位置する(図-8)。図-9は災害前の航空写真で、右側が上流である。寺山橋の手前で川幅が若干大きくなっていることがわかる。写真-6(a),(b)は災害後の寺山橋の様子であり、仮設水道管が設置されている。ここで、右側の高欄(上流側)の一部が流失して流木等が滞留し、橋の手前の舗装が損傷を受けていることが確認できる。中央の橋脚の沈下に伴い床版も鉛直下向きに変形して「くの字」状になっており、この沈下は橋脚基礎部の洗堀が原因

と思われる。

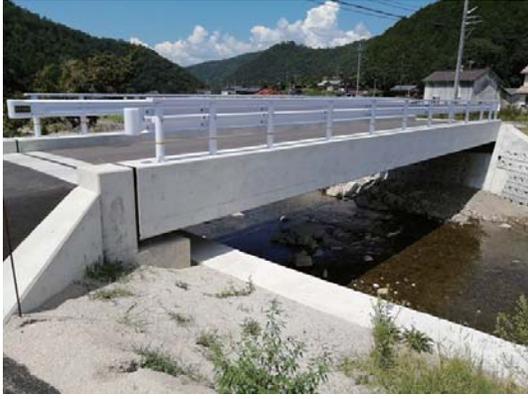
写真-9 2 径間 RC 桁橋

被災前の写真 (写真-9(a)) から円柱橋脚を持つ二径間単純 PC 床版橋 (橋長 30m, 支間長 15m × 2 径間, 幅員 2m) であり、車両防護柵はない。被災後の写真 (写

真-9(b)) から床版桁そのものにほとんど損傷がなく、橋脚下部の洗堀により支持を失ったこと、土石流の影響により河川を流下した直径 30cm 程度の岩石等の橋脚への衝突により、橋脚が転倒し、スラブ橋が直下に落下したと推察される。古いプレキャスト PC 床版橋とみられ、図-11 のように桁高 300mm 程度の I 形プレキャスト PC 桁を複数本連結して桁間にモルタル充填し床版を製作している。この橋の橋脚の一部であった

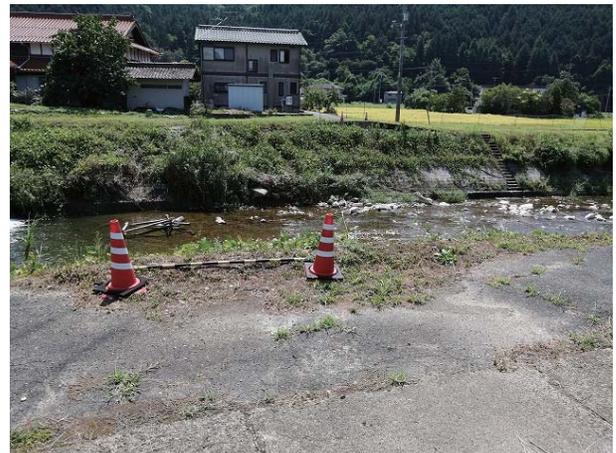
図-12 被災 2 年後の現状 (2020.8.30)

と思われる RC 円柱が橋の直下 (図-11(b)) にあり、下流側のは粗骨材や鉄筋が露出している状態で、岩石等が激しく衝突したかもしれない。被災後 2 年の現状 (2020.8.30) は、図-12 のとおりで本橋は復元されていない。

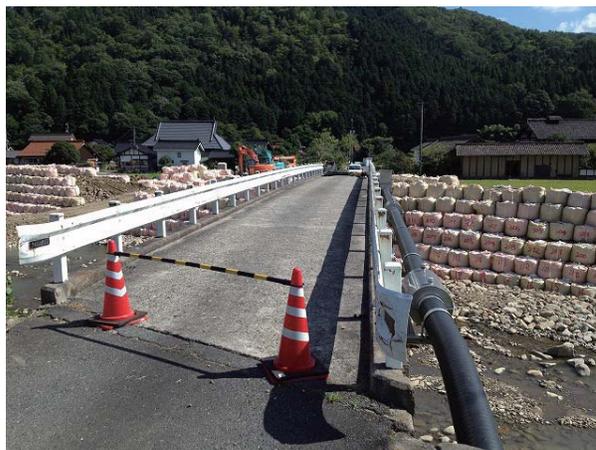
図-13 実重橋付近の被災状況

図-13 は、安芸高田市向原町の県道 29 号線から南に外れた三篠川に架かる実重橋である。同左図は実重橋の被災前の状況で、右図は被災後の状況である。橋の外桁部に水道管が敷設されており、橋の南側に水道管の破損部が道路上に横たわり、道路部の盛土が越水により洗掘されていた(写真-10)。これら被災図から実重橋周辺の三篠川左岸には多くの土嚢袋が設置され、堤防が破堤していたことが分かる。実重橋の南橋詰めの道路部も深く洗掘しており、流路が発生していたことが推察される。このことから、破堤をオーバーフローした流れは、橋の端部に沿って道路部を越水し、盛土部が掘られ流道ができたものと思われる。その結果、直接的な橋の損傷は免れた。破堤は洪水時の河道の線形状態も影響したものと考えられる。

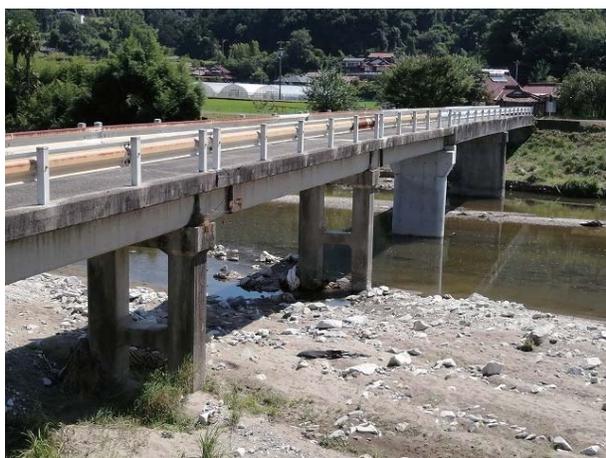
写真-12 復旧後の市明橋 (2021.8.31)

本橋が被災して 3 年後には写真-12 に示すとおり、部分的に沈下していた橋脚は撤去され、小判型の橋脚が新設され、橋桁は以前のもが利用されていた。必要最小限の部分的な復旧タイプと見て取れる。

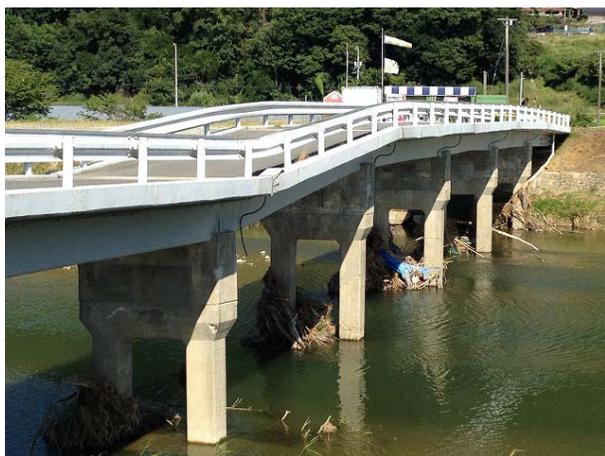
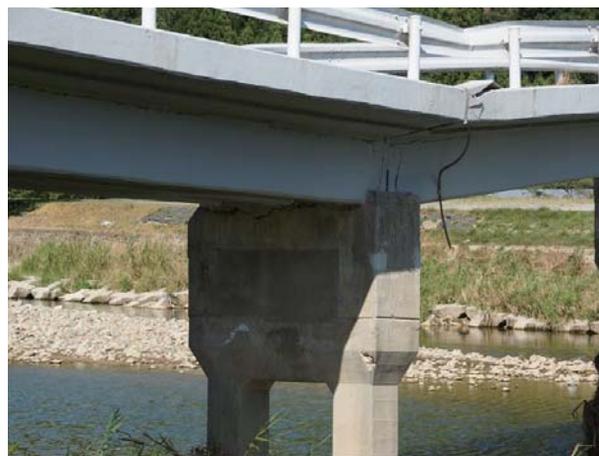
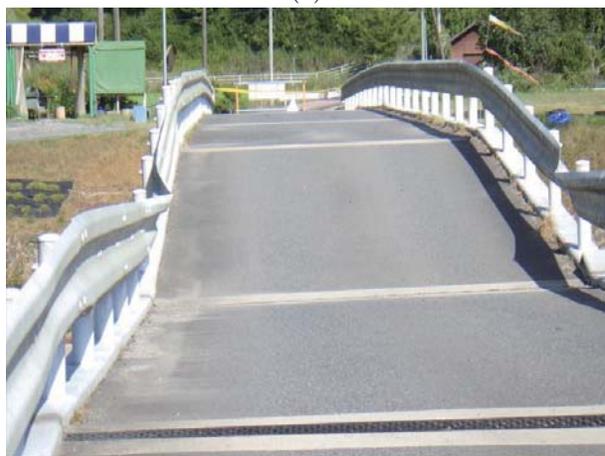
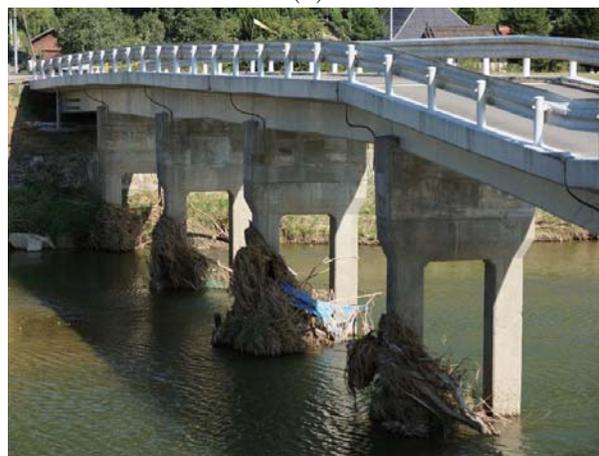
図-17 高瀬橋の被災状況

高瀬橋は、市明橋の下流に 350m に位置する、橋長約 70m の 7 径間単純 RC 桁橋である（図-16）。6 基の橋脚はいずれも門形ラーメンとなっている。図-17 に本橋の被災状況を示す。本橋も市明橋と同じく中間橋脚の 1 つが河床洗掘によって沈下し、その影響により上部工が大きく変形したため通行禁止となった（図-17(a)）。沈下した橋脚は右岸側から 2 番目に位置する低水敷の中間橋脚である。本橋は、桁が橋脚頂部の橋座に掛け違いい状に設置されているとみられ、上部工が大きく「くの字」に折れ曲がったことにより、橋座付近に大きな水平ひび割れが生じている（図-17(b)）。また、同図より橋面上の地覆コンクリートのかぶりが曲げ圧縮によって剥離している様子も確認できる。橋軸方向に路面をみると、図-17(c) のように、沈下した橋脚上で大きく下がっており、ガードレールも橋軸方向に座屈していた。目視ではあるが、右岸側から 2 4 番目の橋脚付近が河川の最深部とみられ、図-17(d) に示したように、全ての橋脚に大量の流木や草木などの流出物が付着している状況を鑑みると、市明橋と同じく橋脚基部で発生した河床洗掘が主原因と考えられる。ガードレールや支承部に付着物や流木などの衝突跡が確認できないことから、最大水位は上部工までは達していなかったと考えられる。

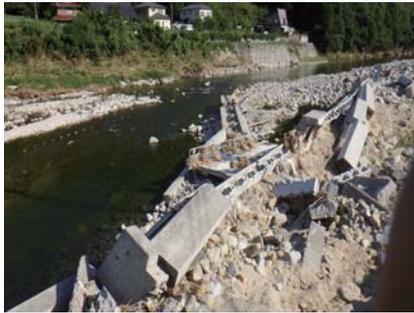
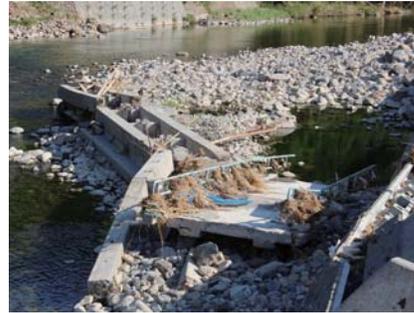
写真-14 安駄橋

本橋の右岸側に設置されている護岸ブロックは比較的新しいものの、本橋の右岸側で越流が生じ、下流側の護岸の背後から洗掘や背面土の吸出しが発生したことから、右岸側の護岸が下流方向約100mにわたって崩壊していた(図-14(a)~(c))。また、右岸側の接続道において、支点から約20m離れた路面の舗装が図-14(d)のように剥離していた。

図-14(b)および(c),(f)は、本橋の流失部における中間橋脚の様子である。本橋は、鋼プレートガーダー(左

岸側)の1径間を残して全て流失しており、これらを支えていた壁式の中間橋脚は図(a),(b)のようにフーチング部分から転倒していた。橋脚のフーチング部端部を点線で繋ぐと、右岸側の橋脚ほど橋軸直角方向に近い角度で転倒していることがわかる。このことから、本橋流失の起点は水深の深い右岸側にあるものと推測される。また、これらのフーチングの底部は、図(c)のように、大きな石を間詰めRCとともに敷き並べた造りになっており、地中杭は確認できなかった。右岸側では越流が発生しており、左岸側の残存径間においても支承部に流木や草木が付着していたことから、この地点での最高水位は上部工まで達するほどであったことが予想される。

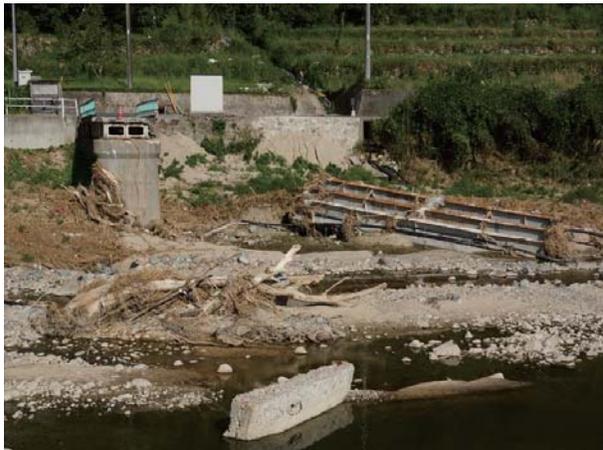
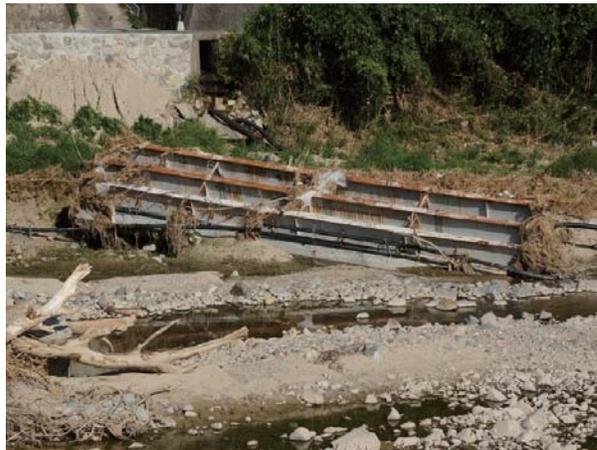
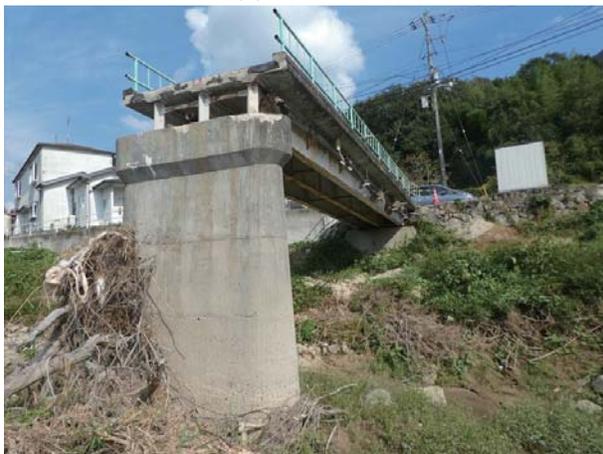
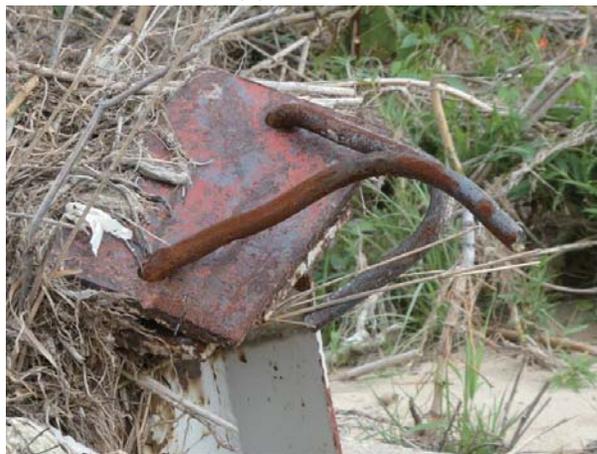
写真-15 安駄橋の橋桁被災状況

左岸から2径間目において発生したプレートガーダーの流失状況を写真-15に示す。流失した桁は、ほぼ原形を保ったまま、下流側30m地点に上下ひっくり返った状態で確認された。本橋は単純形式であることから、RC床版も各径間で元々分離された構造であったことから、写真(c)のように、左岸の1径間はそのまま残存していた。流失したプレートガーダーの支承部には、ベースプレートとともにアンカー（丸鋼）が残存しており、写真(d)に示すように、アンカーがほぼ水平に折れ曲がった状態で引き抜かれていた。アンカー先端のフックの前で破断したものと推測される。

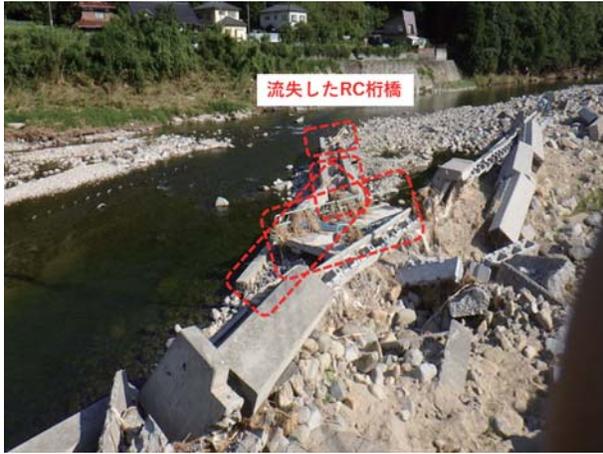
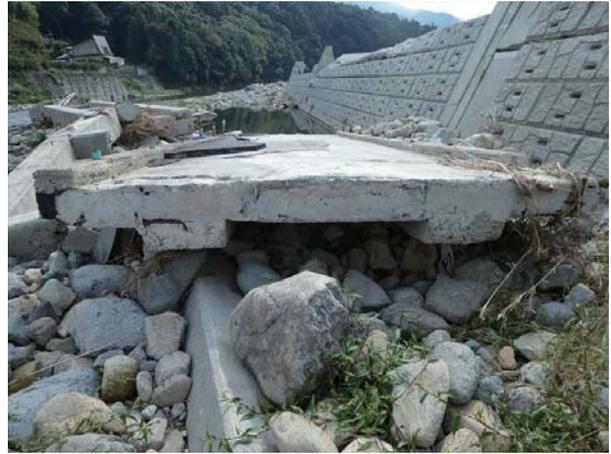
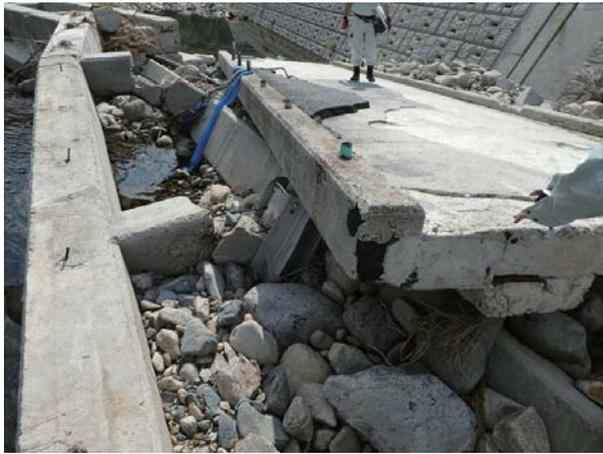
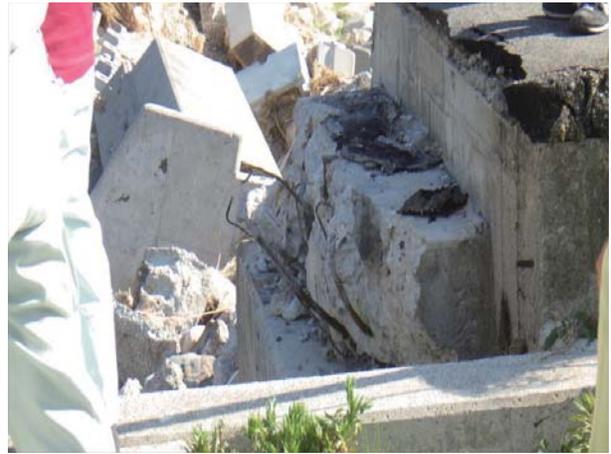
写真-16 安駄橋の護岸の破損状況

写真-16(a)は右岸側4径間におけるRC桁の流失状況である。RC桁は床版とともに右岸側の下流約100mの範囲に、ほぼ直列した配置で横たわっており、中には写真-16(b)のようにRC床版と桁が完全に分離しているものも確認された。この桁橋は、写真-16(c)のような2本の矩形断面を持つRC桁の上に、フーチングを有するRC床版を組み合わせた断面となっており、

桁の上に一定間隔で突き出している丸鋼以外、ずれ止めの役割を果たすものは確認できなかった。本橋の右岸側の橋台支点部の様子を写真-16(d)に示す。図から、本橋の端横桁は橋台のパラペットと一体化されていたと思われる。この断面から橋軸方向に突き出た鉄筋の多くは、下流方向を向いていたことから、上部工に作用した過大な水平力によって桁が流下方向に引っ張られて破断したと推察される。

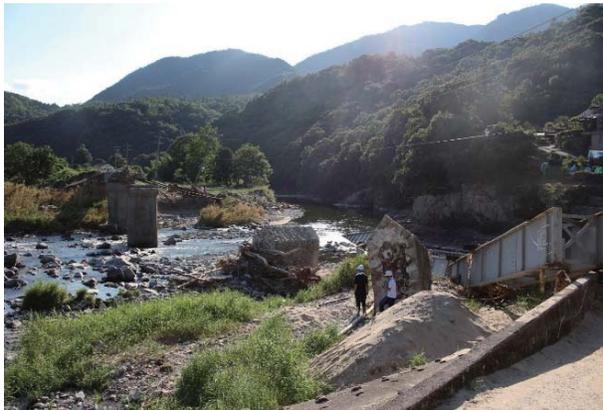
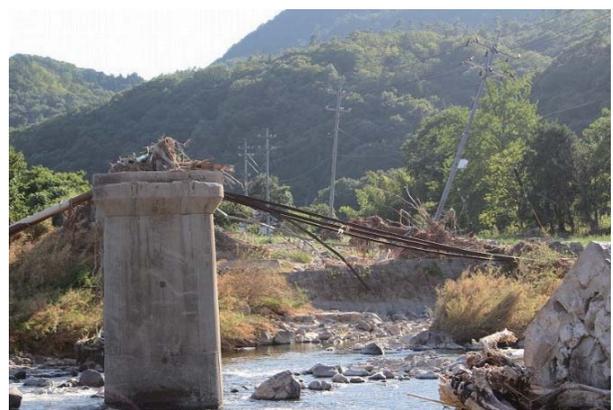
図-21 第1三篠川橋梁の被災

橋はコンクリート橋脚3基 (RC橋脚かどうかは不明) と重力式石積み橋脚2基および橋台2基からなる下部構造が、2主鋼I桁で構成される6径間単純桁の上部構造を支持する橋長83mの構造からなる。左岸側のコンクリート橋脚は2つとも目立った外観上の損傷は見られなかったが、石積み式の橋脚が下流側に押し倒され、

上部構造である2主鋼I桁が流失し、さらに下流側に流下している。また、橋脚の上に流木等が残っていることと、桁部に付随する検査路の柵に草木が残っている様子から、洪水時の水位はこれらを乗り越えたと推察される。

左岸側のP1橋脚からP3橋脚はRCで作られた橋脚であるが、右岸側のP4およびP5橋脚は石積み橋脚となっている。この豪雨ではRC製のP1橋脚～P3橋脚は倒壊しなかったが、2つの石積みによる重力式橋脚の基礎から転倒していた。P4、P5の石積み橋脚は、川の流れを阻害しないよう、橋脚断面が上流側に尖角を持つ五角形で、最大30cm程度の石が密に敷き詰められた隙間にモルタルで固め、その外側を50cm～60cm程の大型岩石で固めた構造となっている。左岸側と右岸側で下部構造形式が異なる理由については、橋脚の構造形式が著しく異なることから、過去の災害等で架け替えられたものと推察される。

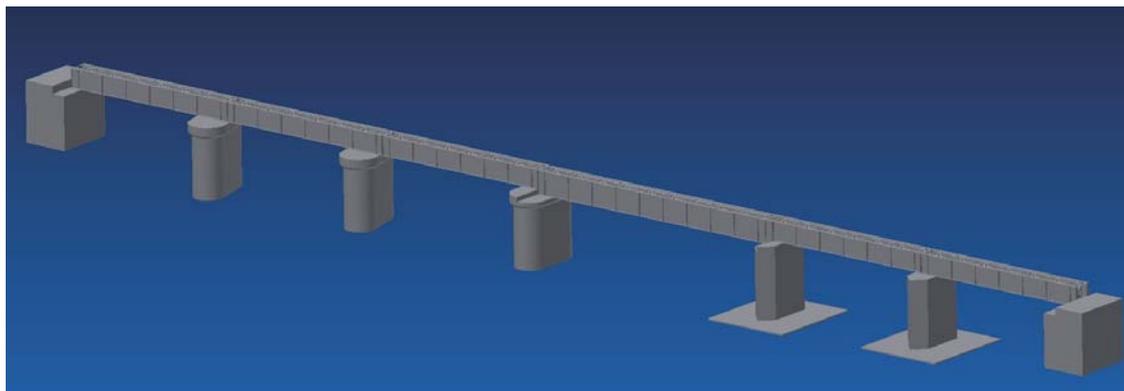
図-26 被災する前の第1三篠川橋梁全体の橋構造モデル

図-25には発災後の第1三篠川橋梁の損傷状況を示すが、倒壊した石積み橋脚は転倒後も元位置から1m以上上下流側に流されている他、上部構造も10m以上上下流側に流されていることから、相当な流体力でこれらを押し流したことが示唆される。図-26は、被災前の第1三篠川橋梁の橋桁全体構成からなる3次元構造DXモデルを示す。この橋桁の右側4径間分が流出崩壊し、2つの石積み橋脚P4,P5が倒壊した。

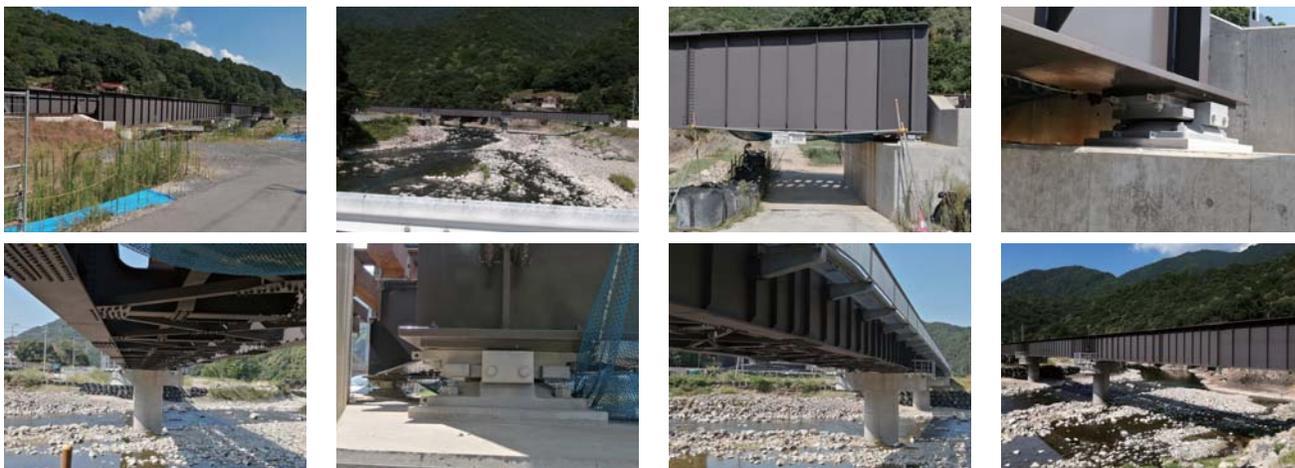
写真-20 復旧後の第1三篠川橋梁 (2021.8.29 撮影)

今回の洪水時流体力から等価な地震時保有水平耐力係数の比率も割り出し、標準的な耐震補強性能の2倍であったことが判明した。この結果は、既往の計画高水位だけの橋設計の考え方と耐震性能の不十分さを示唆していることがわかった。写真-20 に復旧後の3径間連続プレートガーター構造形式の架橋状況を示す。

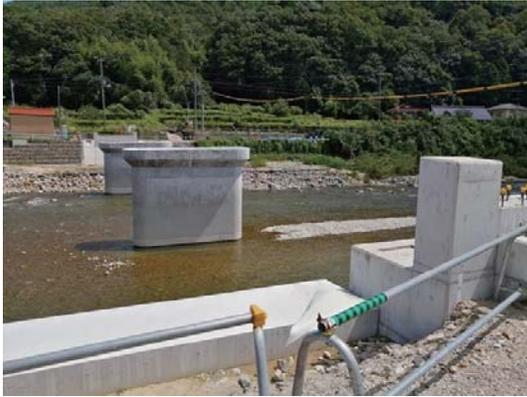
写真-18 3年後の建設中の安駄橋 (2021.8.29 撮影)

本橋梁の被災は全径間に渡って流出崩壊していたので、2年後の建設中の安駄橋は、橋脚と橋台の下部工から写真-17に示すように橋脚数を減らし、写真(b)の被災前の橋用の標識（車両制限4.0tの仕様）の復元を遙かに超える大型化していた。ほぼ、復元というより現行の道路等級を格上げし、流体力を荷重項目として設計されたかは不明だが、橋脚の抗力を低減させるような断面でなく既往のコンクリートで重厚化させている。さらに、その一年後の2021年には写真-18に示すように、その下部工事は終わって、上部工の建設が残って

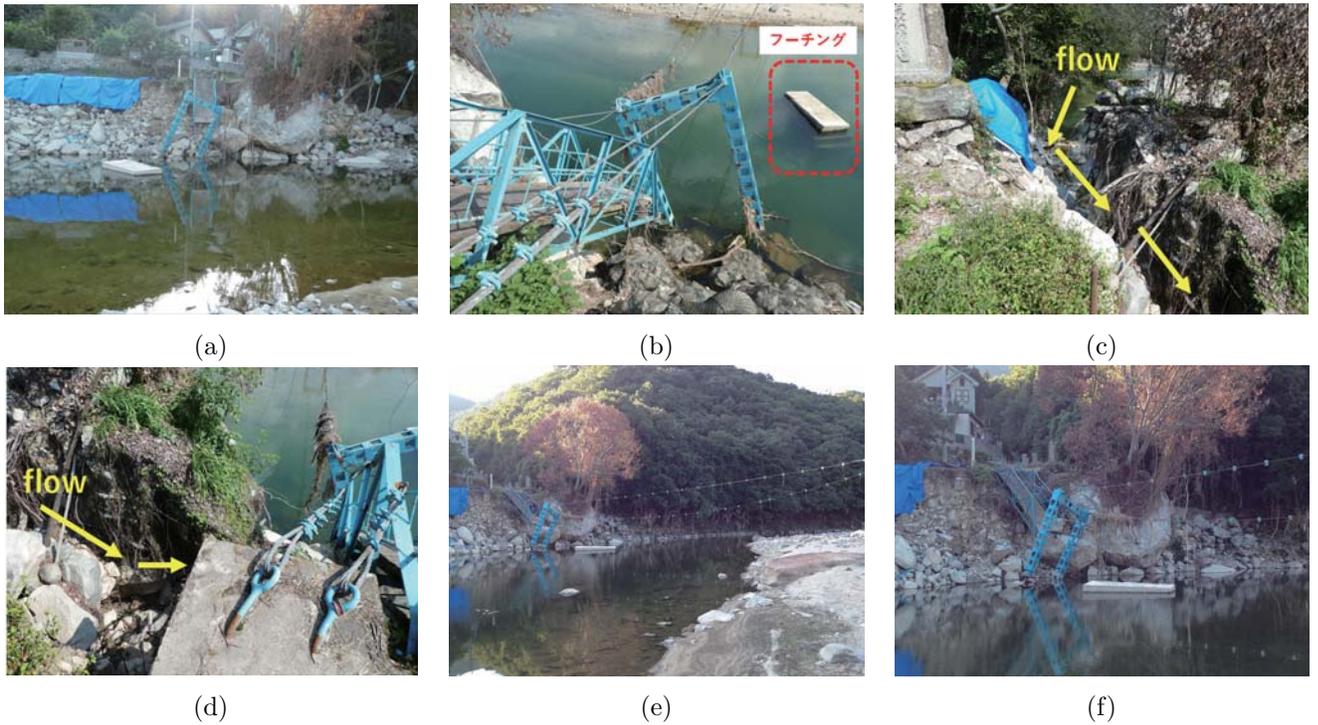
写真-22 被災した鋼吊橋 (右岸西側)

右岸側では、護岸の著しい崩落とともに主塔を支えていた橋脚(写真-22)が完全に崩壊しており、主塔が水没している様子が写真-22(a)から確認できる。図-27(b)のように、本来堤体の天端よりも高い位置に上部工が位置していたはずであり、主塔の崩落が右岸側の上部工の冠水を引き起こしたことが推測できる。また、側径間の上流側には巨岩が露出している。写真-22(b)は右岸側の橋台から撮影した側径間と主塔の様子である。図から、主塔を支える橋脚のフーチング部分が下流側に確認できるが、橋脚の躯体は水没しているとみられ、視認できなかった。

写真-22(c),(d)は右岸橋台の上流側(巨岩の背面)の様子である。主塔を支えていた橋脚は、蛇行流による洗掘作用を前面から受けていたと思われるが、巨岩の背面に回り込んだ水流が橋台の側方において、狭く深い洗掘を生じていることから、橋脚の背後からも強い水流を受けて基部の洗掘が助長された可能性も考えられる。

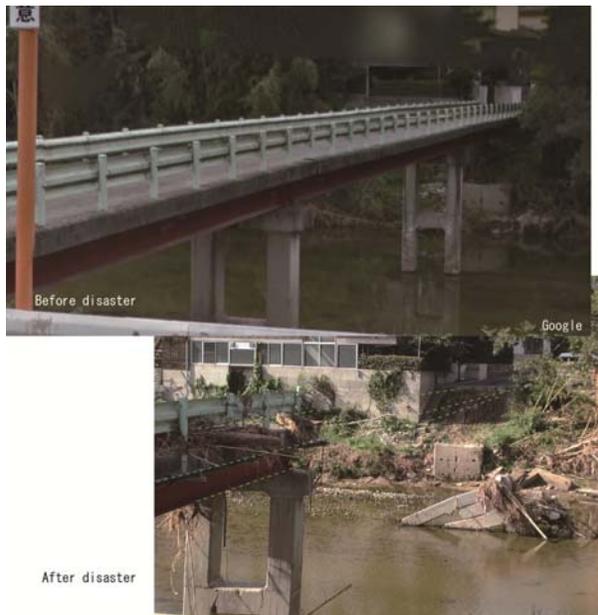
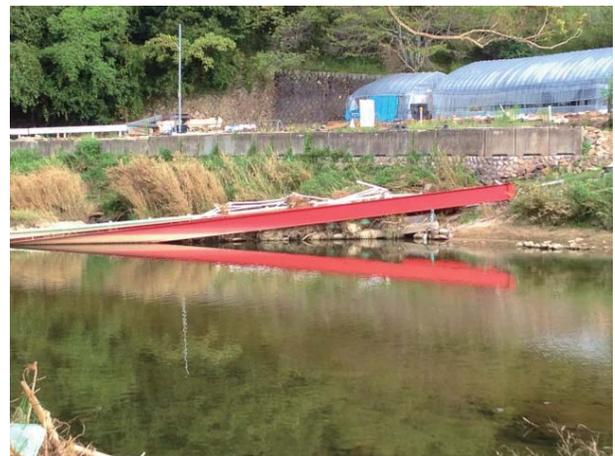
図-28 被災前後の轟橋 1

2本のRCラーメン式橋脚と合成桁からなる橋幅が2m弱の轟橋の被災前と被災後を図-28に示す。左図は同じ視点での橋の被災前と被災後を比較したものである。手前の橋脚から対岸までの橋桁部が流下し、対岸の橋脚も倒壊している。右図は、元の位置から100mほど下流に流された橋桁であり、橋桁部のガードレールも存在しないことから、流れが激しかったことが推測される。ちょうど橋の前に半階ほど高くなっている家

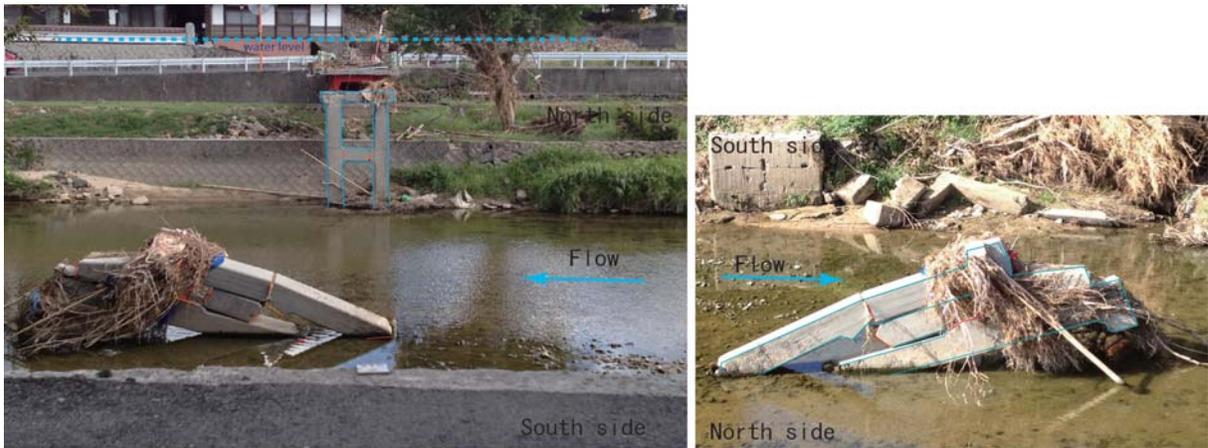
図-29 被災後の轟橋 2

図-29 は、倒壊した柱式の橋脚の形態である。幾何学的に RC 橋脚がサンドイッチのように崩れていることが分かる。特に、中央の横梁の両端接続部が回転変形を伴いながら裂けて鉄筋でつながっている様相で重なった。河川勾配はほとんどないと思うが、相当の流速があり、河川の流れに沿った川下側に根元のモーメントが大きい部位から折れて倒れていた。本橋の被災2年後の状況を写真-23 に示し、橋の復旧工事はなされていない。

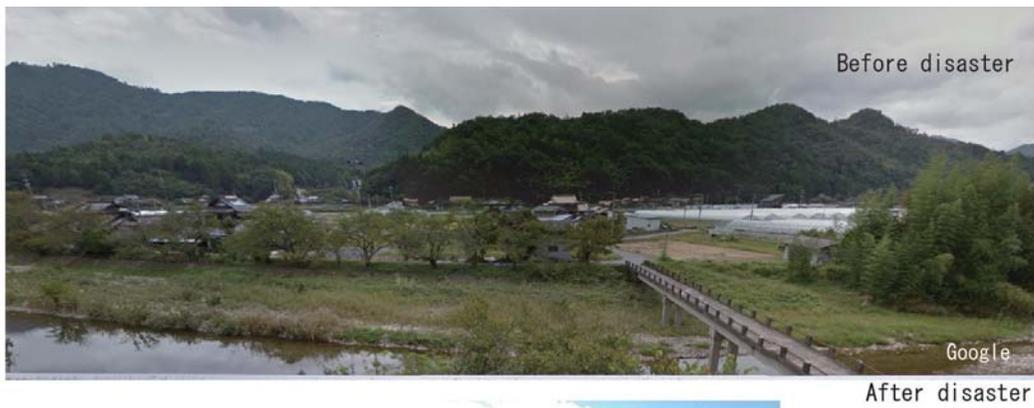
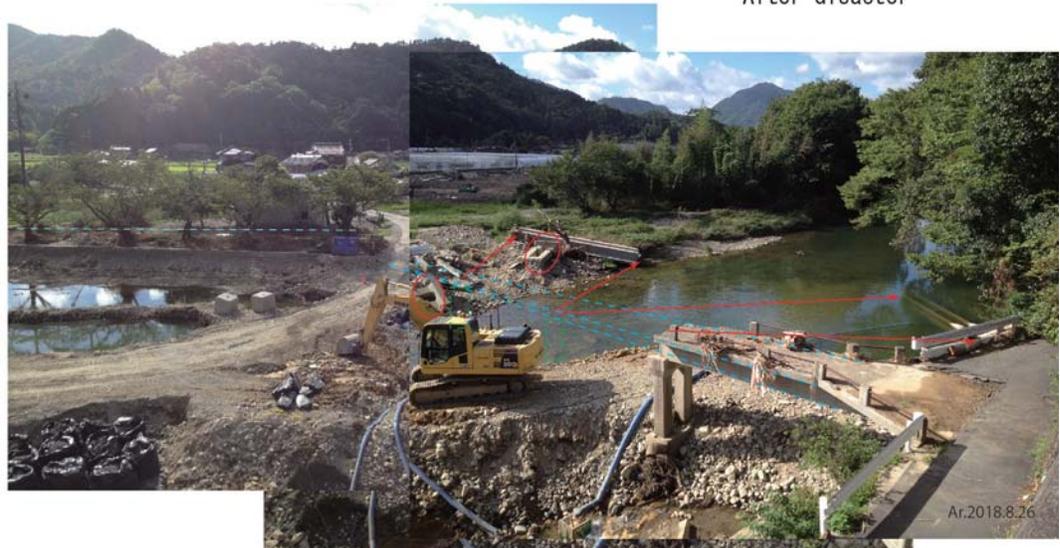
図-30 被災前後の大寺橋

大寺橋もほとんどが流され、調査に入った8月26日には既に河川に重機が持ち込まれ、工事車両用の搬入路が土砂で盛られ、図-30 のような状況であった。上図は被災前の橋風景を、下図は同じような視点からの被災後の合成図である。上図の被災前の左岸側には植林された低い堤防があり、被災後は破線で示された位置まで水位が到達している。橋脚は赤丸で示された位置で倒れており、2つの橋桁は RC 単純桁であり、それぞれ両岸に向かって 100m ほど下流の赤線矢印の位置に裏返った状態で留まった。手前の残った橋端部も橋上のアスファルトが剥がれ、欄干部に草木が付着し、沈

下橋のように沈んでいた．流出した橋桁等の水工障害物を早期に撤去しているものと思われるが，崩壊調査や分析がなされないと，繰り返される洪水に対する橋梁計画の対策や技術もより良いものにならない．橋の被災 2 年後の状況を写真-24 に示し，本橋の復旧工事もなされていなかった．

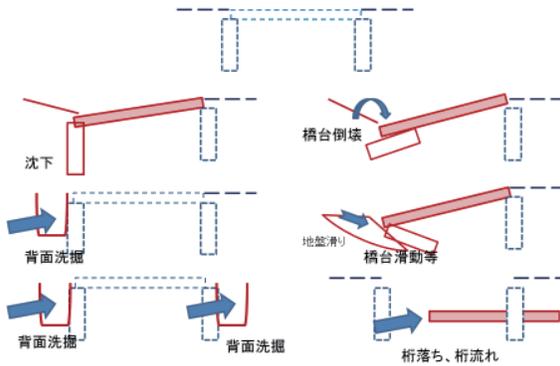
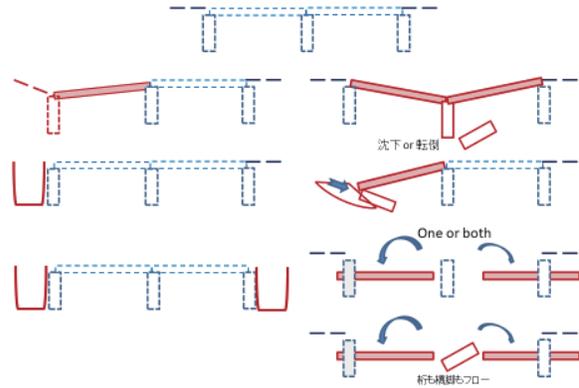
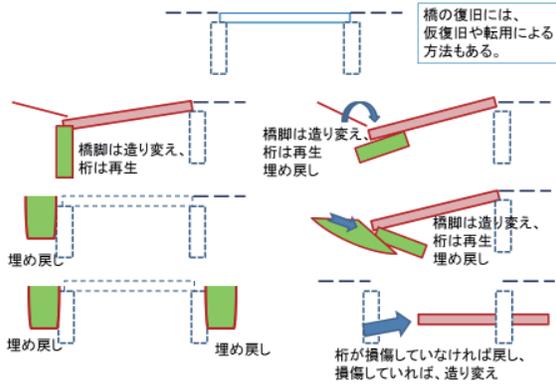
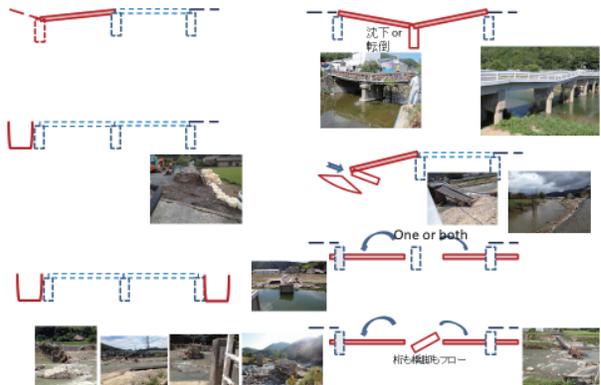
図-37 橋梁の崩壊の事例分類

に示すような桁橋の損傷パターンに分類することができる。橋台ならびに橋脚に異常があるとその上部の橋桁部に影響を与え、連鎖的に損傷している。橋桁部に異常があれば、橋台・橋脚に影響を与える場合もあれば、桁部単体で流出する場合も存在した。しかしながら、三篠川に架かる調査した橋梁には、直接的に土石流による被災した橋梁は見当たらなかった。中小規模の橋梁において、河川の計画高水位より低い位置にある既存の橋の設計時には、桁部にかかる流体荷重は想定していないので、その流体力に抵抗できない橋脚や橋桁は下流側に流される。今回の被害調査では、単純支持された橋桁部が下流に裏返った状態で流出したケースが多かったので、橋桁部にかかる流体力に対して、支承部による反力支持力が不足していることが推定される。すなわち、既設の橋梁設計において、洪水における桁部に浸かる流体荷重を想定していないので、その桁部が流出するかどうかの抵抗安定性を今後の橋の設計に

図-37(b)に2径間以上の単純支持された桁橋の典型的な損傷箇所を図-37(a)に基づいて提示する。この場合、中間橋脚に沈下や転倒などの異常があると、その上の両側の橋桁にも深刻な影響をもたらすことは明らかである。したがって、1径間桁橋の損傷よりも2径間以上の橋桁部が下流へ流出することになったり、桁が傾斜するなどの影響を受けたりする。復旧作業の範囲も広範囲となる。

図-37(c)は桁橋の損傷した部位に対する応急的な復旧方法と水工障害にならないように橋脚や桁の撤去やその後の新設を模式的に描いたものである。部分的に原状に復旧できるものと、致命的に橋がほぼ壊滅している場合には造り替える必要がある。今回調査した橋梁に対してそれらの損傷を図-37(d)のように分類した。橋脚・橋台部の崩壊による橋桁部の流出が多く見受けられた。図-37(e)は参考までに今回被災調査した橋の

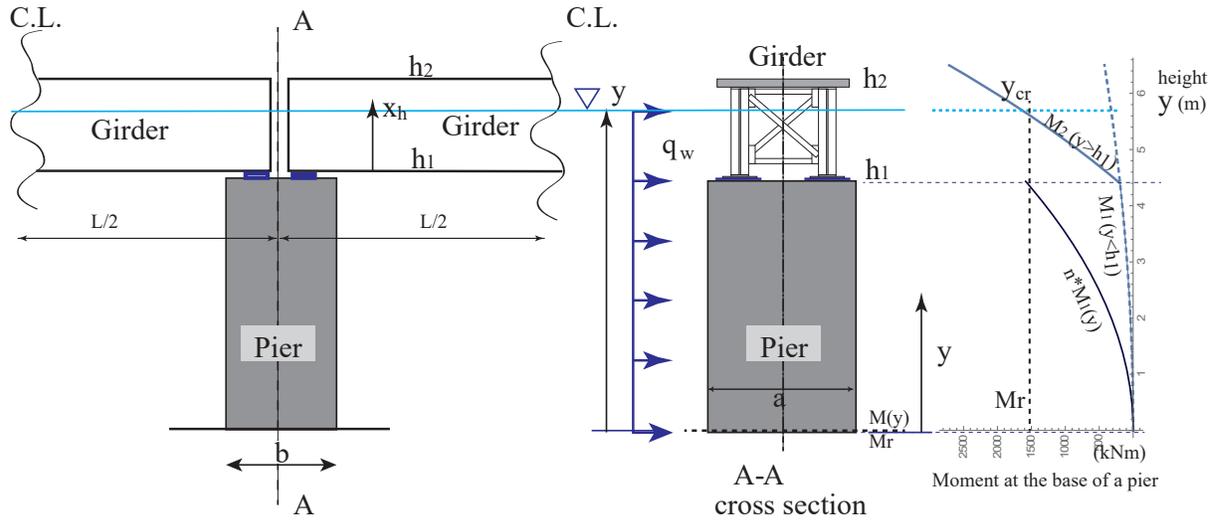
図-38 橋桁に流体力が作用する算定モデルと水位上昇に伴う橋脚基部のモーメント変化

重力式無筋コンクリート橋脚根元の作用曲げモーメントについて、水理的な浮力の影響等も考えられるが実用的かつ簡易的に考えることとする。各部位に負荷

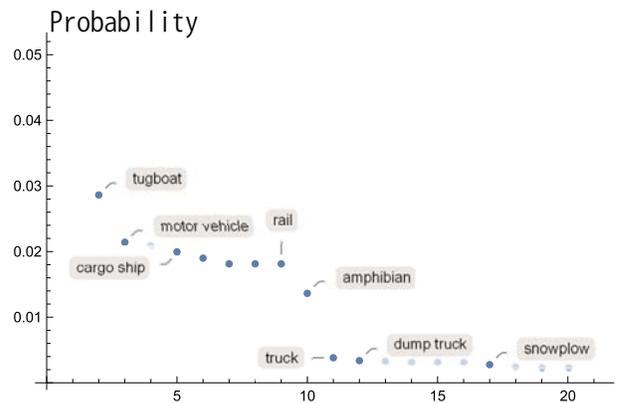
図-39 機械学習による橋の被災前後の画像の認識ワードの確率

と、それぞれ図-39となる。前者の被災前の画像では、認識されたキーワード‘bridge’が筆頭に現れ、その時の確率は「bridge=0.990865」と非常に高いのに対して、後者の被災後の画像ではそのキーワードそのものも現れていないので、教師無しの機械学習では‘bridge’と認識されていない。このことから、この被災した鋼吊橋は損傷度は認知されない程度に崩壊した認識数値とみなすことが可能であり、この数値から災害復旧の大まかな被害レベルを客観的に推定することが可能であり、災害後の人手がかかる現場のインフラ復旧に関して、最適な復旧手段と迅速な復旧アシストを可能とし、人命や財産に関わる被害レベルや復旧の重要性・緊急性・優先度などに活用できるものと期待する。
