# 宮島の土砂災害と砂防

海堀 正博\*

\*広島大学・総合科学部自然環境科学講座

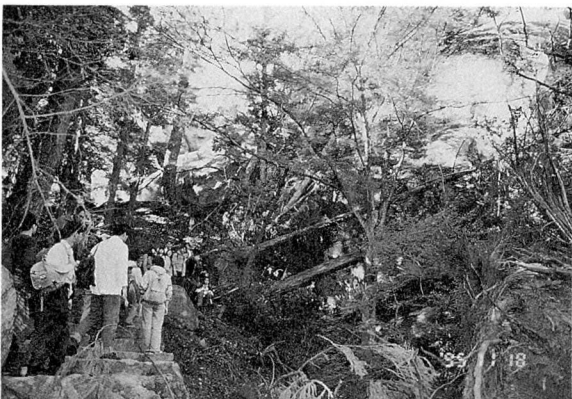
写真1 登山道沿いに見られる倒木の例

11年9月24日の台風18号がもたらした強風による枯損等による特に高木植生の状況変化は著しい。傾斜地の林内には立ち枯れ木や倒木が多数見られ、不安定な状態になっている(写真1)。

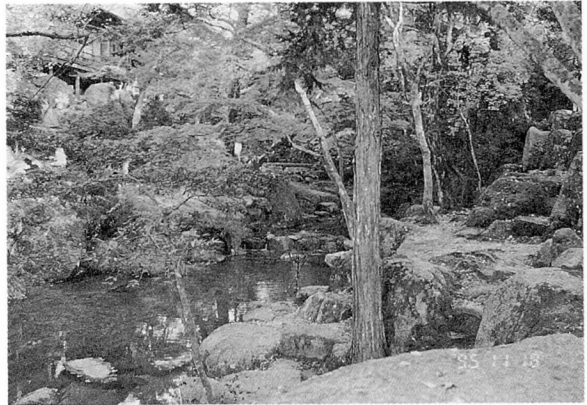
史跡名勝としての復旧を強く望み、結果的には日本庭園の趣を兼ね備えた砂防工事がなされることになった。昭和23年から25年にかけての3ヶ年計画で行われたこの砂防工事は庭園砂防として世界的に知られている。当時の土石流によって運ばれてきた巨石をのみやつちで割ったり、面をそろえたりせずに、野面石(のづらいし)のまま利用し、自然景観に近い低い段差の落差工を創り出している。川沿いの植生にも配慮がみられ、多くの観光客が砂防工事の産物と気がつかないほどである(写真2)。随所に遊び心も導入されており、たとえば、庭園砂防最下流部の紅葉橋付近では落差工のたまり水をせき板の開閉により調節することで滝を形成させたり(写真3)、溪床に張り出した岩盤上に水流による扇が形成される(写真4)ような変化を楽しむこともできる。しかし、落差工や床固工等の防災上の役割をも担っているのである。ただし、この庭園砂防の部分だけで砂防が成り立っているのではないことは注意される必要がある。

写真2 自然に近づけた庭園砂防下流部の光景

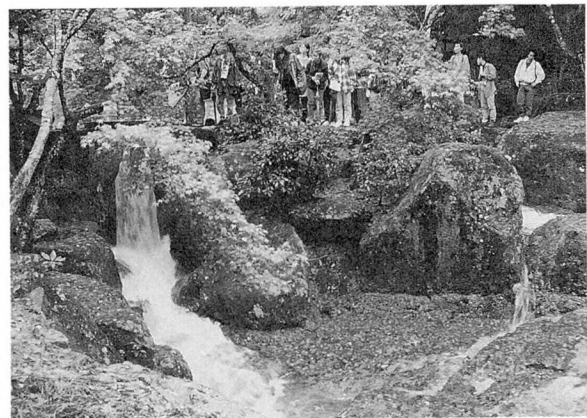
写真3 せき板をはずし人工的に滝を形成させる

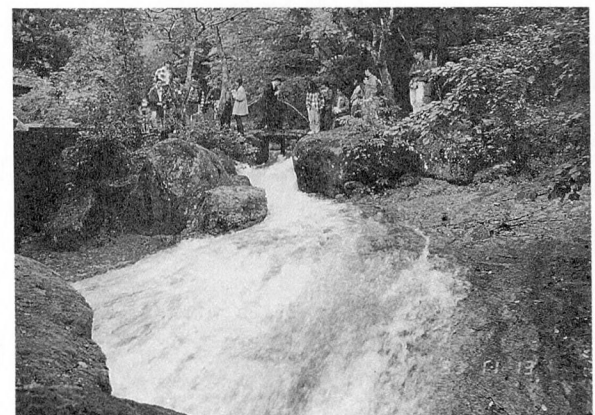
写真4 せき板をはずし岩盤上に扇形的水流を形成させる

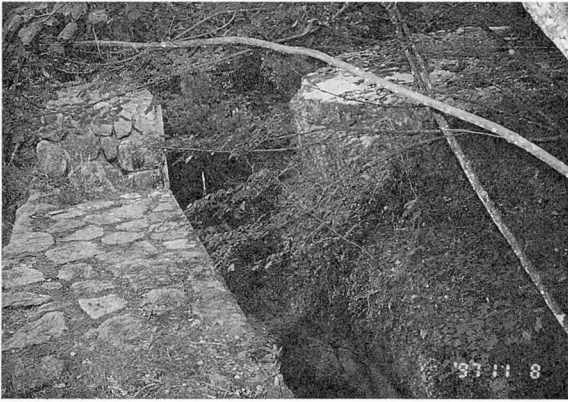
写真5 通常砂防9号堰堤には巨石を固定する目的がある

は溪流への土砂の流出が盛んであったことを示している。一般の人には土砂がたまっている状態は危険であると思われたり、砂防ダムが役目を果たさなくなった状態という見方がなされてしまう場合が多い。しかし、たとえば、標高180m付近にある第9号堰堤は、直径が7～8mの巨大な転石がある場所の直下に建設されている(写真5)。巨大な転石は豪雨の際に増水した溪流水の力で動き始めたとしてもこれだけでも非常に大きな破壊エネルギーを持つにいたるであろう。しかし、この直下に砂防ダムを建設し、そこにたまった土砂の力でいわゆるコンクリート詰めのような状態にすることで、この巨石の動き出すこと自体を防止することができる。この効果はダムに土砂がたまっていて初めて発揮されるものである。第15号ダム、第11号ダム、第10号ダムの直上流側にも同様に巨石が存在していることが確認できた。類似の効果としては、粒径が小さくとも溪床上に不安定な土石流になりうる物質がすでに多量にある場合、その直下に砂防ダムを建築し、一度にそれらの土砂や石レキが動き出さないようにしたり、たまってくる土砂の圧力によって左右の岸からの崩壊をおさえたりしているものもある。特に、後者の場合は、左右の岸からの崩壊に対する土圧はダムにたまっている土砂があることで初めて発揮されるものである。さらに、一般的にダムが満砂状態になっても、その堆砂面がつくりだす溪床勾配はもとの溪床勾配に比べると緩くなっており、これによって土砂を含む濁流が流速を落としたり、それによって運搬できなくなった土石をダムの堆

第9号堰堤は標高180m付近に位置し、水通し天端厚が2.4mで、堆砂地にはまだ3m程度の空きポケットがある。これは有効落差の3/5程度まで土砂がたまった状態であることを意味する。また、堆砂地に7～8m径の巨石が転がっていることは特筆すべきである。巨石の上には約40cm径のアカマツが根曲がりをした状態で生えている。この巨石は転石であり表土をつけたまま転がってきた後、数十年この場所に存在し、そのうち根付いた(もしくは、最初からついていた幼樹の)アカマツが根曲がりをしてながら成長したのであろう。最近数年以内の豪雨または水流により根系の周辺土壌が洗われて太根が一部空中に突きだした状態になっている。堤体表面の石張は他のダムと違って比較的大きな野面石を用いている。名盤は確認できなかった。

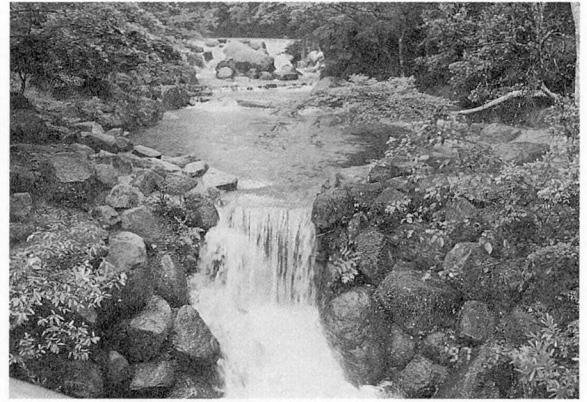
写真6 庭園砂防中流部に見られる落差工。水量は多いが水は澄んでいる。

砂域に残していくことで下流の保全対象に直撃する力が小さくなったり、流路を階段状にすることで人工的な滝の状態をつくり、運動エネルギーの一部を損失させて下流へのダメージを減らすのに効果を発揮し続けている。このようにして、災害につながりうる土砂の流れを量的にも質的にも制御した状態で下流の庭園砂防のエリアに導いているのである(写真6、写真7)。すなわち、宮島の紅葉谷川の砂防ダム群は土石流そのものをダムで止めてしまおうとするものではなく、むしろ、土石流の土砂量の増大を抑えたり、土石流の勢いを弱めたりして、下流に導いてやろうという目的を持っているといえる。

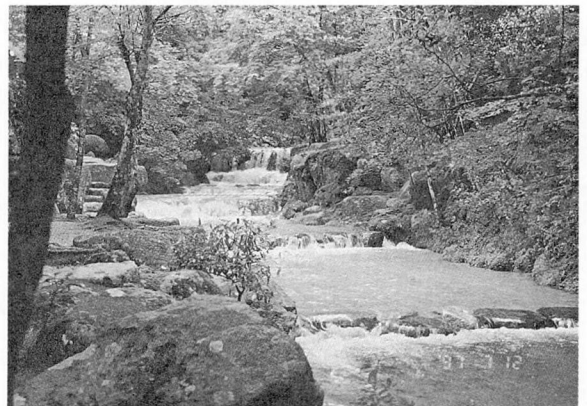
写真7 庭園砂防下流部の階段工。ここでも水量は多いが水は澄んでいる。
