資料

1995年兵庫県南部地震で現れた地震断層の詳細図

Surface fault ruptures of the 1995 Hyogoken-nambu earthquake
Strip maps and explanatories

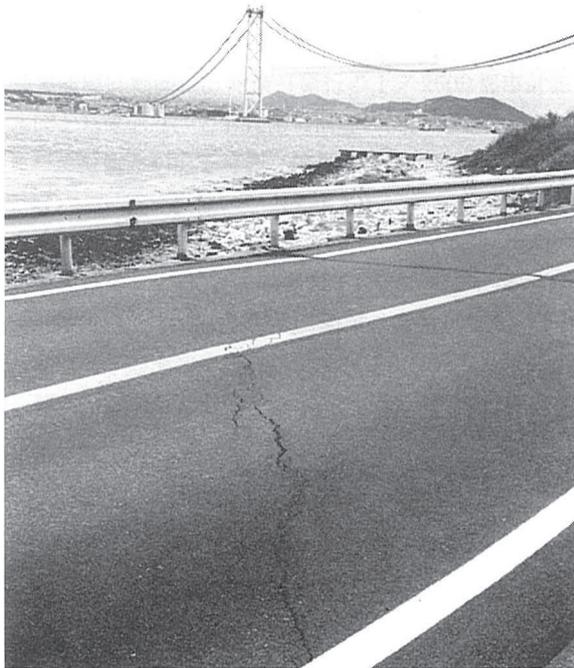
淡路町松帆浦の西の主要地方道福良・江井・岩屋線のアスファルト上には、N60°E走向で道路を斜交する亀裂帯が生じた(Loc. 1, 写真1)。この亀裂帯は左雁行配列をなし、わずかに北西側隆起の変位が認められる。この南西延長の別荘地の庭(Loc. 2)には、N80°E方向に延びる北西側隆起の低断層崖が現れた。Loc. 1から江崎公園付近にかけての約400mの間の道路上には、道路を横断あるいは

写真1 松帆の浦西のアスファルト道路上に現れた亀裂帯

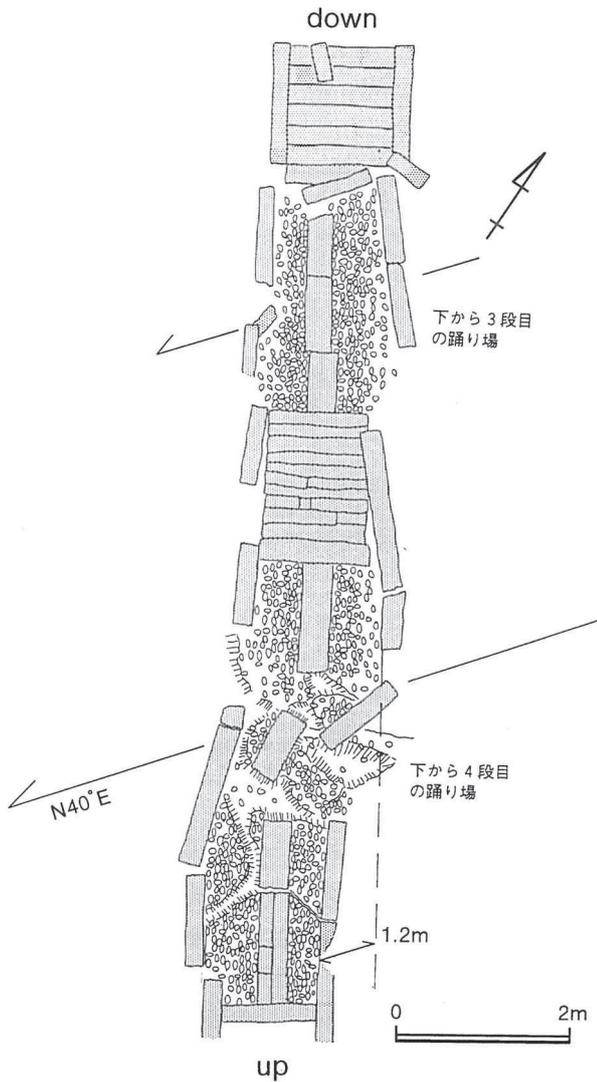
江崎灯台に通じる石段には、数ヶ所に明瞭な右ずれ変位が生じた(Loc.6, 第3図, 写真2)。下から3段目の踊り場にはLoc.5から連続する亀裂が通過し、数10cmの右ずれ変位が生じた。下から4段目の踊り場には、この石段の中で最も顕著な変位が生じ、右ずれ1.2m、南東側隆起

第3図 江崎灯台への石段に生じた断層変位の精密図

0.2mの変位量が計測された。さらに、下から8段目、9段目の踊り場にも数cmずつの右ずれ変位を伴う亀裂が認められた。これに連続して石段の北西側の法面(花崗岩のbed rock)にも亀裂が生じていたが、それらの変位の方向は不明である。

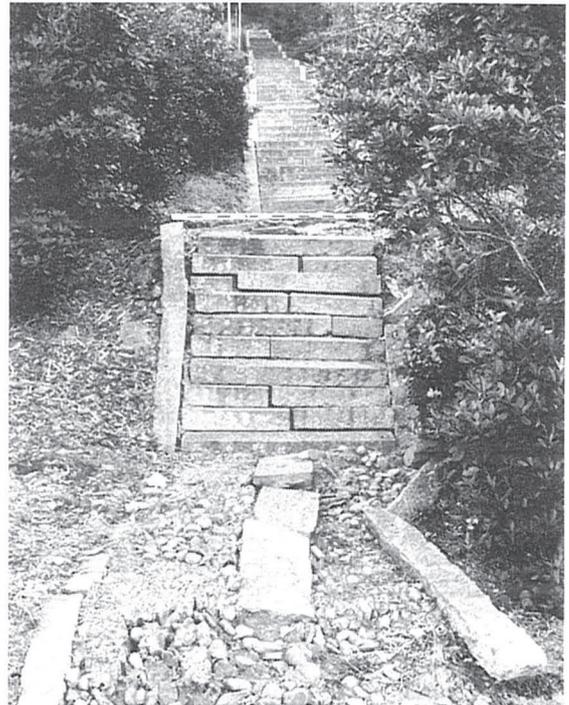
写真2 江崎灯台への石段に生じた断層変位

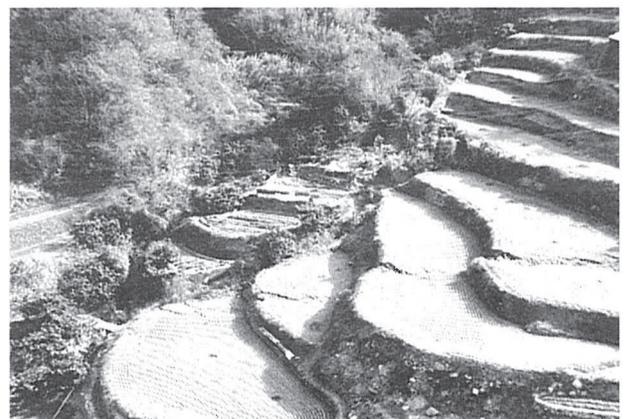
写真3 原川左岸の谷壁斜面上の棚田に連続的に生じた亀裂帯。北西上空より撮影。

N80°W方向に連続した(Loc.28, 写真3). 最下段の水田には緩やかな bulge が生じ, その背部には長さ1~3mの開口亀裂が左雁行配列をなしていた. 亀裂帯の幅は8mで, 亀裂帯を挟んだ右ずれ変位は0.8mであったが, 撓みを加えた変位帯全体の変位量は計測不可能であった. また, bulge の比高は約1mであった. 下から2段目の水田には, 撓曲が生じるとともに, その上に左雁行をなす開口亀裂が生じていた. 亀裂帯を挟んだ変位量(変位基準: 稲株)は右ずれ0.9mであったが, 変位帯全体の変位量は右ずれ1.3m(変位基準: 石垣), 南東側隆起0.5mであった. 第5図は, 下から3段目と4段目の水田に現れた亀裂帯の

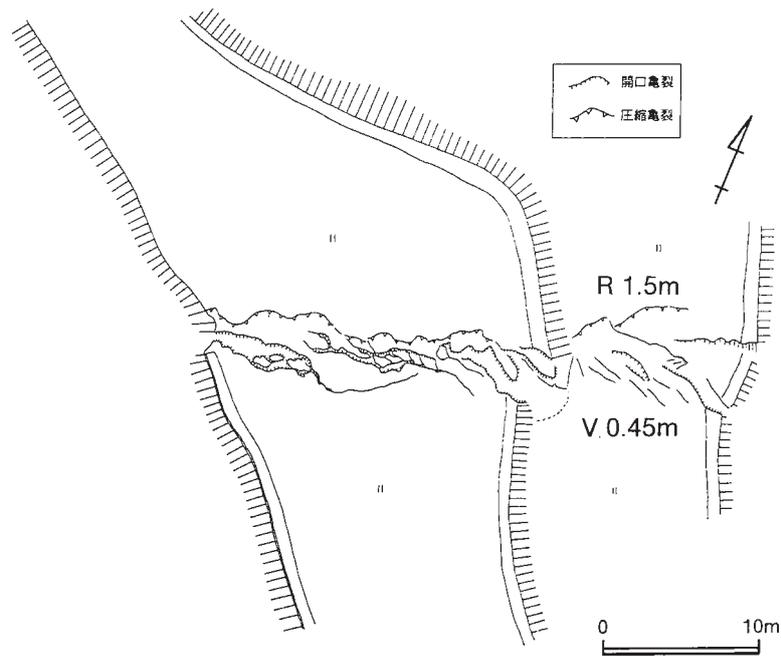
第5図 江崎地区原川左岸に現れた亀裂帯の精密図 池田ほか(1996)を修正, 加筆. Rに続く数値は右ずれ変位量, Vに続く数値は垂直変位量を示す. Vは相対的隆起側に, Rは相対的沈降側に示した.

精密図である(池田ほか, 1996). 図によるとこの2枚の水田には開口亀裂帯と, その前面に圧縮亀裂が平行して生じている(写真4). 開口亀裂帯は左雁行配列をなしており, 亀裂の開口幅は数10cmから最大1m以上と大規模である. 一方, 圧縮亀裂はスラスト的な形態を示しており, 水平短縮0.5mが計測されている. また筆者らの計測によると, 下から3段目の水田には右ずれ1.5m, 南東側隆起0.45mの変位が認められた. さらに下から5段目, 6段目の水田にも亀裂帯は連続し, それぞれ南東側隆起0.25m, 0.55mの変位量が得られた.

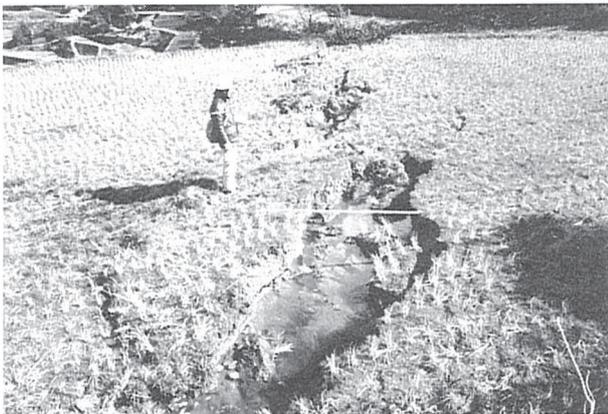
写真4 原川左岸の4段目の水田に現れた左雁行亀裂帯

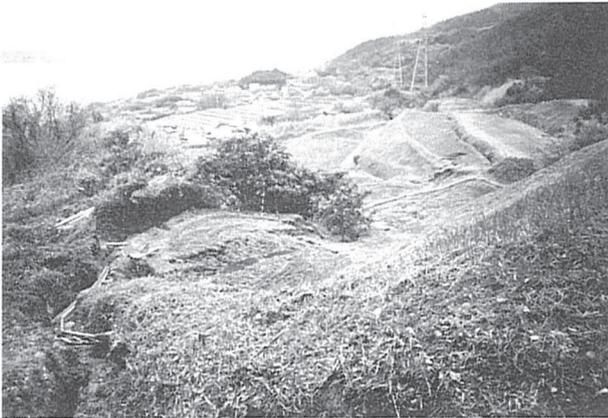
写真5 江崎南部の水田に現れた小地溝。亀裂帯は、字状に屈曲しながら連続している。

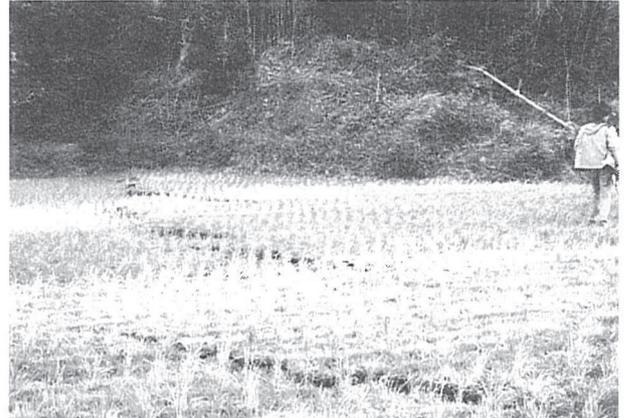
写真6 江崎南部の水田上に現れた地すべりの側方亀裂

Loc.39の水田には走向N30°W、左ずれ、南西側隆起を示す明瞭な亀裂帯が生じた。亀裂は左ずれに相応して右雁行配列をなしており、北西側の末端部では長さ1～8mの亀裂が馬尾状に分岐している(写真6)。この亀裂帯は以下のような根拠で地すべりの側方亀裂であると考えられる。1)この亀裂帯が生じた付近は地すべり地形であり、この亀裂が生じた部分は地すべりブロックの側方にあたること。2)滑落崖の頂部と考えられる断層崖に新鮮な亀裂が認められること。3)地震の3ヶ月後の観察によると、垂直変位量は地震直後よりもさらに大きくなっており、見た目でも地すべりの成長が認められること。

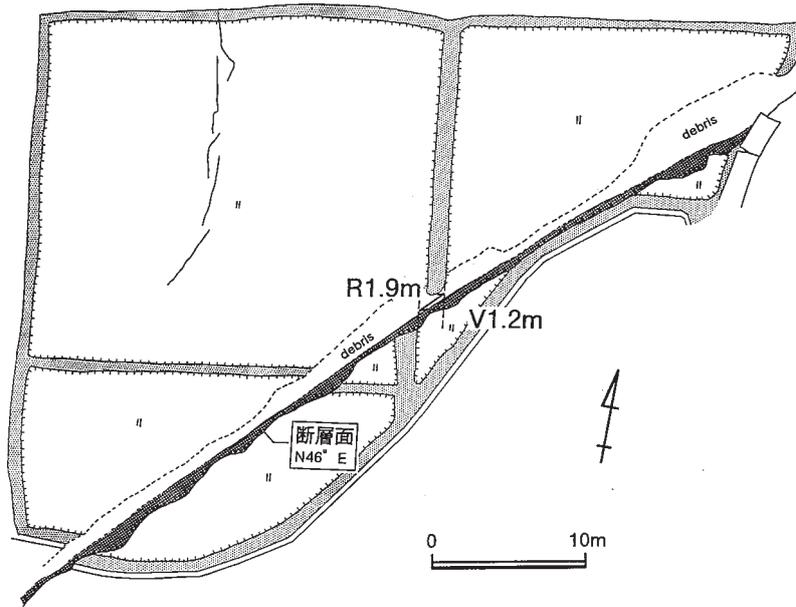
第7図 平林の水田に現れた低断層崖の精密図 池田ほか(1995)を修正, 加筆. 記号の意味は第5図に同じ.

地震断層は,簸川左岸の段丘面上に直線的な低断層崖として現れ,水野ほか(1990)により野島断層の低断層崖として報告されている比高5mの崖の基部を通過し,これを崩壊させた(Loc.54). Loc.55の水田上には,極めて明瞭な低断層崖がN40°E方向に約60mに渡って出現した(第7図,写真9,10).畔道には右ずれ1.9m,南東側隆起1.2mという,今回の地震断層全体で明らかになった最大の変位量が認められた.断層崖には逆断層的な断層面が露出した.断層面の走向はN46°E,断層面には条線が認められた.この条線は南西上がりで下に凸の形状をもつので,断層運動の前半は垂直方向の変位が卓越し,後半は水

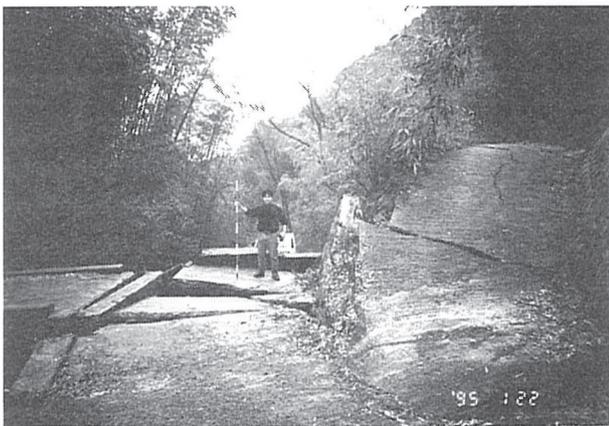
Loc.38から約400mに渡って途切れる断層変位は、Loc.41の谷の左岸に再び姿を現す。ここから走向N70～80°Eの開口亀裂が左雁行配列をなし、びわ畑中をN70°E方向に連続した。この亀裂帯は、Loc.42のコンクリート道路に右ずれ0.7mの変位を与えた。Loc.43のびわ畑には、亀裂走向N70～80°E、亀裂帯幅2mの左雁行亀裂帯がN70°E方向に連続した。ここでは開口した亀裂が低崖をなし、北西向きの断層面が露出したが、その垂直変位は重力によって助長されていると考えられる。亀裂帯はこのびわ畑から谷に下り、コンクリート水路沿いの道路を破壊した(Loc.44)。この道路は圧縮性の変位を受け、コンクリート舗装がめくれ上がり、比高1m以上のridgeが形成されていた(写真7)。コンクリート水路には右ずれ0.8mの変位が認められた。

写真7 平林北部の道路上に生じた断層変位による圧縮性破壊

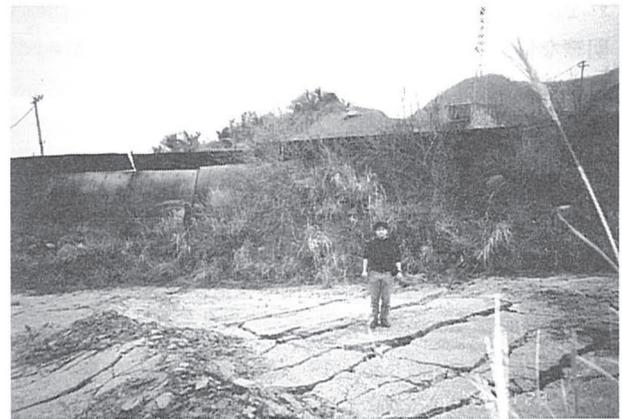
写真8 寄神建設採土場の平坦地に生じた pressure ridge

寄神建設採土場の切通しの北東側の法面は大きく崩壊したが、これは地震断層の通過によるものと考えられる (Loc.48)。切り通しの南西側法面の上部では、円弧状に配列する重力性亀裂が多数認められたが、断層変位を抽出することは困難であった (Loc.49)。Loc.50の平坦地には、地すべり性亀裂とともに明瞭な pressure ridge が生じた (写真8)。pressure ridge の幅は1.5 ~ 2m、比高は30cmで、長軸方向はN40°Eであった。その南で地震断層は小径を破壊し、コンクリートU字溝に右ずれ1.2mの変

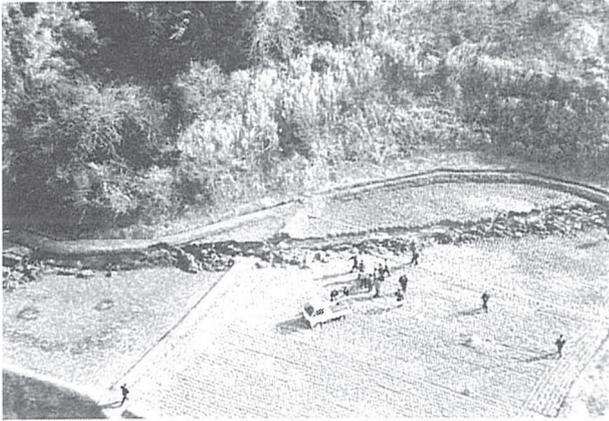
写真9 簸川左岸の水田上に現れた低断層崖.北西側上空より撮影

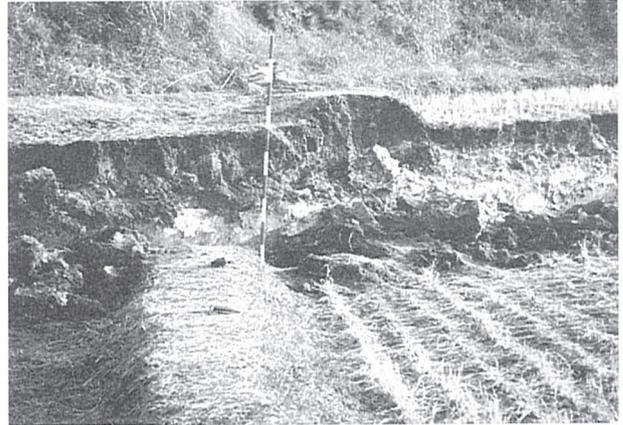
写真10 簸川左岸の水田上に現れた断層変位

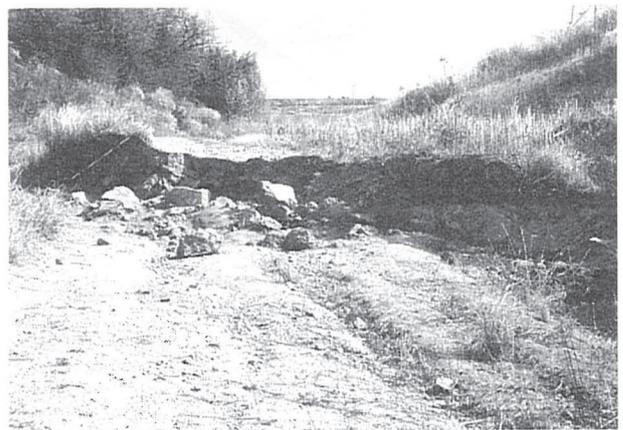
写真11 大川採土場に現れた低断層崖

写真11). 採土場の北東端の工事用道路で右ずれ1.9m, 南東側隆起1.2mの変位量が認められ, 断層崖の走向はこの付近で南に屈曲し, N35 Eとなる. 採土場の斜面を上るとともに亀裂は分岐し, Loc.57付近では幅5~10mの開口亀裂帯となった. 採土場を横断する水路を渡ると再び低断

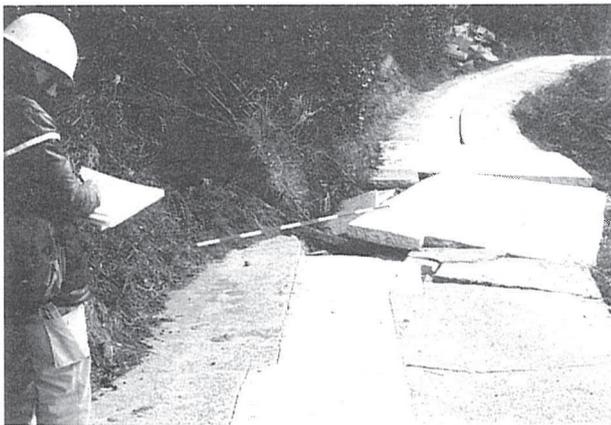
写真12 高松集落の西の道路に生じた開口性の破壊を伴う右ずれ変位

高松集落の西のLoc.59の荒れ地には, 亀裂帯幅1mの左雁行配列の開口亀裂帯が現れ, その南西の道路に右ずれ1.2m, 南東側隆起0.6mの変位を与えた. また, この10m南西でコンクリート道路を再び横切るところでは, 右ずれ変位1.2mが認められたが, 垂直変位は検出されなかった (Loc.60, 写真12). Loc.61の休耕中の棚田には, N50 E走向に連続する開口亀裂帯が生じた. 個々の亀裂の長さは1~3m, 亀裂幅は大きいもので1m, 亀裂走向はEWのものが多い. 変位量は右ずれ約1mで, 垂直変位は認められない. この棚田では, 亀裂帯は'く'字状に屈曲しており, ここを境に亀裂帯走向はN50 EからN30 Eへと変化する. その南のLoc.62のびわ畑の斜面には, N30 E方向に左雁行亀裂帯が連続した. このびわ畑の南のコンクリート道路は幅15mに渡って著しく破壊され, 特に断層が横切る部分では陥没が生じている. この陥没部は, 右方向

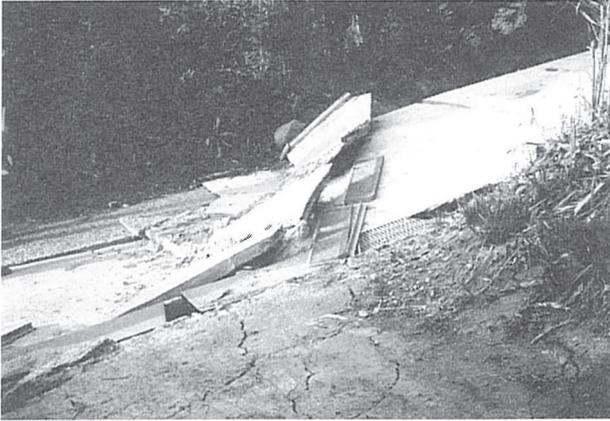
写真13 大川集落の道路上に生じた圧縮性の破壊を伴う右ずれ変位

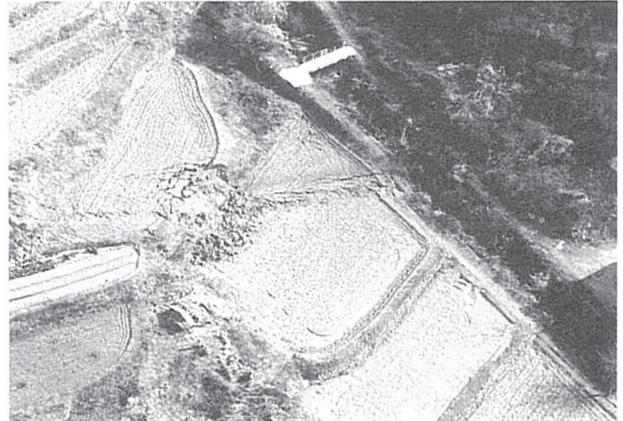
写真14 大川川右岸の棚田に連続的に現れた開口性の亀裂帯

大川川右岸の棚田には、N40 E 走向の開口性の亀裂帯が連続した (Loc.69、写真14)。最上段の水田には左雁行配列をなす開口亀裂帯が生じ、幅 5m の亀裂帯を形成していた。上から 2 段目の水田には幅 8m の亀裂帯が生じた。この亀裂帯は、北側落ちが明瞭な低断層崖状の亀裂 (走向 N30 E) がその南東辺を画し、一方 N50 ~ 60 E 走向の左雁行亀裂が北西辺をなしており、全体的に南西に向かって扇形に広がる形状となっている。また亀裂帯が通過した南

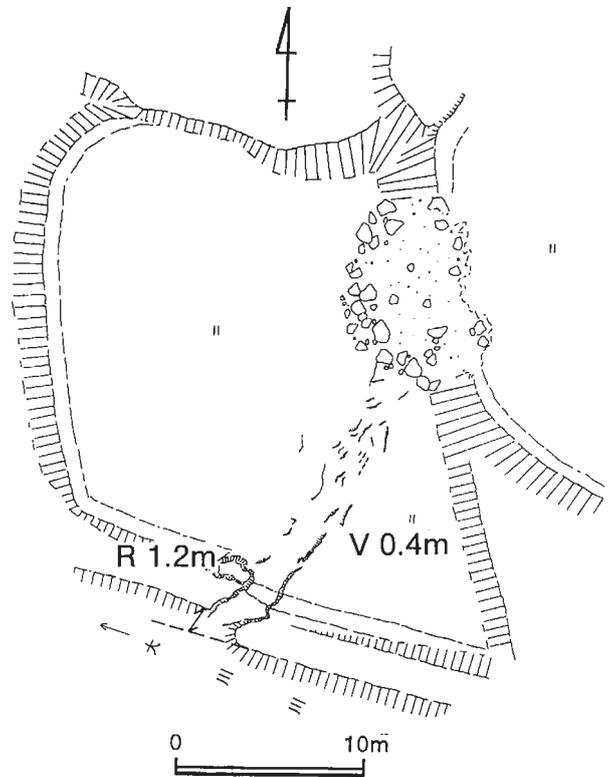
第9図 大川川右岸の水田に視れた亀裂帯の精密図
凡例は第5図に同じ。

西側の土手は幅 10m に渡って大きく崩壊した。最も下の段には撓曲帯が生じ、幅 2m に渡って開口性の小規模な亀裂が生じていた (第9図)。ここでは南東側隆起 0.4m の変位が認められた。また、水田の横の大川川沿いの小径は開口を伴う右ずれ変位を受け、小径脇の塩化ビニールパイプから右ずれ 1.2m の変位が計測された (写真15)。

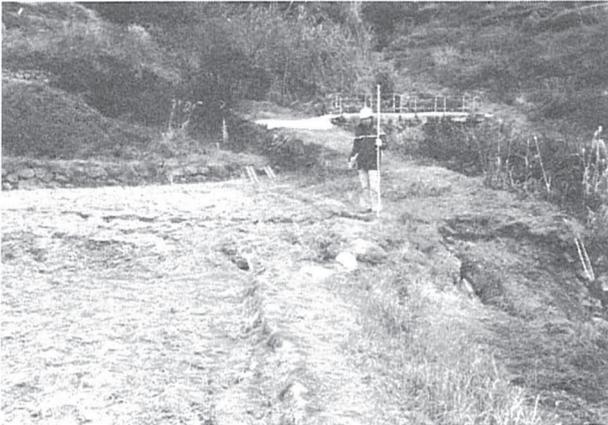
写真15 大川川右岸の小径の右ずれ変位

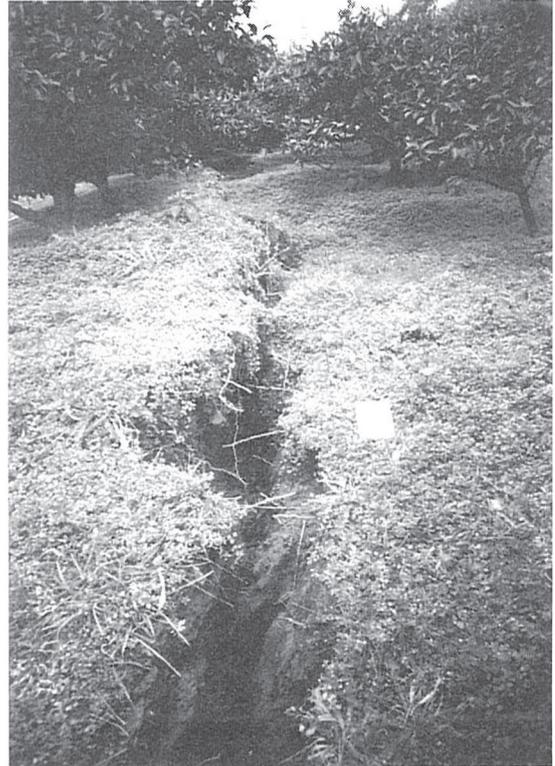
地震断層はLoc.76の丘陵上のみかん畑に入ると、N40°E方向に延びる左雁行亀裂帯となって現れた。各亀裂の長さは2~3m、走向はN40°~60°Eであり、変位は不明瞭であった。丘陵の頂部付近には横やかなbulgeが出現した。ここでは長さ3m、幅1mのbulgeが2つ連なり、その比高は20cm程度であった。これに続き、みかん畑の南西端付近には北西側隆起を示す開口亀裂帯が認められた(写真16)。

写真16 轟木北部の果樹園に現れた局地的な北西側隆起を示す開口亀裂帯

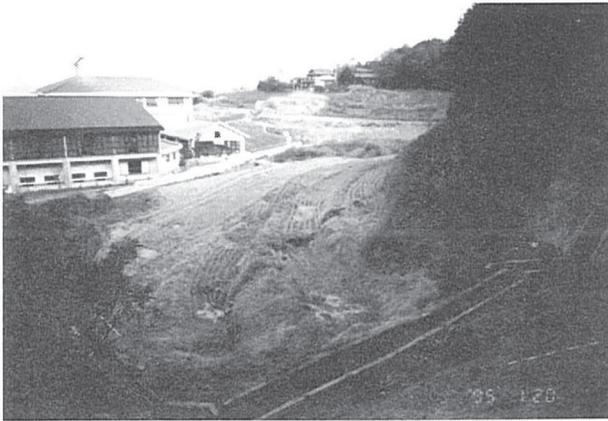
写真17 野島小学校の東の水田に現れた局地的な北西側隆起の変位を示す開口亀裂帯

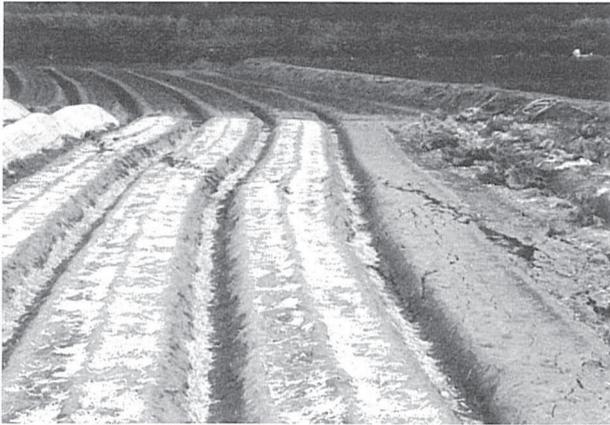
写真 18 野島川南岸の玉ねぎ畑に現れた撓曲を伴う亀裂帯

Loc.109 の玉ねぎ畑では、亀裂帯と撓曲帯が連続している。亀裂帯は畑の弱線、すなわち畝の列の方向の亀裂が左雁行に並び、変位は不明瞭である。これに続く撓曲帯は、幅 2m で畝の列を斜めに横切り、その中には N50°E の左雁行配列の亀裂が生じており、右ずれ、北西側隆起の変位がわずかに認められる (写真 18)。その南の Loc.110 の玉ねぎ畑では N65°E 方向に drag を伴う左雁行亀裂帯が現れ、Loc.111 の河岸の水田には、長軸走向 N60°E、幅 1~3m の bulge が出現した。その南で地震断層は、土肥川を約 10m に渡って斜交し、土肥川の土手と土肥川左岸のコンクリート道は大きく破壊された。

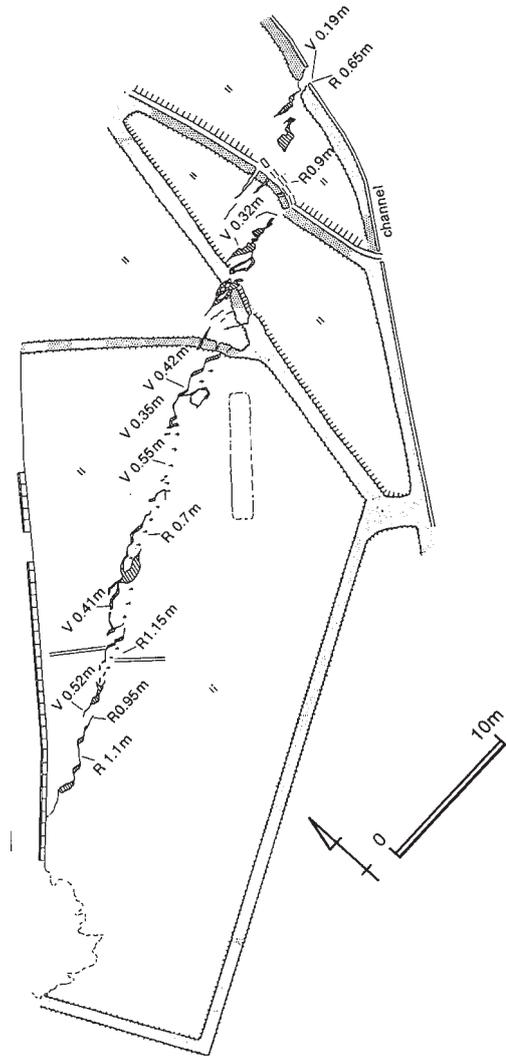
第 12 図 梨本の水田上に現れた亀裂帯の精密図
凡例は第 5 図に同じ

第12図はLoc.119からLoc.120にかけての精密図である(写真19, 20)。Loc.119のコンクリート水路にはN85°E方向に亀裂が生じ、右ずれ0.65m、北西側隆起0.19mの変位が認められた。この水路の左岸の3枚の水田には、撓曲を伴う左雁行亀裂帯が連続した。亀裂は数10cm開口しており、水田を区切る土手や畔沿いのU字溝は、幅3~4mに渡って数本の亀裂によって破壊された。亀裂帯はその南西のLoc.120の水田に連続した。変位帯の幅は2~3m、変位量は稲の切り株から右ずれ0.7~1.15m、北西側隆起0.35~0.55mであった。

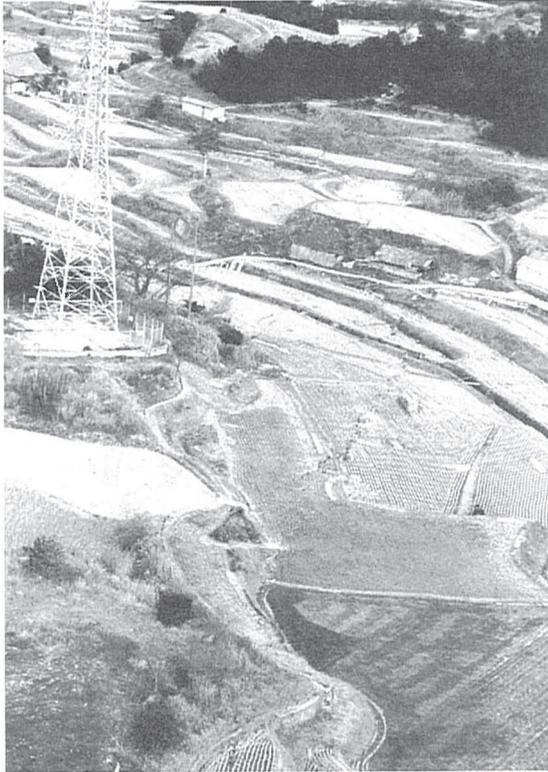
写真19 梨本地区の水田に連続的に現れた亀裂帯・南西側上空より撮影。

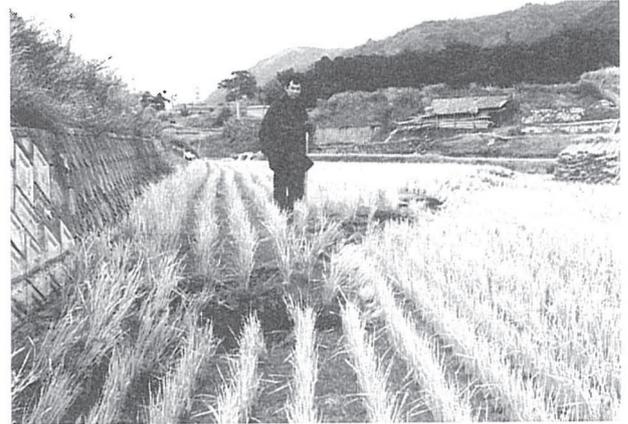
写真20 梨本地区の水田に現れた亀裂帯

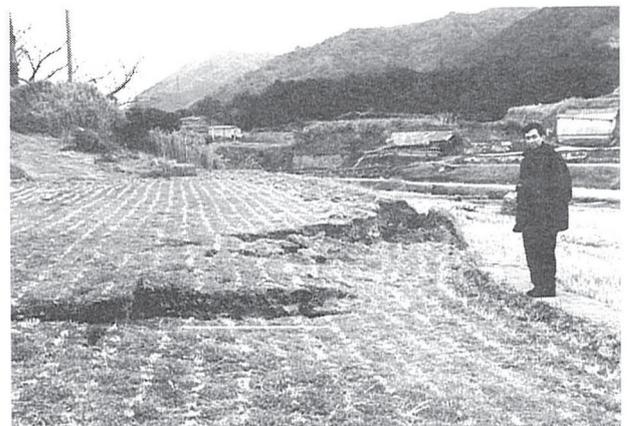
写真21 梨本地区の水田に現れた亀裂を伴う撓曲帯

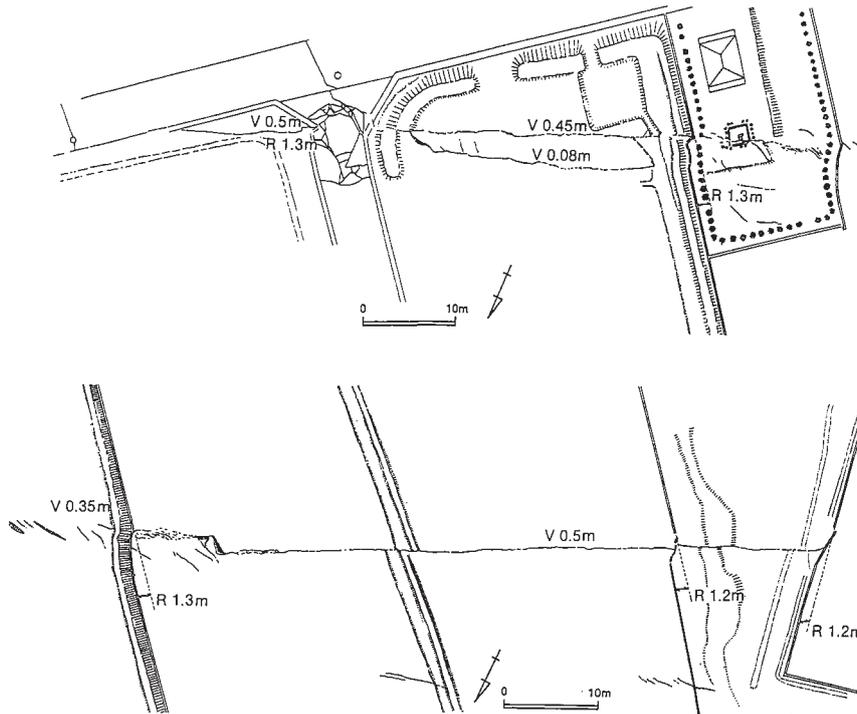
第14図 小倉採土場跡地に現れた地震断層の精密図 凡例は第5図に同じ。

小倉造成地では断層線に沿って平板測量を実施し、1/100 断層精密図を作成した (第14図)。ここでは典型的な左雁行亀裂や低断層崖が連続し、亀裂帯の走向は N70°E 前

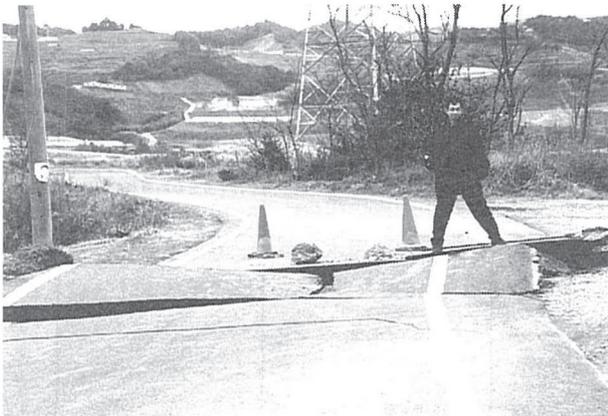
Loc.124の、野島変電所から南に延びる舗装道路には、左方向にstepする2本の亀裂の間にpressure ridge状の破壊が生じ、ここから垂直変位のセンスは再び南東側隆起となる(写真22)。亀裂帯走向はN55°Eであり、道路の白線から右ずれ1.2mが認められ、垂直変位は南東側隆起0.2mであった。この亀裂帯は南西に延び、荒地から採土場跡の造成地へと連続する。

写真22 小倉地区の道路に生じた pressure ridge と右ずれ変位

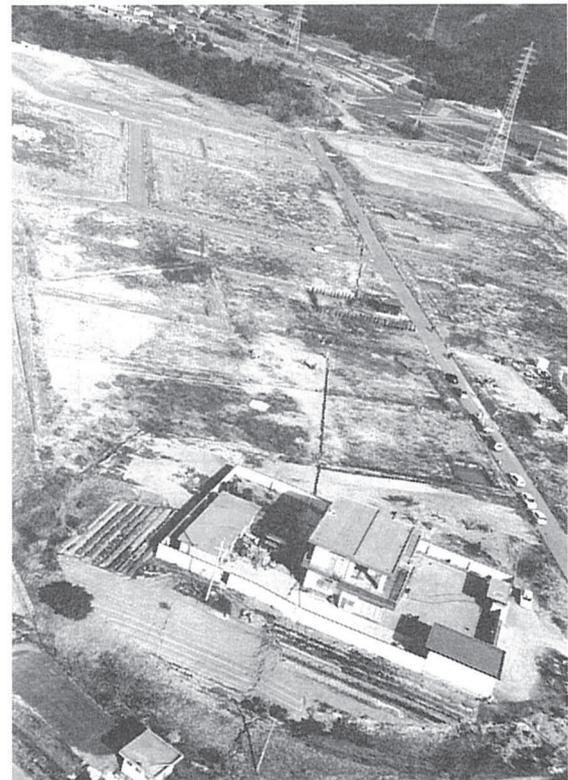
写真23 小倉地区の採土場跡地に連続的に現れた左雁行亀裂や低断層崖。南西側上空より撮影。

後である (写真23)。また、主断層の下盤側には、主断層とほぼ平行する副次的断層が認められる (Loc.126)。この副次的断層は右雁行亀裂として現れ、主断層と 30° ~

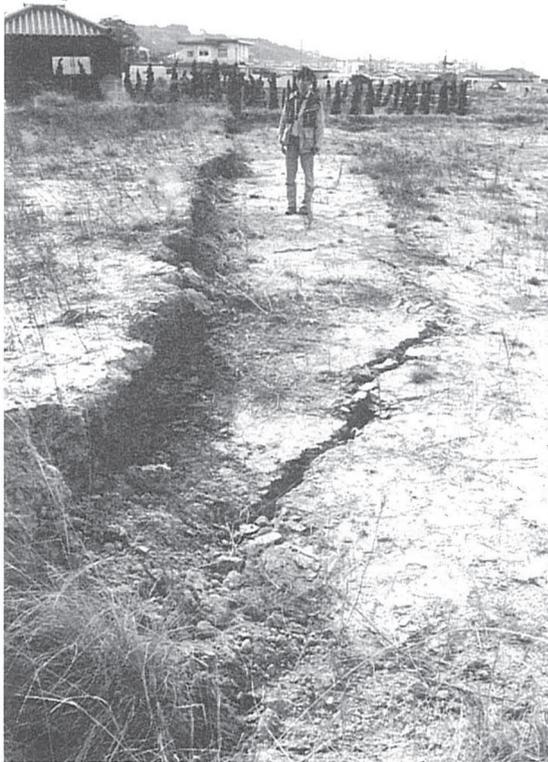
写真24 小倉地区の採土場跡地に現れた分岐断層を伴う低断層崖

約 120m に渡って道路下を通過した断層は、低断層崖となって造成地の裸地に出現する (Loc.127)。ここでは断層面が露出し、右ずれ 1.3m、南東側隆起 0.5m が計測された。Loc.128 では、変位の大きい主断層に平行して分岐断層が約 40m に渡って連続している (写真 24)。分岐断層の変位のセンスは主断層と同じであり、両断層は地下で収斂していると推定される。主断層の垂直変位量は 0.45m、分岐断層のそれは 0.08m である。また右ずれ変位量は、両断層合わせて約 1.3m であった。お堂の敷地内で両断層は合流し、その南西には左雁行亀裂帯が連続した (Loc.129)。亀裂帯幅は 2 ~ 3m で、個々の亀裂は長さ 0.5 ~ 4m、亀裂走向は N80E ~ N80W である。また、ここでは右ずれ 1.3m、南東側隆起 0.35m が計測された。この左雁行亀裂帯は約 30m 続き、right step による陥没部に至る。陥没部の南西側には、非常に明瞭な低断層崖が連続している (Loc.130)。ここでは逆断層的な断層面が露出し、走向が N70 E、傾斜が 75BSE であった。断層面には 20 南西上がりの条線が発達している。断層を横切る畔は断層線と交差する部分でのみ変位し、上盤、下盤ともに引きずりを受けた様子は見られない。ここでは右ずれ 1.2m、南東側隆起

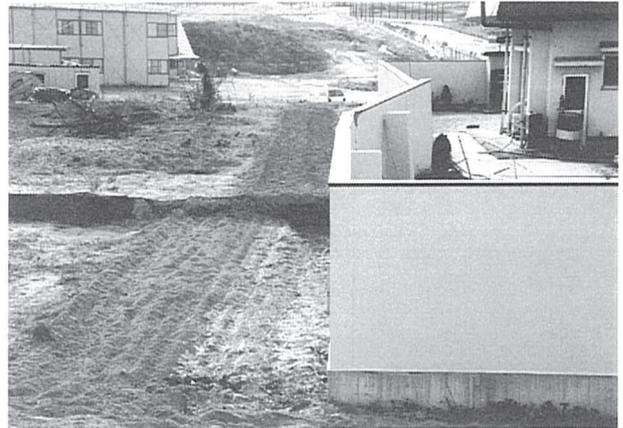
写真25 小倉地区の採土場跡地に現れた低断層崖と、河野追伸氏宅の掛に生じた右ずれ変位

地震断層は採土場跡地の南西端にある河野追伸氏宅を横切り、塀に右ずれ変位 (1.2m) を生じた (Loc.131、写真 25)。敷地内の庭には mole track が形成され、たたきのコンクリートが破壊されたが、亀裂帯は建物からわずかに離れたところを通過しており、大きな被害はなかった。敷地内の変位量は、排水溝の食い違いから右ずれ 1.25m である。この南西に隣接する玉ねぎ畑の畝の列には、drag を伴った変位が認められた (Loc.132、写真 26)。シャープに切られた部分では右ずれ 0.85m であるが、drag を含めた真の右ずれ変位量は 1m 以上であると推定される。また垂直方向にも亀裂帯を挟んだ緩やかな撓みが生じ、南東側隆起 0.05m 程度の変位が計測されたが、変位帯全体の変位量はさらに大きいことが推定される。この玉ねぎ畑の南西の道路には圧縮による pressure ridge 状の破壊が生じた。

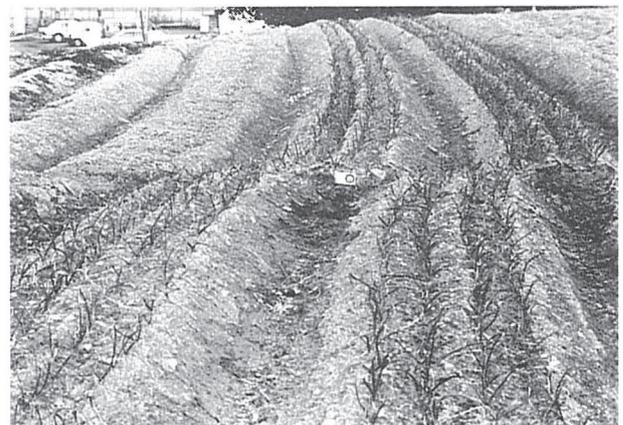
写真26 小倉地区の玉ねぎ畑の畝の列に生じた drag を伴う右ずれ変位

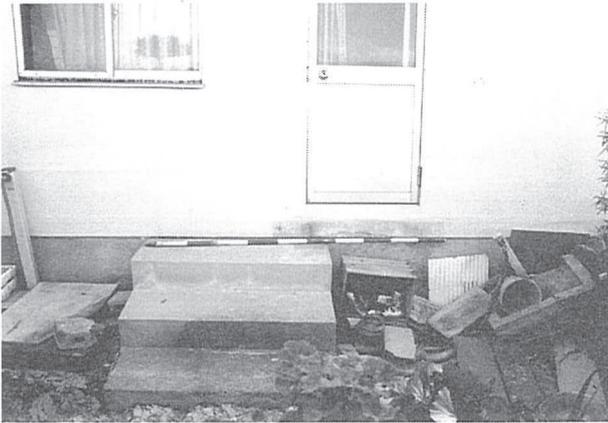
写真27 富島地区の河野光男氏宅の敷地内に生じた断層変位。勝手口の階段が右ずれ変位を受けている。

(Loc.133)。その南西の河野光男氏宅の敷地内では、庭に南東側隆起の低断層崖が現れた(Loc.134)。河野光男氏宅の物置や母屋は、低断層崖からごくわずかに離れていたため被害は小さかったが、新築の別棟は直下を断層が通過したため大破した。また、もともと接していた母屋と勝手口の階段がそれぞれ上盤、下盤側にのったため、階段のみが相対的に右方向に移動し、それから右ずれ0.9m、南東側隆起0.3mの変位量が得られた(写真27)。

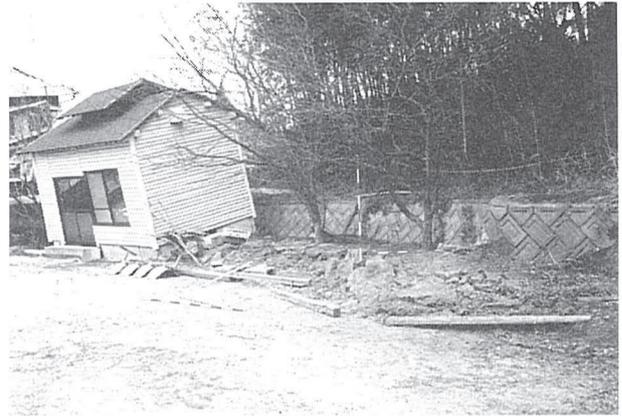
写真28 富島地区のゲートボール場に現れた低断層崖

地震断層は、河野光男氏宅の南西側の道路を破壊し、ここでは南東側隆起0.3mが認められた。さらに地震断層は、その南西で四軒立ち並ぶ家屋の真下を通過し、これを半壊させた。その南西の墓地では、生垣に右横ずれ0.4mが認められた(Loc.135)。Loc.136の空き地には、重力性の亀裂と混在し、長さ10数mの亀裂帯が連続した。この空き地の南西端の溝には、右ずれ0.45m、南東側隆起0.6mの変位が認められた。Loc.137のゲートボール場では直線的な低断層崖が形成されたが、被覆層(盛り土)が厚いため、断層面は現れなかった(写真28)。ここでは南東側隆起0.4mの変位であった。この低断層崖は石垣を破壊し、ゲートボール場の南の竹林の中に入る。この竹林の中にはN10~35°走向の亀裂が多数見られたが、変位の有無は不明である。Loc.138の資材置き場には、左雁行配列の亀裂帯が現れたが、亀裂自体も変位も不明瞭であった。

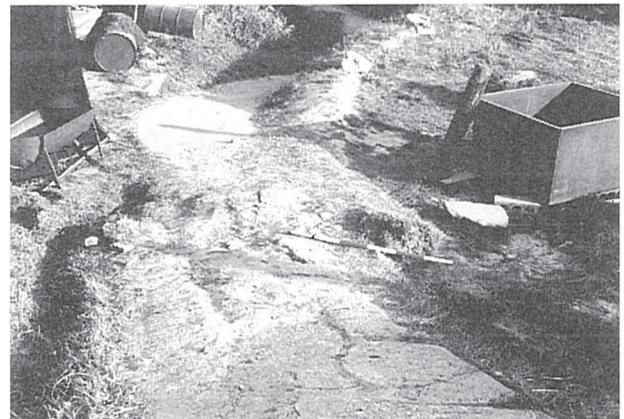
写真29 庵脇のコンクリート舗装道路に生じた右ずれ変位

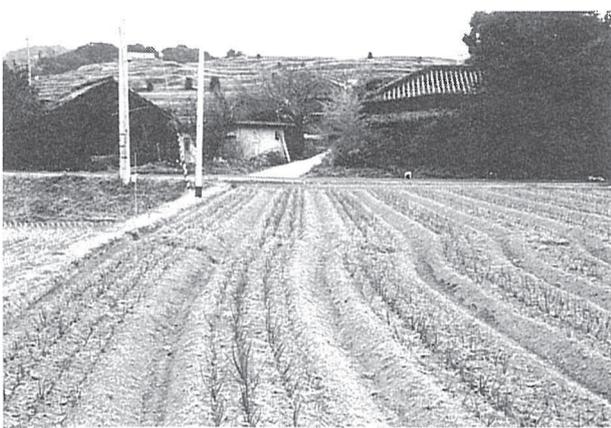
写真30 富島川西岸の玉ねぎ畑に生じた drag を伴った右ずれ変位

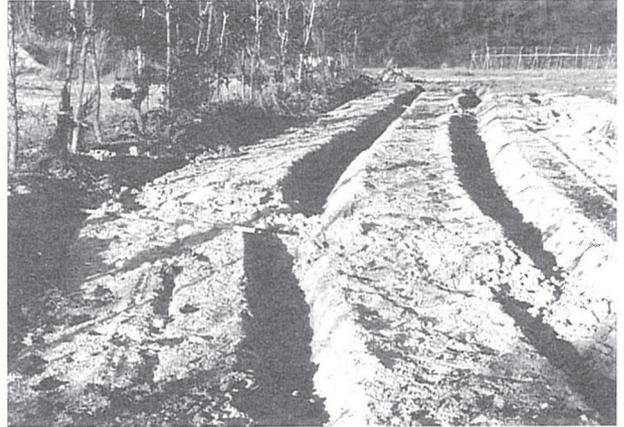
Loc.B-4から連続する断層は、採土場跡地に入るとpressure ridgeとして現れる(Loc.B-5)。このpressure ridgeは、NS方向に約30m 連続した後、右方向に約8m stepし、東側隆起を示す亀裂に乗りかえる。この亀裂はLoc.B-6の畑に連続し、畑の畝の列に右ずれ0.4m、南東側隆起0.25m の変位を与えた(写真31)。断層はその南で採土場を取り巻く道路を横切る。道路のすぐ南のLoc.B-7

写真31 折ヶ谷池南の畑の畝に生じた右ずれ変位
