北広島町出原地区における地域貢献研究 —土砂災害の調査と自主防災のための雨量観測の試み—

海堀 正博

広島大学大学院総合科学研究科環境自然科学講座

Community contribution research in Idebara area in Kita-Hiroshima Town, Hiroshima Prefecture: Field investigation of sediment-related disaster and trial rainfall-observation for disaster prevention by residents themselves

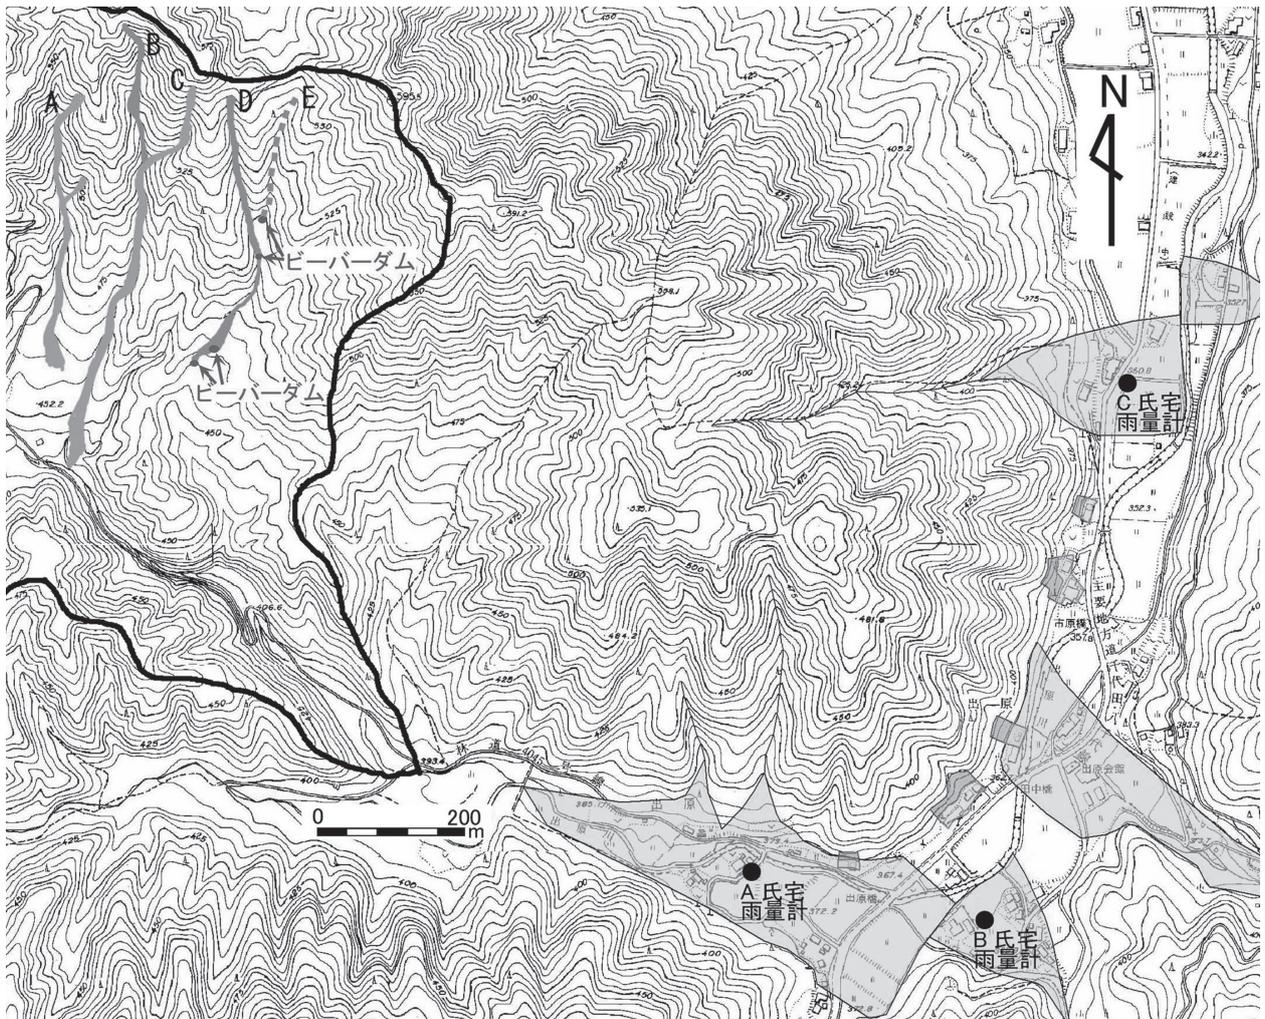
図1 調査研究の対象とした出原川上流地域

広島県防災情報Web(<http://www.bousai.pref.hiroshima.jp/hdis/index.jsp>)の土砂災害ハザードマップから引用した図面上に，A～Dの土石流発生位置と近い将来土砂移動の発生が予想される位置(E)，および，後述する雨量観測点の位置を示したもの。

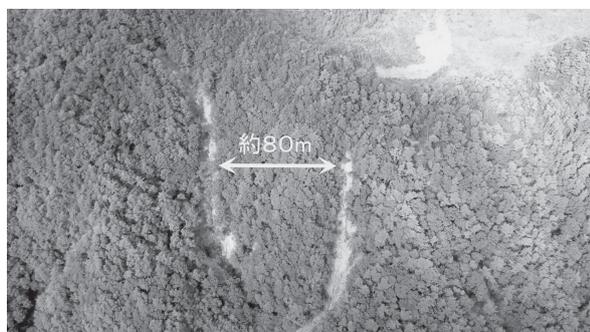
写真1 出原川源流域の南向き林内に発生した土石流開始地点の崩壊(平成18年9月18日撮影)
左端のものが平成18年に発生(図1のB)、右側のものは平成11年に発生(図1のC)、上のものは稜線を越えた別流域の幼齢林地で平成18年に発生したもの。

源頭部の崩壊は大きなものではなく、幅約12m、長さ約15m、深さ約0.6mで、勾配約25°の決して急ではない表層崩壊である。この崩壊土砂は動き始めは大きな流速や侵食力を持っていなかったと思われ、崩壊の下40m程度の流下区間は崩壊土砂が一部堆積しながら表層部を通過した痕跡はあるものの、中央部の約1m幅のガリー状の部分以外はあまり大きく侵食されていない状況であった。しかし、それより下流に行くにしたがって、しだいに周囲の斜面からの崩壊土砂等も入り込み、土石流としての規模が増大し、侵食力も大きくなったと思われ、流下幅約6～8m、深さ約3～4mの明瞭な流路を形成している。

しかし、すぐとなりの溪流で発生した土石流は平成11年に発生した土石流流路を通して再度土砂移動があった点が異なっている。おそらく平成11年の土石流発生時には先に説明したような溪流の荒廃状況だったと思われるが、平成18年には豪雨によってそれまで未崩壊であった支流の源頭部でやや大きめの崩壊、すなわち、幅約16m、長さ約35m、深さ約1.5m、勾配約32°の規模で発生した崩壊の土砂が最初から大きな侵食力で流下したと思われる。崩壊の下部の流路は幅8m、深さ約3～4mでほぼ連続して本流の出原川との合流点の手前120mのところまでつながっていた。合流点付近にかけての120m程度のエリアは勾配が10°未満

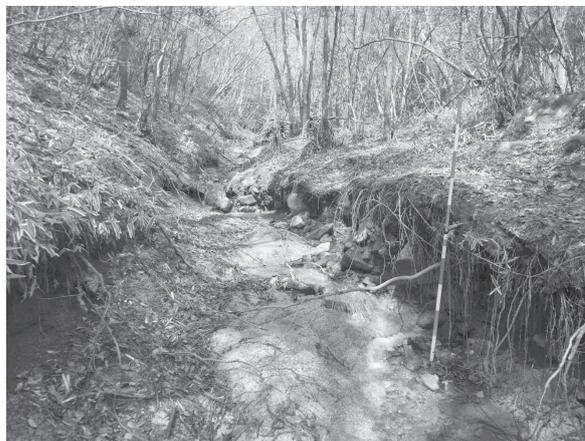
このとき発生した土石流の開始点は流域の最上流部の稜線近くで、標高約550m付近である。周囲の植生はアカマツ混じりの広葉樹林で、樹種や大きさは多種多様である。株立ちをしているものが多いことから、人々の生活と一体となって形成された里山林として位置づけられる(写真2)。

写真2 株立ちする樹木が目立つ出原の森
(図1の土石流Dの下流で平成21年3月27日撮影)

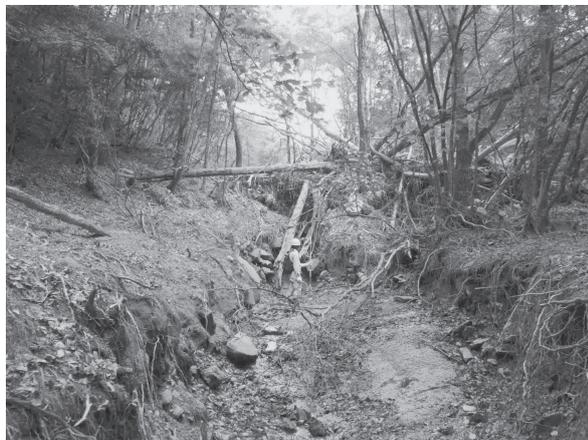
この土石流の最大の特徴は、広葉樹林地で起きたものであるため、流木となった広葉樹は互いに絡み合いやすい、ということである。そのため、流下の過程で、峡谷部の入口の直上流部や峡谷部の出口で流路の幅が広くなり勾配がやや緩くなる部分などではそれらが兩岸の岩盤や立ち木等に引っかかるように、いわゆるビーバーダムのような構造を形成して停止しており、これに土石流の石レキ部分や大きな流木など破壊力の大きなものの多くがせき止められたような状態になっていた(写真3)。そのような部分が4カ所程度形成された(図1参照)ことによって、土石流は主に細粒土砂だけが水と混じったいわゆる土砂流の形態に変わり、その後、下流の居住エリアに入り込んだものであることがわかった。これまで述べてきた土石流は平成18年にこの溪流で発生したものである。

写真3 流木が樹林に引っかかって形成されたビーバーダム
(図1の土石流Dの最下流のもの。平成20年7月15日撮影)

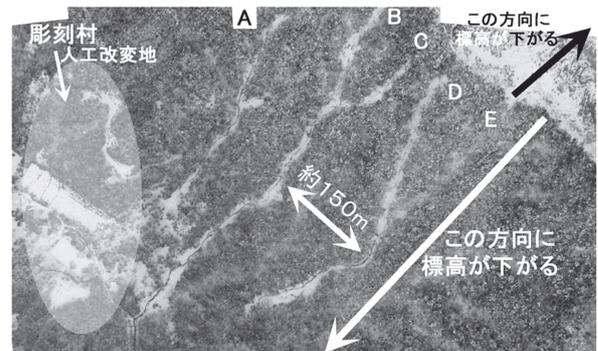
以上のように、この山体の南向き斜面では、西側の2つの溪流で平成11年に土石流が発生し(図1のAとC)、平成18年には、平成11年に起きなかった支流部分(同B)と、さらに東隣の溪流での崩壊・土石流が発生した(同D)。しかし、調査の過程で、さらに平成18年の土石流が起きた溪流の最上流の未崩壊の支流部(同E)にも、近い将来、崩壊・土石流の発生場となるであろうエリアが見つかった。(株) ECRから提供を受けた、平成21年1月に出原上空から撮影した写真(写真4)を見ると、雪景色の中に、平成18年に発生した崩壊・土石流(B

写真4 出原川源流部上空から見た様子
(平成21年1月16日 (株) ECR撮影)

とD)とともに、平成11年に起きていたもの(AとC)、また、近い将来、起きると思われたところ(E)などが写っている。そして、このエリアもまた、写真4では森林の植生状況の異質なところとして肉眼で識別することができる。

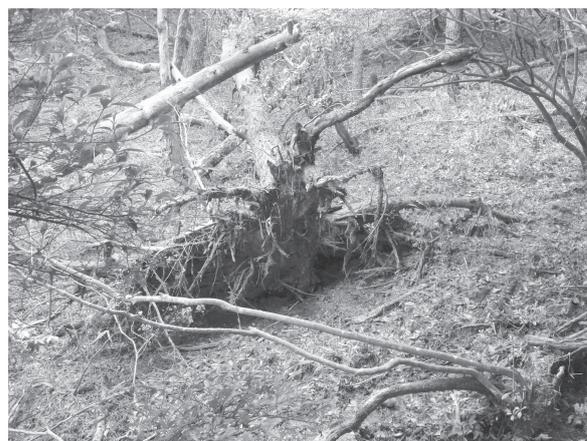
- (1)樹林で覆われており現時点で崩壊や土石流が起きてはいないエリアである。
- (2)にもかかわらず、樹林は無秩序に傾いたり、中には根こそぎ倒れたりしているものがある(写真5)。
- (3)小流域の最上流部で稜線のすぐ近くであるにもかかわらず、水が豊富でじめじめしており、黒色の田んぼの土のような粘質土が表面を覆っている。
- (4)倒れている木の根は、アカマツの場合も広葉樹の場合も、鳥のあしのように浅く横に広がった水平根が形成されているだけに見える(写真6)。
- (5)降雨後には地中を水が音を立てて流れている。
- (6)ところどころに陥没した部分があり、その部分では降雨後に発生する水流を目視することができる(写真7)。

写真6 薄く広がっていただけに見える倒木の根
(出原川源流域にて平成20年5月16日撮影)

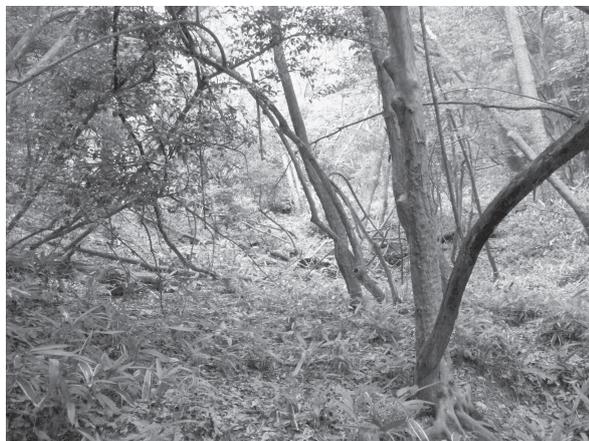
このようなことから、このエリアの地盤の強度はかなり低下していて、近い将来、豪雨によって

崩壊や土石流の発生開始場となる可能性が高いものと考えられた。

写真5 出原川源流域で無秩序に傾く木々
(平成20年7月15日撮影)

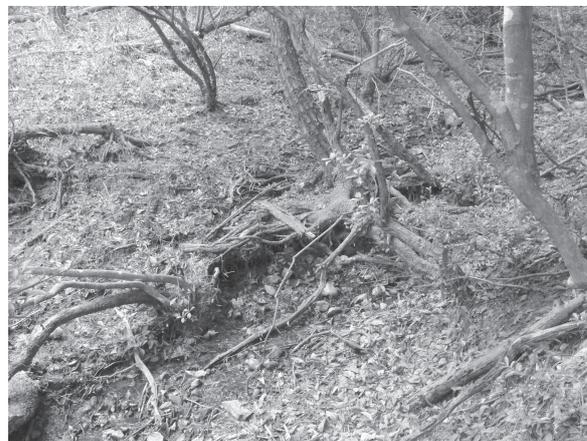
写真7 降雨後に確認できた陥没部の流水
(出原川源流域にて平成20年5月16日撮影)

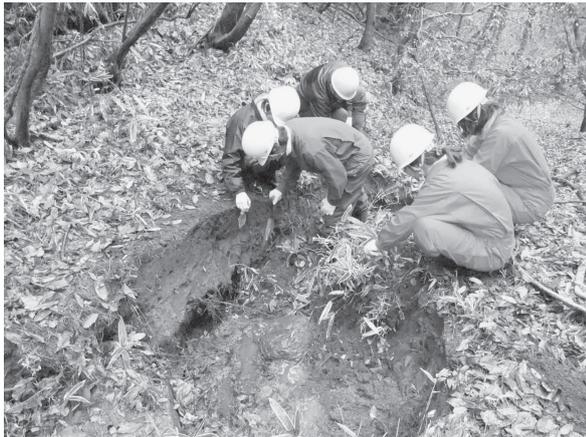
非攪乱試料の採取を行いつつ、約80cm付近までトレンチを掘った(写真8)。全体的に黒っぽい土壌層が分布していたが、表面から約10～70cm付近は黒灰～暗褐色の土壌層で数cm径のレキが混じっている。その下には数十cm径の石レキも混じっていて、水が流れている空洞があり、その付近には再び黒色土壌層が表れた。わずかながら、炭化木片が含まれていたため、これを採取し、年代推定のための試料とした。

採取した非攪乱試料のいくつかを用いて、室内実験により飽和透水係数を求めた。実験前には2日間以上にわたり水槽に沈めて十分に飽和状態にした。その供試体を透水試験装置にセットし、定水位透水試験方式で実験を行い、約400～500分の間の透水性変化の傾向から1,000分後の透水性を計算した。その結果、深さ20～60cmの範囲の試料については $1.5 \times 10^{-3} \sim 2.5 \times 10^{-3} \text{cm/sec}$ という透水係数が得られた。これは花崗岩質のマサ土の一般的な数値とほぼ同等の透水係数である。なお、これより深い部分には水流をとまなう空洞が空いていたため、試料の採取も、透水試験も行っていない。

写真8 トレンチを切って現れた土層構造
水みちとなるような空洞をとまなっている
(出原川源流域にて平成21年12月12日撮影)
