令和3年度 修士論文

打音・微動解析による建築物の検査技術の
高度化に関する研究

広島大学大学院先進理工系科学研究科
先進理工系科学専攻
建築材料学研究室

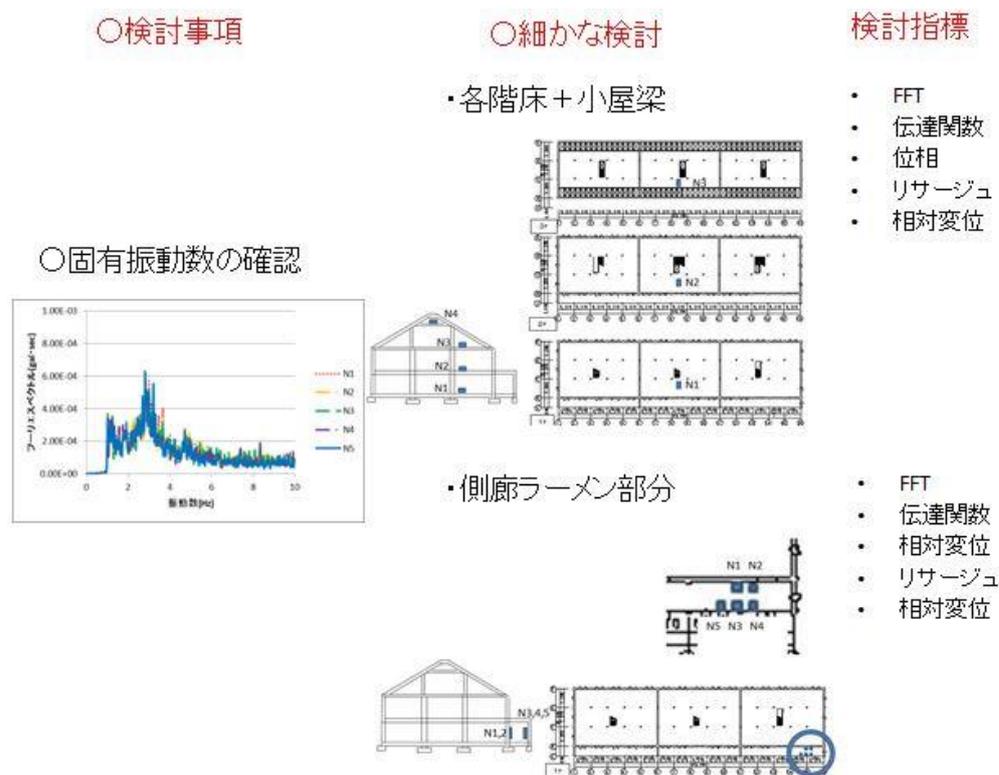
図 3-6 計測箇所

図 3-6 に示すとおり、まず各階床+小屋梁での計測を行い、建物本体の振動性状を把握し、その後、建物東側にある側廊部の振動性状の確認を行う。建物本体と側廊部で固有振動数など振動性状が異なれば、境目や、弱い方の部分に劣化が蓄積している可能性が高い。

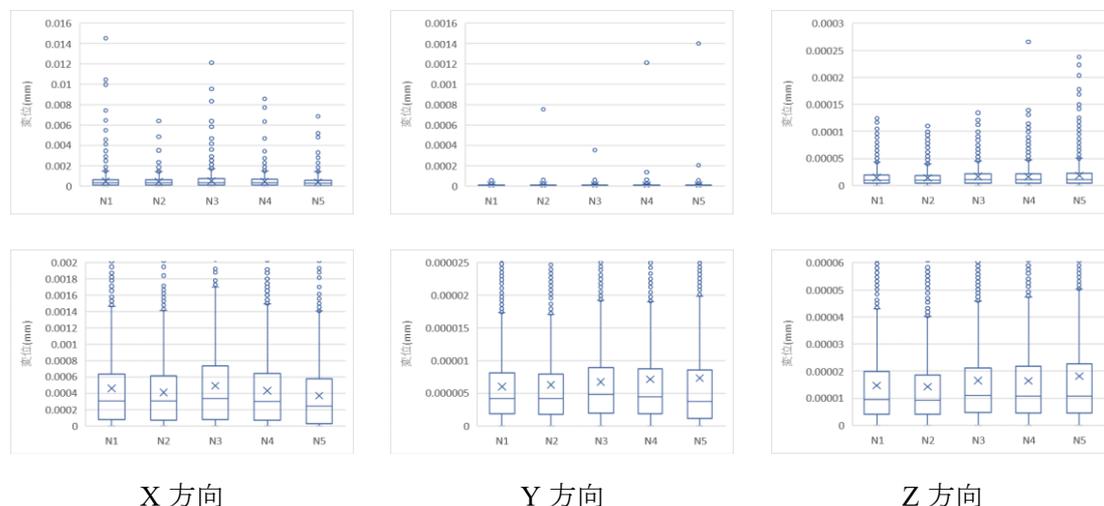
図 3-36 1号棟 側廊

内側にはひび割れが見られなかったため、外壁側にひび割れができてそれが原因になっているのかもしれない。Y 方向においては、外壁側である N3,N4,N5 の方が大きく動いている。これはリサージュの結果とも合致し、外壁のほうが拘束は少ないため、妥当である。

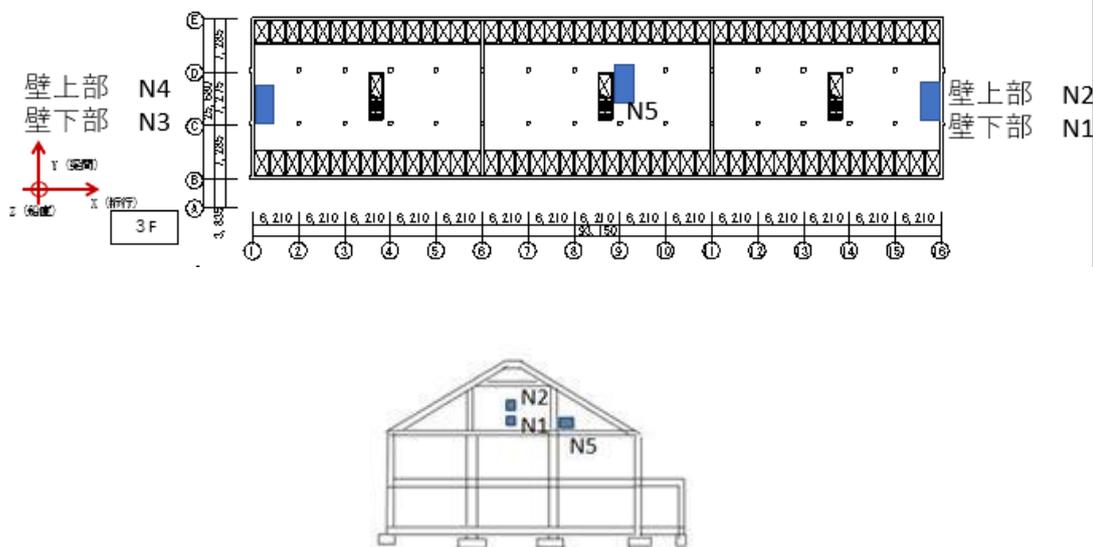
図 3-38 計測図面

図 3-38 に示す、1号棟3階の床壁(N1:3F北壁下部, N2:3F北壁上部, N3:3F南壁下部, N4:3F南壁上部, N5:3F床)の結果を示す。計測目的としては、北壁側が爆心地に近く、また爆風を受けているため南壁より劣化が激しいという情報の確認である。また壁だけでなく同時に3Fの床も計測することで、東西が吹き抜けになっているため、壁と床とでどのように振動性状が異なっているかも検討することができる。前節でX方向(南北方向)のFFTの結果3Fでは6.6Hz付近に大きなピークを持っていたため、その振動特性が壁にどのような影響を与えているのかを確認できると大いに意味があると考えられる。以下に各解析手法による結果をまとめる。

X:北壁(N1,N2)の方が大きく動いていることがわかる。また北壁はおおよそ x 方向への相対変位は上部、下部で変わらないのに対し、南壁(N3,N4)では大きく異なっている。この差は壁内側のモルタルと外側レンガの一体性によるものが疑われる。本計測は内壁部分にセンサを貼っているため 断定はできないが、劣化していないと思われる南側の一部のみの振幅が違うため、原因であると考え。

Z:他方向と同じく北壁のほうが変位が大きい。また高さの違いによる差は見られない。そのため、壁はきちんと一体となって上下に動いている。地盤の動きやすさ、もしくは北壁のどこかで大きく横向きのひび割れが入っていることが原因と考える。

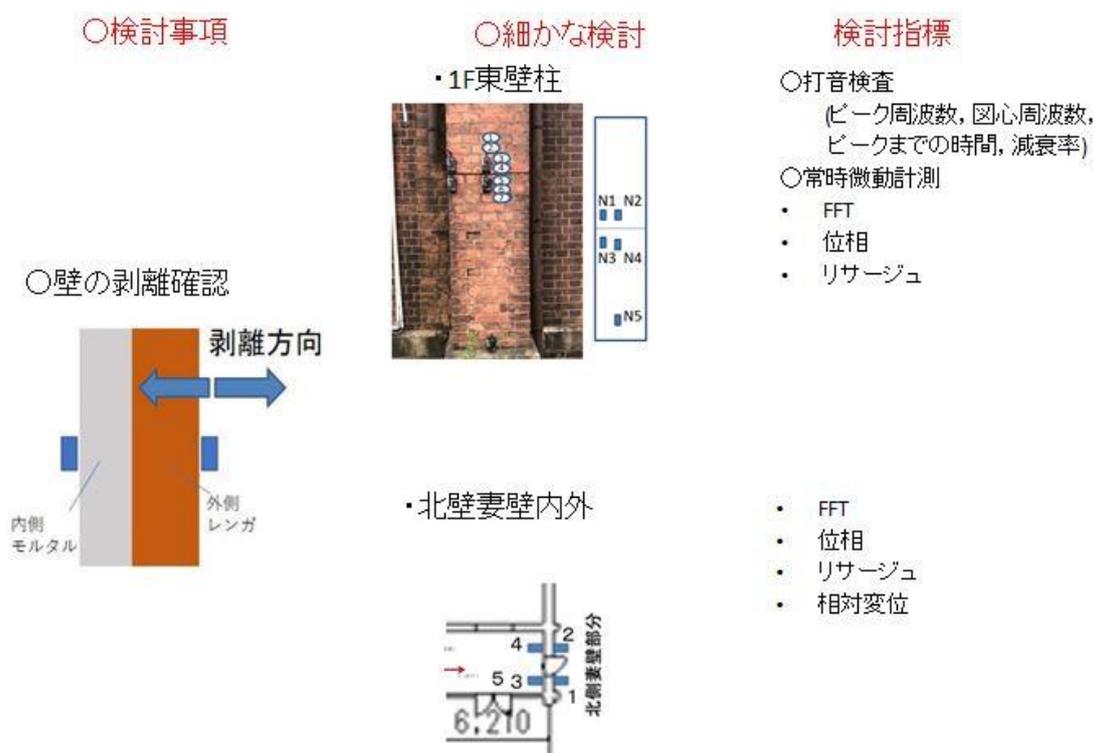
図 3-43 計測箇所

本節では建物概要でも書いたとおり、この建物に無数に存在している外壁のひび割れ、またそれによる外壁レンガ-内壁モルタルの剥離検査の結果を示す。計測目的としては、竣工から約 110 年、原爆の爆風や雨風にさらされてきた外壁部はどの程度劣化しているのかを知ることである。陸軍被服支廠の外壁は外側がレンガ、内側がモルタルでできており、劣化がひどければこの境界面で剥離が起きる。剥離が起きていると、地震での煉瓦壁の崩壊が容易に起こることになるため、即座に補強する必要があるといえることができる。

図 3-43 に示すとおり、まず明らかなひび割れの見られた箇所を対象に、打音検査、常時微動を用いた振動計測を行った。その後、打診音から剥離と疑われる場所で、外壁の外側内側両方にセンサを貼ることのできる 2 箇所で常時微動計測のみで外壁の剥離検知が行えるのかを確認することとした。

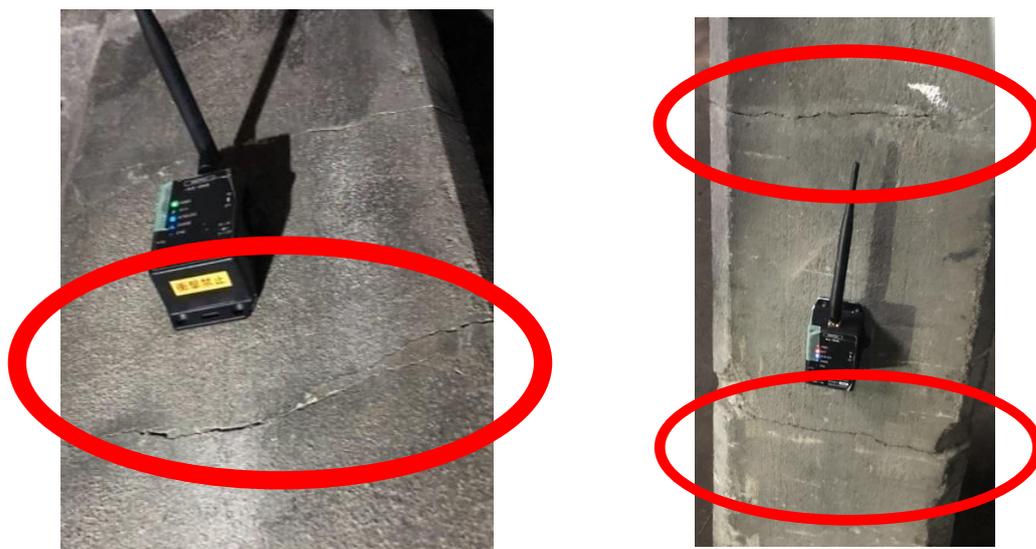
図 3-99 3F 柱の輪切り状ひび割れ

3F 床のみ、このように 6.3Hz 付近で大きく動きやすくなっており、2F,3F の柱、壁はこの振動によりかなりダメージを受けていることとなる。3F 中央部柱や 3F 中央部壁には、この影響と考えられるひび割れが多く存在する。その様子を図 3-99 図 3-100 に示す。

Z 方向において相対変位が 2 層目>=3 層目>4 層目>=1 層目となっている。柱の輪切り上ひび割れは 3 層目柱にあるため 3 層目が一番大きく上下動すると思えたが、それ以上に 2 層目が大きく動いている。そのため 2 層目を支えている 1F,およびひび割れの多い 3F の柱は優先的に補強を行う必要があると考える

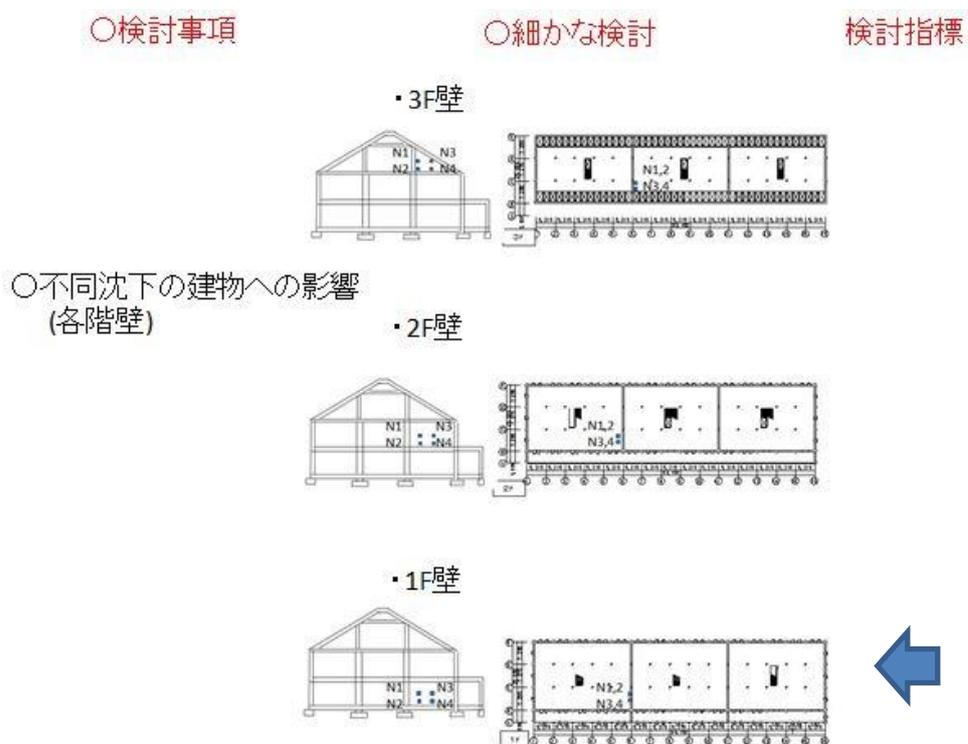
図 3-103 各階壁の比較

図 3-103 に計測箇所を示す。図 3-103 に示すように、壁の 4 箇所にセンサを配置し、内側上部を N1,内側下部を N2,外側上部を N3, 外側下部を N4 とした。前節に示したとおり、不同沈下の影響で上階の柱や壁にはひび割れが多く入っている。柱は前節で取り扱ったため、本節では図に示す各階中央部の壁の振動特性の違いを考察する。各箇所は常時微動と人力による加振を行ったため、それぞれの結果を示す。図 3-104 図 3-106 に各計測壁の様子を示す。

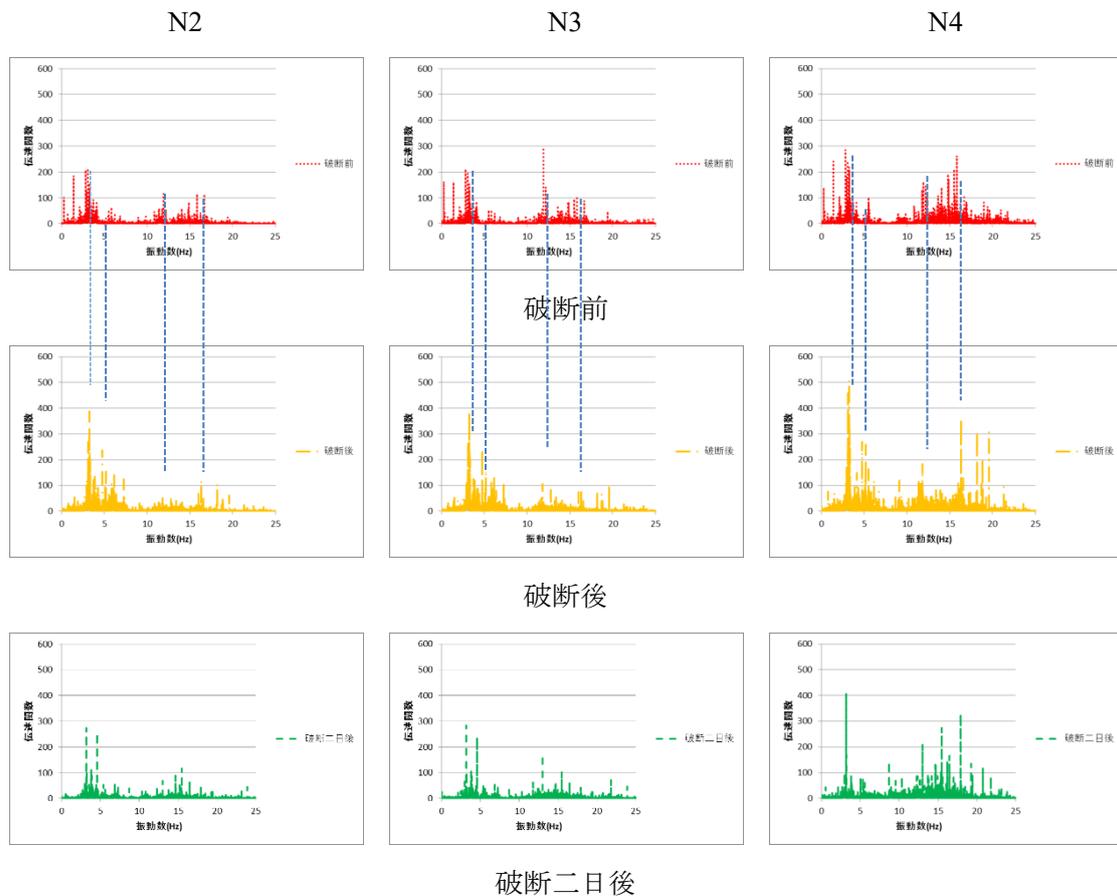
図 5-9 X 方向の N1(柱脚)を基準とした伝達関数

図 5-9 より、破断後すべての結果で 5Hz 付近に新しいピークができています。N1 を基準としている結果であるため、柱頭、屋根スラブともに新しいピークができたことが確認できました。よって、破断によって新しくピーク周波数が生じたこととなる。

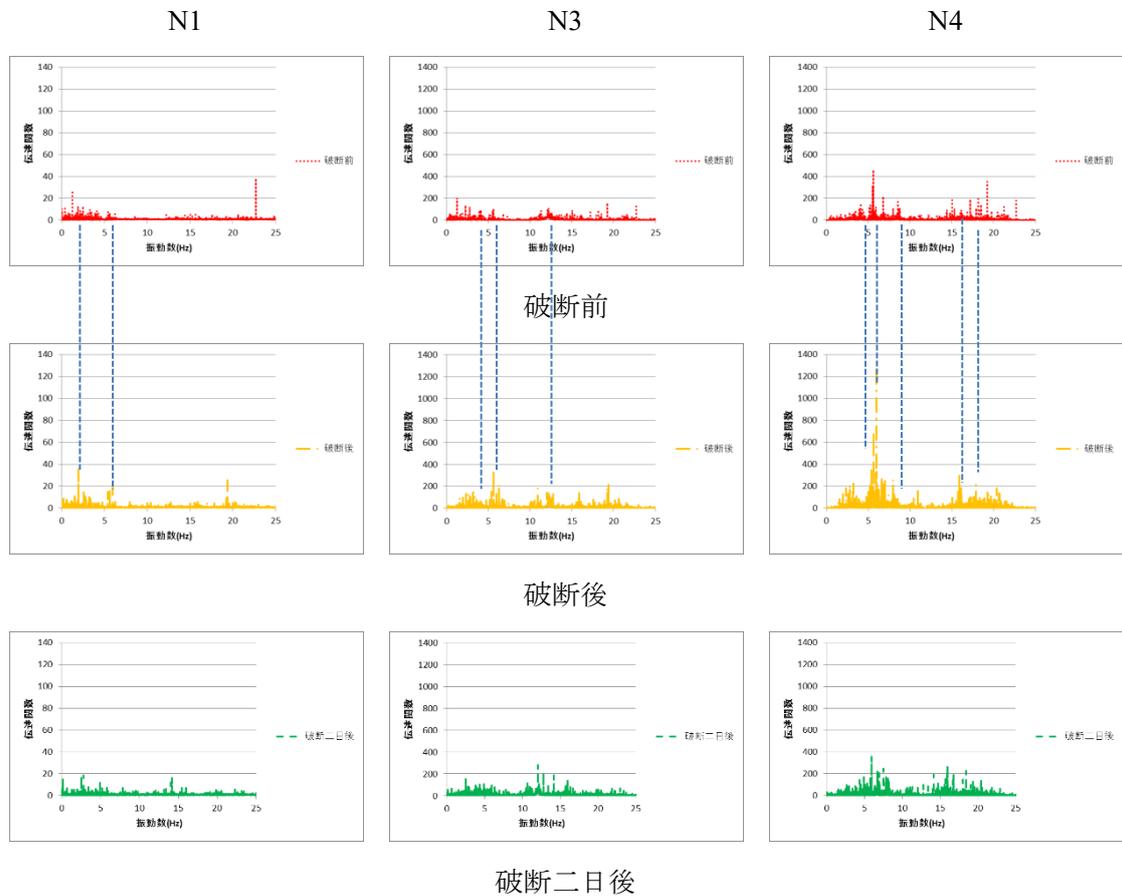
図 5-14 Z方向のN2(柱頭)を基準とした伝達関数

図 5-14 に示す通り、破断後、Y 方向のように新しいピークは見られなかった。しかし、N3,N4 である屋根スラブの 4Hz 付近のピークが少し下がっていることがわかった。Z 方向においては、N1 はほぼ変化がないため、柱自体は影響を受けておらず、屋根スラブのみ固有振動数が低下していることがわかる。やはり PC 鋼線を切断して張力がなくなったため、屋根スラブの剛性が下がっているのだろうと考える。

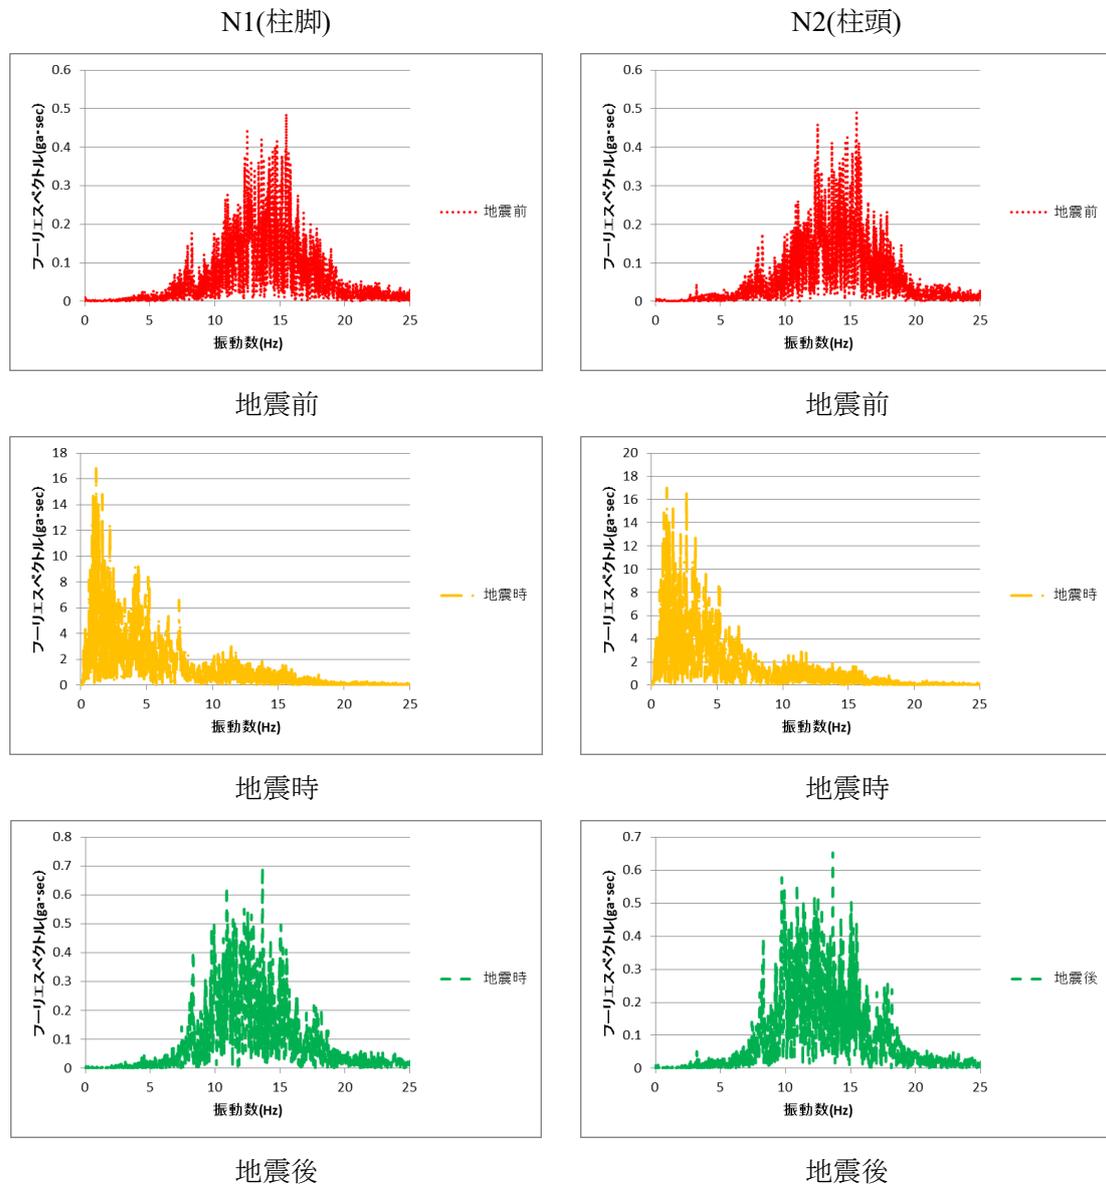
図 5-32 Z 方向 N1,N2 のフーリエスペクトル

図 5-32 は柱脚、柱頭の Z 方向のスペクトルである。同図より Z 方向においては XY 方向と異なり、柱部材一体となって上下に振動していることがわかる。地震前後で N1,N2 とも 15Hz から 13Hz あたりまで低下しているように見える。柱脚柱頭ともに低下しているため、地盤から柱脚部分に疲労が蓄積し、劣化を起こしたと考える。

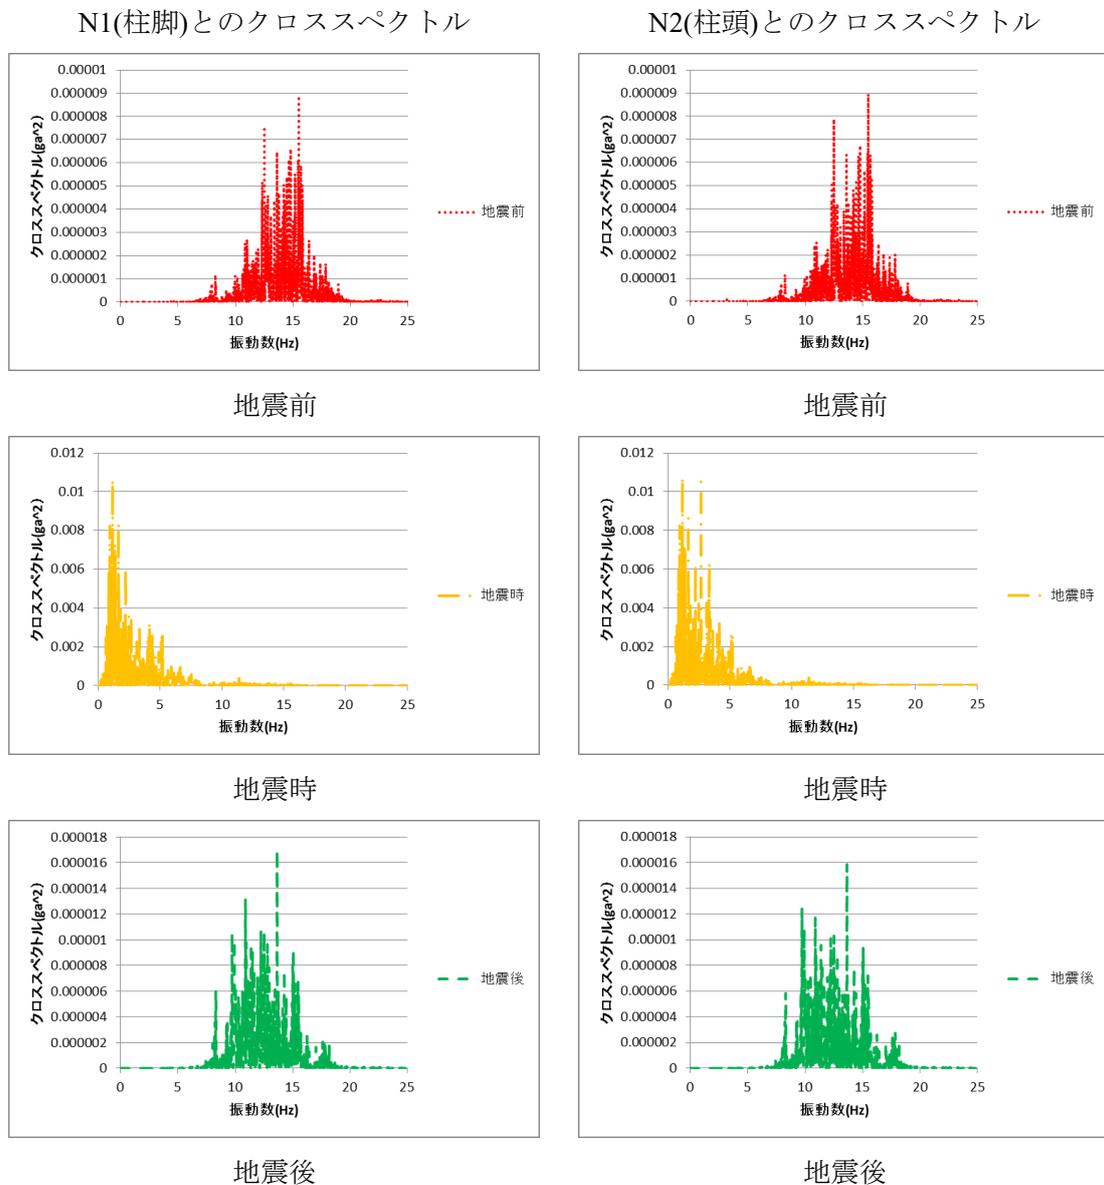
図 5-41 柱の Z 方向でのクロススペクトル

図 5-41 より、地震時は 1Hz 付近の低振動数域でピークを持っている。また、地震後ピークが 15Hz から 13Hz 程度に落ちている。しかし、N1,N2 の結果は同じことから、柱が損傷を受けているのではなく、高速道路自体の地盤面が弱った可能性が考えられる。
