## 加熱圧縮成形法による強化ポリカーボネート 床義歯の5年後の臨床評価

### A Five-year Clinical Evaluation of the Reinforced Polycarbonate Denture Fabricated by the Compression Molding

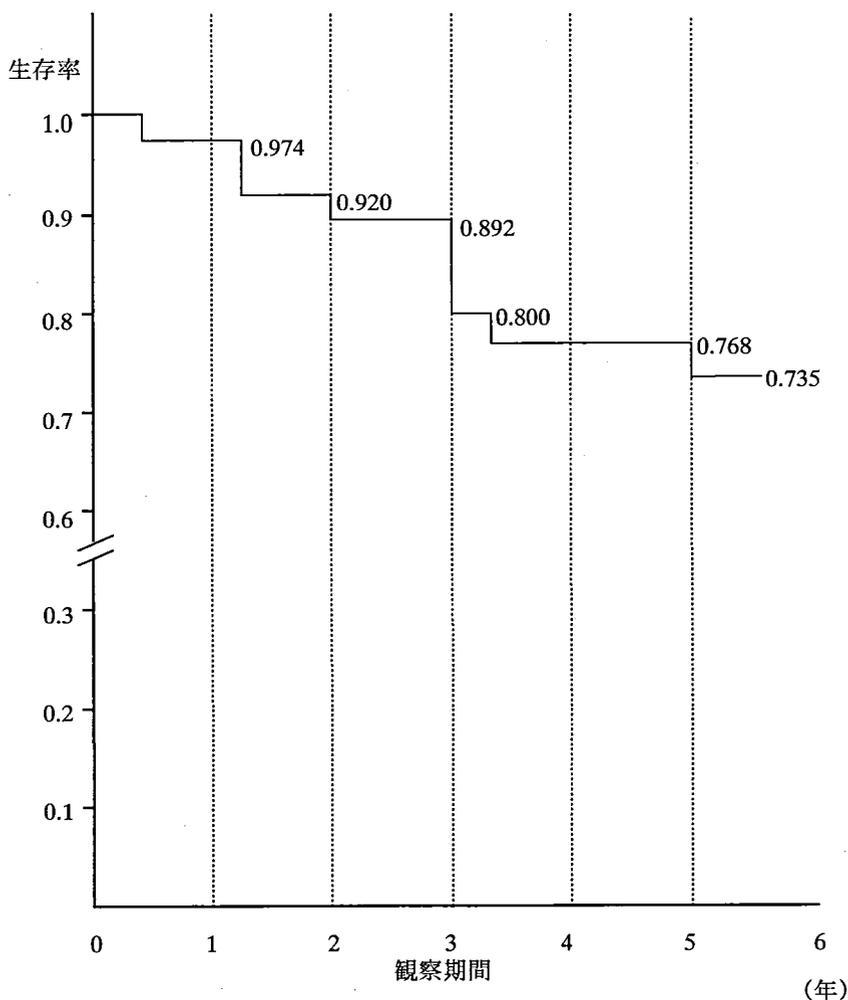
図1 Kaplan-Meier法による義歯の生存率。

本義歯を装着したすべての症例（33症例41床）の装着後5年間の経過は表1に示した。連絡可能であった27症例34床のうちで義歯の使用を中止したものを表2に示した。3症例3床においては義歯をすでに紛失，さらに6症例8床（1症例に関しては上顎義歯のみ）において調査した時点で義歯を使用していなかった。残る19症例（23床）のうち多忙などの理由により来院不可能な3症例3床を除く16症例（男性6名，女性10名，平均年齢65.9歳）20床（上顎部分床義歯7床，下顎総義歯1床，下顎部分床義歯12床）について5年目のリコールを行った。これらの生存率の経時的変化は図1に示すようになり，5年目のリコール時の生存率は0.735であった。

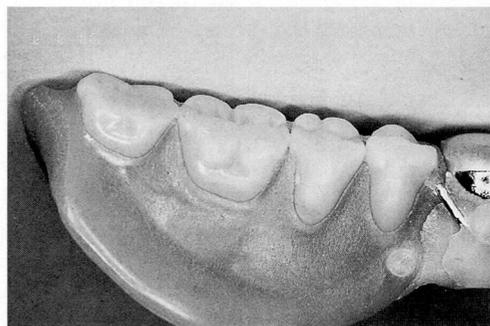
図2 義歯の退色・粗造感を認めた例。

義歯床粘膜面には，装着後2年経過時に退色はあるものの表面の粗造感は認められていなかった。装着3年後より若干の粗造感が，さらに5年目のリコール時においては，すべての症例で少なくとも部分的に多少の粗造感が認められた（図2）。また2症例2床（No. 12, 24）においては，床粘膜面にも床研磨面と同等の粗造感を示していた。

症例No. 3の下顎義歯(装着5年7ヶ月後)で義歯床研磨面全体に退色および粗造感の進行が確認される。

義歯床の退色および粗造感は全症例において早期より発現し、装着後3年以降に著明となった。ポリサルホン床の予後調査でも床の退色がみられると報告もあり<sup>13)</sup>、また新倉らも、強化ポリカーボネート床義歯装着後18~24ヶ月に白化を認めている<sup>14,15)</sup>。さらに新倉ら<sup>16)</sup>が、研磨後の強化ポリカーボネート樹脂の表面性状を電子顕微鏡で観察し、グラスファイバーの露出と脱落を報告している。これらのことより、今回用いた成形システムにおいては圧縮成形直後にグラスファイバーが表面に露出することはないものの成形後の床粘膜面以外の形態修正および研磨、さらに義歯の調整時における床粘膜面の部分的な削合により義歯床表面にグラスファイバーが露出し、これが退色および粗造感を引き起こしたのと考えするのが妥当である。表面の粗造感は、義歯を使用不能にする直接の原因になることは少ないと思われるが、ブランクの付着する可能性が高くなることは否定できない。ただし5年目のリコール時においてブランクの付着を認めた症例は存在しなかった。義歯床の退色および粗造感の対策として、成形後の研磨の不要な技工術式の確立や研磨方法の改良が必要であり、さらに強化ポリカーボネート樹脂の基材とグラスファイバーとの接着性の改善も強く望まれるところである。この点の解決として、ガラス繊維にかわるフィラーの開発が挙げられ、現在では芳香族ポリアミド系の耐熱繊維をフィラーとし基材との硬度差を減少させることにより研磨面の滑沢度を向上させ、さらにこのフィラーを着色することにより経時的な退色を審美的に補おうとするポリカーボネートが開発されている。

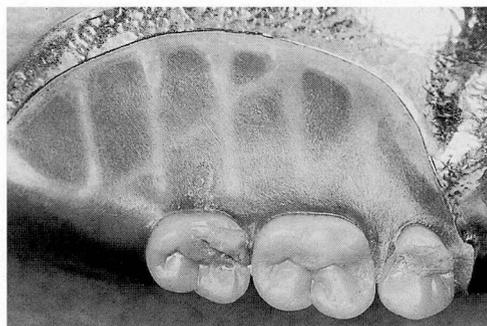
図3 床境界部の着色が進行した例。

すべての部分床義歯の症例において，金属床と床材料との境界部のオレンジ色の着色は著明であった。さらに3症例（No. 18, 24, 31）においては，フィニッシングライン部に少しの間隙を認め，スケルトンと床材料との境界の深部まで着色が進行していた（図3）。

すべての症例において，人工歯と床材料との境界部におけるオレンジ色の着色が進行しており，人工歯と床材料との境界の深部にまで達していた（図3）。さら

症例No. 24の上顎義歯(装着5年4ヶ月後)で着色がスケルトンと床材料の深部まで進行している。

着色が深部まで進んでいた症例には床境界部に少しの間隙が認められた。このことより、成形時の加熱および成形後の水中浸漬による急冷のために床材料が収縮し、境界部に間隙を生じ、着色が進行したものと思われる。この原因は主に成形システム自体の問題であると考えられた。

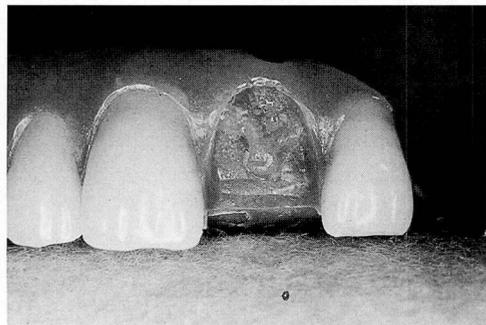
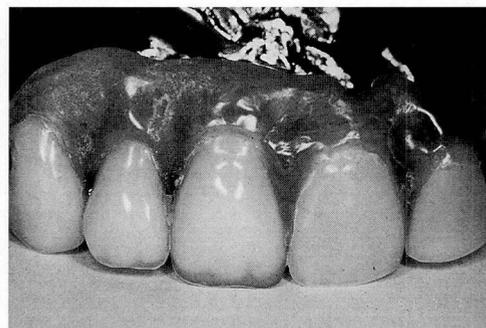
図4 人工歯脱落の例。

2年目のリコール以前に最初の脱落を生じた2症例は、その後、他の部位にも人工歯の脱落を生じ即時重合レジンを用いて修理を行っていたが、再脱落を認めることなく5年目のリコールに至った (図4)。2年目のリコール以降新たに人工歯の脱落を生じた1症例は、即時重合レジンにて修理を行ったが、その後の1年間

症例 No. 22 の上顎義歯。

(a) 装着1年4ヶ月後：1人工歯脱落時

(b) 装着5年3ヶ月後：修理部位の経過

人工歯の脱落はスルホン床義歯において致命的な問題点と指摘されてきた<sup>17,18)</sup>。そこで、今回我々は人工歯にスルホン床義歯専用人工歯(レイニング歯、東伸洋行社製)やレジ歯を使用せず硬質レジ歯を用いた。しかし、41床中8床に人工歯の脱落を認めていた。有田らはポリカーボネート樹脂と各種人工歯との接合面に色素浸入試験を行い、レイニング歯およびレジ歯にはまったく色素の浸入を認めなかったが、硬質レジ歯では歯頸部には色素の浸入を認めるものの基底部には浸入しておらず、保持孔を設ければ良好な接着性を示したと報告している<sup>19)</sup>。このことより、硬質レジ歯とポリカーボネート樹脂の接着はレジ歯およびレイニング歯より劣っており、硬質レジ歯を使用する場合は保持孔の形態も重要となり、さらにこの保持孔に床材料が確実に入り込むよう適切なタイミングで成形ができるようなシステムの改良が望まれ、また人工歯の選択も再考する必要もある。

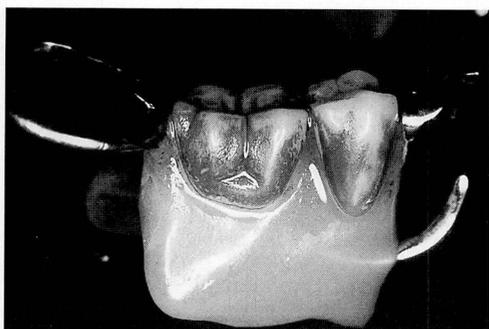
図5 早期の人工歯着色の例。  
症例 No. 15 の下顎義歯。(装着6ヶ月後)

今回使用した硬質レジ歯は着色の頻度が高いと言われている<sup>20)</sup>。本研究において通常のPMMA床義歯に使用した場合よりも比較的早期かつ著明に着色が認められたように思われた(図5)。この原因として、高い温度での圧縮成形を行うシステムでは硬質レジ歯の表面性状を変化させ着色を促したのかもしれない。

る。前者は成形システムの自動化により解決が可能であり、さらに後者は人工歯にレジン歯、レイニング歯、もしくはレジン部分の厚い人工歯（デュラクロス、ニッシン社製）を使用し、人工歯と床材料の接着性を高めることにより改善の余地はあると考えられる。
