応力解放を受けた斜面の地質構造の違いによる 変形のしやすさの定量化の試み

平成 16 年度～平成 18 年度科学研究費補助金（基盤研究(C)）
(課題番号: 16510138)

研究成果報告書

研究代表者 海 堀 正 博
(広島大学大学院総合科学研究科准教授)

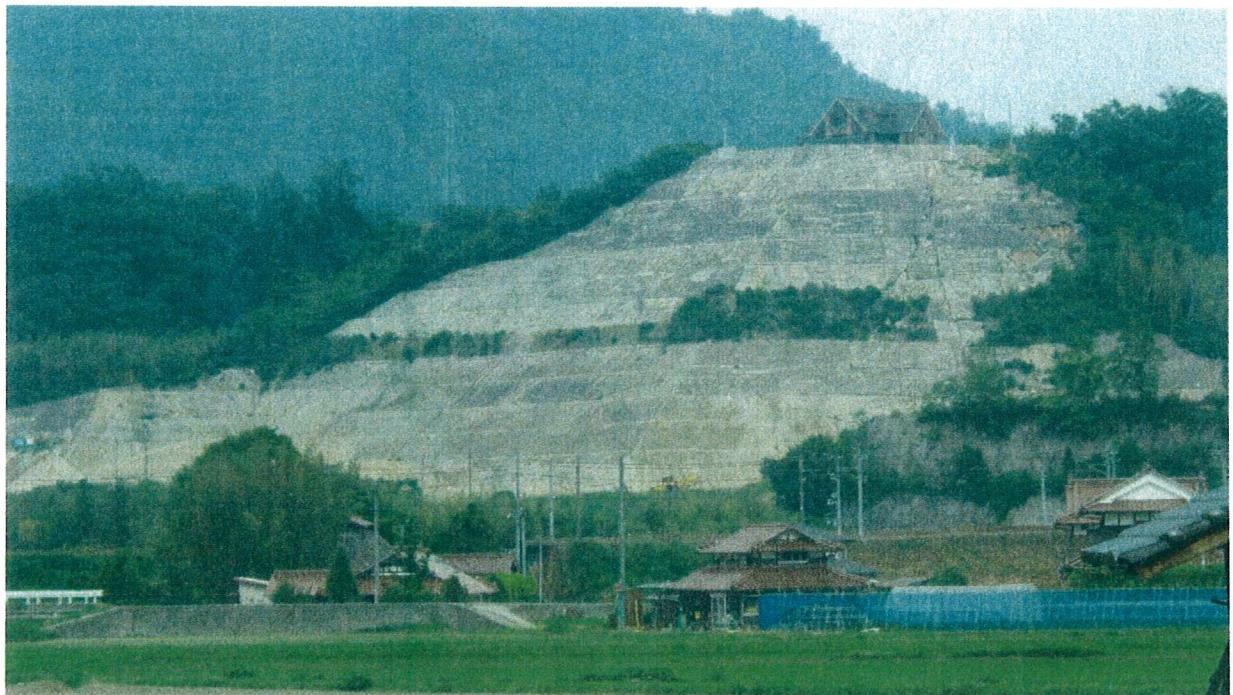
写真1-1 崩れかけたまま異常変位が停止した状態の切土斜面
(広島県三原市河内町入野地区。2006年6月12日撮影)

長さは約 100m、勾配は 1 : 1.2 の長大斜面である。切土斜面は北西向きのもの(以降、北西向き斜面とよぶ)と西向きのもの(同、西向き斜面)に分かれている。結果的には、斜面の異常変位は終息し、完全に崩落することはなかった(写真 1-1)。

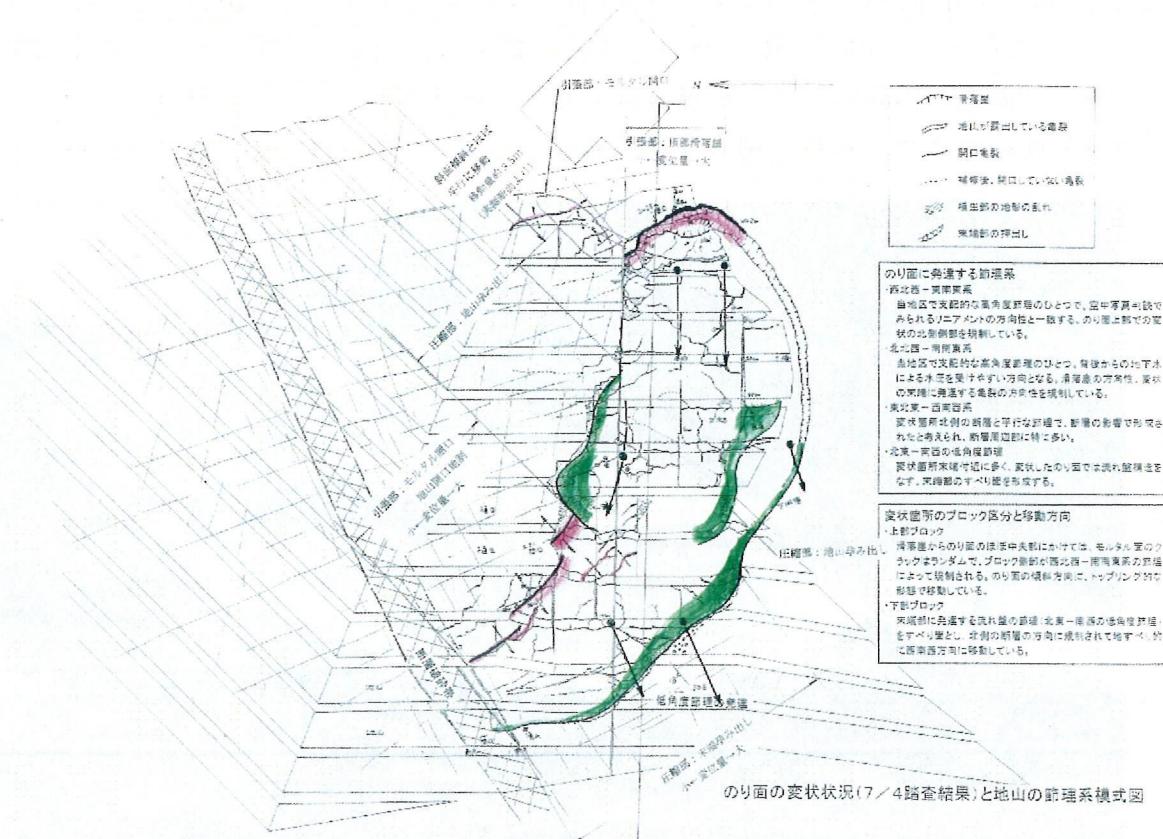
前出の委員会資料によると、特に発達した節理について次のように記されている(図 1-1)。

西北西－東南東系・・・当地区で支配的な高角度節理のひとつで、空中写真判読でみられるリニアメントの方向性と一致する。法面上部での変状の北側側部を規制している。

北北西－南南東系・・・当地区で支配的な高角度節理のひとつ。背後からの地下水による水圧を受けやすい方向となる。滑落崖の方向性、変状の末端に発達する亀裂の方向性を規制している。

東北東－西南西系・・・変状箇所北側の断層と平行な節理で、断層の影響で形成されたと考えられ、断層周辺部に特に多い。

北東－南西の低角度節理・・・変状箇所末端付近に多く、変状した法面では流れ盤構造をなす。末端部のすべり面を形成する。

また、変状箇所のブロック区分と移動方向については次のように記されている(図1-1)。

滑落崖から法面のほぼ中央部にかけては、モルタル面のクラックはランダムで、ブロック脚部が西北西－東南東系の節理によって規制される。法面の傾斜方向に、トップリング的な形態で移動している。

末端部に発達する流れ盤の節理(北東－南西の低角度節理)をすべり面とし、北側の断層の方向に規制されて地すべり的に西南西方向に移動している。

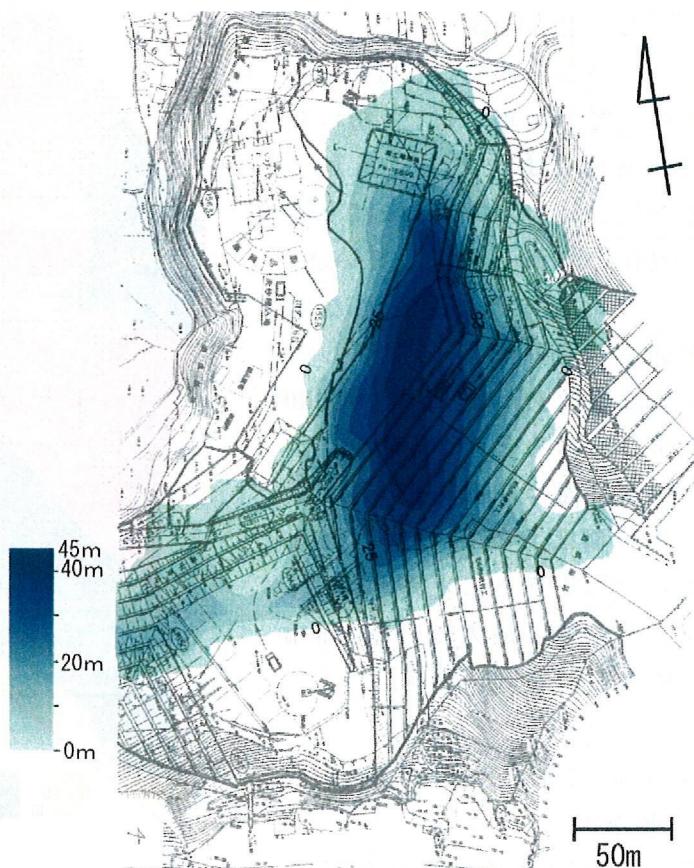
図1-2 1990～1993年の掘削状況

1990～1993年の間は西向き斜面の中央部より北側が主に掘削されている。最も掘削量が多いのは北西向き斜面の中央部から脚部にかけての付近で最大で40～45m程度と見積もられる(図1-2)。

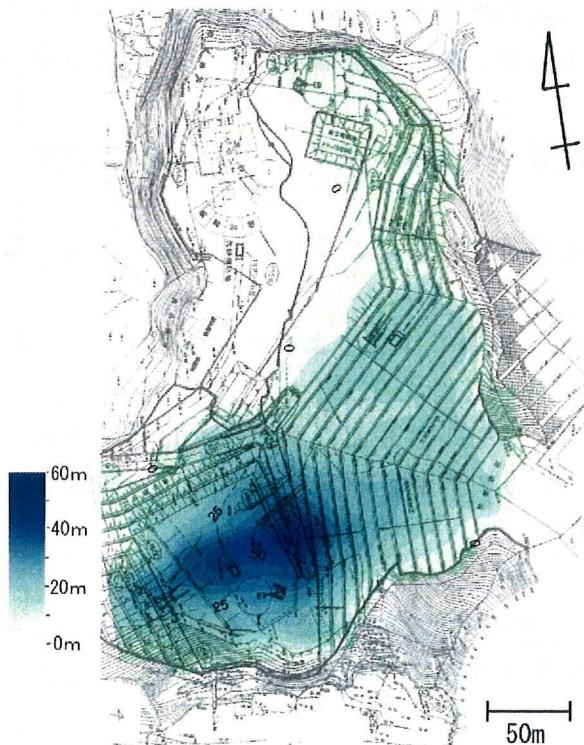
図 1-3 1993～2000 年での掘削状況

1993～2000年の間はほぼ全体で掘削が進んでいるが、主として西向き斜面脚部、および、それより西側が掘削されており、最大で55～60m

と見積もられる。しかし、その他の部分はせいぜい 15 mまでの掘削量である(図 1-3)。

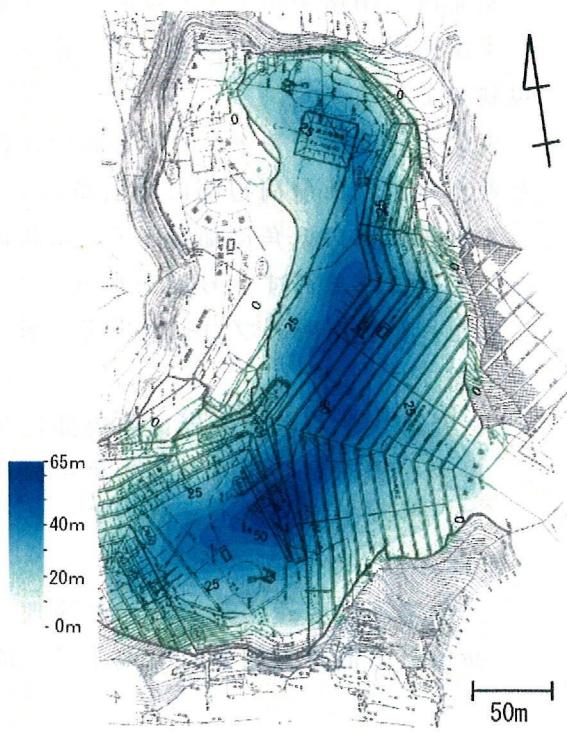
図 1-4 1990～2000 年で見た掘削状況

これらのことから、1990～2000 年を通してみた場合は、当初は北西向き斜面にあたるところから掘削を行い、1993 年以降は上部から現在の斜面を形成していく、地すべり的な挙動が見られた頃は西向き斜面の脚部を掘削しつつある段階であった。1990～2000 年を通してみると、北西向き斜面と西向き斜面の脚部周辺、および、西向き斜面より西側で主に掘削が進められてきたことがわかる。また、その量は最大で 60～65 m と見積もられる(図 1-4)。

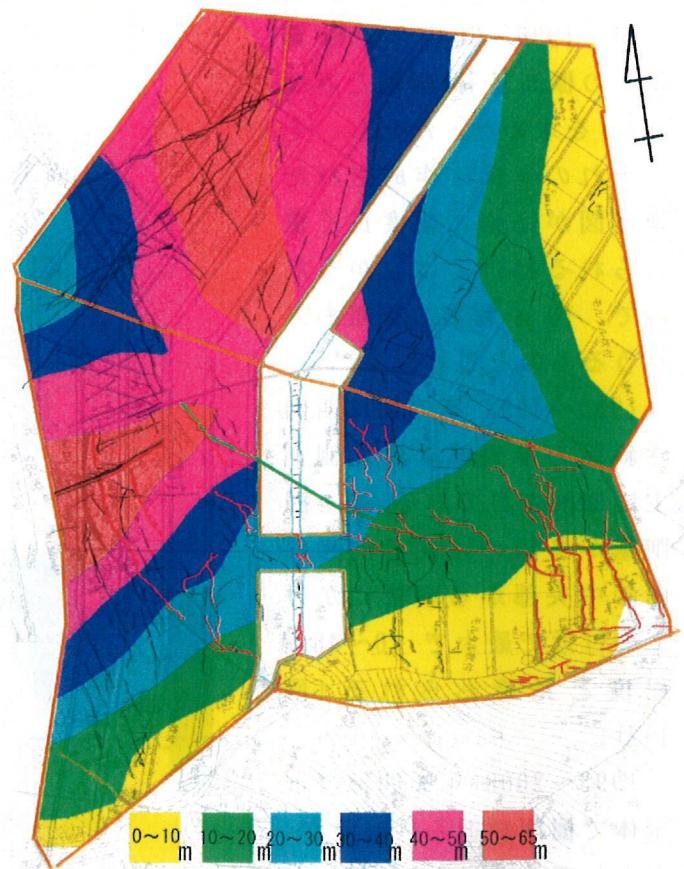
図 1-5 掘削深さ領域分布とクラック発生状況

ケッチ(前出委員会資料より)とともに、クラックの発生状況と前節で扱った掘削深さとの関係を見ることにした。掘削深さについては、0～10 m、10～20 m、20～30 m、30～40 m、40～50 m、50～65 m の領域に分け、それぞれの領域面積および領域内のクラック長さの総和からクラック密度(単位面積あたりのクラック長さとした)を求めた。ただし、モルタル吹き付けのなされていない草本植生でおおわれた部分についてはそれ以外の部分と比べてクラックが不明瞭であるため、便宜上除外することとした。なお、面積や長さを求めるにあたり地図上に投影された水平面積や水平長さとはせず、斜面上での面積やクラック長さを採用することとした。

図 1-5 は掘削深さの領域分布とクラックの発生状況を示している。掘削深さの領域分布は掘削による応力解放の大きさの違いを斜面上に描いたものと見ることができる。

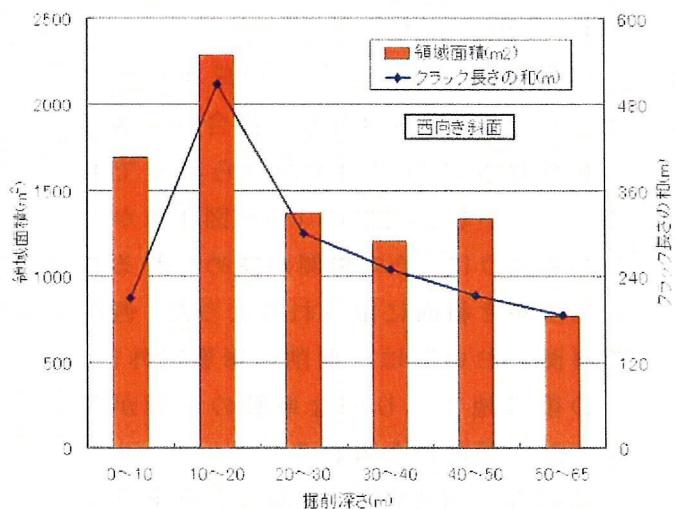
図 1-6 掘削深さ領域の面積とその領域内にあるクラック長さ(西向き斜面)

図 1-6、図 1-7 には掘削深さ領域ごとの面積と各領域内のクラック長さの和を示した。また、図 1-8 には掘削深さ領域ごとのクラック密度を示す。これらの図から、この度の地すべり的挙動を引き起こしていない北西向き斜面におけるクラック密度の大きさが掘削深さとの間で強い相関関係を示していることがわかる。一方、地すべり的挙動を引き起こした西向き斜面においては、北西向き斜面に認められたようなクラック密度の大きさと掘削深さとの間の相関関係が認められないことがわかる。

応力解放により弱部の形成がなされたと考えると、応力解放の度合いと弱部の形成程度に相関関係がみられるであろう。しかし、先の図1-6～図1-8からわかるように、その相関が認められるのは北西向き斜面に限られるようだ。西向き斜面においては、掘削の影響以外に、その後の地すべり的な挙動の影響が現れたためだと考えられる。

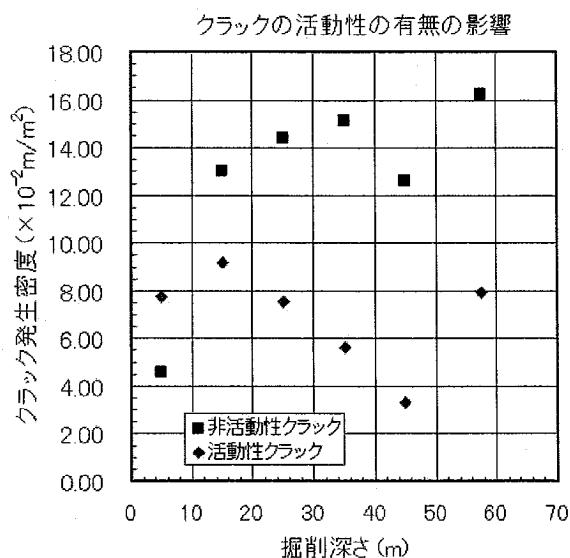
図1-9 西向き斜面における活動性で分けたクラック密度と掘削深さとの関係

2002年5月23日に実施されたあるコンサルによる調査時に活動性の大きなクラックが識別されたが、この位置や長さと掘削深さとの関係を示したもののが図1-9である。図1-8において、地すべり的な挙動の影響で西向き斜面では掘削深さとクラック発生密度との間の相関が見えなくなっていたが、非活動性のクラック密度の掘削深さとの関係としてわずかながら傾向が現れているように見える。これに対し、活動性のクラック密度の現れ方には掘削深さとの関係を見出すことは困難であり、地すべり的な挙動につながる何らかの別の要因が働いているものと思われる。おそらく、地質構造や近い過去に起きた平成13年芸予地震による震度6弱の揺れなどが影響を与えていていると考える方が理解しやすい。

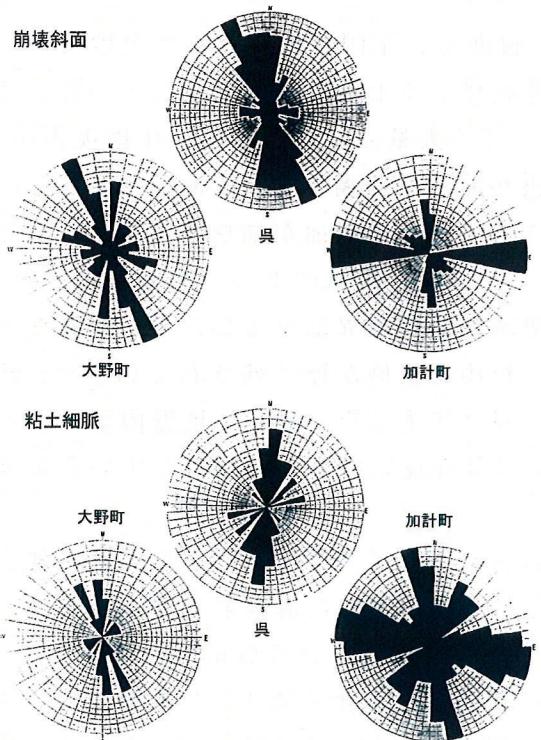
図 1-10 崩壊斜面の走向と粘土細脈の走向との関係

粘土細脈と崩壊とが関係すると考えられるデータを以下に示す。図 1-10 は呉 (1967 年)、三次 (1988)、大野町 (1972) で発生した崩壊斜面の走向と、周辺地域の露頭で見られる粘土細脈の走向をローズダイアグラムにしたものである。両者の走向パターンを比較すると両者は非常に類似している。このことは両者が密接に関係している可能性を示していると考えられる。

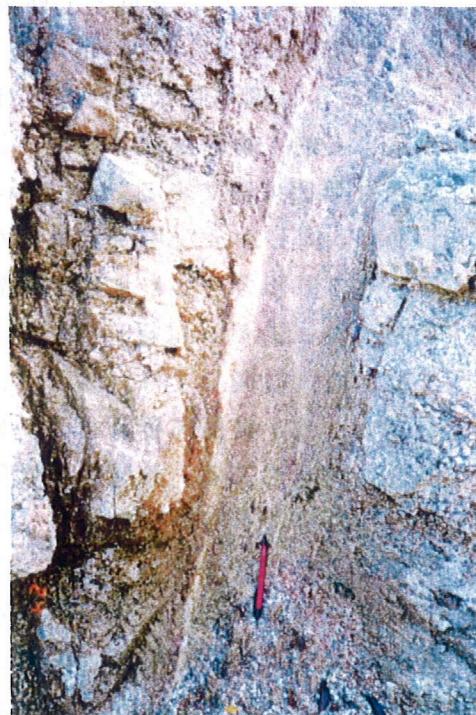
写真 1-2 花崗岩中の粘土細脈の産状

この答えの一つに斜面中の花崗岩の地質学的不均質による可能性が考えられる。その不均質現象の一つに割れ目を埋めて主として粘土鉱物から構成されている、いわゆる粘土細脈がある。粘土細脈の産状を写真1-2に示す。粘土細脈はマサ化した花崗岩中に多い。粘土細脈を構成している粘土鉱物はイライト、スメクタイト、カオリナイト、ハロイサイトである。その中で特に斜面崩壊と関係しているのは、スメクタイトである。スメクタイトは水を層間に吸収し、全体に体積が膨張する性質があり、その膨張圧は非常に高いことが知られている。

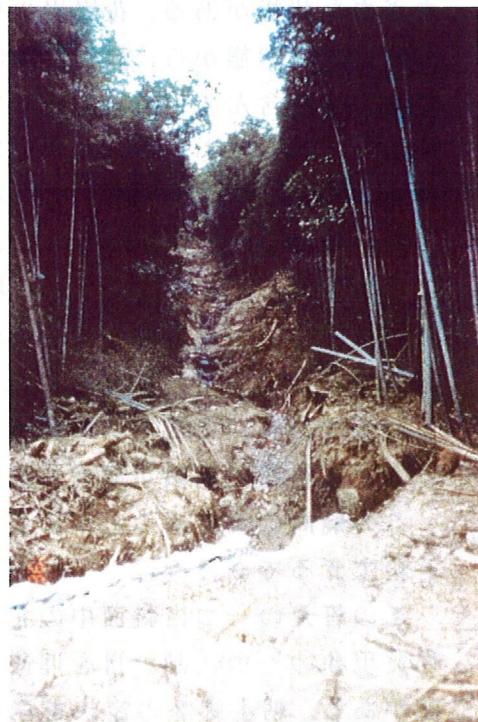
写真 1-3 尾道で発生した斜面崩壊
(1998年10月17日)

実際に粘土細脈が斜面崩壊に関わった可能性の高い例がある (写真 1-3)。1998 年に尾道で発生した斜面崩壊である。当時の新聞報告によると、崩壊発生の前に崩壊斜面源頭部近くの「地質境界」から水が噴出し、これが崩壊の引き金になったとされている。そこで我々は崩壊斜面を調査した結果、この「地質境界」とは我々の問題にしている幅約 20 cm 程度の粘土脈であった (図 1-11)。また、構成粘土鉱物は主としてスメクタイトである。

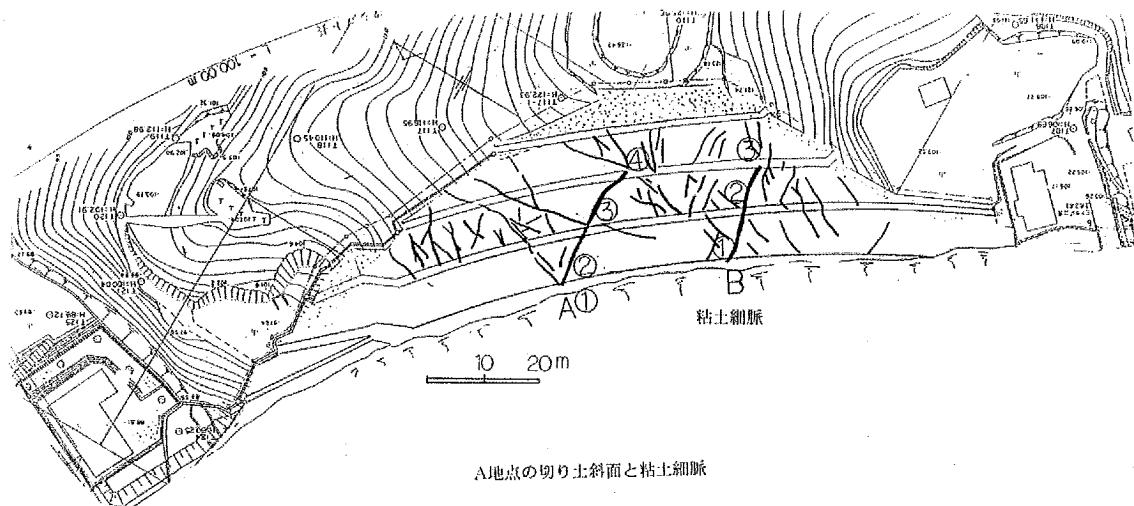
図 1-12 粘土細脈が多数認められる法面

図 1-12 はある法面の平面図で、黒線は粘土細脈の入っている状況を示す。この法面の場合、太い主とした粘土細脈を境として斜面が膨れ上がる現象が発生し、一時は法面が崩壊するのではないかと危惧された。しかし、しばらくすると斜面の膨れはおさまった。この盤膨れや粘土細脈の表層の膨れは、スメクタイトの粘土鉱物学的特徴が反映されている。この法面では粘土細脈は法面に対して鈍角に交わっている。すなわち粘土細脈は法面の奥方向に延びている。その様子を図 1-13 のローズダイアグラムに示す。

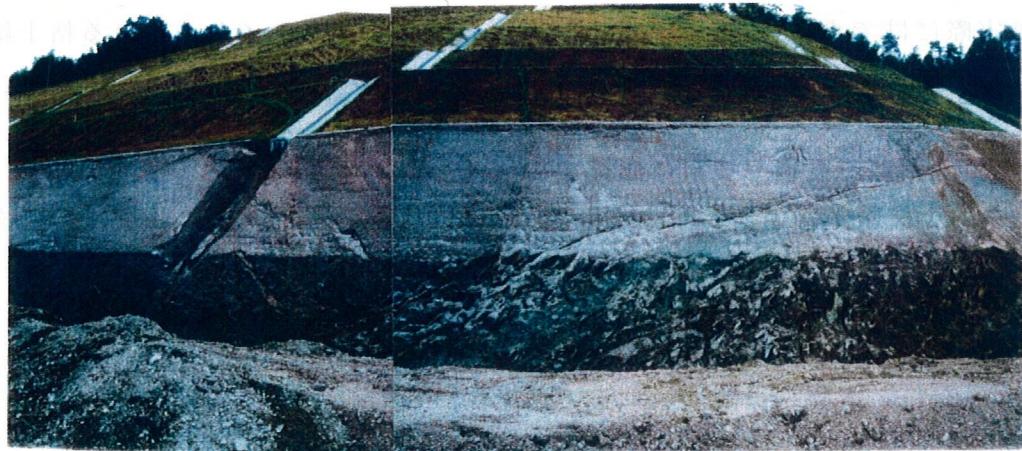
写真 1-4 粘土細脈の存在により崩壊する直前の法面

法面の走向が粘土細脈の走向と同じか鋭角で交わる方向で、粘土細脈の傾斜が法面と同じ傾斜の場合に崩壊が発生した(写真 1-4)。写真 1-4 では、法面に斜めに走る粘土脈と割れ目が見られる。この写真が撮影された後、しばらくして割れ目から崩壊した。この斜面に見られた粘土細脈と法面の走向をローズダイアグラムに示した(図 1-14)。

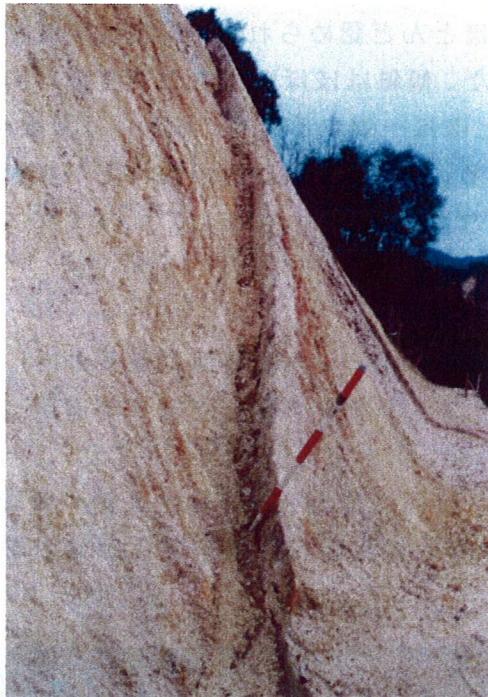
写真 1-5 マサ斜面の走向方向に発達している粘土細脈を境に変状が発生

次に粘土細脈の走向は斜面にはほぼ平行であるが、傾斜が斜面の傾斜と逆方向の場合の法面変状を紹介する。写真 1-5 は法面の粘土細脈（スメクタイト）を境にして、下盤が盛り上がっている。このような場合、斜面がすべり落ちるような崩壊は発生しない。しかし、場合によっては大きな変状が発生する。この場合の粘土細脈の傾斜は法面の傾斜方向と逆方向である。いわゆる受け盤方向である。

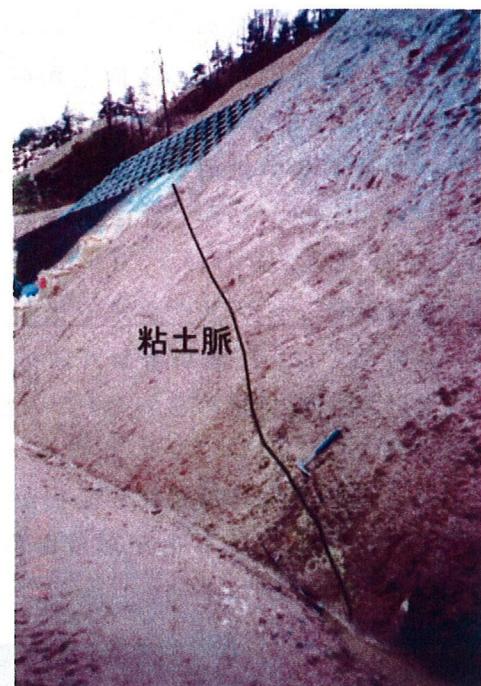
写真 1-6 著しく粘土細脈の発達している斜面。法面は著しいスメクタイト化

法面が著しくスメクタイト化しているため、スメクタイトの膨張により、斜面が膨れ上がり不安定になり、崩壊する場合がある。その例を示す。写真 1-6 は著しく粘土細脈（スメクタ

イト)は入っており、法面全体がスメクタイト化している例である。この法面と反対側の法面には粘土細脈も少なく、スメクタイト化もほとんど認められない。変状が発生した法面の粘土細脈は斜面の走向と類似している。また、傾斜はほぼ垂直かやや受盤方向である(図1-15)。この法面には地形から法面の走向とほぼ一致する断層、あるいは弱線がある。その断層あるいは弱線部がスメクタイト化している。この例では法面が膨れ上がり大きく変状が発生した。しかし、この場合崩壊は発生しなかった。

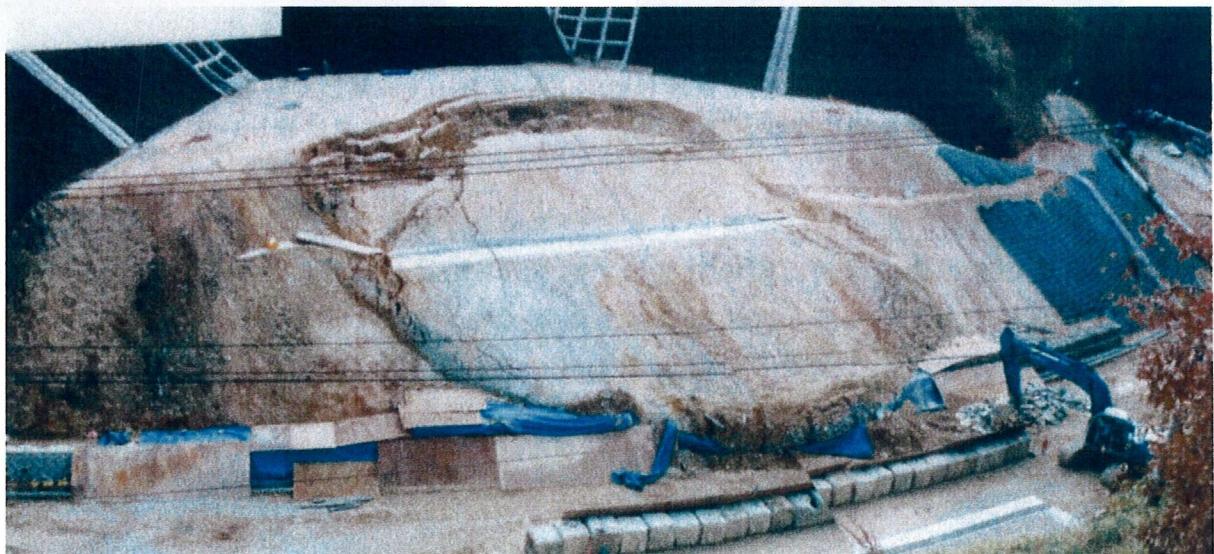
写真1-7 著しくスメクタイト化した斜面の崩壊。粘土細脈の走向は斜面方向

この例では、法面が著しくスメクタイト化し部分がある。また斜面の流盤方向に低角度の太い粘土脈が認められる。この法面では著しくスメクタイト化した部分が崩壊している(写真1-7)。

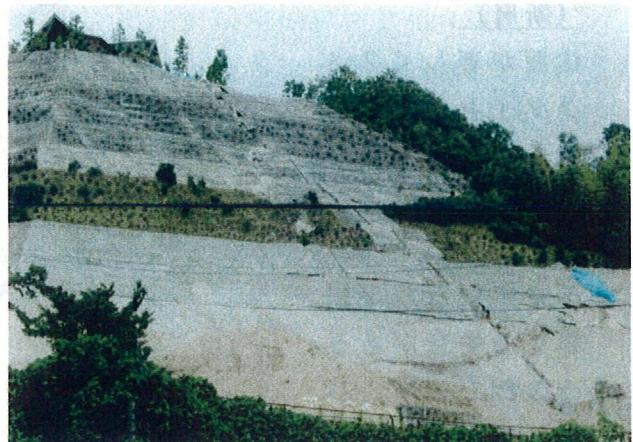
写真1-8 マサ土斜面のモルタルに発生した変状

このモルタルに発生している変状を写真 1-8 に示す。写真に見られるように、モルタルの割れ目は斜面の縦方向に認められる。これはこれまで述べてきたように、モルタルの下に粘土細脈があることを示している。また、その粘土細脈の方向は斜面の奥の方に入っていると推定される。その粘土細脈の部分が膨張してモルタルの割れ目を発生させていると考えられる。もし、斜面の横方向にモルタルの割れ目があるなら、粘土細脈は法面とほぼ同じ走向の粘土細脈があることをしめしている。もし、このような割れ目であるなら斜面に小さな崩壊は発生した可能性はある。しかし、縦方向に粘土細脈がある場合には、前述した粘土細脈と法面の走向とが鈍角に交わっていることを示している。先の事例のようにこの場合には変状は発生するが、しばらくすると変状は止まり、崩壊は発生しない。

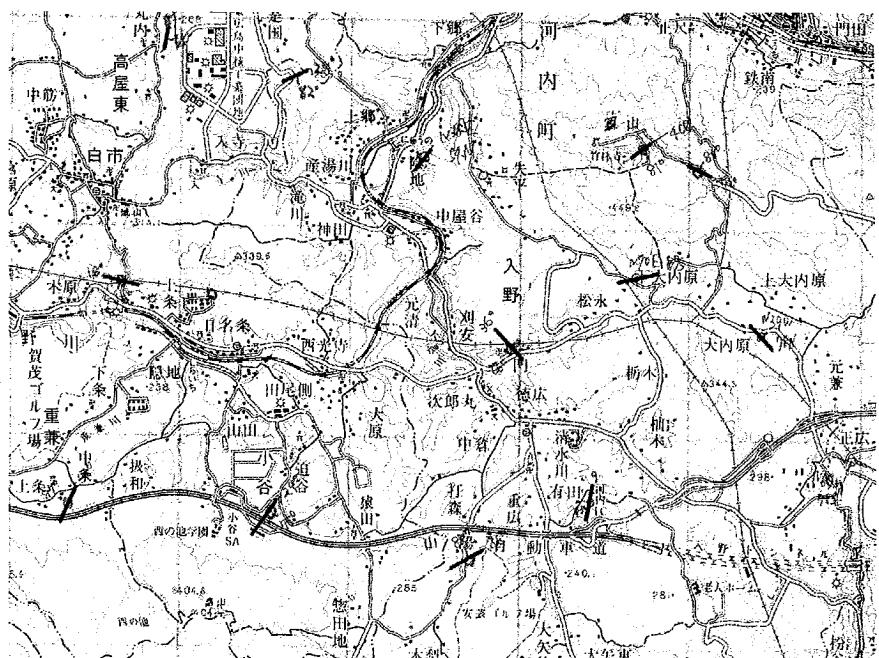
図 1-16 河内町周辺の粘土細脈の分布と走向

さらに我々はこれまでのこの地域の粘土細脈の分布とその走向を調べた。図 1-16 にその結果を示す。この図に見られるように、この地域の粘土細脈は、北西から南東方向にはほとんどが入っている。問題の斜面はほぼ南北方向である。よって問題の斜面に入っている割れ目の下の粘土細脈の走向は、斜面の奥方向に入る可能性が高いことを示し、実際の斜面から推定した方向に一致している。

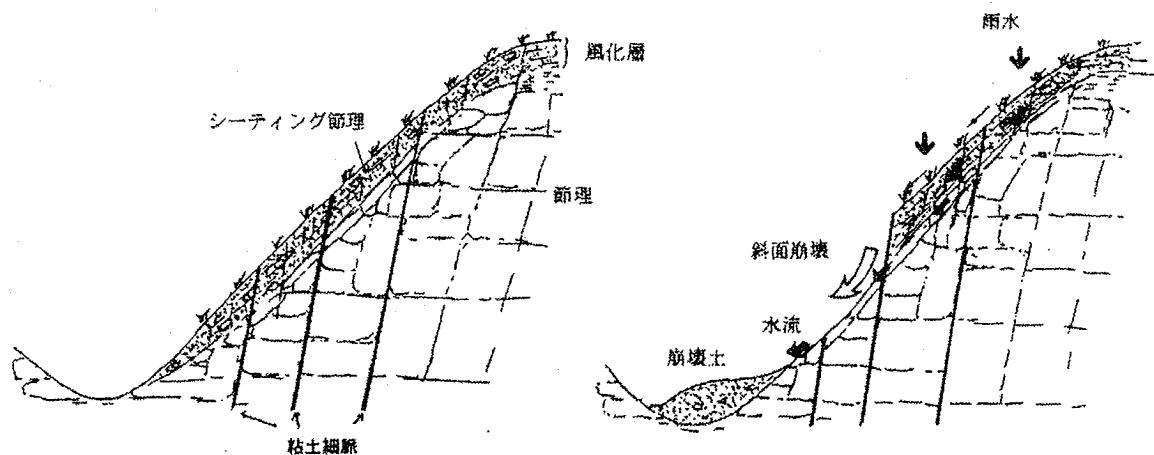
図 2-1 粘土細脈が存在する場合の斜面崩壊

この問題に関しては、素因としての地質学的不均質性が重要であると考えられる。不均質性に関しては、Kitagawa(1989)、北川(1999)は花崗岩にしばしば認められる粘土細脈の存在に着目した。粘土細脈は1mmから数cmの割れ目を埋めた熱水性粘土から構成されている。この粘土細脈を境として、それより斜面上部は降雨時に地下水面が急速に上昇し、図2-1に示すように、崩壊が発生しやすくなると考えられる。その粘土細脈の走向は斜面の走向に近いほど崩壊が発生する可能性が増すであろう(北川ら、1995)。一方、粘土細脈の走向が斜面内部に向かう方向であれば、崩壊する可能性は低くなると推定される。実際、粘土細脈の存在が確認され、崩壊が発生した斜面をモデル化し、粘土細脈が存在する場合と存在しない場合の斜面の最小安全率をシミュレーションした(植田ら、2003)。その結果を図2-2に示す。図に見られるように、崩壊当日の実際の雨量変化と、それぞれの斜面の最小安全率を計算した結果、粘土細脈が認められないと仮定した斜面の最小安全率は、雨の降り始めから止むまで、ほとんど変化が認められなかった。すなわち、この程度の雨では崩壊しないことがわかる。一方、粘土細脈が存在したと仮定して計算すると、ある時間経過後、斜面の最小安全率は1より小さくなつた。すなわち、崩壊が発生する可能性を示唆していた。このことは、斜面の地質学的不均質性が崩壊に係わることになり、同じ雨量であっても崩壊する斜面と崩壊しない斜面が存在する一因となるであろう。

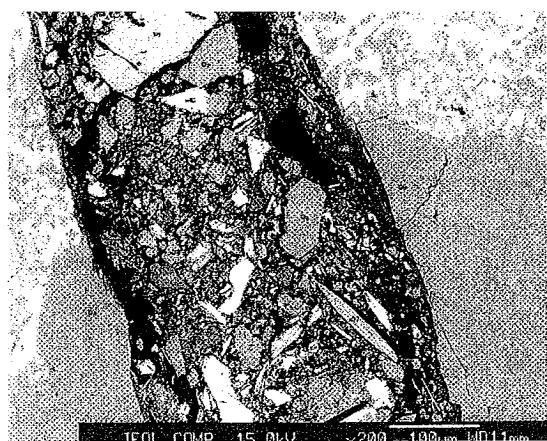
写真2-1 割れ目中を充填物(粘土、鉱物破片)が埋めている状況を示す反射電子像

また、別の不均質性として考えられるのは、実際に崩壊土砂となる風化斜面の地質学的不均質性である。崩壊斜面の両サイドに崩壊から免れた風化花崗岩が残されている。この風化花崗岩を調べることにより、崩壊した斜面がどのような岩石学的状況になっていたかを推定することができると考えられる。そこで、その風化花崗岩の薄片を作成し、光学顕微鏡で観察すると、写真2-1に示すように、割れ目の内部がほとんど細粒粘土物質と鉱物の微細な破片で埋められていた。斜面上に降雨があった場合、雨は表層から下部に浸透し、割れ目にたまつたり、割れ目内を移動すると考えられる。花崗岩の水の通り道は割れ目以外に考えられないからである。このように考えると、崩壊直前の斜面の花崗岩には、割れ目は存在するが、充填物により割れ目が埋められていることにより、降雨による雨水を斜面内部にほとんど蓄えることができない状態になっていると推定される。このような状況では、雨の降り始めから早い時間に斜面の地下水は飽和し、地表面まで上昇することになるであろう。よって、このような状況になっている斜面では崩壊が比較的早く発生すると推定される。割れ目内部の物質の充填状況は、割れ目をほぼ完全に埋めた状況から、やや

充填物が存在し割れ目の幅が狭くなっている場合などさまざまである。充填物が存在したとしても割れ目の空隙がまだ残されているならば、雨水を蓄えることのできる状態にあり、完全に埋められた場合に比べて崩壊発生は遅れるか、あるいは、崩壊までには至らない、ということが推定される。

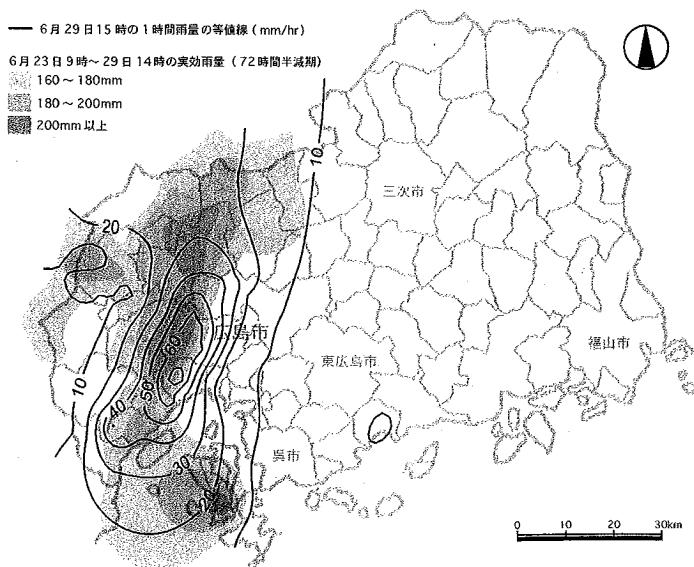
図2-3 広島県における1999年6月29日豪雨の一例
(14時までの先行雨量分布に15時までの1時間雨量を重ねて表示したもの)

1999年6月29日の広島・呉で発生した斜面崩壊と降雨との関係を粘土細脈との係わりで考えてみる。6月29日前は広島周辺で2日間の無降雨状態が続き、29日未明から降り始めた雨は午前中には時間雨量10mm前後に推移した。ところが正午を過ぎたあたりから雨脚が急速に強まり、14時から17時を中心として1時間に60mm以上の非常に強い雨が観測された。広島市西部では時間雨量70mmを超える地域も現れた(図2-3)。また、呉市でも16時までと17時までの1時間雨量とともに60mmを超え、狭い地域に

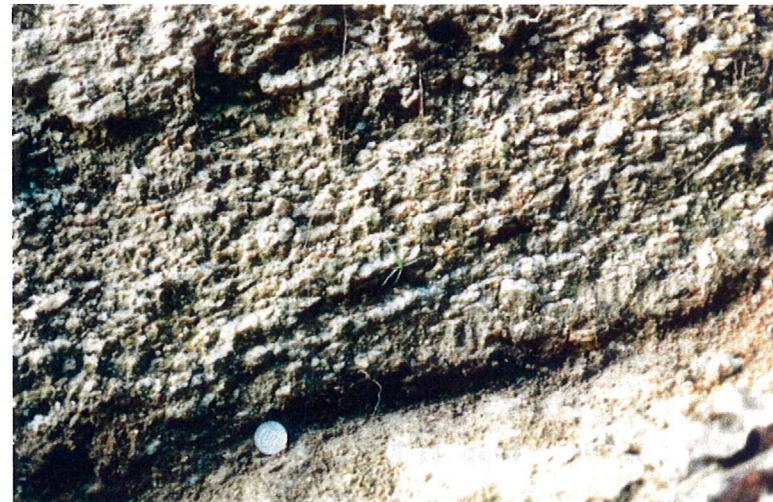
写真 2-2 崩壊から残された風化花崗岩中に発達しているシーティングジョイント

呉市吉浦で採取した風化花崗岩は、新鮮な岩盤の直上有るシーティングジョイントの著しく発達した風化花崗岩である(写真2-2)。この部分は微細な割れ目が著しく発達しており、特に斜面の傾斜方向の割れ目が著しい。その薄片観察からは、黒雲母がわずかに変質しているが、斜長石、カリ長石にはほとんど変質が認められない。しかし、0.1~0.5mmほどの割れ目がたくさん発達している。その割れ目は花崗岩の構成鉱物である石英、カリ長石、斜長石、黒雲母の微細な破片やさらに微細な物質によって埋められている(写真2-3)。

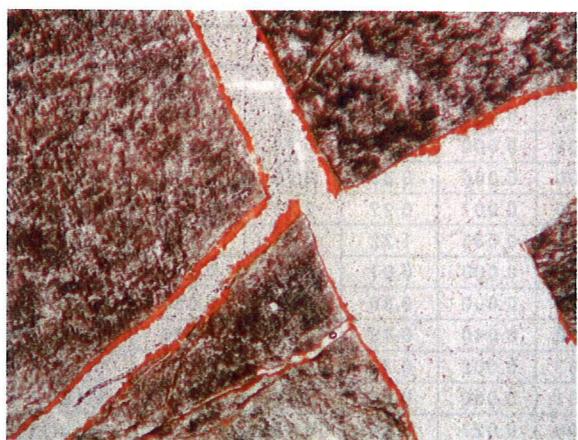
写真 2-4 割れ目に沈殿している粘土鉱物の偏光顕微鏡写真(呉市吉浦地区)

辺は褐色の物質が割れ目に沿って形成されている(写真2-4)。細い割れ目中には全体的に粘土物質が埋まっている(写真2-5)。

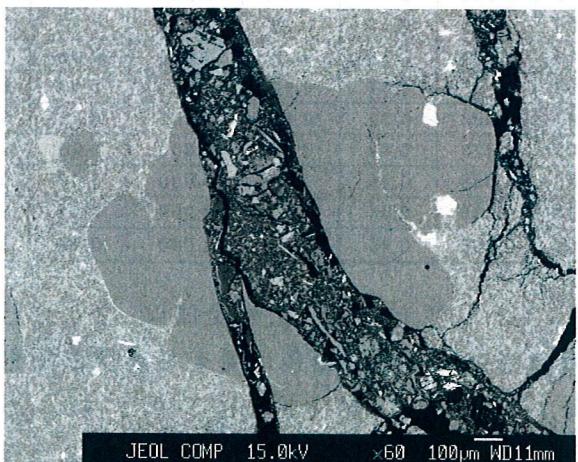
写真 2-6 石英とカリ長石の割れ目のBSE写真(呉市吉浦地区)

EPMAによる割れ目中の物質のBSE像を写真2-6、写真2-7に示す。また、割れ目を埋めているそれらの粘土物質の化学分析を実施した。その結果を表2-1に示す。

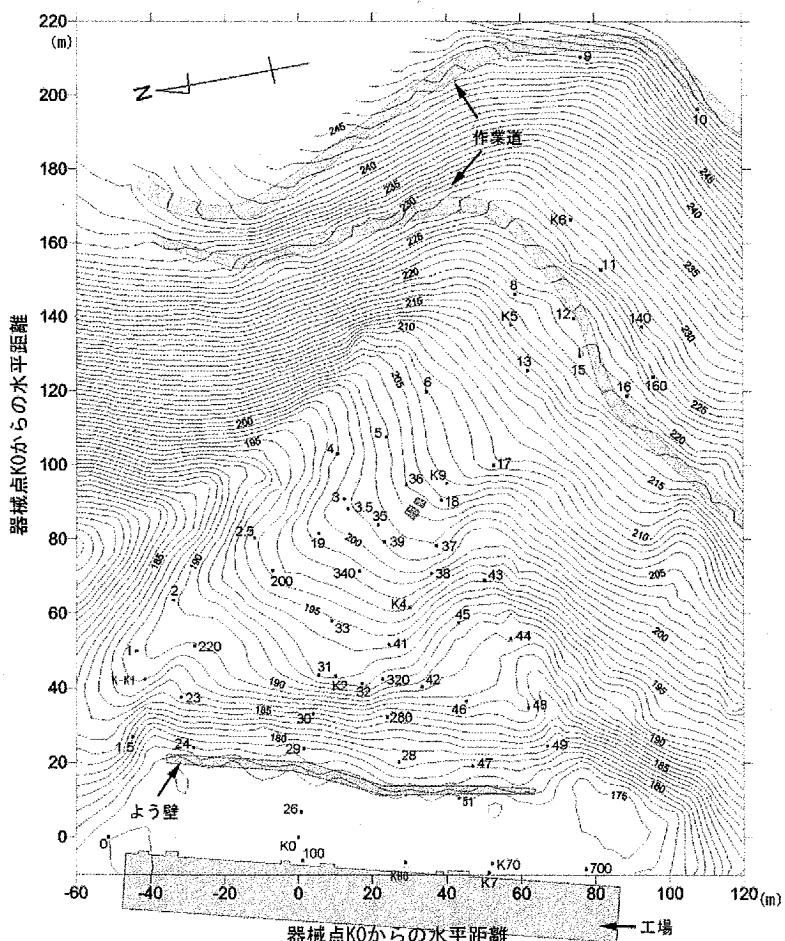
図3-1 西井川地すべり地に設けた測量点

図3-1にもあるように、器械点のうち測点K0を固定座

標(0.000, 0.000, 175.000)とし、もう一つの測点0との間でX軸、Y軸、Z軸の設定を行うことにした。座標軸を器械に認識させた後はそれぞれの測点へ順に反射プリズムを設置し、誤差が入らぬよう注意しつつ座標測定を行った。また、測量の精度をより向上させるため、入力値の影響を受けず0.1mm単位の表示である、直接視準した測点間の水平距離の生値をデータシートに転記し、その後自動的に四捨五入されたメモリー上の座標値の検討に用いることを心がけた。なお、測定は精密測定5回の平均値が座標値として出力されるように設定した。

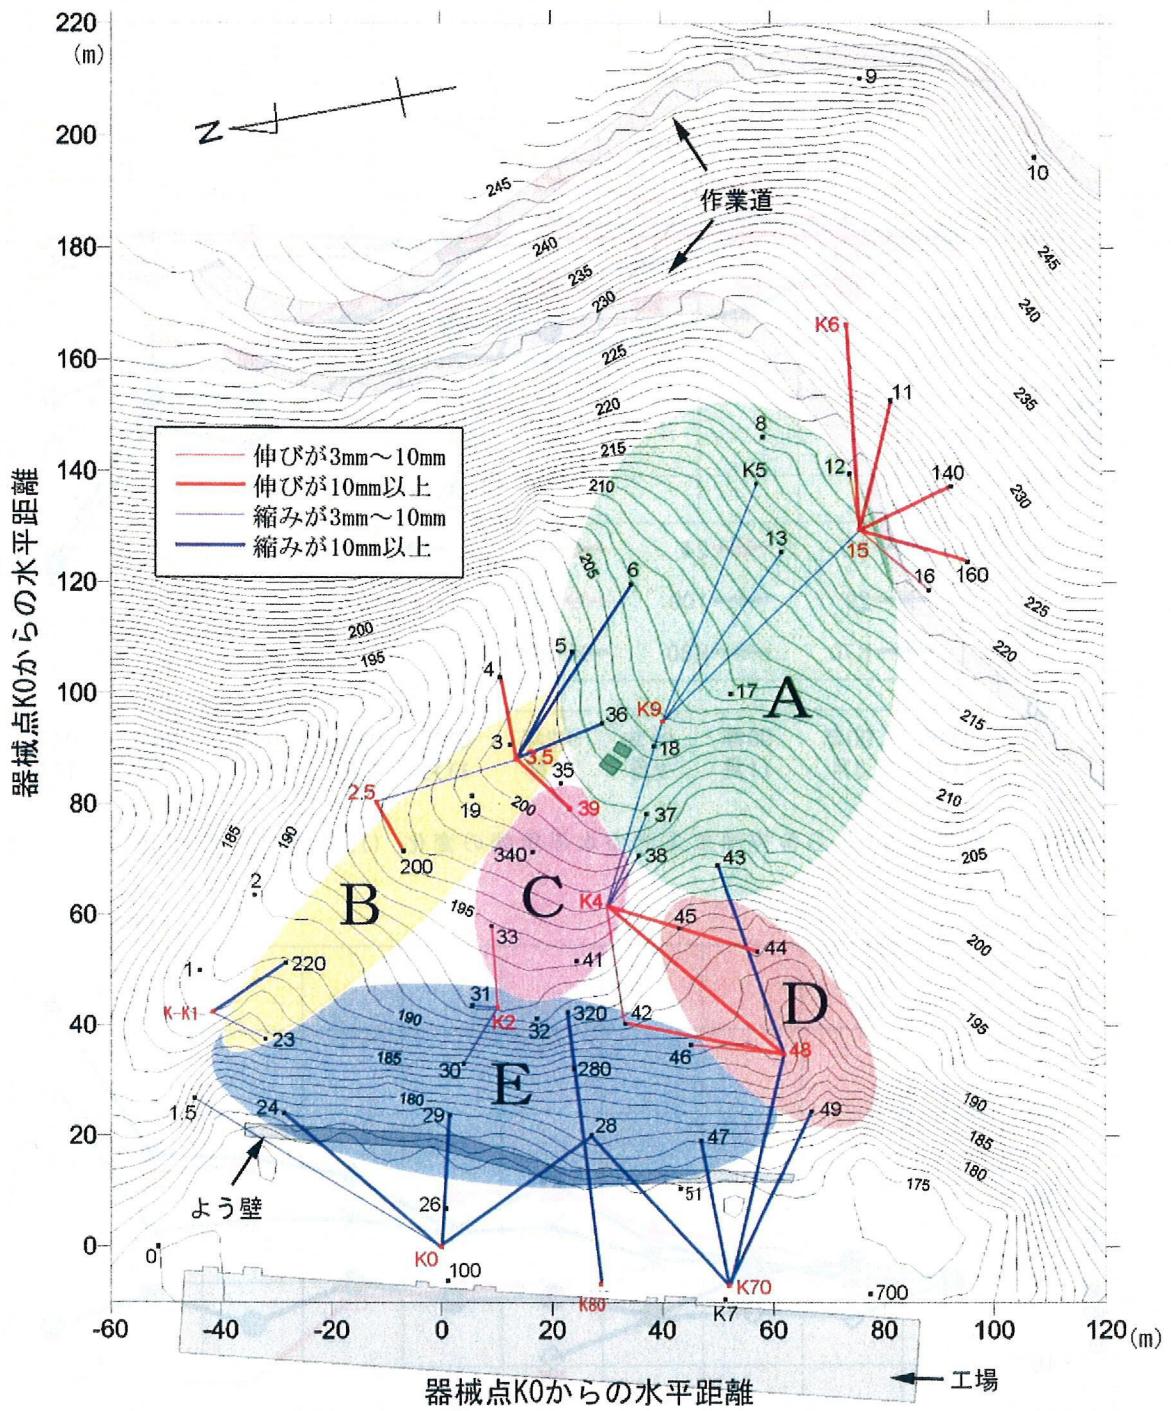
図 3-6 器械点ごとの測点間の伸び縮み (2004 年 2 月～12 月)

他の器械点から各視準点までの区間についても同様の検討を行った結果、図 3-6 のように A~E の 5 つのブロックに分けることが妥当であると考えられた。

伸縮計が必ずしも地すべり斜面全体に連続的に張り巡らされたものとはなっていないため、これら両者の動きが1つの地すべりブロックの動きとして読みとって良いかどうかは定かではない。しかし、その後になされていいるトータルステーション測量結果からのブロック分けによると、たとえば、図3-6や図3-11に示されているように、伸縮

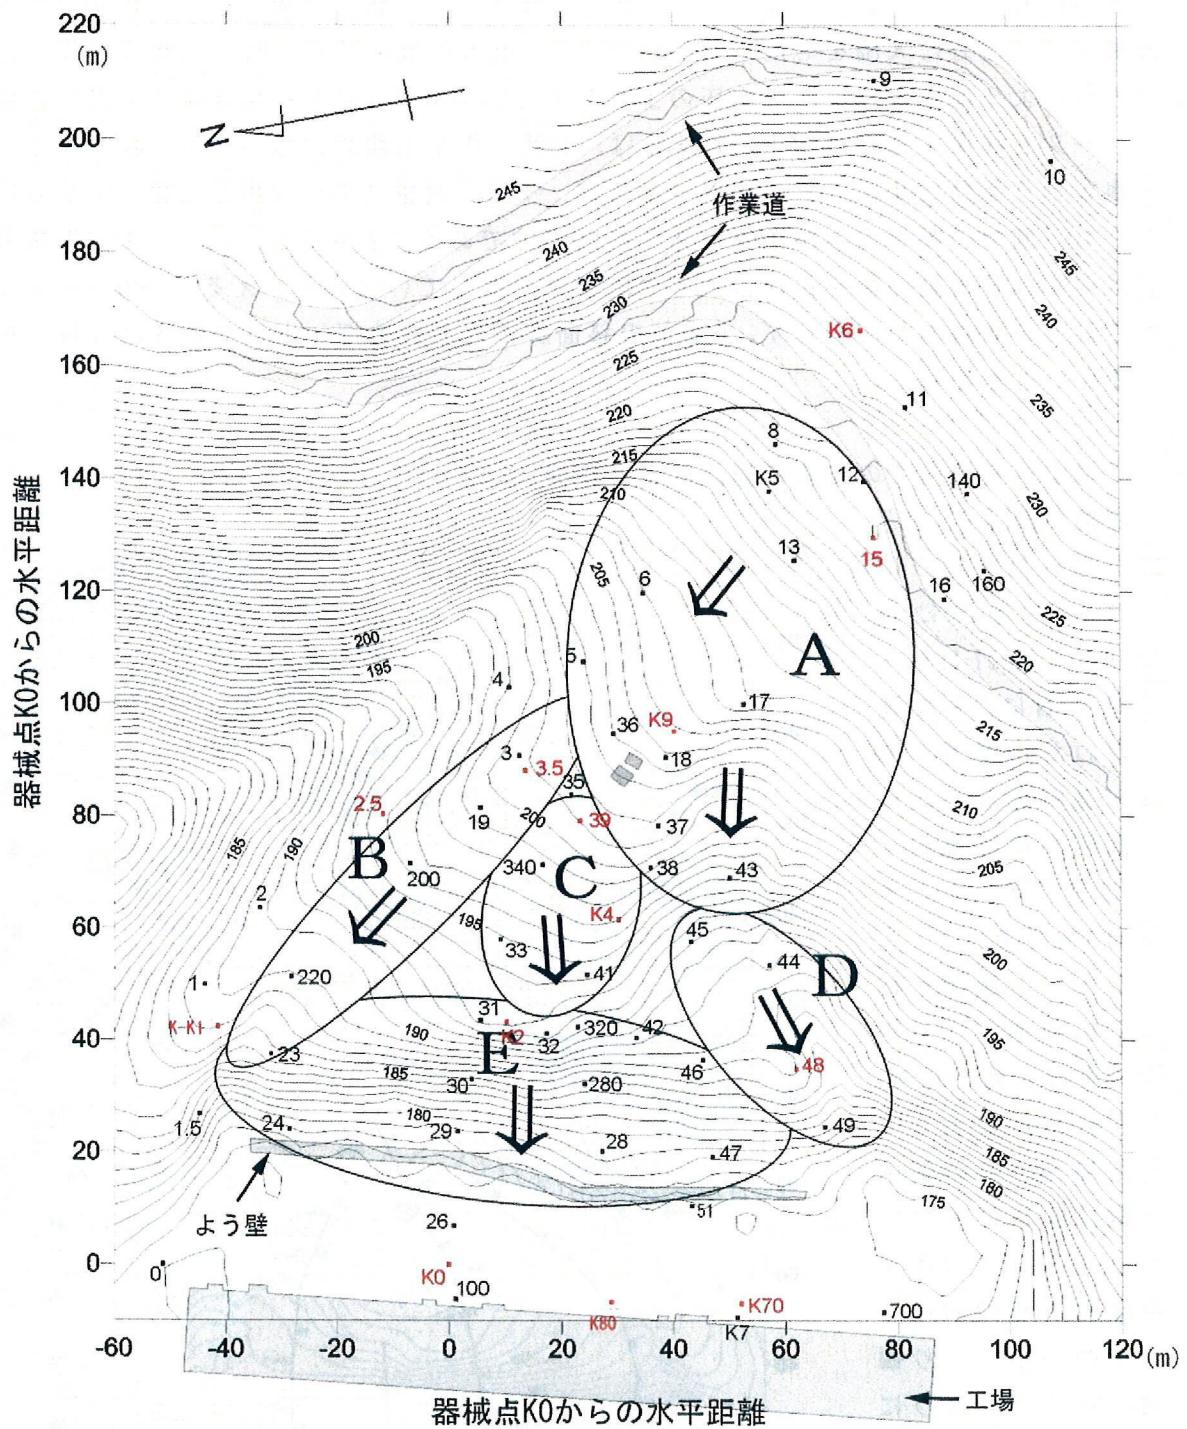
図 3-11 測量結果から推定された地すべりの挙動

一方、D ブロックと B ブロックが地形図上に描かれたそれぞれ別の谷地形の方向に移動していく傾向が明らかになった。特に、D ブロックの動きは顕著である。また、それらにはさまれた C ブロックが一体となって A ブロックから E ブロックに続く方向でわずかに移動する傾向が見える。

移動量の比較から、地すべり斜面全体に縮み傾向が現れているが、上部の A ブロックの動きが顕著で、その押し出しが E ブロックにつながっていると見ることができる。また、その間に位置する C ブロックは大きな地すべり挙動の中間部にあたるブロックであると考えられる。また、B と D のブロックは中心部の A から E のブロックへの押し出しの結果として、外側に向かう動きが形成されたものと考えられる。

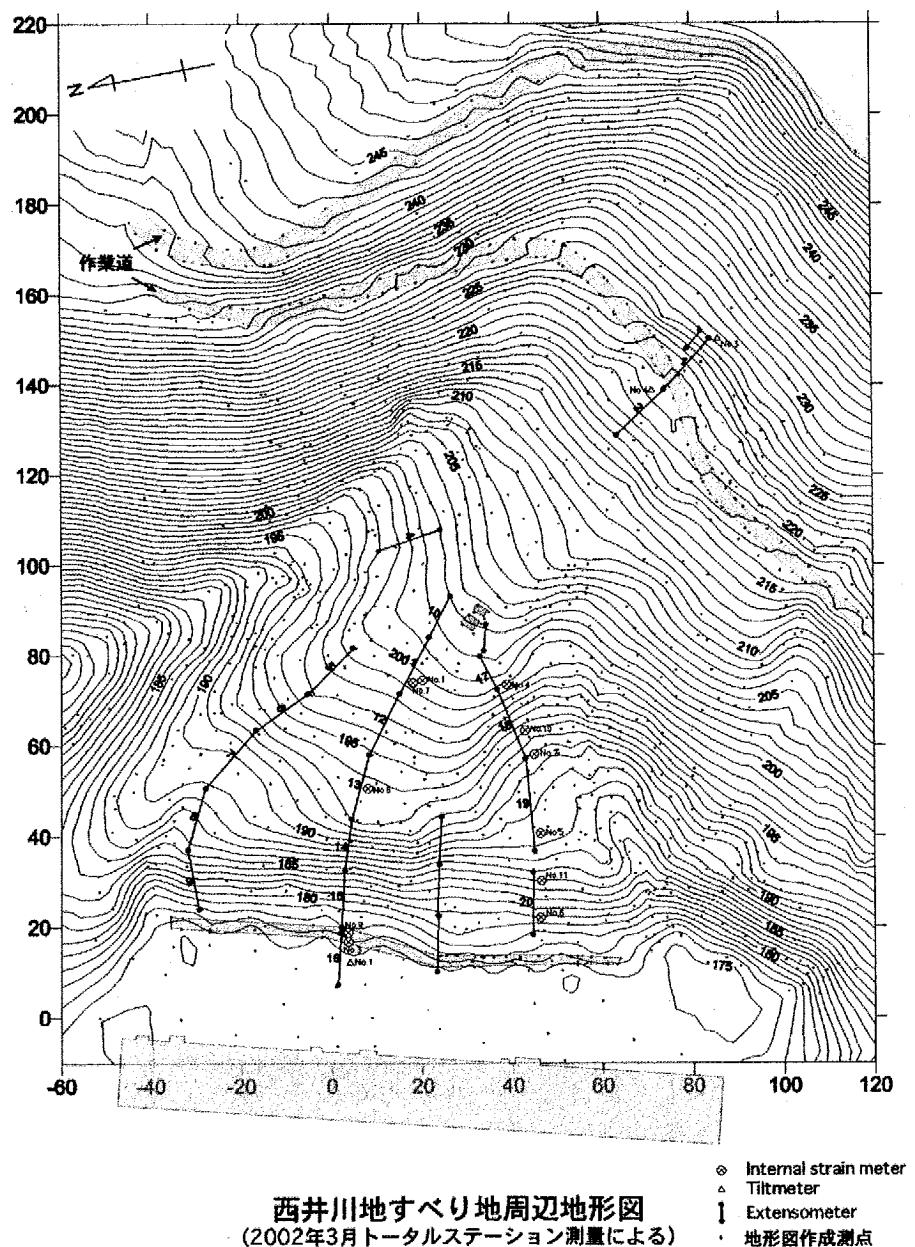
図3-12 地すべり地における伸縮計他の観測機器の配置

この地すべり地での観測計器の配置を図3-12および図3-13

に示す。この作業道建設によって地すべりの動きに変化が現れたかどうかを調べるためにここでは伸縮計の記録に着目した。

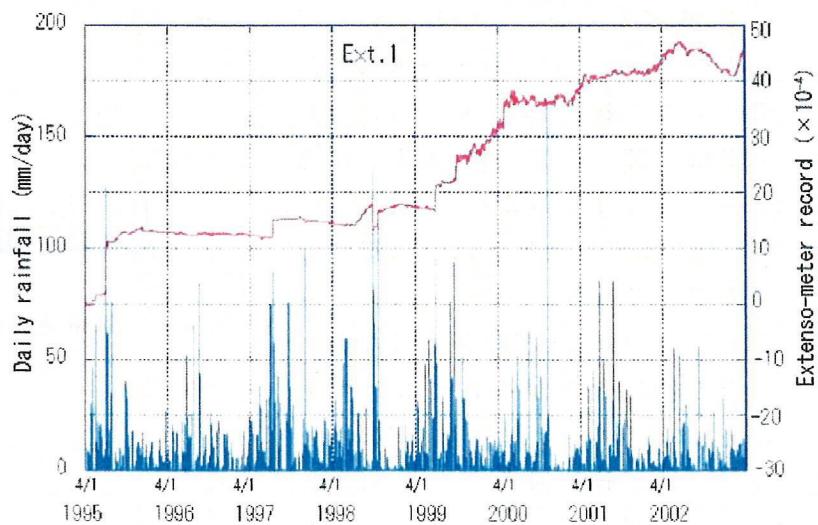
図3-14 道路建設の時期をはさんだ伸縮計記録(Ext. 1)

計 Ext. 1 と Ext. 17 の相対的な動きは 1 つの地すべりブロックの動きである可能性が高い。すなわち、道路建設に伴う土塊の掘削や搅乱により、通常なら地すべり上部土塊の重量が緩和されて安定側に推移するはずのところであるにもかかわらず、何らかの形で地すべり活動を拘束していた土塊の結合力が低下に至り、この小ブロックの移動につながったと考えられるのである。

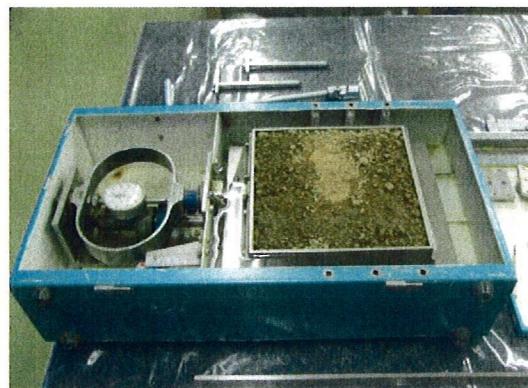
写真 4-2 せん断箱ごと水浸させる場合

水分条件をコントロールするために、あらかじめ所定の含水比に調整して混ぜ合わせた試料を詰め固めた場合と、あらかじめ所定の乾燥密度で詰め固めた後、上から所定の含水比になるのに必要な水量を加えた場合(写真 4-1)、さらに、下から吸い上げさせる形で水を加えた場合の 3 通りを試している。これ以外に、乾燥状態のままの場合とせん断箱ごと水浸させて(写真 4-2)飽和状態で試験を実施した場合についても行っている。

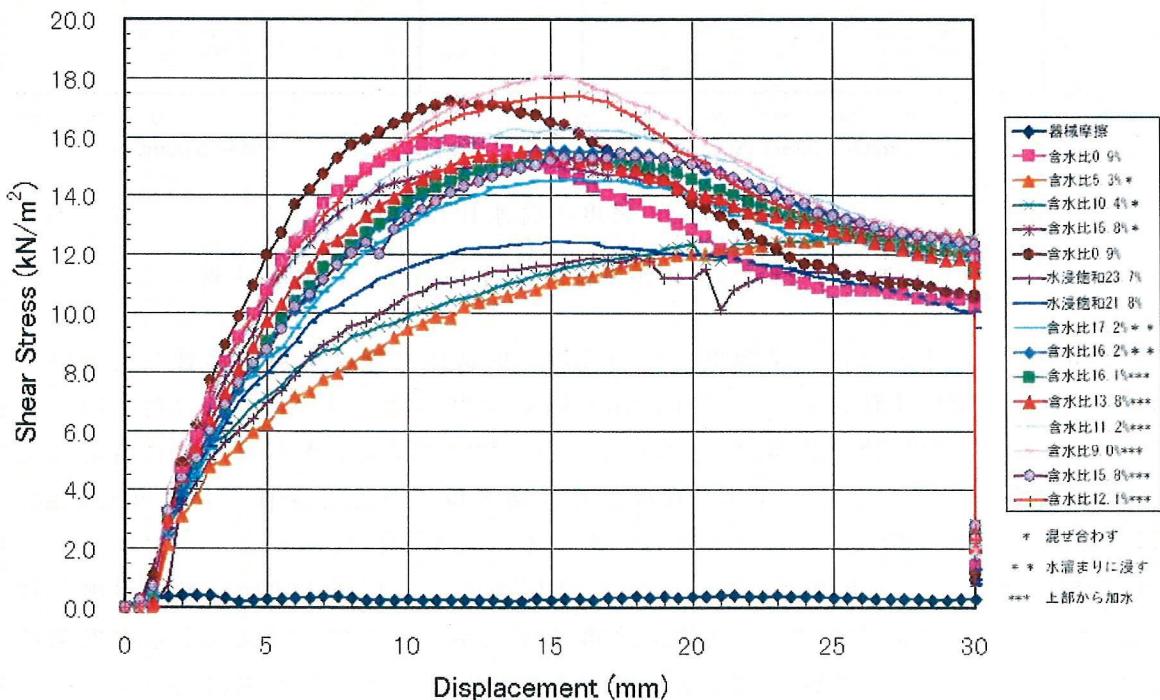
図 4-1 応力 - 変位曲線 ($\sigma = 15.2 \text{ kN/m}^2$ の場合)

本実験では応力解放による影響の出現に時間遅れ等を伴うことの解明が目的であるので、たとえば、垂直応力が 15.24 kN/m^2 というひとつの条件下で、さまざまな含水比、水の与え方、乾燥密度、供試体作成手法等を試みた。図 4-1 にその結果から、せん断応力と変位の関係を示す。この図からいくつかる特徴を読みとることができると。せん断試験機内で水浸飽和させた状態で求められた強度は、ピーク強度についても残留強度についても明らかに小さめであること。含水比 0.9% のほとんど乾燥状態に近い試料で作製した供試体は比較的変位の小さな段階でピーク強度を示した後、飽和の供試体が示すような小さめの残留強度値付近まで低下すること。あらかじめ含水比を 5.3%、10.4% に調整した試料を使って供試体を作製したものについては、初期乾燥密度が 1.45 g/cm^3 程度にしかならず、他の供試体（含水比 0.9% のものは 1.51 g/cm^3 と 1.55 g/cm^3 、その他は $1.60 \sim 1.66 \text{ g/cm}^3$ の範囲に分布）よりも低密度であったことから、ピークを持たない曲線となっていること。また、それにも関わらず、他の数～十数% の含水比を持つ供試体が示すやや高めの残留強度付近に落ち着いていること。含水比の増加に伴ってピークの発現が遅れ、また、ある程度の含水比を超えるとピークの大きさ自体が低下すること、などである。

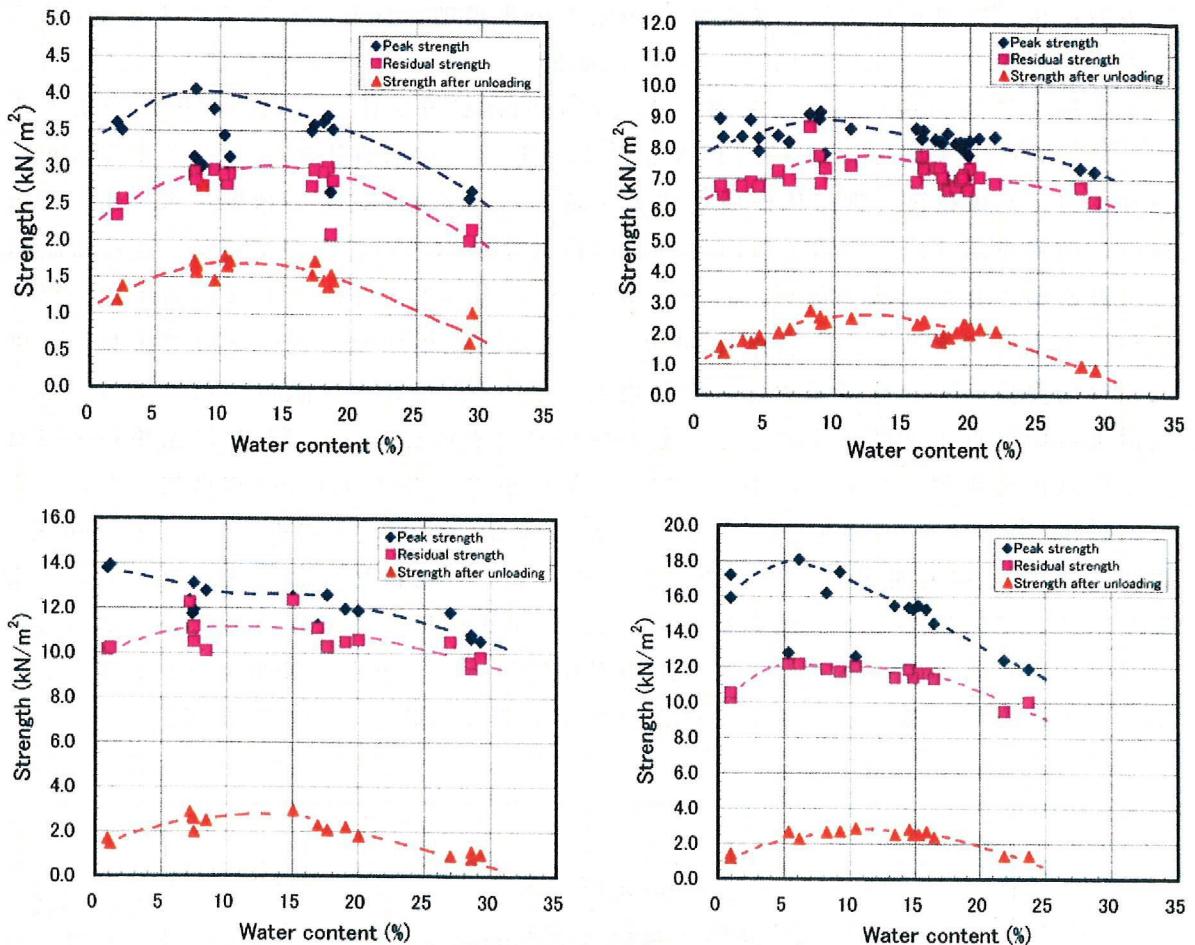
図 4-2 強度と含水比の関係
 (左上) $\sigma = 2.1 \text{ kN/m}^2$ の場合、(右上) $\sigma = 9.1 \text{ kN/m}^2$ の場合、
 (左下) $\sigma = 14.2 \text{ kN/m}^2$ の場合、(右下) $\sigma = 15.2 \text{ kN/m}^2$ の場合

含水比に対するピーク強度、残留強度、さらに、垂直応力を除去したときでも発揮する強度について調べるために、図 4-2 のような形にまとめてみた。

さまざまな含水比条件を設定した上でのせん断試験であったので、不飽和時のサクションの影響が特にピーク強度に大きなばらつきを与えていることがわかる。この結果、含水比条件に対するピーク強度の傾向については必ずしも明瞭な関係を示すということには

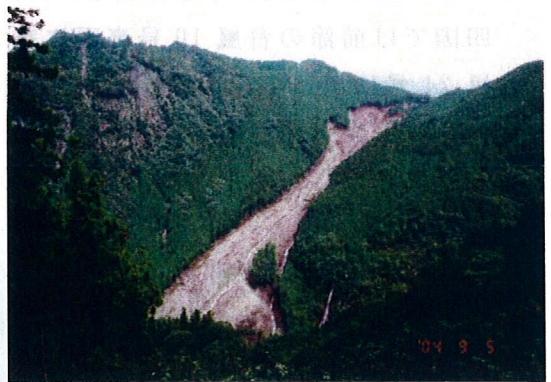
写真5-1 阿津江地区の崩壊

大規模な崩壊が発生した斜面地盤は一種の応力解放の状態となっている。このような見方のできる事例が2004年8月に徳島県那賀川上流の旧木沢村(現、那賀町)阿津江地区で発生した(写真5-1)。この写真の崩壊の大きさは長さが約850~1,000m、幅が100~130m、深さが5~15m程度で、約100万m³の土砂移動であった。この崩壊そのものは、2004年7月下旬から8月2日にかけての台風10号がもたらした豪雨によって発生した。この時の豪雨は8月1日だけで旧上那賀町にある四国電力(株)海川観測点で1,317mm(日雨量の新記録)を観測(その周辺地域の日雨量も四国電力(株)小見野々観測点(旧木頭村)で1,195mm、国土交通省那賀川水系管轄の沢谷観測点(旧木沢村)で1,006mm、徳島県管轄の名古ノ瀬観測点(木沢村)で911mm)、また、4日間で2,000mm超の激しさで、写真にある最初の大規模な崩壊発生につながった(日浦・海堀ほか、2004; 末峯・海堀ほか、2004)。しかし、斜面の異常はこの規模では収まっていることが現地調査や空中写真から明らかになった。背後の斜面の至るところに段差や亀裂が断続的に認められたのである(写真5-2)。メインの崩壊は1日のうちに起きたが、それによる応力解放の影響はその後しばらく続く可能性があった。また、亀裂や段差等から雨水などが浸入しやすくなってしまい、さらに大規模な崩壊に拡大することが懸念された。

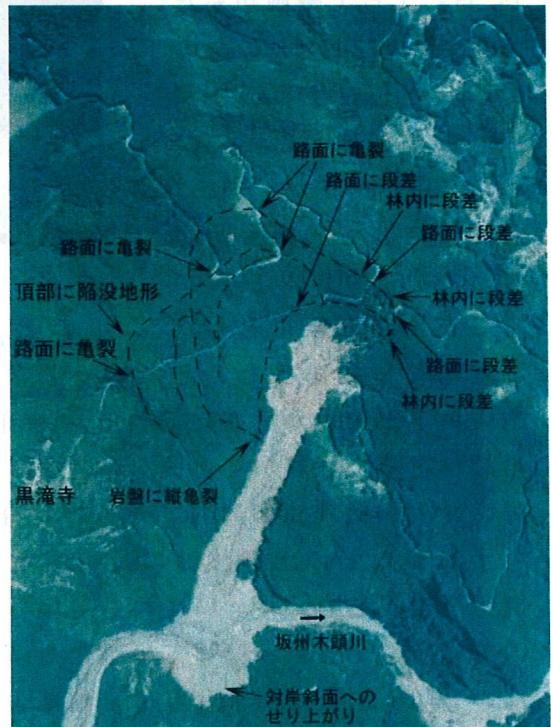
写真5-2 背後に見られる段差や亀裂の位置

以上の経緯は、最初に豪雨によって大規模な崩壊が発生することによって、周囲の斜面地盤にも一種の応力解放状態が生じ、それが亀裂等の発生につながるが、そこにさらに強雨や豪雨などが加わることで強度の低下が加速し、地すべり的な挙動が拡大したことを見

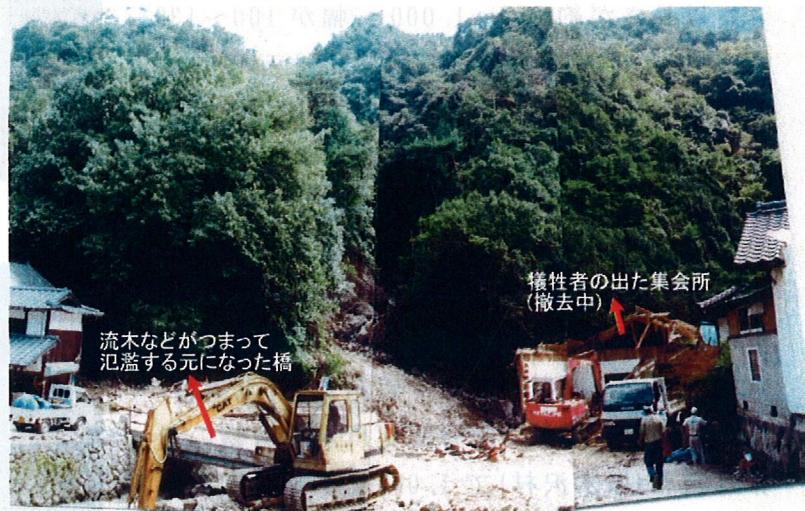
写真5-3 台風15号豪雨の土石流と濁流で犠牲者の出た香川県大野原町の現場

写真中央奥から土石流が流下。右が犠牲者の出た撤去中の集会所。避難所にもなっていた。
