応力解放を受けた斜面の地質構造の違いによる 変形のしやすさの定量化の試み

平成 16 年度～平成 18 年度科学研究費補助金（基盤研究(C)）
(課題番号: 16510138)

研究成果報告書

研究代表者 海 堀 正 博
(広島大学大学院総合科学研究科准教授)

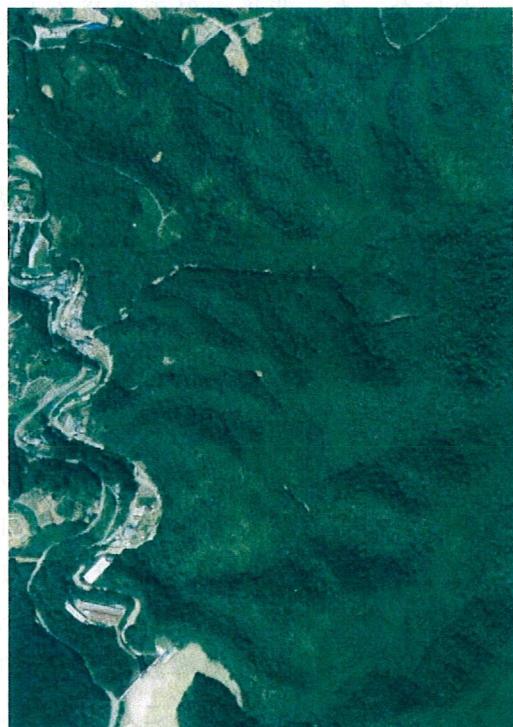
写真5-4 犺牲者の出た土石流とその周辺の状況
(香川県旧大野原町)

土石流などの土砂移動の発生箇所は他にも数箇所で見られるが、いずれも規模は大きいものではなく、また、総じて箇所数も多い方ではない(写真5-4)。同じ台風の豪雨によってもたらされた愛媛県新居浜市周辺や後でとりあげる台風21号豪雨による同じ旧大野原町周辺での土砂移動発生状況と比べると、対照的である。これらが雨量の違いに起因するのか、地質・地形・植生などの自然的素因の違いに起因するの

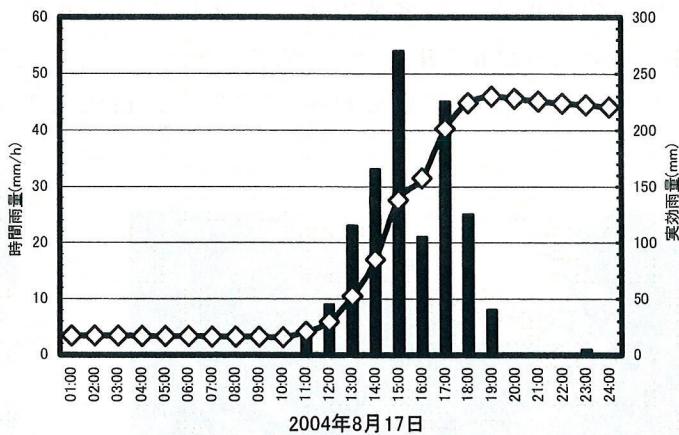
図 5-1 旧大野原町にある五郷ダム（香川県管轄）での観測雨量（2004 年 8 月 17 日）

棒グラフは 1 時間雨量、折れ線は 72 時間半減実効雨量を示す。観測点の北 800m の位置で犠牲者を出した土石流災害が 17 時 30 分頃に発生している。

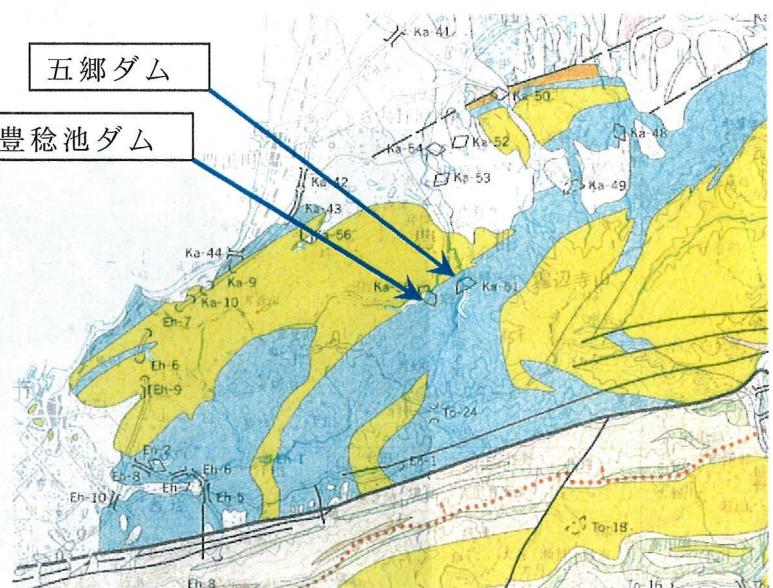
図 5-2 香川県大野原町周辺の地質図（四国地方土木地質図編纂委員会、1998 より）

土石流の流下した河床は傾斜した層理面が顕著であるが、比較的硬い砂岩や泥岩の互層が露出していた（写真 5-5、写真 5-6）。地質図によると、このあたりは白亜紀後期の和泉層群の砂岩・泥岩の互層が分布しているが、ちょうどこのあたりが北西側の砂岩勝ち互層と南東側の泥岩勝ち互

層の境界付近にあたる(図 5-2)。流路は、幅約 8 m、深さ 3~8 m で連続した小滝が形成されており、勾配が 10~22° の範囲で変化する。流路の周辺には広葉樹を主とした自然林が多いが、中流部の左岸側には一部スギ・ヒノキの人工林も分布していた。しかし、土砂移動の開始地点の崩壊地周辺は自然林の分布地帯であった(写真 5-7)。崩壊地の傾斜は約 34°、幅 5~8 m、深さ 2 m 程度である。特に、周辺と比べてこの渓流の表層土の強度が低下していた様子も見られず、また、いわゆる人工林地帯というものでもなかった。

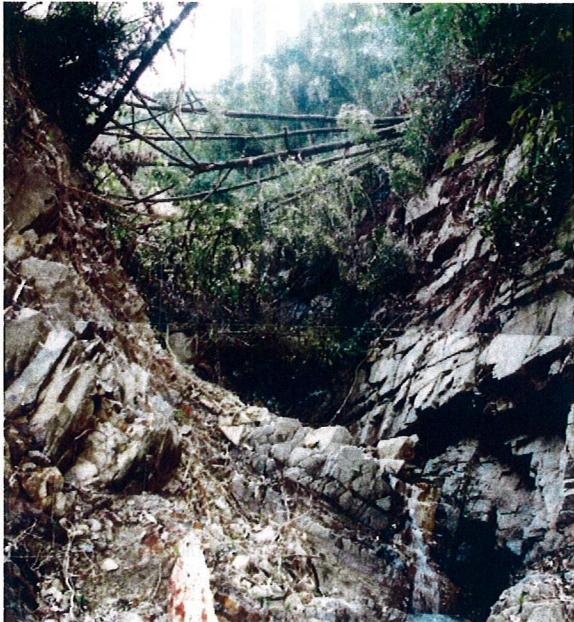
写真 5-6 大野原町の土石流流路の状況
中流部。傾斜・褶曲した層理が明瞭な堅い岩盤の露出した渓床である。部分的に人工林の分布した場にあたる。調査日は2004年9月18日。

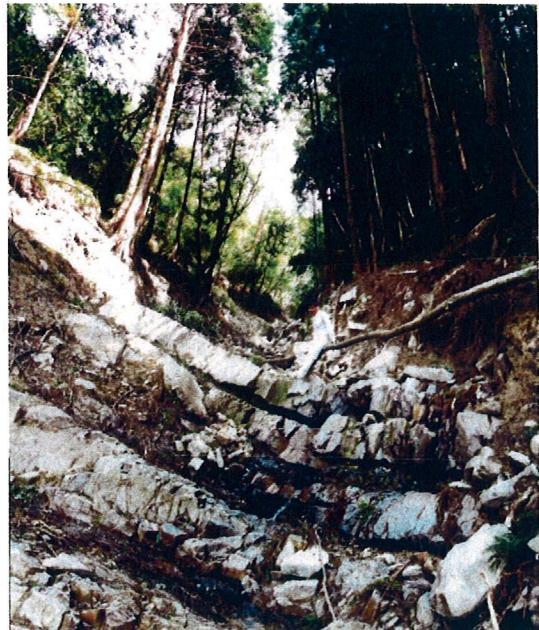
写真 5-5 大野原町の土石流流路の状況
谷出口のすぐ上流。傾斜した層理が明瞭な堅い岩盤の露出した渓床である。周辺植生は広葉樹が主の自然林。台風 15 号の豪雨(2004 年 8 月 17 日)かその後の豪雨により渓岸から根こそぎ崩れて流路に入りこんでいる。調査日は 2004 年 9 月 18 日。

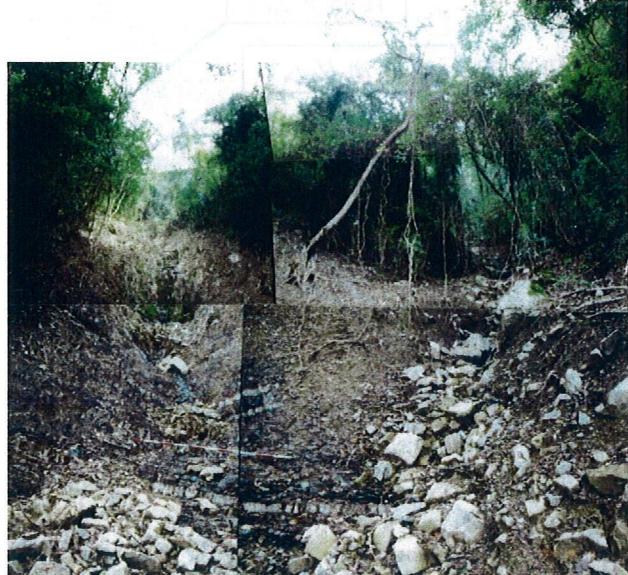
写真 5-7 大野原町の土石流源頭部崩壊地の直下部
溪床にはいぜんとして部分的だが岩盤の露出が見られる。礫質土壤である。崩壊地勾配は 34°、広葉樹を主とした自然林地帯での崩壊である。

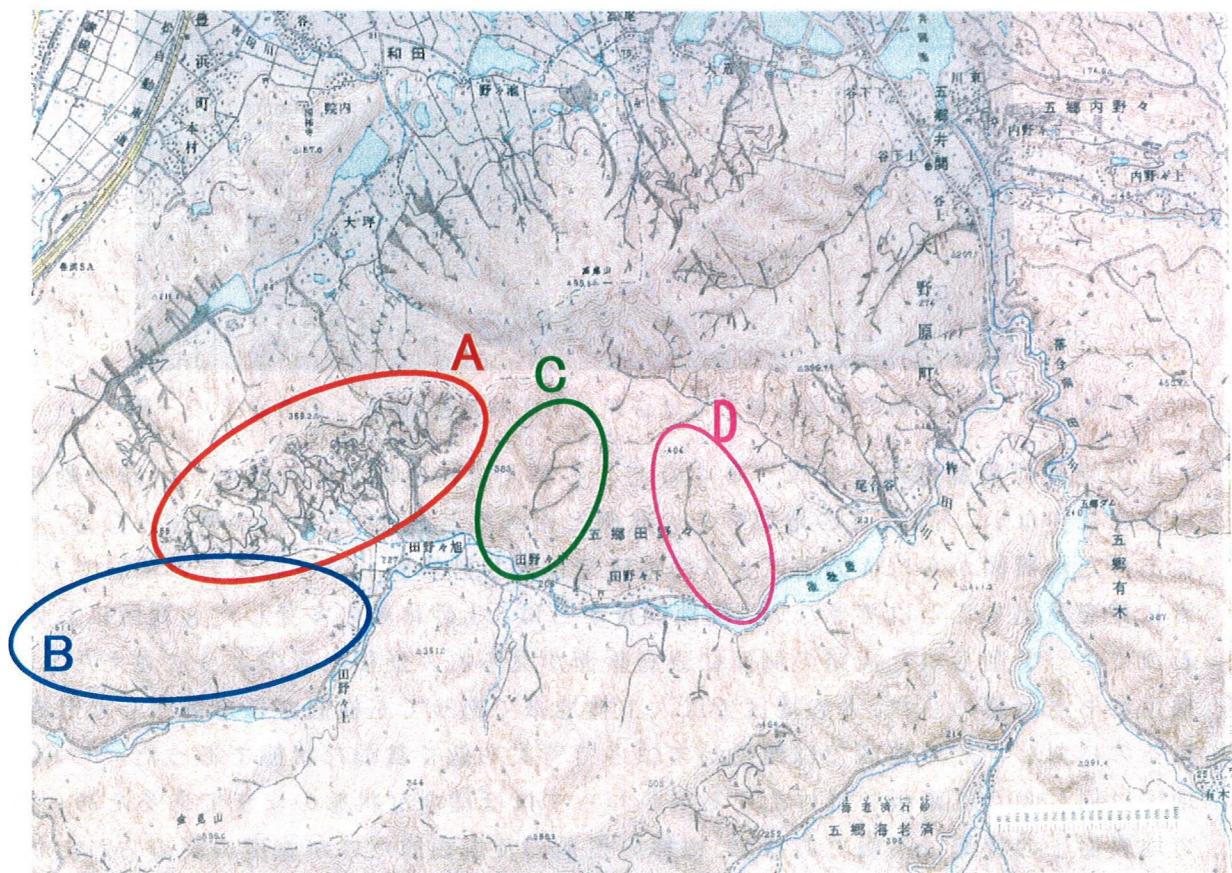
図 5-3 香川県大野原町周辺の土砂移動分布図（2004 年 10 月 6 日（株）四航コンサルタント撮影空中写真より）

さらに図 5-3 の中で、特に土砂移動の集中が見られる A の地域は、人工的な土地改変(おそらく農地や果樹園などの利用のための造成途上にある土地であると思われる。たくさん的小道がつくられていた)の影響があった場所である(写真 5-8 の一部)。

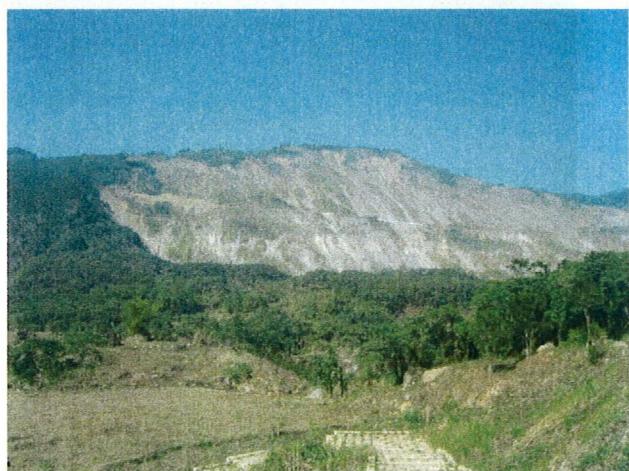
写真5-9 台湾国南投縣の九分二山の大規模崩壊
1999年9月21日の集集地震(M7.3)により発生
(2005年12月24日撮影)

1999年9月21日、台湾国では集集地震(M7.3)により、南投縣を中心とする周辺地域で大規模なものを含む土砂移動が多数発生した(H. Te-Chin, 2000; 林、2002ほか)。たとえば、南投縣の九分二山では幅約1km、長さ約1.6km、深さ約50m、土砂量約3千5百万m³の大規模崩壊が発生した(写真5-9)。また、雲林縣の草嶺では幅約1.3km、長さ約1.7km、深さ約200m、土砂量約1億2千万m³の大規模崩壊が発生した(写真5-10)。強い地震動による地盤の緩みは至ると

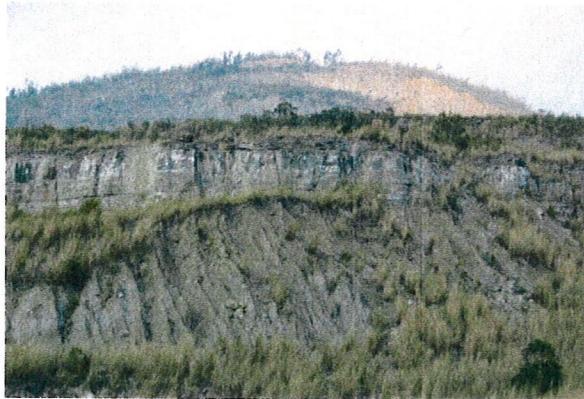
写真 5-10 台湾国雲林縣草嶺の大規模崩壊
中央部。層理面で崩れている。対象が大きすぎて1枚に納められない。(2004年12月29日撮影)

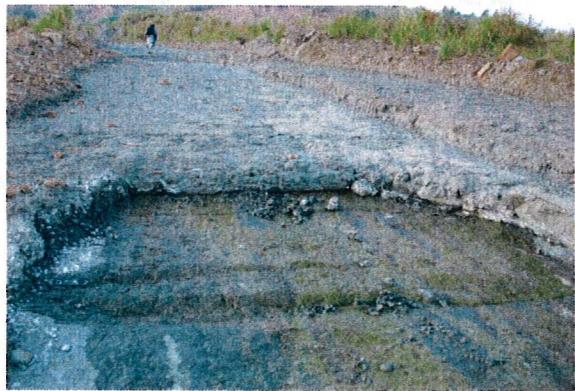
写真 5-11 九分二山の大規模崩壊に見られる層理面の浮き上がりによるすきま
(2004年12月27日撮影)

ところで発生していると見られ、その後の台風豪雨などで簡単に土砂災害が起きてしまうことが報告されている(林、2006など)。また、この大規模崩壊発生地では双方とも層理面にすきまが形成されたり(写真5-11)、盤ぶくれ(写真5-12)や破碎(写真5-13)や新たな圧縮亀裂(写真5-14)や崩落(写真5-15)などの現象が見られるが、これらは大きな応力解放が生じたことによる結果であると思われる。

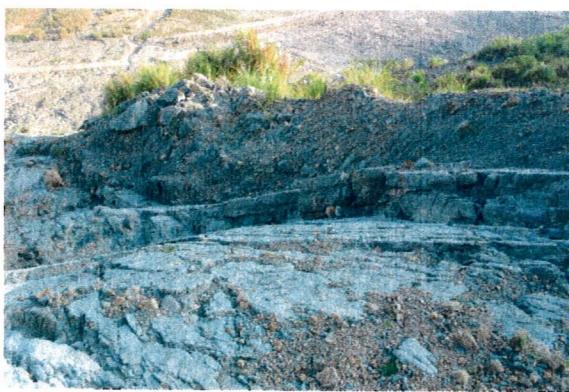
写真 5-12 九分二山の大規模崩壊の脚部に
見られる押出しによるたわみ
(2004年12月27日撮影)
