地震動の影響を受けた地域における 降雨と斜面崩壊発生との関係について

Relationship between slope failure occurrence and precipitation in the areas affected by a strong motion of earthquake

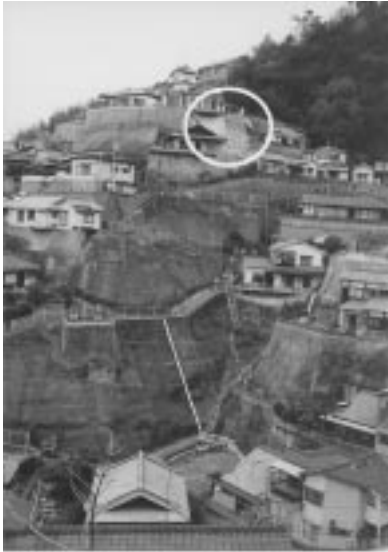
写真1 (左上) 急傾斜地における被害
(呉市両城地区、2001年3月25日)

2001年3月24日午後3時24分頃、瀬戸内海芸予灘を震源とする地震が発生した。地震の規模を表すマグニチュードは6.7で、震源の深さは約51kmである。広島県ならびに愛媛県を中心に斜面崩壊、落石等の斜面異常が生じ、屋根瓦の破損、石垣崩れといった住宅被害も多数発生した(写真1～3)。また、賀茂郡河内町で被害には至らなかったものの落石防護ネットで巨礫が止まった斜面や、擁壁やモルタル吹きつけにクラックが生じているのを確認した。

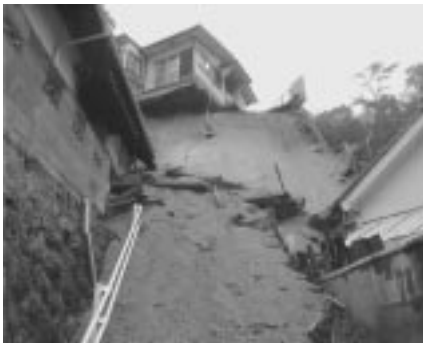
写真3 (右上) 国道432号沿い、棕梨川右岸側の斜面の崩落
(賀茂郡河内町、2001年3月25日)
