# 瀬戸内沿岸地域における台風豪雨による土砂災害の実態 －香川県大野原町における平成16年の台風災害調査より－

海堀 正博\*

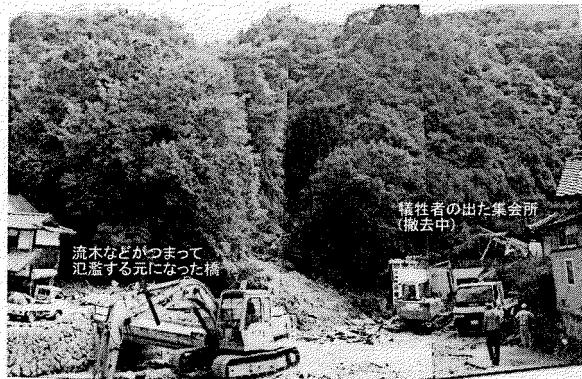
写真1 台風15号豪雨の土石流と濁流で犠牲者の出た香川県大野原町の現場

写真中央奥から土石流が流下。右が犠牲者の出た撤去中の集会所。避難所にもなっていた。

方は台風の進行方向の右側にあたるものとなつた。8月17~18日には四国・九州地方を中心に非常に激しい雨が降り、香川県大野原町では避難先の集会所が土石流と濁流に襲われ2名が犠牲になった(写真1)。

写真には右側に撤去中の集会所が写っているが、中央奥からの支流がほぼまともにあたる位置にあったことや中央下部を右から左に流れる本川前田川に近い位置にあったことがわかる。谷の出口は自然林で覆われている。また、途中の流路沿いには一部人工林地帯があるものの、土砂移動の発生開始地点の周辺でもむしろ自然林地帯が多く分布している。土石流などの土砂移動の発生箇所は他にも数箇所で見られるが、いずれも規模は大きいものではなく、また、総じて箇所数も多い方ではない(写真2)。同じ台風豪雨によってもたらされた愛媛県新居浜市周辺(写真3)や後述する台風21号豪雨による大野原町周辺での土砂移動発生状況と比べると対照的である。これらが単に雨量の違いに起因するのか、地質・地形・植生などの自然的素因の違いに起因するのかを明らかにすることが必要である。

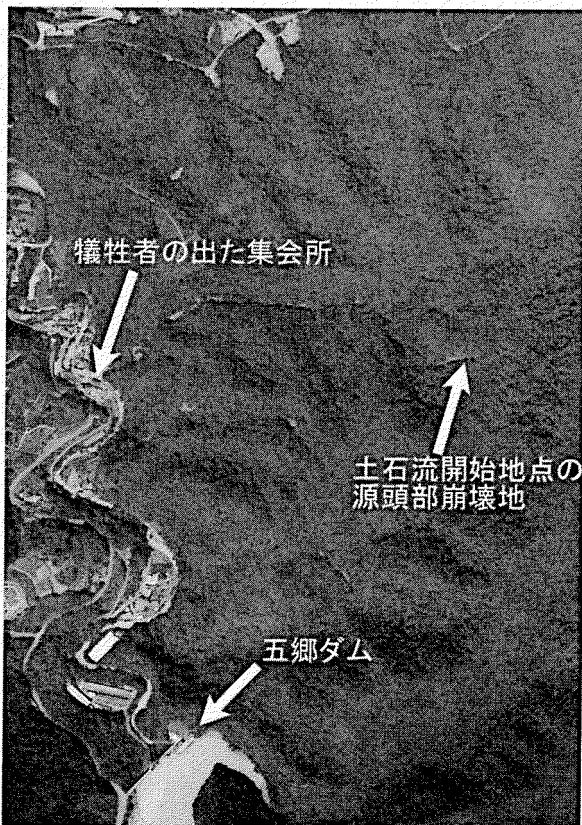
写真2 台風15号豪雨によって犠牲者の出た土石流と周辺の状況(香川県大野原町)

多発というような土砂移動発生状況ではないことがわかる。(中日本航空(株)8月24日撮影)

まず、台風15号豪雨がこの地域にはどのような雨量をもたらしたかをみる。写真2の下部に写っている五郷ダム(香川県管轄)の雨量観測値を使って、降雨の推移を示す(図1)。住民からの情報によると災害の発生時刻は17時30分頃である。15時までの1時間に54mm/hもの強雨がもたらさ

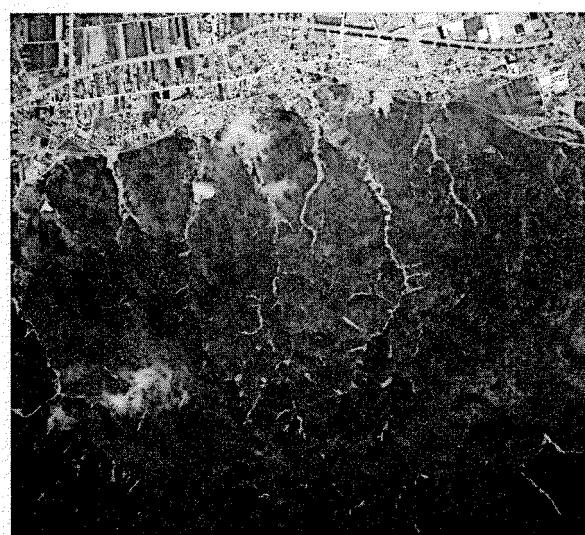
写真3 台風15号豪雨によって愛媛県新居浜市周辺で発生した土砂移動

香川県大野原町に比べてはるかに多くの土砂移動が見られる。(中日本航空㈱8月24日撮影)
