## ハイドロキシアパタイト被覆歯科用インプラントの臨床評価

### Clinical Evaluation of Newly Developed Two-stage Hydroxyapatite-coated Dental Implant in Humans

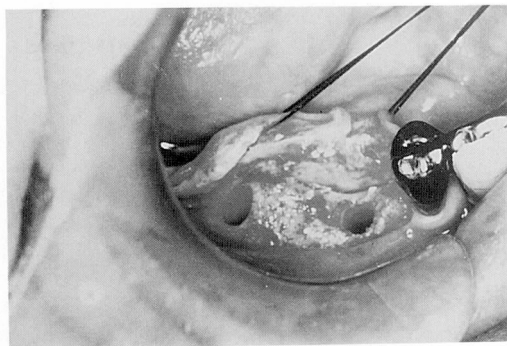
図2 欠損部顎骨に形成したフィクスチャー埋入窩。

100  $\mu$ m 大きな埋入窩を形成した (図2)。その後、試適用ガイドにてフィクスチャー上縁が頬舌側骨縁部と一致することを確認後、あらかじめカバースクリューを装着しておいたフィクスチャーを手圧にて同窩に埋入し (図3)、粘膜骨膜弁にて同部を完全に被覆した。

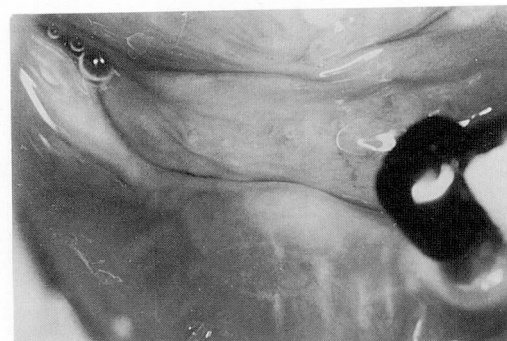
図4 フィクスチャー埋入3カ月後の埋入部。

インプラント周囲組織の治癒が完了したと考えられる時点 (上顎では概ねフィクスチャー埋入後6カ月以上、下顎では3カ月以上) (図4) で、インプラントを被覆している粘膜を切開してカバースクリューを露出した後 (図5)、これを除去し、ポストをフィクスチャーに連結した (図6)。インプラント周囲歯肉の治癒完了後、通常の方法に従い、インプラントを支台あるいは維持装置とする補綴物、いわゆる上部構造物を装着した (図7)。

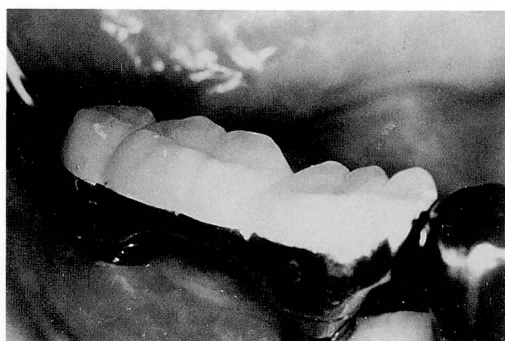
図7 硬質レジン咬合面をもつ金銀パラジウム製のインプラント上部構造物。

本インプラントは周囲骨組織と直接結合して骨支持が得られるよう設計されており、天然歯周囲にみられる歯周靭帯は有していない。このため、上部構造物に加わる機能圧が直接顎骨に伝達されることとなり、それによるストレスが骨組織の破壊を惹起させる可能性が指摘され<sup>9)</sup>、上部構造物内に緩圧機構を付与する必要が議論されている。本研究では上部構造物のクラウンならびにブリッジの多くはそれらの咬合面を衝撃力緩和作用を期待し硬質レジン製とした。一方、可撤性義歯の場合はインプラントに機能圧が集中しないよう粘膜負担の設計とした。現在、経過観察中の症例ではクラウン、ブリッジおよび可撤性義歯のいずれの場合も、インプラントと周囲骨組織が強固に結合していることが機能的ならびにX線検査により明らかであることから、今回設計した上部構造物は妥当であると思わしうが、脱落したインプラントのいくつかは過剰な機能圧によると考えられるので、定期的なリコールは必須であろう。
