加熱圧縮成形法による強化ポリカーボネート 床義歯の2年後の臨床評価

湯浅 良孝, 佐藤 裕二, 和田本昌良
久保 隆靖, 津賀 一弘, 大倉 啓孝*
山本 明司*, 橋本 正毅, 赤川 安正

A Two-year Clinical Evaluation of the Reinforced Polycarbonate Denture Fabricated by the Compression Molding.

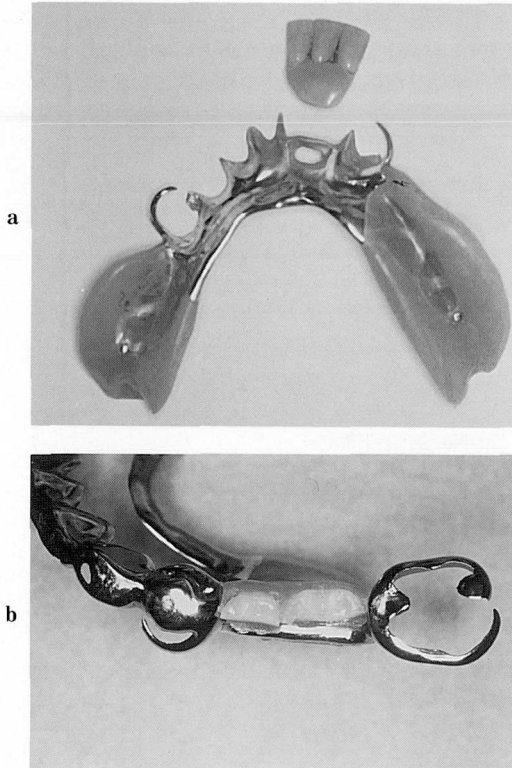
図1 義歯床の破折が生じた例
a 症例 No. 7 の下顎義歯 (装着22ヶ月後)
b 症例 No. 25 の下顎義歯 (装着6ヶ月後)

症例 No. 7 では、装着22ヶ月後に下顎義歯の孤立した前歯部(1+2)で義歯床の破折が生じた(図1a)ため、同部の修理および咬合調整を行った。その後、現在まで問題なく使用されている。症例 No. 20 では、人工歯の追補を行った部分とその1ヶ月後に破折したため再度修理を行った。症例 No. 25 では、装着3ヶ月後に人工歯(16)が破折し光重合型の前装用レジンで修理したが、その3ヶ月後に同人工歯(156)および同部の床が破折した(図1b)。そこで、リングバーの左側は既存のメタルフレームに金属歯一体型のメタルフレームを鑲着したPMMA床として修理し、右側は元の硬質レジン歯を使用した強化ポリカーボネート床のままとし、現在まで問題は生じていない。症例 No. 31 では、装着18ヶ月後にスケルトン上部のレジンが一部剝離しながら破損したが、同

床および人工歯の破折が生じた症例(No. 25)は咬合挙上を行った症例であり、残存歯には金属で菌冠形態様のレストを付与していた。この例では咬合挙上中に、挙上に使用した即時重合レジンがかなりの早さで咬耗したことから、咬合挙上の効果と合わせて咬合力がかなり強い症例であったものと考えられる。そこで、この症例における床および人工歯の破折の原因はおもに症例自体の問題とみなされた。

下顎前歯部で床の破折が生じた症例(No. 7)では、通常のPMMA義歯でも床の破折が起こりやすい残存歯にはさまれた孤立した前歯欠損部(1+2)で破折が起った。同じ症例の上顎義歯でスケルトンに沿って床粘膜面に亀裂が生じたことから、成形時にスケルトン下の床粘膜面での床材料同士の接着が不十分であった可能性もある。すなわち、この症例の床破折の原因は成形システムの問題と考えられた。

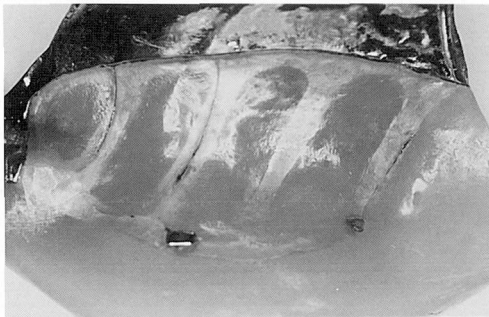
図2 スケルトン下の床粘膜面に亀裂が生じた例
症例 No. 7 の上顎義歯 (装着16ヶ月後)

症例 No. 7 の上顎義歯では、装着16ヶ月後の時点でスケルトンの金属に沿って床粘膜面に亀裂が認められた(図2)。症例 No. 6 の上顎義歯でも、装着25ヶ月後に同様の亀裂が認められた。両症例とも、現在までこれらの亀裂による臨床的な問題は生じていない。

2 症例において義歯床のメタルフレームのスケルトンに沿い床粘膜面に亀裂が認められた。義歯装着直後にはこれらの2 症例ではともに肉眼的に亀裂は認められなかったが、成形時から亀裂が生じた部分の接着が不完全であった可能性が高い。この原因としては、まず成形時のタイミングが適切でなかったため、スケルトンの近遠心の2 方向から填入された床材料がスケルトンの下で接着する前に硬化してしまった可能性が考えられる。また、今回通常の PMMA 義歯に準じてメタルフレームの設計（スケルトンの形態など）を行ったが、通常スケルトンの設計では本システムでの成形が成功しにくい可能性もある。本システムは1 回の加熱圧縮で床の成形を完了させるため、症例によってはスケルトンの下に床材料が回り込みにくいきらいがある。したがって、スケルトンの格子の断面形態を楕円形にすること、スケルトンの格子の数を増やすことにより格子のメタルの幅を狭くすること、スケルトンと粘膜との間のスペースを多めにとることなど、成形時に床材料がスケルトンの下に入りやすくなるような設計のガイドラインを確立する必要があるものと思われる。

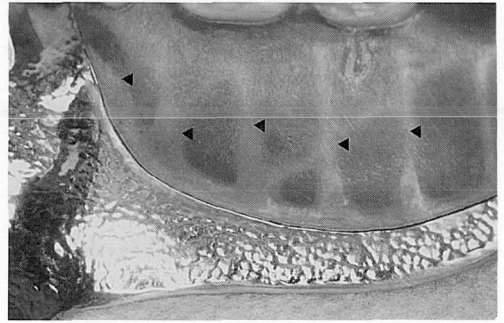
図3 スケルトンと床材料との境界部 (◄印で示す) に着色が認められた例 (症例 No. 24 の上顎義歯, 装着32ヶ月後)

料との境界部に、オレンジ色の着色が認められた。これらの着色は症例によっては装着2年後にかなり著明となっていた。その典型的な例として、図3に症例 No. 24 の32ヶ月後を示した。フィニッシングライン部に若干の間隙がみられ、スケルトンと床材料との境界部に着色が認められ、さらに床研磨面にも褪色および若干の粗造感があった。

スケルトンの境界部での着色は、成形時の加熱および成形後の水中浸漬による急冷のため床材料が収縮した可能性が強く、主に成形システムの問題と考えられた。

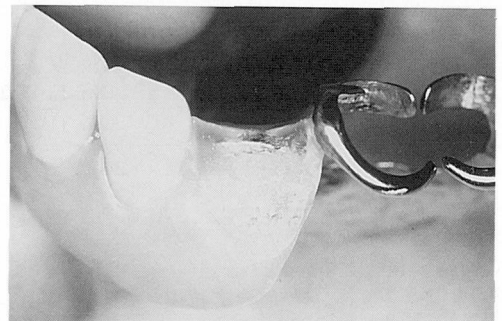
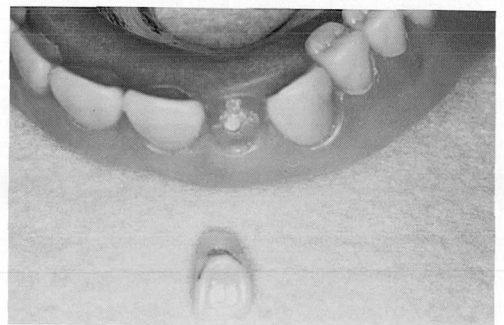
図4 人工歯が脱落した例
a 症例 No. 20 の上顎義歯 (装着20ヶ月後)
b 症例 No. 29 の上顎義歯 (装着12ヶ月後)

人工歯の脱落は4床で認められた。症例 No. 20 および症例 No. 29 では装着1年以降に人工歯が次々と脱落したため、その度毎に即時重合レジンによる修理を行い、現在も使用している(図4a, b)。また、症例 No. 22 では、装着18ヶ月後に1が脱落したため即時重合レジンによる修理を行い、現在は特に問題なく使用している。

スルホン床義歯の人工歯の脱落は臨床上大きな問題とされてきた^{15,16)}。今回の評価では、従来のスルホン床義歯に関する報告^{15,16)}よりかなり頻度が少ないものの、装着1 年以降に3 症例で人工歯の脱落が認められた。人工歯の維持条件の悪い上顎前歯部の人工歯が1 本だけ脱落した症例 No. 22 は、主に咬合調整に問題があったものと思われる。しかし、装着1 年後から人工歯が次々と脱落した症例 No. 20 および No. 29 は、圧縮成形のタイミングが適切でなかったために人工歯と床材料との接着が不十分となった可能
