# 広島地域における土砂災害危険度の高い要因と 警戒避難のための降雨情報伝達における課題

海堀 正博

広島大学大学院総合科学研究科環境科学部門

## The factors of the high risk of the sediment disasters in the Hiroshima district and the problems concerning the transmission of the precipitation information for the warning and evacuation

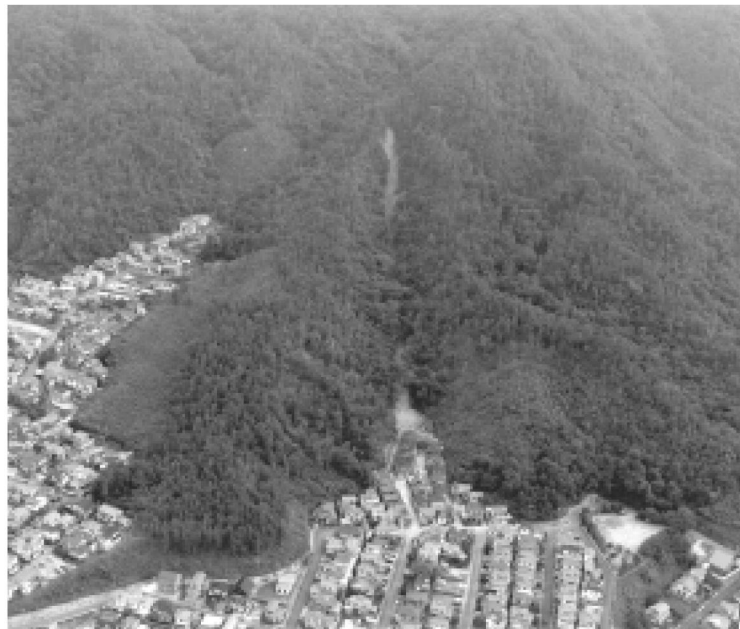
写真-1 広島市安佐南区安川支川での土石流災害（1999年6月29日発生）  
小規模な土砂移動ながら1名が犠牲になった（広島県提供写真）。

況がある。しかも多くの場合、意識の中ではそのような場所に住んでいるという自覚が極めて少ないことによって重大な災害の発生につながっている現状がある（たとえば、写真-1）。先に述べた土砂災害危険箇所数の急増もそれを物語っている。

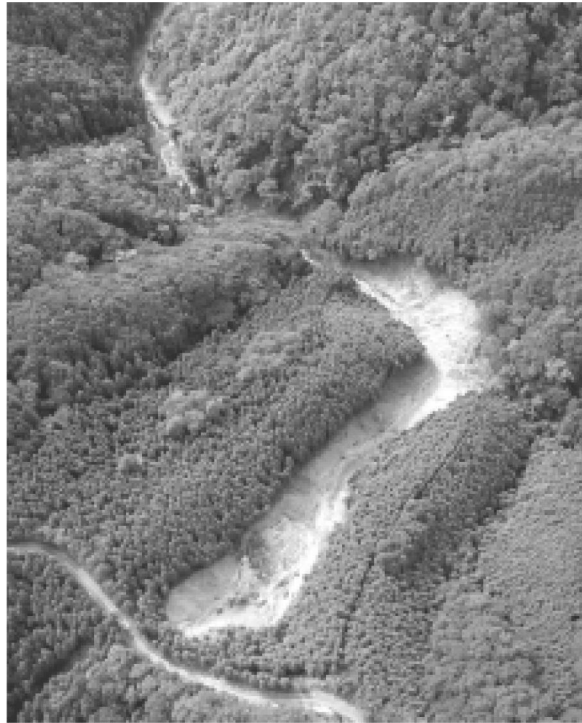
写真－2 道路近くに発生した土石流の事例（安芸太田町）  
（2006年9月16日発生，18日撮影）

そのひとつは道路との関連である(写真-2)。豪雨の際、広い範囲から路面を伝って集められた雨水が特定の斜面に集中して排水される形態となり、流動性の高いすり壊やすり流が生じている事例が見られる。同様な形態のものはこれまでも各地で何度も起こっており<sup>21),22)</sup>ほか、集排水の構造にさらなる工夫が必要であることを示唆している。

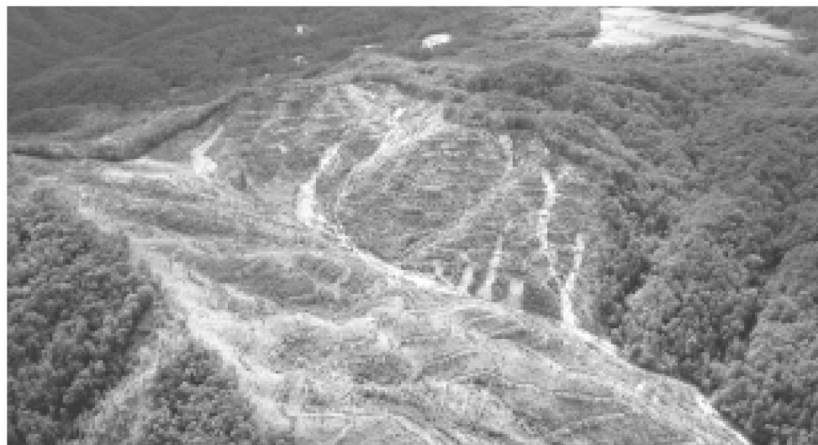
写真－3 豪雨による幼齢林地での崩壊の事例（北広島町）  
（2006年9月16日発生，18日撮影）

ふたつめは植生との関連である。植生が豊かとはいえない幼齡林・若齡林地でのすり壊・小規模すり流の集中発生が見られる(写真-3)。広葉樹林地においてもすり壊やすり流の発生はあるのだが、スギ・ヒノキの人工林地での方が多く発生している。これらは豪雨を受けた場合の植生の地上部の樹冠遮断率の違いや地下部の根系による地盤の補強効果や保水力の違い、および、自然林の地盤と人工林の地盤そのものの攪乱の受け方の違い等によるものと思われる。樹冠遮断率の研究は主に森林水文学の分野で観測

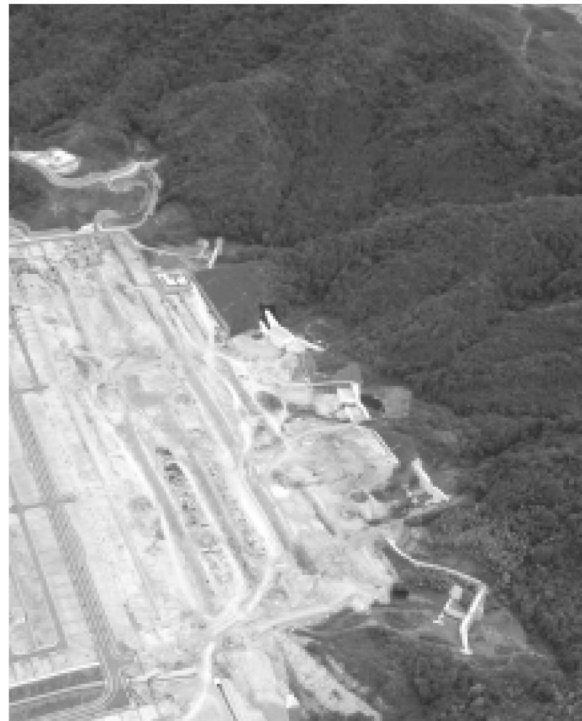
写真－4 近年の宅地造成に見られる土石流災害防止対策の事例（広島市）  
（2006年9月18日撮影）

たとえば、宅地の造成にあたっては近年は宅地の周縁部に位置する谷や沢などの出口付近には土石流災害防止対策のためのえん堤があらかじめ施工される事例が見られるようになってきた（写真－4）。
