論文

一九四五年八月六日、広島市の川の状況

— 水深・流速・川幅・橋・川岸 —

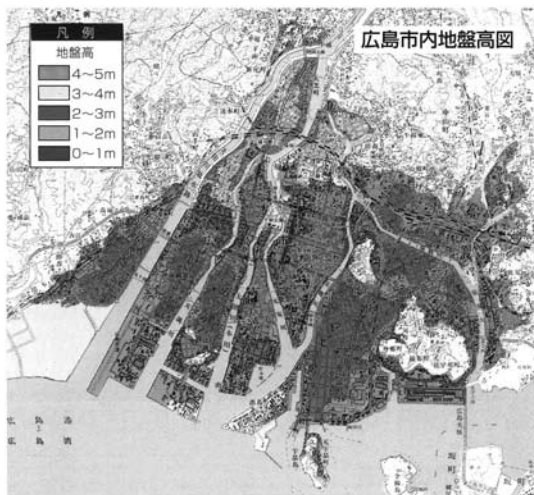
地図② 広島市内地盤高図

太田川の本流は、中国山地の冠山（海拔一、三三九m）に発し、多くの支流を合わせ一〇三kmの間を流れ、下流に広島平野を形成して瀬戸内海に注ぐ。この広島平野の南の部分、祇園大橋以南（南へ広島湾岸まで約八km）が太田川三角州である（地図①、②参照）。

次に、太田川の各派川の水深を知るために必要な川底の形状を観察する。広島は堆積作用によって形成された三角州であり、川底に巨岩があつて流れが変化し、淵や瀬が随所にあるというものではない。また、川筋にも複雑な屈曲は存在しない。三角州の頂点（爆心地から北へ約三・五km）で、二つに分かれている川が、三角州の底辺に向けて末広がり一九四五年当時は七つに（地図①参照）、現在は六つに（地図②参照）分かれて流れている。

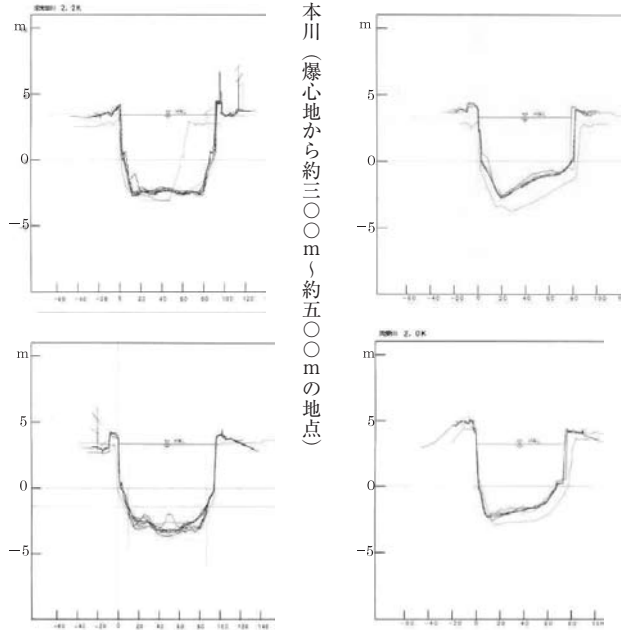
図① 「横断形状の比較図」

この四八年間の川底の形状変化から類推すると、ほとんどの地点は一九四五年当時もこれらの図の変化の範囲内であつたと考えられる（次の図①で爆心地に近い元安川と本川の「横断形状の比較図」を各二ずつ例示する）。

図の縦：横 = 1 : 25である

干潮時の水位は満潮時から二・五m低く(表①の八時と一五時の水位の差)、約マイナス一・五mになっているので、横断形状比較図の約マイナス一・五mにおいて測った値から同様にして求めた。図①を参照すれば分かるように、満潮時は平行な二直線間の距離を図上で測るような形だから誤差は小さいが、干潮時は図上で斜めの線の間を測るので誤差が大きい。しかし、おおよその状況を知るために測って推定値を表示した。

写真⑥の1は本川橋～新大橋間約二七〇mの右岸であり、図①の横断形状比較図では、例示した本川の上の図が写真の中央辺りを横断した図である。この図は縦対横11対2.5であり、T・P・〇m付近に棚のような部分や傾斜が見られる。これを現地で観察すると、「がんぎ」があり（現在も川の中央向きに幅約三mの石段で、川床まで一〇数段ある「がんぎ」が、六か所ある。写真で手前右に見える「がんぎ」は六か所のうち上流から二番目のものである）。降りたところには、川岸下縁に沿って狭長な平面がある。さらに川の中央寄りに捨て石が川岸に沿って連なっており、その幅は川岸下縁から捨て石の端まで三m～三・五mである（写真⑥の1）。写真に見られるように河岸改良工

がなされている。ここは、工事によって川岸下縁の標高が少し変わったところもあると考えられる。（写真⑥の2）は、図①の横断形状比較図では元安川の二つの図の中間地点の左岸である。現場の川岸の下は、「がんぎ」直下にわずかの捨て石があるのみで自然な砂地の緩やかな傾斜である。こちらは、標高が変わったようには見えない。工事による標高の変化は、結果を得て考慮することにして、次の観察を行った。

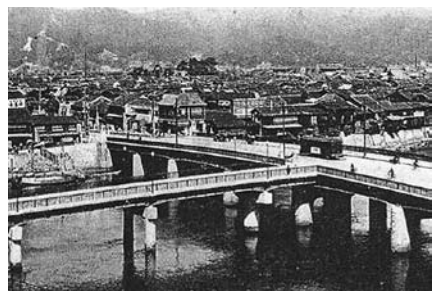
写真① 戦前の相生橋

相生橋(爆心地から約二〇〇m)の写真①は、昭和一〇年(一九三五

年)頃という説明がある。舟や橋上の電車や人物との対比によって、川面から橋桁までの距離や橋脚間距離の見当がつく。<sup>29)</sup>一九四五年当時もほとんど変わっていない。

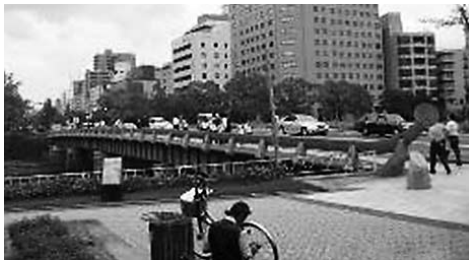
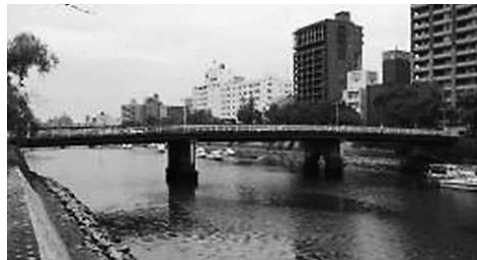
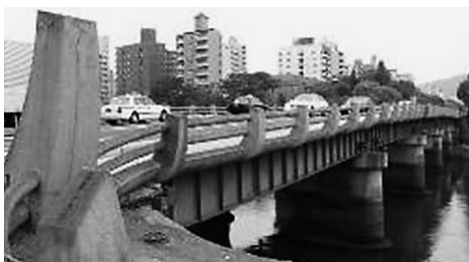
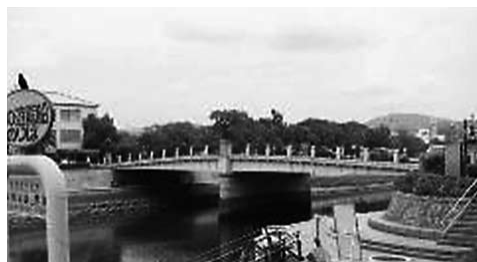
写真③ 中心部四橋の橋桁下端の形状

市の中心部にある五つの橋については、橋桁の下端の標高を測定した(橋桁下端の標高を示している資料は見つからなかった)。その際、問題になるのは、現在の橋が一九四五年当時の橋と形状が同じ

であるかということである。これらの橋はすべて架け替えられている。従って、旧橋と現橋を対比できなければならない。その点で国道である相生橋は、比較できる平面図、正面図、断面図等がある<sup>(31)</sup>。それによると、大きく拡幅されているが橋桁下端の標高に差異は見当たらない。一方、市道である他の四橋の図面は見いだせなかった。そこで、文献の説明文や、写真などによって推測した。これらの四橋のうち、本川橋は橋脚が元のままである。元安橋は、元の橋を再現したデザインで架け替えられている。平和大橋は木造、西平和大橋は鉄筋コンクリートの橋であったものが、それぞれ単純鋼桁橋に架け替えられた<sup>(32)</sup>。これら四橋は、写真③にみられるように、いずれも、橋桁下端の勾配は小さく、旧橋より橋桁下端の標高が高くなったとは考えにくい。したがって、現橋を測定することによって、原爆発時の橋桁下端の標高をある程度再現できると判断した。なお、万代橋は形状に変化がみられ、橋桁下端の標高が高くなったと判断して除いた。

測定方法は、①、巻き尺を橋端から川面に垂らして距離を測定する。②、巻き尺を橋端から橋桁の下端まで垂らして距離を測定する。③、①の値から②の値を引くと川面から橋桁下端までの距離がでる。④、③で得た値に別に計算したその地点のその時刻の川面の標高を加えて測定地点の橋桁下端の標高を得た。一つの橋で三か所を測定した。即ち、橋の東と西の端から中央向きに一〇mのところと橋の中央の三か所である。表⑦に五橋の測定結果を示す。

測定した結果をみると、橋桁下端の標高は三・七二m～五・三三mである。太田川に橋を新設する場合の現在の国土交通省の基準は四・四

m以上となっているということであるから、この基準に合致するのは上記五橋では相生橋のみである。まず、市の中心部の橋は、現在の基準からすると、標高の低い橋が多いといえる。また、原爆爆発時に近い八月六日午前八時には、水面から橋桁下端までの距離は、表の㉕欄に表示したように橋の中央で約三・〇m〜四・四mであったと推察される。

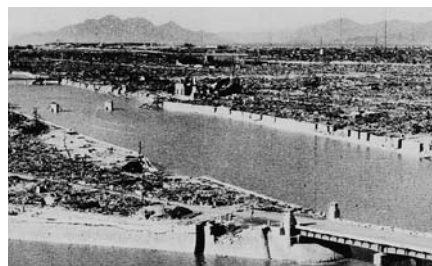
写真④ 相生橋~新大橋右岸の「がんぎ」  
出所：「広島原爆戦災誌」付録(二)林重男氏撮影

時の川岸付近の状況を知る手がかりをさがし、「がんぎ」に着目した。一九四五年当時の相生橋、新大橋の右岸の川岸の写真④を見ると、約六〇〇m間に川に降りる石段が二〇数か所見える。これらは、「がんぎ」であった。この私用の「がんぎ」は市の中心部の他の川岸でも、当時は多く見られた。これら私用の多数の小さな「がんぎ」よりほかに、原爆ドーム前の川岸には当時も現在も同じような広い大きな石段があり石段の両端には石積みがある(写真⑤)。これは私用でない大型の「がんぎ」の一例である。

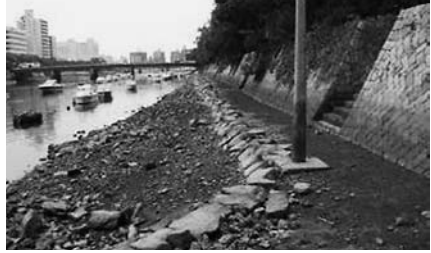
写真⑥の1 川岸下縁と捨石

干潮時の本川橋～西平和大橋の右岸

この表⑧を見ると、潮に浸かっていた「がんぎ」の石段の段数は斜字の数値が最大であったことから、この場所の満潮時刻は八・〇〇～八・三〇と推察される。この満潮時に、本川橋直近の左岸の「がんぎ」は二〇段（一段約一九cm）のうち一四・八段が、右岸の「がんぎ」は石段一五段（一段約二四cm）のうち一一・七段が川面より上にあり、それぞれ、水中の「がんぎ」の石段を、五・二段（約一〇〇cm）、三・三段（約八〇cm）下りれば、川床に立つことができた。一九四五年八

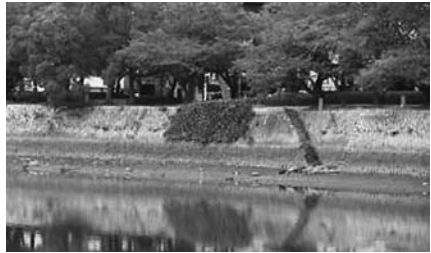
写真⑥の2 川岸下縁と砂地

干潮時の元安橋～平和大橋の左岸

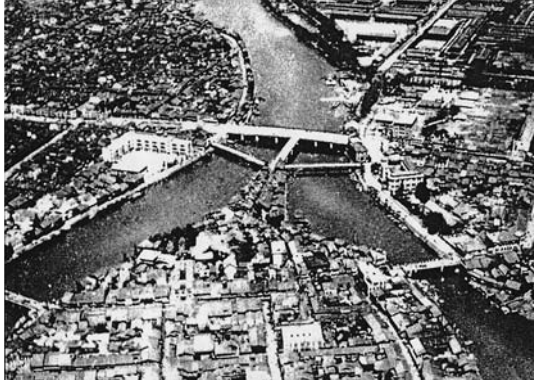
写真⑦ 戦前の相生橋

川土手や橋詰に建造物がないが、当時は建造物が川岸の際や橋詰近くまで建てられていたことである。写真⑦は戦前の相生橋付近（右の下流に元安橋、左の下流に本川橋の一部が見える）を飛行機から撮影したと記録されている。川岸や橋詰の際まで建造物がある様子が見られる。一九四五年当時も川岸はほとんど同様であったと察せられる。これらの建造物が崩壊し、火災が発生して、その影響を受ける状況が生じたであろう。また破壊されて崩落した建造物の破片の一部は満潮の川に落ち、水に沈む瓦などは川底に沈み、水に浮く建造物の破片は流されていき、半落橋した新橋や本川橋にはこれらの浮遊物が滞留したと思われる。どの橋においても、多くの浮遊物が漂流通過したであろう。その際、川幅が狭くなっている元安橋、横川橋、横川新橋および天満橋などは他所より浮遊物の影響が大きかったであろう。ただし、原子爆弾爆発の影響力を考慮すると、長大な浮遊物が多くあったとは考えにくいので、その他の中心部の橋は、橋脚間の距離と橋桁下端までの距離からして、橋脚間をせき止めたりする可能性は低く、舟は橋の中ほどの橋脚間を航行できた可能性が高かったと推察される。
