江田島市東能美島における花崗岩の風化

於保幸正・平山恭之

Weathering of the granite at Higashi-Noumijima, Edajima city, Hiroshima Prefecture, Southwest Japan

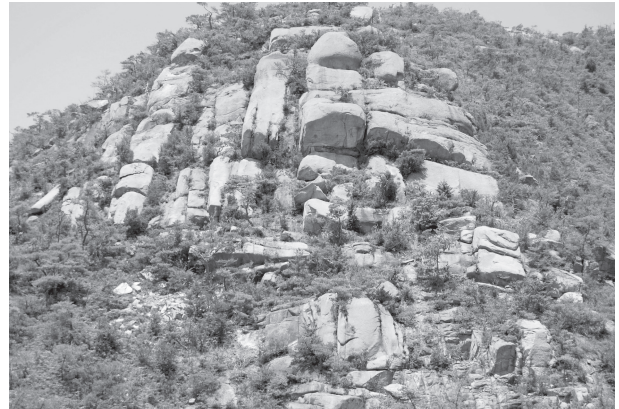
東能美島の南端付近では、斜面に花崗岩が広く露出している。花崗岩にはほぼ直交する三方向の節理が観察される(図2)。以下詳しい風化状況を、長瀬鼻西方(A地点)、長瀬鼻北方の石切り場(B地点)、長瀬鼻東方の石切り場跡(C地点)について記載する(図3)。

図2. A地点(図3参照)のすぐ西側斜面にみられる花崗岩の節理。

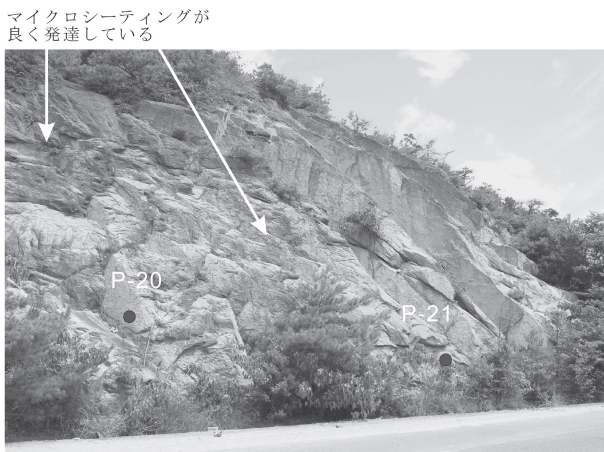
頭、南側の露頭、尾根周辺に分けて述べる。東側の露頭では、ほぼ新鮮な花崗岩が存在しているが、場所により20-30 cmの間隔で高角度の節理群が発達している所や断層が存在している所がある(図4)。高角度の節理として観察されるものは北西—南東方向を向くものが多く、割れ目は密着し、開口したものは観察されなかった(図5)。この露頭の南端では、マイクロシーティングがみられる個所が存在する(図6)。このマイクロシーティングは水平な節理(シーティングジョイント)に沿って帯状に発達し、その厚さは数 cmから30 cm程度である。マイクロシーティングが観察される帯状の部分は北に向かって、次第に観察されなくなる。ただし、さらに北側で道が北東に曲がる地点から先では、マイクロシーティングが帯状ではなく、ほぼ全露頭で広く観察される(図7)。そこで

マイクロシーティングが
良く発達している

図7. 図4のさらに北東の露頭における花崗岩の風化状況。マイクロシーティングが厚く発達している。番号はシュミットハンマーの反発度の測定点。

A地点の南側の露頭ではP-1からP-10で測定を行った(図9, 表2)。反発度は最大値で57.3, 最小値で17.8である。測定点により値のバラつきがみられる。南側の露頭のさらに南にある海岸では(測定点51-1から51-5), 反発度14.5から36.2の間であった。東側の露頭ではP-14からP-19で測定を行った(図4)。反発度の最大値は41.9であり、最小値は18.0である。東側の露頭に続く南東を向いた露頭ではP-20とP-21の2点で測定を行なった(図7)。両地点での値はそれぞれ34.2, 21.1である。上記の測定地点の中でマイクロシーティングが観察される所は、P-14, P-21および海岸の51-2である。これらの地点での反発度は21.1から24.9の間にあり、このことからCM級の花崗岩にマイク

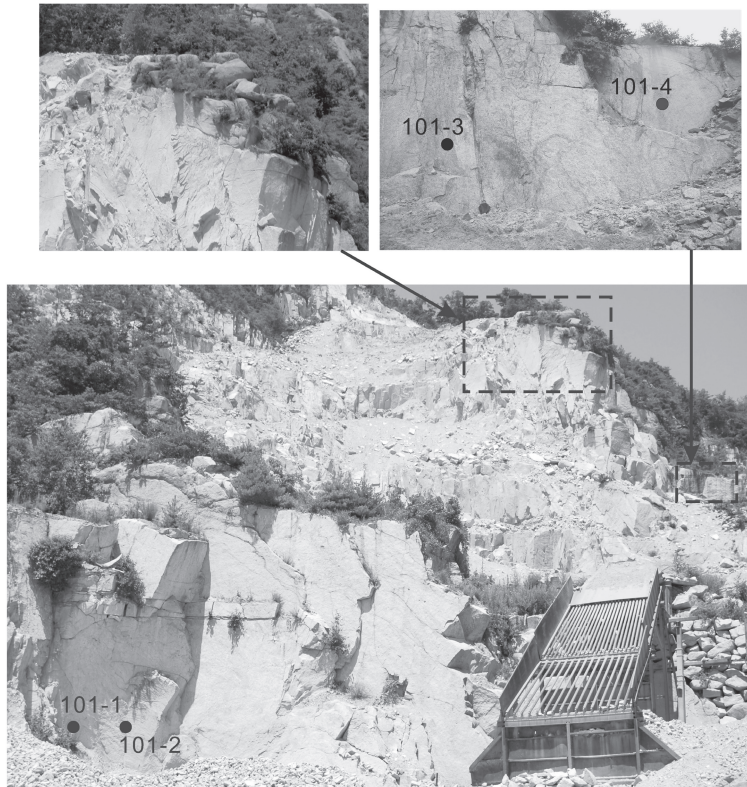
長瀬鼻北方約800 mに位置するB地点は、花崗岩の採石が現在行われている場所である。碎石場は斜面の下部にあるが、その上部でまだ採石されていない場所では見かけ上新鮮な花崗岩が斜面上に現れている。斜面上に現れた花崗岩の直ぐ下では花崗岩は薄い茶褐色を呈し、さらにその下では白色の花崗岩が分布している（図10）。ここでの花崗岩は全域においてほぼ新鮮な花崗岩であるが、碎石場の東端で地表面に近い所では、1-2 mのコア状の新鮮な花崗岩の周辺でやや風化している花崗岩がみられることがある。主な節理の方向は北西—南東方向および北北東—南南西を向き、傾斜はほぼ垂直である（図5）。

図10. B地点の露頭の様子。右上の写真と下の写真は撮影した日が異なるため、右上の写真のおおよその位置を下の写真で示す。番号はシュミットハンマーの反発度の測定点。

A地点以外では、B地点で反発度は52.2から65.3の間にあり(図10, 表2), C地点でも反発度は44.3から56.6の間にあることから(図11, 表2), 両地点ともほぼ新鮮な花崗岩が分布しているとみ

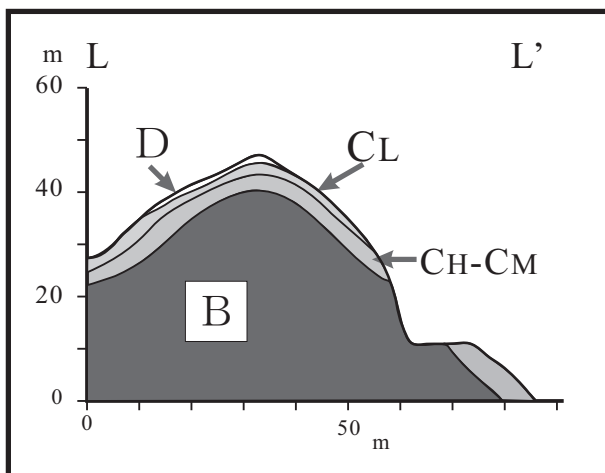
図13. A地点(L-L')での岩盤の等級で示した断面図。断面図の位置は図3に示す。

風化断面図を作成した(図13)。この図でみられるように、花崗岩は地表に近い所で風化し、深い所ではやや風化した花崗岩が存在しているものと推定される。

- (1) みかけ上新鮮にみえ、かつ反発度の高い値を示す花崗岩はやや風化を受けており、総合的な岩盤の分類ではB級に相当するものである。風化した花崗岩はC級に相当するものであり、表面を覆う砂状のものはD級として考えられる。
- (2) 砂状に風化した花崗岩は表面を薄く覆うものであり、最大20 cm程度、通常は10 cm以下の厚さをもつものである。
- (3) 反発度が36以下の値をとるものはC級の花崗岩であると考えられる。このような花崗岩では、マイクロシーティングなどの水平な割れ目が良く発達する箇所がみられる。C級の花崗岩の厚さは全体として数mから10 mであるが、その下部にあるB級の花崗岩とは漸移するようみえる。
- (4) A地点の花崗岩は東あるいは南の海側に向かうに従って風化が進んでおり、C級の風化した花崗岩の厚さも海側に向かって厚くなる。
