## 開発に伴う協議と立会・試掘・発掘調査の概要（2011年度）

## 2. 試掘・立会・発掘調査の概要

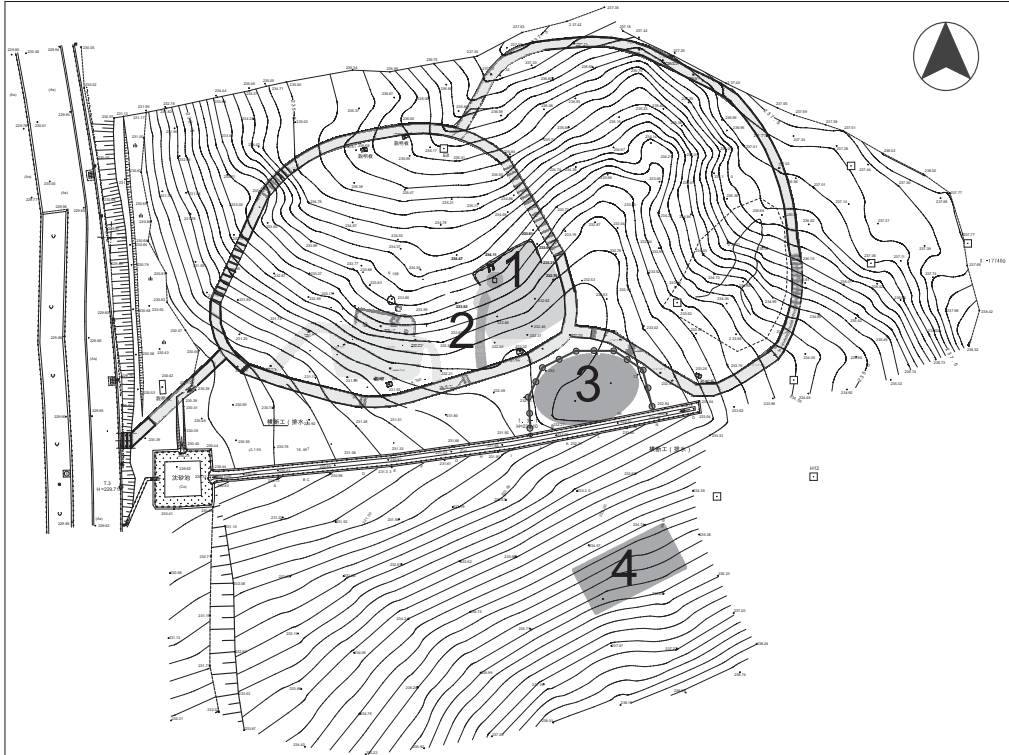
第43図 山中池南遺跡第2地点保存整備工事平面図（1：1,500）

1. 2号住居跡鍛冶炉跡、2. 2号住居跡アクセス用階段、3. 1号須恵器焼成窯跡灰原、4. 盛土用採土採集場所

を含めた丘陵一帯が保存区として現状保存されている。発掘調査を実施した丘陵南斜面の古墳時代遺構については2007年度から順次復元整備を行っている。本年度は、2号住居跡（工房跡）の復元整備（鍛冶炉ほかの復元）と1号須恵器焼成窯跡灰原の復元整備を実施した。また、合わせて1号住居跡、1号須恵器焼成窯跡ほかの修復を実施した。

2号住居跡の復元整備は2ヶ年計画の2年目で、本年度は鍛冶炉の復元と柱穴そのほかの整備を行った。鍛冶炉は型取りして復元した遺構を設置した。鍛冶炉の構造を示すため、炉掘り方内の木炭を半分充填し、保護のためにアクリルガラスを復元遺構の上に設置した。柱穴内に擬木を設置して柱を表現した。住居跡床面は、発掘調査で検出した床面の復元を昨年度の整備で実施したので、本年度は推定復元した床面部分についてガンコマサによる硬化処理を行った。また、散策道から復元住居へアクセスするための階段を2号住居跡西側面に設置した。階段は盛土を行って成形し、擬木を利用した階段枕木止めの掘り方はすべて盛土内に収まるようにした。

1号須恵器焼成窯跡灰原の復元整備は、表層土の漉き取りを行った後、保護柵支柱基礎掘り方を掘削した。復元作業予定地一帯は遺跡仮保存のため50cm程度の盛土を行っていたが、西端部ではほとんど盛土が流出していることが判明した。支柱設置箇所はいずれも遺構調査済あるいは遺構が確認されなかった場所である。しかし、調査停止面（調査中に遺跡保存が決定されたため、灰原下底面以下の調査を実施していない）の下層には縄文時代ほかの包含層が広範囲に残存しているため、支柱掘り方のうち調査停止面より下層へ掘削を行う必要がある場所については、遺構、遺物の有無の確認を行いながら草削りによる掘り下げを行った。幸い、いずれの支柱掘り方においても遺構、遺物とも確認されなかった。基礎掘り方は深さ35cmで、掘削後、碎石を敷いてコンクリート基礎を設置し、支柱を設置した。次に、排水路の設置後、硬化剤を混入した土で盛土をして全体を成形し、散水して固結するため1週間程度放置した。その後、廃棄単位に基づく須恵器焼成窯跡灰原の復元を行った。廃棄単位が視覚的に識別できるように土に混入する硬化剤（ガンコマサ）を2種類用意し、硬化剤と木炭粉の混入比

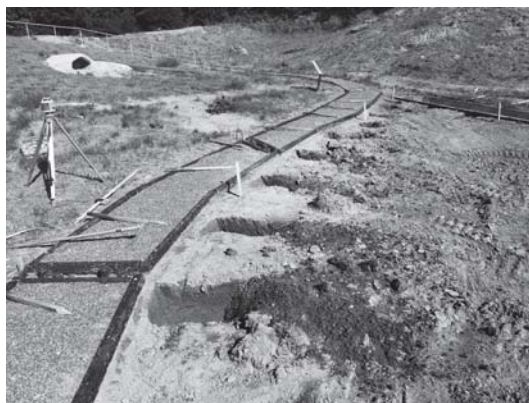
写真4 須恵器焼成窯跡復元灰原保護柵支柱掘り方掘削状況

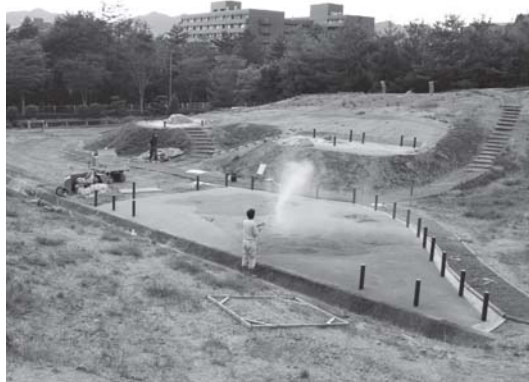
写真5 須恵器焼成窯跡復元灰原硬化剤固結のための散水状況

率を変えて成形した。最後に散水して固結させ、保護柵支柱にロープを張って完成した。なお、使用した盛土は遺跡南部の発掘調査排土を利用した。

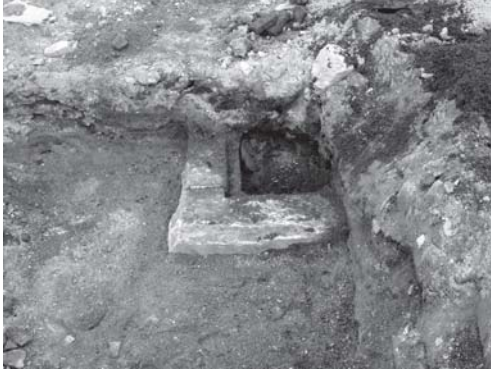
基礎掘り方6区の石組柵は北西部を検出したのみで、規模は不明である。検出面は地表下約50cmである。平面は正方形を呈するものと推定される。現状で東西46cm、南北56cmの規模である。石組柵を避けて基礎を設置し、現状のまま残すこととした。柵内部には大小の礫やコンクリート片などが充填されており、内部の調査は困難であった。調査区内の面積が狭いこと、現状保存することから礫等の撤去が可能な上部のみを露出させ、記録を行った。したがって、深さ等は不明である。上面で見ると、各辺は別々の切石で構築されている。各切石の幅約20cmで、蓋受けを作り出している。蓋受けは幅4～5cm、深さ3cm程度である。

写真9 基礎掘り方6区の石組柵検出状況(北より)

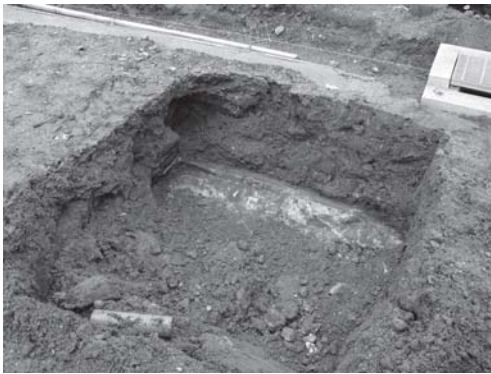
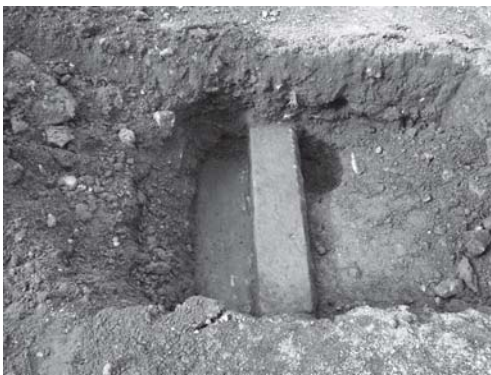
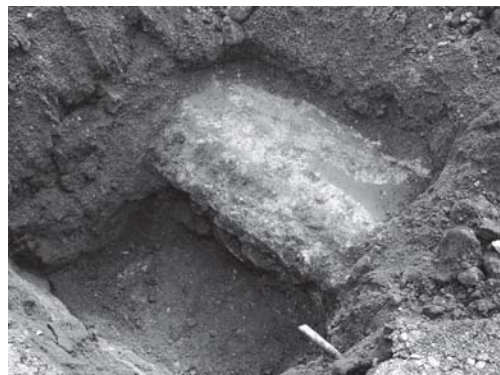
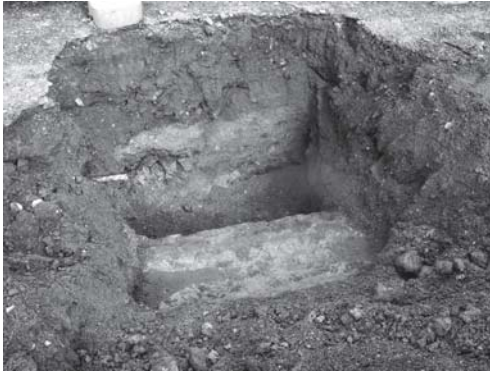
基礎掘り方20区・28区・32区および排水柵掘り方で検出した石組排水路は調査区北側隣接地の東西道路にほぼ平行して構築されており、基礎掘り方20区、28区、32区の北端部で石組排水路の南辺を、排水柵掘り方南半部で石組排水路の大半を検出した（24区の調査区内については削平されているようであり、確認できなかった）。検出面は地表下約50cmである。基礎掘り方20区・28区については遺構を撤去することなく基礎を設置することが可能であったため、石組排水路を現状保存することとし、現状を記録した。排水柵掘り方において検出した石組排水路については柵を設置するため撤去せざるを得なかったことから、下部構造を含めて記録した。調査に基づくと、石組排水路構築の手順は、掘り方を掘削した後、掘り方底面中央部に長さ20cm大の栗石を敷き並べる。栗石を敷き並べる幅は約70cmである。栗石の上にコンクリート基礎を設置しており、コンクリート基礎は厚さ12～15cmで、コンクリート内に大小の円礫を多数含んでいる。コンクリート基礎の両側に花崗岩の角柱状切石を設置し、切石の間に漆喰状の硬化剤（モルタルかもしれない）を厚さ10cm程度敷き詰めて排水路底面を構築している。角柱状切石は断面方形で、一辺20cm前後の規模（排水路側面側がやや長く幅21cm、上面側が幅18～19cmである）であり、長さ1.7m程度を1単位としている。排水路の規模は内法で幅約25cm、深さ15cmで、底の断面はわずかにU字形を呈している。石組排水路は調査区外へ延びており、東西方向に少

写真10 基礎掘り方20区の石組排水路検出状況(東より)

写真11 基礎掘り方28区の石組排水路検出状況(南より)

写真12 基礎掘り方32区の石組排水路検出状況(西より)

写真13 基礎掘り方33区の石組排水路検出状況(東より)

写真14 基礎掘り方33区の石組排水路検出状況(北西より)

写真 15 排水枵掘り方の石組排水路と兵器支  
廠造成土検出状況（南より）

今回検出した石組枵、石組排水路については、遺構構築面が地表下約 50cm にあり、周辺で検出された旧広島陸軍兵器支廠（補給廠）関連遺構と同レベルに位置すること、排水枵掘り方（33 区）で石組排水路が旧広島陸軍兵器支廠造成土上面に構築されていることを確認したこと、石製構築物であること、使用コンクリートは大小の円礫を多量に含むこと、石組排水路の基礎として大型栗石を使用していることなどの点から、広島陸軍兵器支廠（補給廠）関連の遺構と推定される。調査区北側の排水管掘り方で検出したコンクリート構築物については、基礎掘り方 7 区において同レベルからコンクリート構築物を、同 10 区で同レベルから掘り込まれた大型土坑を確認している。石組枵、石組排水路に比べて検出面がかなり高く、これまで同レベルで広島陸軍兵器支廠（補給廠）関連遺構を確認していないこと、コンクリート層の下はバラス状の碎石を基礎としていることなどから、第 2 次大戦後の遺構と推定される。

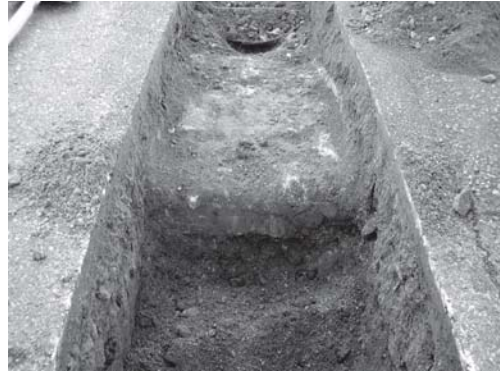
写真 16 排水管掘り方のコンクリート構築物  
検出状況（北より）

排水管掘り方で検出したコンクリート構築物は道路（歯学部北側の東西道路）のほぼ中央に位置し、地表下約 15～20cm で検出した。南北約 80cm、厚さ 15cm 程度の規模である。東西に長い構築物の一部と思われる。上面は平坦であるが、南側の約半分はわずかに高まっている。

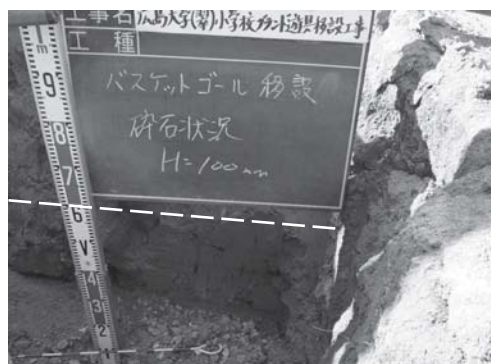
写真 17 バスケットゴール基礎完掘状況 (南より。破線より上はグラウンド造成に伴う盛土。)

た（写真 17）。旧制広島高等学校建設に伴う埋立・造成土と思われる。遺構・遺物とも発見されなかった。

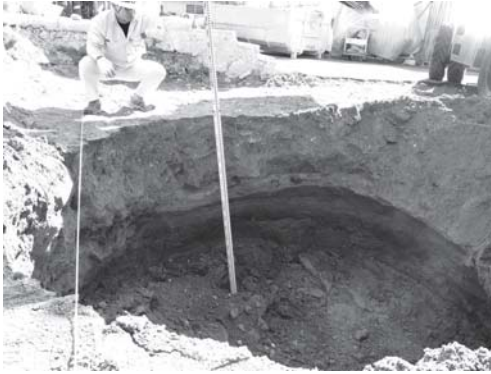
エレベーター設置に伴う基礎掘削工事区（以下、1 区とする）の調査はバックホウにより地表下 3 m 付近まで掘削を行ったが、地表下 1.5 m 付近から湧水し、壁面の崩落が著しく、2 m 以下の状況は明確にはできなかった（写真 18）。堆積状況の観察が可能な東壁では、地表下 50～60cm 程度までは第二次大戦後の盛土と思われ、その直下に橙褐色砂質土（粘性あり）が堆積している。同層は固く締まり、厚さ 20cm 程度で、旧制広島高等学校の造成土と思われる。その下層は暗灰色系砂質土（水田土か）、暗灰色系砂層（水成堆積層）が堆積している。遺構、遺物とも確認されなかった。

写真 18 1区完掘状況（北西より）

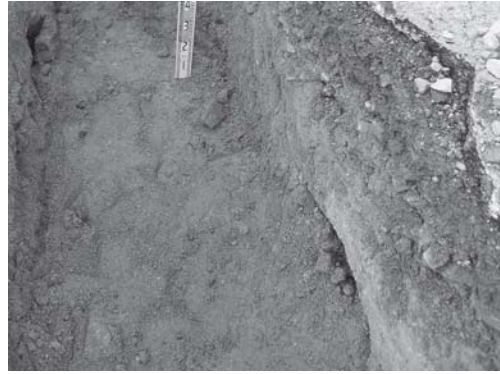
電気配管および雨水・汚水配管の改修・新設工事に伴う配管掘り方掘削のうち、中高校舎 3 号館北西側工事区（第 48 図 2。以下、2 区とする。）の調査では地表下 90～150cm まで掘削を行い、1 区と同様の堆積状態を確認した（写真 19）。最深部の掘り底面では暗灰色系砂層（水成堆積層）が露出した。中高校舎 3 号館南西側工事区（第

写真 19 2区完掘状況（南西より）

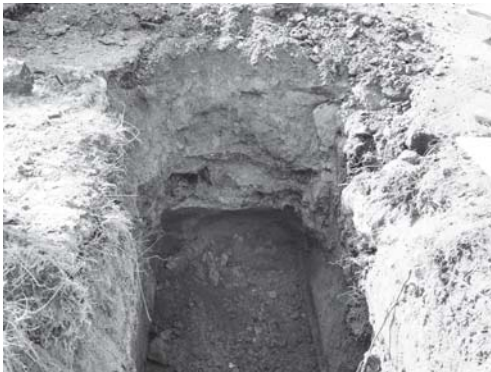
写真 20 3区完掘状況（北より）

48 図 3。以下、3 区とする。)では地表下 120～160cm まで掘削を行い、1 区と同様の堆積状態を確認した(写真 20)。最深部の掘り底面では暗灰色系砂層(水成堆積層)が露出した。中高校舎 3 号館南東側工事区(第 48 図 4。以下、4 区とする。)では地表下 40～100cm まで掘削した。4 区東部は地表下 90cm 前後まで掘削したが、黄褐色砂質土(旧制広島高等学校造成土。4 区では上部はやや粘性がある。)上の堆積が良好で、木炭層を含む 7 枚の堆積層を識別することができた(写真 21)。黄褐色砂質土上には、下層より淡橙灰色砂質土(マサ土。上部は上層の影響を受けていると思われ、灰褐色を呈する。)、第 1 木炭層、灰褐色砂質土、第 2 木炭層、灰褐色砂質土、第 3 木炭層(灰黒色で、灰や砂質土を多く含み、純粋な木炭層ではない)、暗灰色砂質土(数枚に区分可能)の順で堆積している。最下層の淡橙灰色砂質土は旧制広島高等学校の造成土と思われる。第 1 木炭層は厚さ 0.5cm 程度と薄く、かろうじて確認できる程度である。第 2 木炭層は厚さ 1～2cm で、黒味が強い。第 3 木炭層は第 2 木炭層上に間層(灰褐色砂質土)を挟んで堆積するが、間層は数 cm 程度できわめて薄い。第 1 木炭層より上層の堆積層の年代は出土遺物がなく、現状では旧制広島高等学校設置以降という以外は明らかではない。後述する遺構との直接的な関係を今回の調査では確認することができなかったが、黄褐色砂質土上面の第 1 木炭層が旧制広島高等学校建設以降削平を受けていないとすれば、少なくとも第 1 木炭層は第二次世界大戦以前に堆積した可能性がある。

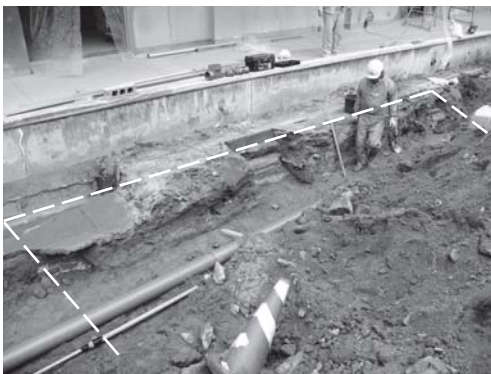
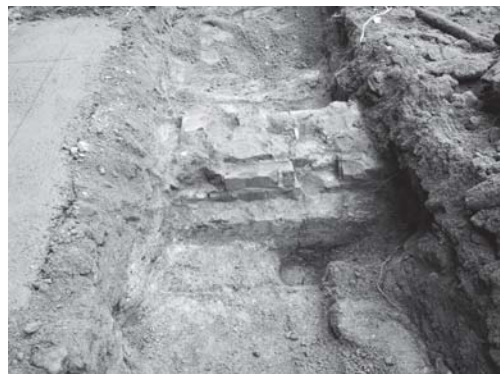
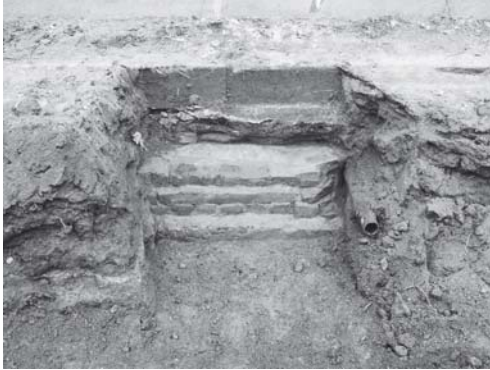
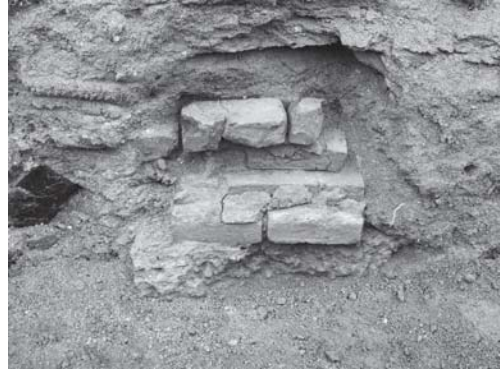
写真 22 4区東部建物基礎検出状況（南西より。破線は建物基礎の外側のライン。）

写真 23 4区東部A地点検出建物基礎遺構（西より）

写真24 4区東部B地点検出建物基礎遺構(南より)

写真25 4区東部C地点検出建物基礎遺構(南より)

4 区東部(中高校舎 3 号館東部階段の東側)では建物基礎を検出した(第 48 図 A～C、写真 22)。建物基礎は上半部が煉瓦積、下半部がコンクリートで構築されてい

た。煉瓦基礎は3段分が残存しており、幅41cmの規模である。A地点では配管のため遺構を撤去する必要がある、下部構造を含めて調査し、記録した(写真23)。B地点の煉瓦基礎は主配管から建物へ引き込む配管の掘り方北端部で確認したもので、東西方向に配置されている(写真24)。中高校舎3号館南側通路(廊下)の犬走り部に位置しており、残存の状況から見て犬走りに平行するように東西方向に配されているものと思われる。煉瓦基礎の上面に配管することが可能であることから現状保存した。C地点では調査区内の遺構はすでに削平されており、北側断面で建物基礎断面を確認した(写真25)。下部構造を含めて調査を行ったA地点の建物基礎に基づいて基礎の構造等について述べると、煉瓦基礎の平面は前後3列で構成され、西側1列が小口積、東側1列が横手積である(最上段)。煉瓦は、長さ20cm程度、幅10cm程度、厚さ5cmの大きさである。コンクリート基礎は幅約54cm、厚さ約25～30cmの規模であり、コンクリート内に大小の円礫を多数含んでいる。コンクリート基礎は暗灰色砂質土(水田土か)上に直接構築されている。建物基礎遺構は中高校舎3号館とほぼ直交する。南北建物で、今回検出したのはその北端部と考えられる。東西約7.5mの規模で、南北の規模は不明である。コンクリート基礎の状況や煉瓦積みの基礎であることから見て、旧制広島高等学校関連の遺構である可能性が高い。

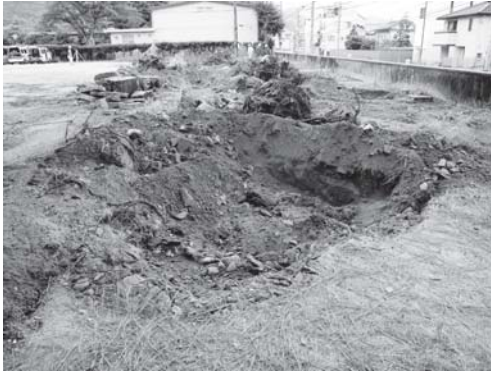
抜根は合計 18 本である。伐根に伴う掘削穴の規模は、高木の幹の太さや根の張り方によって異なり、最小で直径約 2 m、最大で約 5.8 m × 約 5.1 m である。掘削順に伐根 1 ~ 18 区として調査区名を付し (第 50 図 1 ~ 18)、掘削中および掘削後の排土の観察を行ったが、遺構・遺物ともに確認できなかった。緑地帯西端部の伐根 14 区、中学校校舎玄関南側の伐根 17 区について一部の壁面全体を清掃し土層観察を行った。伐根 14 区 (写真 26) では伐根 1 ~ 13 区では観察されなかった暗灰褐色土が地表下約 40cm 以下に堆積しており、土師質土器細片を採取した。土師質土器は時期不明である。土坑状の穴が存在するかもしれないが、確認には至らなかった。伐根 17 区は西側の壁面の一部の清掃を行うとともに、人力で地表下約 1 m まで掘り下げた (第

写真 26 伐根 14 区完掘状況 (南西より)

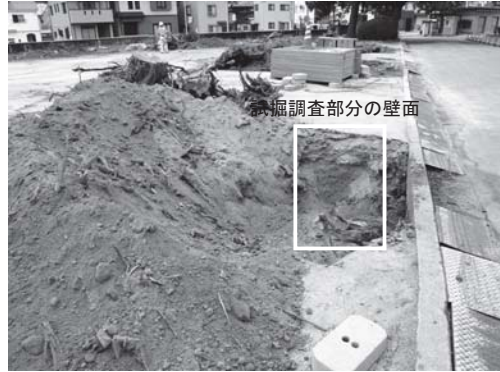
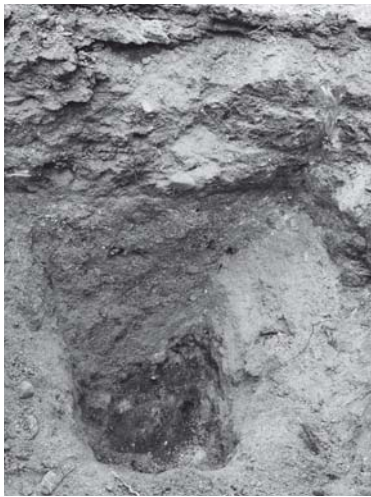
50 図 A、写真 27 白枠部分)。地表下約 90cm で黒灰褐色粘質土が露出し (写真 28)、同層から近世と思われる陶磁器片数点が出土した (写真 29)。遺物包含層の可能性が高い。黒灰褐色土上に造成土と考えられるマサ土が複数枚堆積しており、上部には瓦片や暗褐色系砂質土が数枚認められた。上部は旧制三原女子師範校に関わる堆積層と推定される。

写真 27 伐根 17 区完掘状況と試掘区(東より)

写真 28 伐根 17 区試掘区と西壁堆積状況 (東より)

写真 29 伐根 17 区試掘区出土遺物

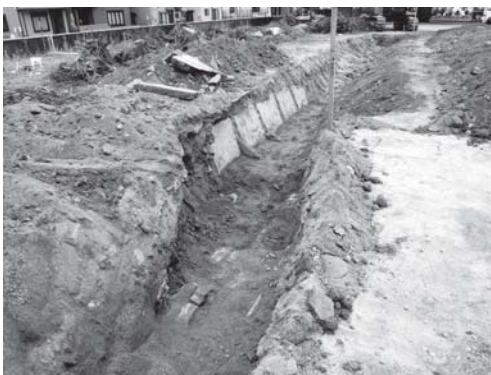
写真 30 排水管掘り方完掘状況 (東より)

成土および附属学校部の造成土（盛土）と判断された。また、中間の排水桝掘り方と西端の排水桝掘り方の間の排水管掘り方（第50図22）は東西約17.5m、幅1.8mの規模で掘削し、北側は45度程度の傾斜面とした。中間の排水桝掘り方部分から西側の排水路掘り方にかけて煉瓦組遺構を検出した（写真30中央下部）。煉瓦を除去すると煉瓦の南側は空洞で、炭化物のような黒色堆積物が詰まっていた。陶磁器の破片や焼土なども含まれており、焼却施設の可能性がある。煉瓦遺構の西側に接してモルタルの小区画を検出した（写真30中央上部）。南北方向の規模は不明であるが、東西幅は75～93cmと不揃

いで、80cm程度のものが多い。南側は60～70度程度の傾斜を持った壁面である。煉瓦組遺構の西側に7区画分を確認することができた。調査後、広島大学移管当時の旧制女子師範校建物配置図を入手し照合したところ、女子便所の位置にあっており、トイレの浄化槽あるいは尿タンクと推定される。また、中間の排水桝と西端排水桝の間の排水管掘り方西部で土坑状の落ち込みを確認した（写真31）。東西幅約2.1m、深さ60cm以上の規模で、旧制女子師範学校遺構面から掘削されている。土坑内には、煉瓦片、大小角礫が包含されていた。土坑周辺は遺構上面に広く木炭層が堆積しており、西端の排水桝に向かって厚さを増していた。性格は不明である。

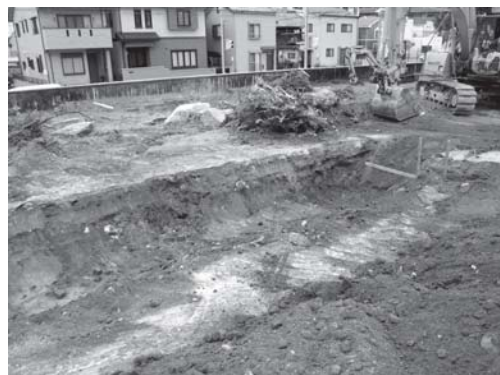
写真 31 排水管掘り方西半部完掘状況 (北東より)

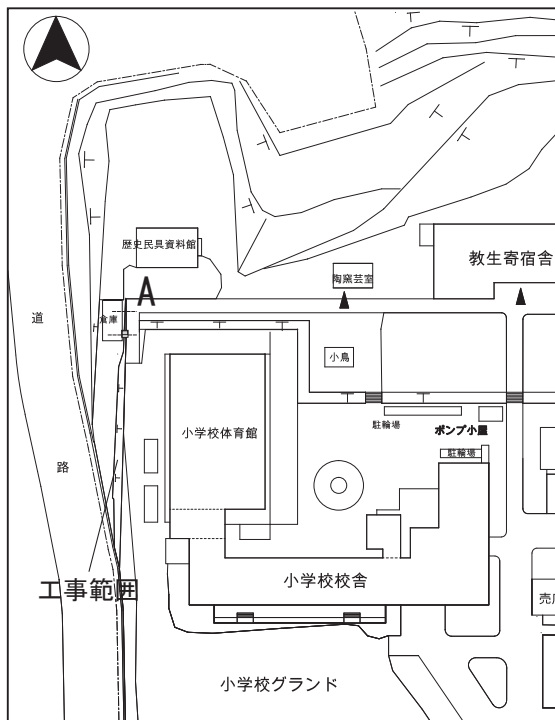
第51図 法面整備工事位置図（1：1,500）  
 (1 Aは試掘区で、灰色部分は溝状遺構、破線は溝状遺構の推定範囲を示す。)

調査概要 小学校舎西側の法面整備工事に伴って試掘（立会）調査を実施した（第51図）。土壁の法面を50cm程度削平し、新たに壁面用コンクリート・ブロックを使用して壁面改修した。現状の法面は南端部から中央部までは1.5m程度の高さである（写真32）が、北部は0～50cm程度の高さである（写真34）。法面の南端部から順次掘削を行い、最下段に設置されていた切石列（一段のみ）についても合わせて撤去した。法面の高さが高い南部～中央部については、法面基底面から約60～65cm以下はすべて地山と思われる堆積物である（写真33）。その上部は盛土と思われるが、瓦片、土管片が少量含まれる程度で、少なくとも近世およびそれ以前の遺物は出土しなかった。

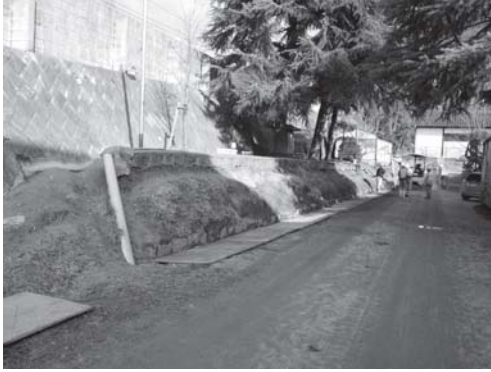
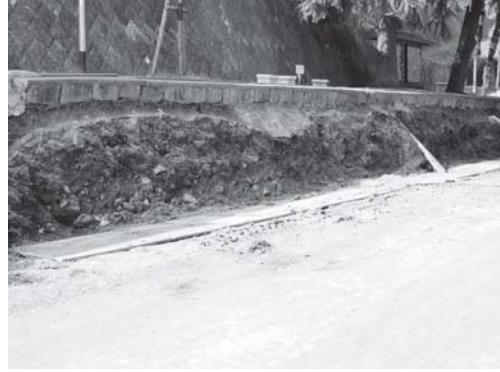
写真 32 小学校西側法面の工事前の状況(南より)

写真 33 法面南部～中央部掘削完了状況(南東より)

写真 34 北部の法面の現状(南東より)

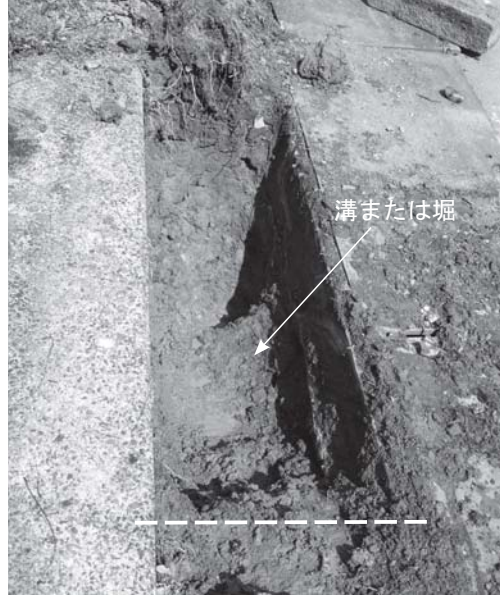
写真 35 北部の法面の試掘と溝状遺構検出状況(北より。破線より上が溝または堀。)

写真 36 北部の法面試掘区出土遺物

北部については掘削に先行して、北端から約5m南の地点に1辺50cm程度の方形の調査区を設定し、深さ約60cmまで人力で試掘調査を行った。地表下約30cmまでは中型の礫を多数含む砂礫層で、その下層20～30cmは小礫を多数含む暗灰褐色砂質土であった。下層の堆積層は溝等の埋積土に類似し、近世～近代と思われる陶器片1点が出土した（写真36左上）。さらにバックホウで試掘範囲を前後1m程度拡張し、全体で南北約2mの範囲を試掘した。最初に人力で調査した部分の南に大型の礫があり、それより南側では暗灰褐色砂質土は検出されず、北側に向かって広がっていることを確認した（写真35）。溝（あるいは堀）の可能性がある。暗灰褐色土付近を中心に壁面を清掃した際に陶器1点、磁器1点が出土した（写真36左下・右）。近世～近代に属する遺物と思われる。掘削工事の際に暗褐色砂質土の広がりを確認する予定であったが、工法との関係で調査することができなかった。旧三原女子師範学校が広島大学へ移行した時期の建物配置図には溝、堀等は示されていないことから、検出溝が溝あるいは堀であるとする、少なくとも第2次世界大戦以前に位置づけられる。
