## 開発に伴う協議と立会・試掘調査の概要（2006年度）

第8表 2006年度(平成18)広島大学における開発に伴う埋蔵文化財協議一覧

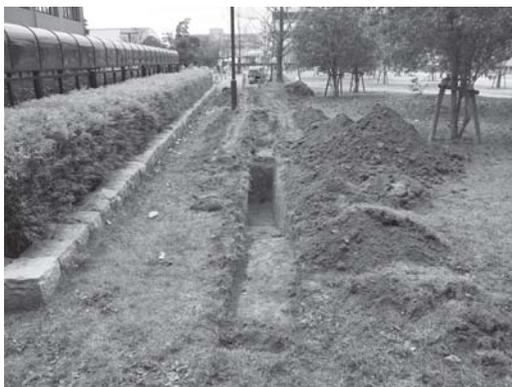
写真5 東広島地区カフェテリア建設工事電気配管地区試掘状況

調査概要 カフェテリア建設に伴って試掘調査および立会調査を実施した。調査は旧地形が残されている可能性がある建物建設部分および電気配線工事部分を中心に行った。調査全域について地表下約1mまで調査した。調査範囲はすべて造成に伴う

盛り土であり、旧地形は認められなかった。遺物も全く出土しなかった。

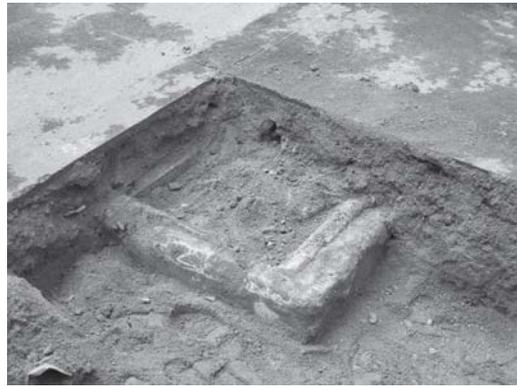
写真7 霞地区大学病院外来診療棟北側庇設置工事地区検出の枿

東半部の調査区では、南西隅でコンクリート枿の一部が検出された（写真7左上方）。枿内に瓦、煉瓦などの破片が充填されていた。旧陸軍広島兵器支廠関連の施設の一部の可能性がある。

広島市霞地区では7件の立会調査を行った。本地区は旧陸軍広島兵器支廠の所在地である。大学病院外来診療棟北側庇設置工事でコンクリート柵を、保健管理センター建物基礎掘り方西南端で石垣状遺構を検出した。前者は施設の一部であること、後者については上面を検出したのみで、その規模も確認できなかったことから性格については明らかにできないが、旧陸軍兵器廠に関連した遺構である可能性がある。保健管理センター建物南側隣接地の排水管掘り方では旧陸軍広島兵器支廠造成の際の造成・整地土の可能性のある堆積層を確認した。今回の調査成果からすると、現地表面下50cm前後までは1965年頃から始まる再開発に伴う整地土、盛土などと推定される。数枚の堆積層が識別される場所もあり、下層を中心に煉瓦、瓦などの破片が包含されていた。ところで、霞地区一帯は江戸中期までは海であったと推定され、その後の人

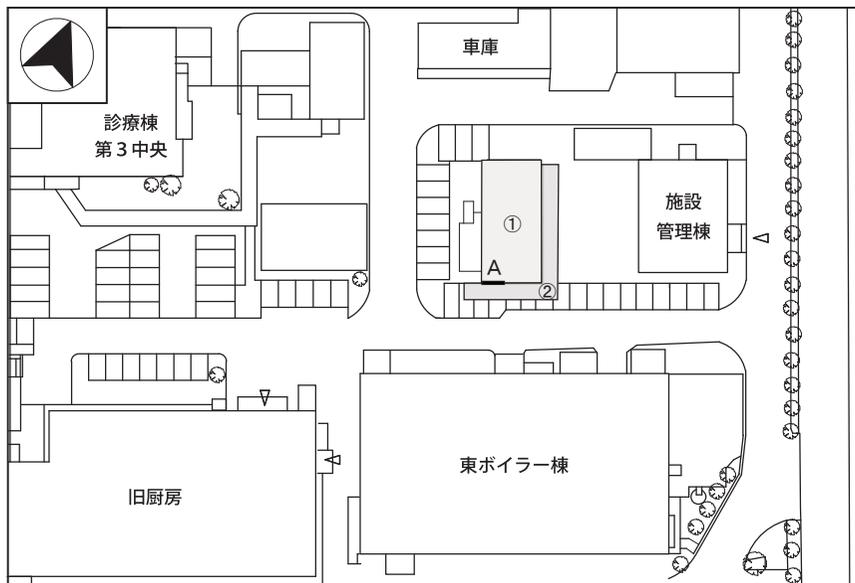
第23図 2006年度保健管理センター基礎・排水管掘り方・検出遺構位置図（1：1000）

①保健管理センター基礎掘り方 ②排水管掘り方 A.石垣状遺構

保健管理センター建物基礎（第23図①）全域について地表下45cmまで行い、外周部幅1.2mを中心に最大60cmの深さまで調査した。基本層序は、第1層：表土、第2層：砂礫混じり暗褐色砂質土、第3層：礫層（旧地表か）、第4層：暗褐色土層である。第2・4層は、瓦、煉瓦、礫、コンクリートを含んでおり、整地層と思われる。建物基礎掘り方の南端部西半で切石を東西に直線的に並べた石垣状遺構

排水管敷設（第23図②） 全域を地表下約1mの深さまで掘り下げ、西端部約3mについては深さ約1.2mまで調査した。調査対象地は道路・駐車場として利用されており、基本層序は以下の通りである。第1層：アスファルトおよびアスファルト基礎（25cm前後）、第2層：暗褐色砂礫層（約30cm）、第3層：灰褐色砂質土層、第4層：淡黄褐色砂礫土（小礫混じり、約60cm）、第5層：淡黄褐色砂質土～砂層である。第2層には煉瓦、灰色瓦、ガラスなどが含まれており、近代以降の整地土と判断される。第3層はやや粘性があり、しまりがある。第4層は粒子の粗い砂質土に礫が混じる土層で、造成土と思われる。第5層は調査区西端部の共同溝近くで確認したもので、上面は地表下1～1.2mの深さにある。第3層、第4層は兵器支廠造成の際の造成土の可能性があり、特に第4層は堆積層単位の認識が比較的容易にできる。第2層は堆積状態から見て、建物等の構築物を撤去した際に整地したような様子を示しており、1965年以降の再開発に伴う整地土層の可能性が高い。また、保健管理センター建物基礎掘り方南端で検出した石垣状遺構は本調査区の第3層に対応するものと思われる、遺構上面は本調査区第2層下面付近にあるものと推定される。

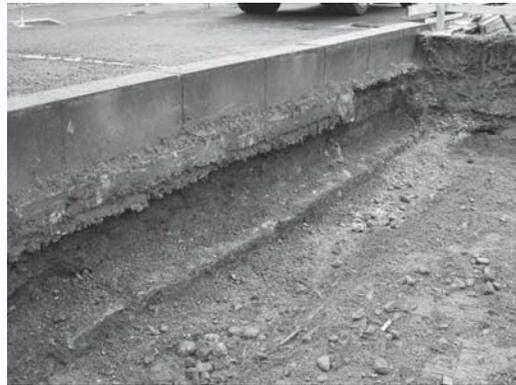
写真8 霞地区保健管理センター建物基礎掘り方南端検出の石垣状遺構

を検出した（写真8）。表層土から切石の上面は表層土から深さ約50cmで、掘り方西南端から東西約3.5mの範囲に連続して残されている。掘り方の端であり、掘り方底部からわずかに上部へ覗いている程度であるため、上面を検出したのみで本格的な調査は行わなかった。そのため遺構の規模や構成切石の規模や形状を明らかにしていないが、切石は幅50cm前後の直方体状の形態で、各面は粗く平坦に仕上げている程度である。第1層はここ10年以内の整地土であることから、現在霞地区の大半の建物が建築され、全体に40～50cmの表層土かさ上げが行われた1960～1970年代以降の地表は第2層上面と思われる。したがって、石垣状遺構は基本的には現地表から約30～40cmの深さに位置していると言える。おそらく、霞地区が本格的に再開発を開始した1965年以前の構築物であると考えられ、旧広島兵器支廠に関連した遺構の可能性はある。性格については不明であるが、今回の一連の工事で本掘り方の南側隣接地を排水管敷設に伴って掘削した際には同様の遺構は確認できなかった。本掘り方との間に約1mの間隔があるが、南側で切石が確認できなかったことからすると、少なくとも石敷きなどの施設ではないと言える。建物敷地端の石垣や通路の縁石などの可能性が推定される。

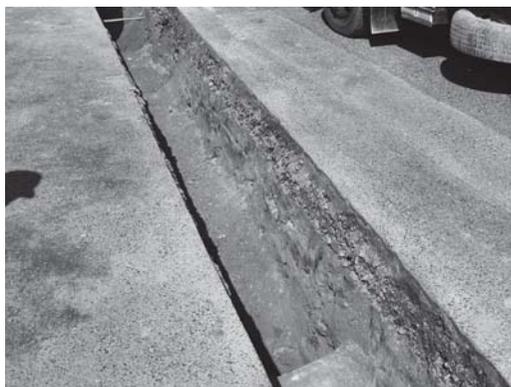
写真10 翠地区講堂東側給水管改修工事（正面ゲート付近）配管掘り方堆積状況（西壁）

で煉瓦片・瓦片・礫混じりの暗黄褐色砂質土が堆積していたが、それより南側では橙褐色粘質土がほぼ全域で確認された。北端部から約3m付近の暗褐色土との境界付近では橙褐色粘質土上面は30～40度程度の傾斜を持っており、これに近接する暗褐色土中からは30～50cm大の角礫が比較的まとまって出土した。暗褐色土との境界から南側へ約10mの間は非常に固く締まった粘土混じりの橙褐色土で、50cm程度の厚さが認められた(写真10)。この非常に固く締まった橙褐色土の南側約3mの間は橙褐色土が途切れていたが、その南の中央地区では再び道路基礎土の下層には橙褐色土の堆積がほぼ全域で認められた。この部分の橙褐色土は砂質分が強く、やや締まりが悪いが、30～50cm程度の厚さを有している。北区および中央区で検出された橙褐色粘質土層は旧制広島高等学校に関連した堆積物である可能性があり、建物基礎や敷地の造成基礎土などの可能性がある。

広島市翠地区では4件の立会調査を行った。本地区は旧制広島高等学校の所在地である。講堂西側（正面ゲート付近）給水管改修工事地区では、建物基礎の可能性のある粘土混じりの硬化面を検出した。旧制高校に関連した遺構かもしれない。本地区および研修館西側給水管改修工事地区では、地表下20～50cmより下層で厚さ50cm前後の橙褐色粘質土、砂質土の堆積を確認した。旧制高校造成の際の造成土・盛土などの可能性があるが、調査範囲が狭く、今後の調査の中でさらに検討したい。また、講堂西側給水管改修工事地区では人頭大の花崗岩角礫が相当数出土した。人為的に加工されたものと思われるが、構築物としては確認できなかったことから、附属学校建設以前の施設を解体し造成を行った際に整地土とともに埋積したものと推定される。

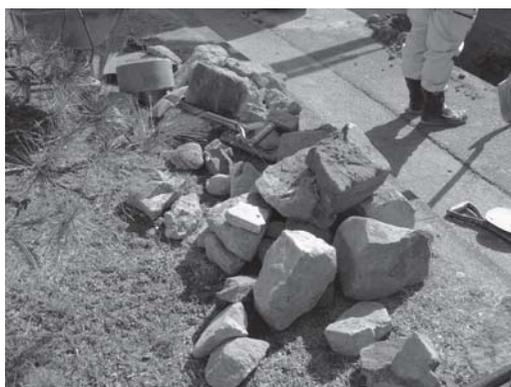
写真11 翠地区講堂東側給水管改修工事（正面ゲート付近）調査区出土石材（花崗岩）

南区は北地区、中央地区とかなり堆積状態が異なっており、現代の校舎基礎の根切り埋土や戦後の堆積層もしくは整地土と判断される。南・北地区では人為的加工されたと思われる花崗岩角礫が多数出土したが、明確な構築物は確認できなかった。石垣などの構築材と思われる。

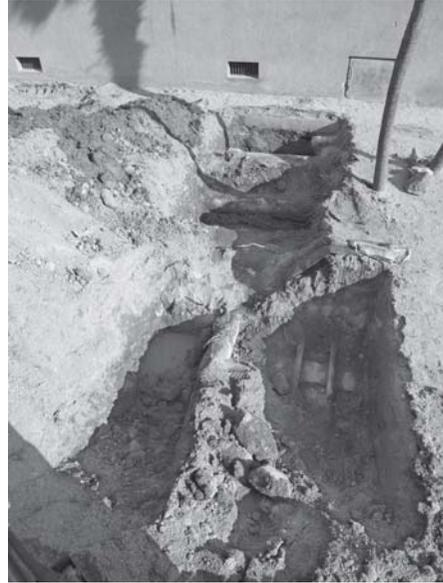
写真12 三原地区小学校耐震工事地区試掘区完掘状況

小学校耐震補強工事地区 西壁沿いの鉄筋プレス基礎部分を中心に調査を行った。基礎設置部分の南北約10m、東西1.5mについては給排水管などが敷設されており、地表下約30cm程度までしか調査できなかった

ことから、調査区南端部の約2mを西側へ約3.5m拡張した。拡張部分についても旧校舎の基礎があり、拡張区北側約50cmについて80cmまで調査した。堆積層は、第1層：表土層（厚さ5～10cm）、第2層：旧校舎基礎掘り方（根切）埋土・排水管理積土、第3層：赤褐色土（自然堆積層）の順で、工事掘削予定の地表下50cmまではすべて近年の建物・配管に伴う埋積土であった。遺構、遺物とも発見されなかった。

三原地区では2件の試掘調査を行った。本地区は近世三原城跡の北側隣接地であり、城下（武家屋敷）にあたる。何らかの遺構、遺物の検出が期待されたが、両調査区ともすでに建物基礎や配管敷設などによって掘削予定深度までは削平されており、遺構、遺物ともに検出されなかった。

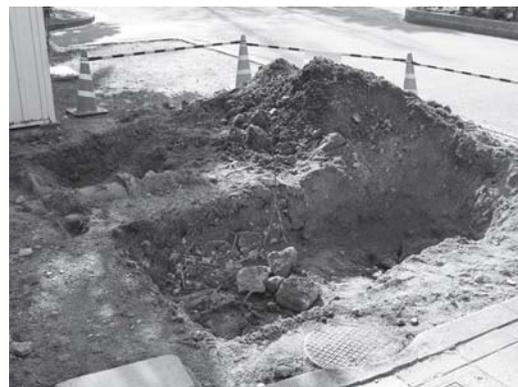
写真13 三原地区中学校耐震工事地区試掘区完掘状況

中学校耐震補強工事地区 西壁沿いの鉄筋ブレス基礎部分を中心に調査した。基礎設置部分の南北約9m、東西1.5mのうち、北半部は給排水管などが敷設されており、地表下約30cm程度までしか調査できなかったため、北端部約1.2mを西へ約1.5m拡張した。調査区内は給排水管などの敷設によりかなりの範囲が地表下60～80cm程度まで削平されていたが、以下のような基本層序を確認した。上層より、第1層：表土層、第2層：黄褐色砂質土、第3層：黄褐色砂礫土、第4層：暗褐色粘質土、第5層：暗灰褐色粘質土である。

第2・3層は近代以降の整地土層と判断され、瓦片、煉瓦片などが出土した。第4・5層は堆積時期は不明であるが、瓦片、煉瓦片などが出土し、上層に比較して礫の包含が非常に少なかった。遺構、遺物ともに発見されなかった。
