開発に伴う協議と立会・試掘調査の概要（2007年度）

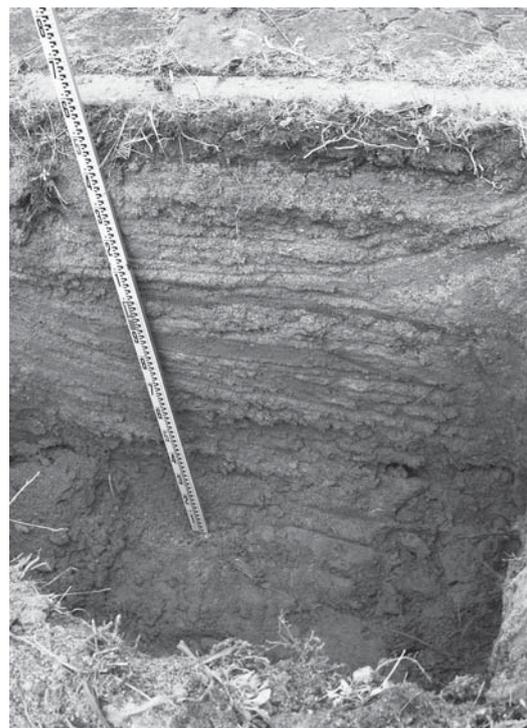
写真 1 1 区外灯基礎部分堆積状況

45cm、長さ 20 m で、深さ 35 ～ 40cm の規模で掘削した。堆積層の大半は道路敷設に伴う造成土と判断された。電気配管の末端に外灯基礎掘り方を掘削した。掘削規模は、東西約 2 m、南北約 1.2 m、深さ 1.45 m で、7 枚の堆積層が認められたが、上部の 6 枚は造成に伴う堆積層と判断された。最下層は暗灰緑色粘質土で低地に堆積する土層の可能性が有る。現状は山中池岸まで約 40 m の距離があり、通路部付近は平坦な地形であるが、本来は比較的急な丘陵斜面で、調査区付近まで谷が切れ込んでいたものと推定される。調査では、遺構・遺物とも検出されなかった。

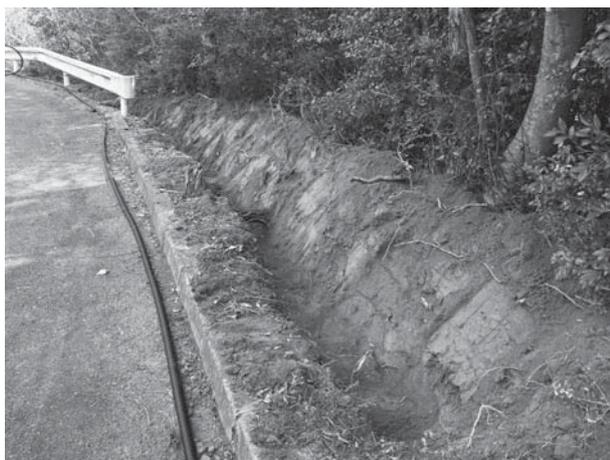
写真2 2区中央部電気配管掘り方と道路法面外灯基礎部分堆積状況

2 区は藤棚アクセス道分岐部から学生宿舎入口付近までの連絡道沿いの部分（道路南側）で、西部～中央部（西端部～既設外灯）は南東から北西に延びる丘陵の先端部付近、東部（既設外灯以東）は東側丘陵部との間の谷地形である。調査区の大半は電気配管掘り方のための掘削で、調査区西端部と既設外灯の間の中地点と調査区東端部に新設外灯基礎掘り方を掘削した。電気配管掘り方は、幅約 40cm、深さ 40 ～ 45cm の規模である。調査区中央部では、道路南側に道路敷設の際に削平した丘陵部の断面が法面として露出しており、法面の高さは最大で 50 ～ 60cm 程度であった。開発予定地内に旧地形がある程度残されており、表土下に灰褐色砂質土、黄褐色系粘質土の堆積を確認した。調査区西部では、一部にバラスを含む層もあり、層相から道路敷設に伴う盛土と判断された。調査区東部は道路敷設に伴う盛土と判断された。調査区中央部の外灯基礎掘り方は、東西約 2.6 m、南北約 1 m で、深さ 1.45 ～ 1.5 m の規模である。堆積層は 5 枚に区分され、上半部（1 ～ 3 層）は道路造成土、下半部（4・5 層）は自然堆積層と判断された。下半部の堆積層は灰白色系粘質土と褐色系砂質土の互層で、谷部に堆積する土層に類似している。調査区東端部の外灯基礎は東西約 1.2 m、南北約 1.3 m、深さ約 1.4 m の規模である。調査区東部の配管掘り方堆積層ともすべて黄褐色砂質土（マサ土）であり、道路の造成土と判断される。調査区中央部は平坦な旧地形が残されていることから、何

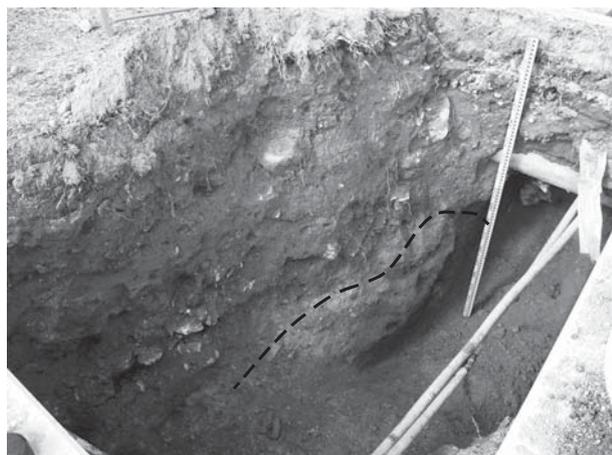
写真3 電気配管敷設工事西端部ハンドホール掘り方部分堆積状況

た。堆積層は数枚に区分でき、暗灰色粘質土上に、厚さ20～30cm、幅1～数mの規模でブロック状に、黄色粘質土、暗褐色砂質土、黄褐色粘質土、暗緑色砂質土等を積み重ねて堆積させている様子が観察された（写真3、破線の下層）。各層は非常に良く締まっていた。中央部ハンドホール東端部から東側配管掘り方にかけても地表下1.2mまで掘削されていたが、それ以下の堆積層は残存しており、黄褐色砂質土（マサ土）、黄色粘質土などの堆積がほぼ全域で確認された。黄褐色砂質土は硬く締まっている部分と締まりの弱い部分があり、長さ20～30cm大の角礫層を伴う部分も観察された。これらの黄褐色～黄色土を中心とする堆積土（角礫層を含む）は兵器支廠造成の際に土地を嵩上げした造成土と推定される。

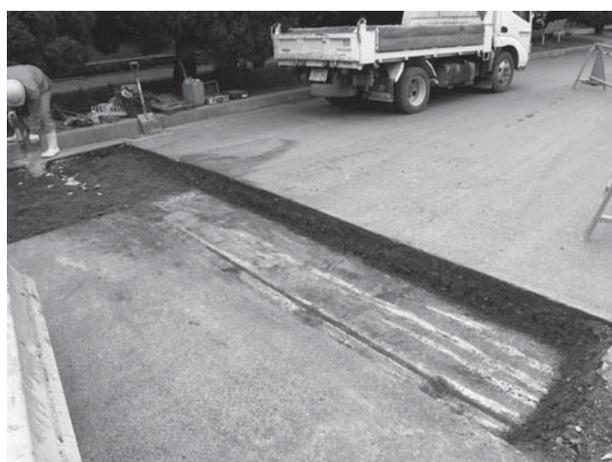
写真4 排水管敷設工事地区コンクリート面検出状況

雨水排水配管・排水路敷設工事地区およびガス配管敷設工事地区は、新設の原医研研究棟の南西部にあたる。ガス配管は原医研研究棟西端部から南へ直線的に延びており、幅1.7m、深さ1.0～1.3mまで掘削した。排水配管は原医研研究棟の南側約20mの位置に雨水用溝を東西に設置し、南側に向けて排水配管を設置するもので、幅約1m、深さ50～60cmまで掘削した。排水配管およびガス配管調査区全域でアスファルト面（アスファルト基礎層を含む）直下（地表下25～30cm）でコンクリート

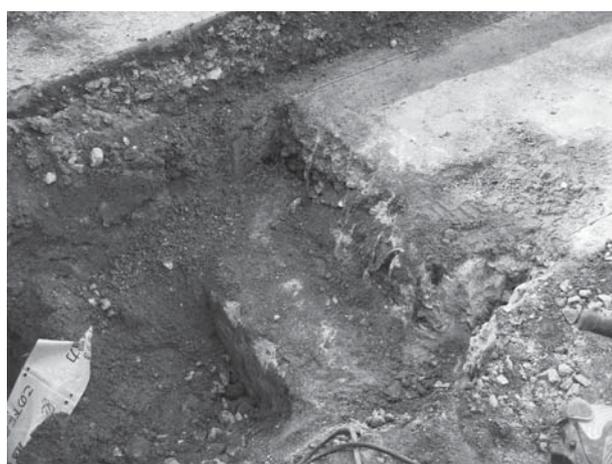
写真5 排水管敷設工事地区検出コンクリート面南端部の状況

面を確認した（写真4、写真8）。また、後述の植栽移設部調査区でもコンクリート面を確認しており、コンクリート面は東西60m以上の範囲に広がっていると推定される（第54図E）。南北の広がりについては、南側の端を敷地南端部の東西道路南端の縁石から北側約1mで確認した。端部は途中に幅約30cmの平坦面を形成しながら垂直に落ちている（写真5）。コンクリート上面と端部下面は約50cmの高さがあるが、端部下面については掘削が地表下約60cmまでであったため最下面かどうかは確認していない。北側については旧西病棟根切（基礎掘り方）南端部まで広がっていたことを確認しており、少なくとも南北30m以上の範囲に広がっていたと思われる。

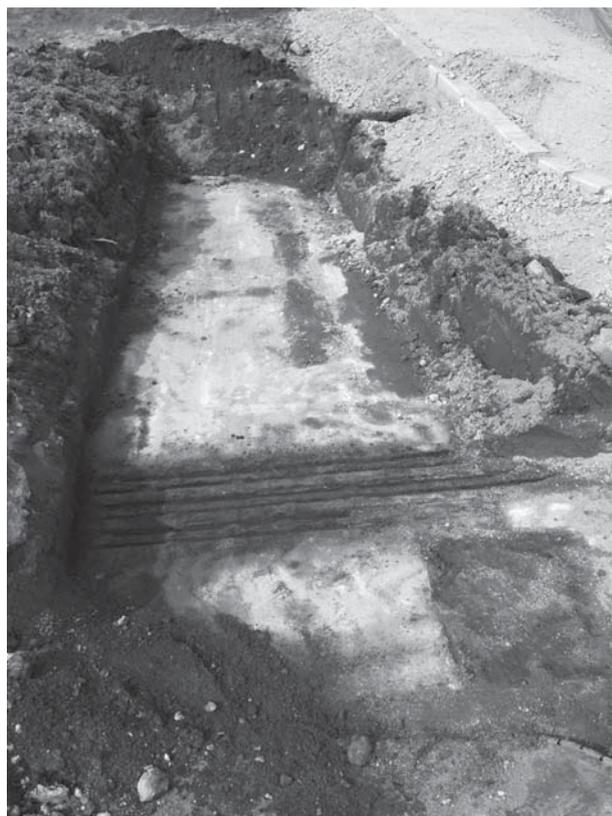
写真6 ガス管敷設工事地区コンクリート面および鉄製レール検出状況

コンクリート面は基本的に平坦でほぼ水平であるが、ガス管敷設工事部の調査区北部で鉄製レールを検出しており、レールを境に北側へ緩やかに傾斜している（写真6）。レールは幅約3cm、深さ2～3cm（錆つきがひどく、正確な形状把握が困難であるが、もっとも深い部分が本来の底面と判断される）の断面方形の溝状で、6本検出した（写真7）。6本のレールの南北両端の距離は約45cmである。2本一組で、レールの間隔は約6cm、各組の間隔は約10cmである。6本のうち南側2本は調査区西端から東へ約1mで途切れている。北側の4本の東端部ははっきり確

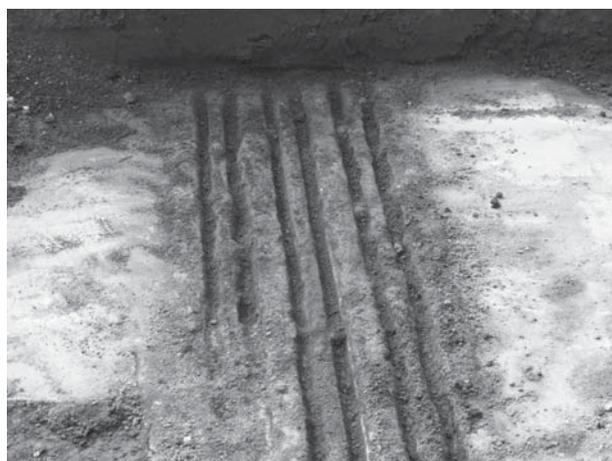
写真7 ガス管敷設工事地区検出鉄製レール

認できなかったが、調査区西端から約 1.5 m 程度で途切れている。西側は調査区外に延びており、東西の規模は不明である。鉄製の扉のレールと思われる。傾斜部分は鉄製レールの南北約 3.6m 分を確認できるが、その北側は旧西病棟の根切（基礎掘り方）によって失われている。原医研研究棟根切の際にもコンクリート面が確認されたようであるが、掘削の際に立会を行っていないのでその範囲については不明である。コンクリート面は広範囲にわたってほぼ平坦（5cm 前後の高低差はあり、多少の傾斜はつけられているようである）であること、傾斜面は鉄製レールの北側に位置し、鉄製レールが門を示すものと考えれば、今回検出したコンクリート面の北側全体が緩やかに傾斜していたと想定するより、鉄製レールの北側は通路の一部を示すものとする方が蓋然性が高い。したがって、原医研研究棟南縁付近がコンクリート面の北端と見ることができ、南北約 30 m の規模と推定される。コンクリート面はさらに東西へ広がりを見せるようであるが、その規模については今後の調査で明らかにする必要がある。

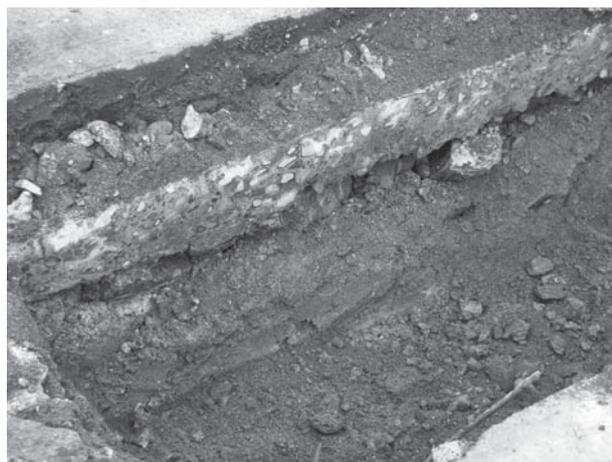
写真 8 排水管敷設工事地区検出コンクリート面断面の状況

このコンクリート面はほぼ均質で厚さ約 20cm 前後であり、鉄筋を入れている。コンクリート層下部から下層にかけて長さ 2 ～ 5cm 程度のやや大型の円礫混層が 5 ～ 10cm の厚さで認められる。さらにその下には角礫層があり（写真 8）、鉄製レール北側の傾斜面についても同様である。角礫は長さ 20 ～ 50cm 程度の比較的大型礫を主体としており、断面で観察する限りでは、無秩序に敷き並べたように見え、平らな面をおおむね上に行っている（写真 9）。角礫層の厚さは約 10cm で、角礫相互の上下の重

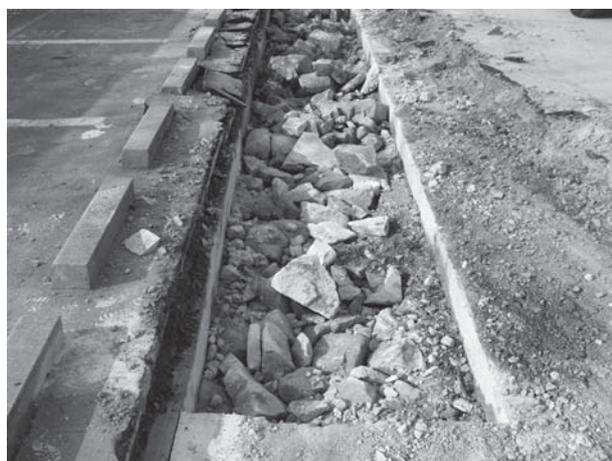
写真 9 排水管敷設工事地区検出コンクリート面基礎栗石露出状況

なりはほとんどない。角礫層の下は良く締まった黄褐色～黄色系の砂質土(場所によっては粘質土を主体とする)が続いている。複数枚に分層可能で、幅数m程度のブロック状の単位が認められる箇所もある。前述した電気配管敷設工事部分で検出した兵器支廠造成土と推定される堆積層と同様の層相と堆積状態であり、コンクリート面の基礎層および兵器支廠造成土の一部と思われる。

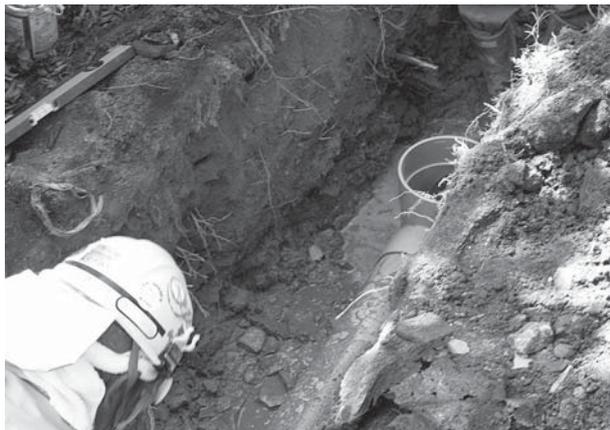
写真10 C地区瓦片出土状況

東端部の約4m前後に現代の攪乱坑があり、調査区床面よりさらに掘削が及んでいたが、その他の部分はおおむね水平な堆積状態であった。第3層は有機質を多く含む土層と思われる、第3層下面～第4層上面が生活面の可能性がある。第4層は整地土で、ほとんど遺物を含んでいない。第5層は包含層と思われる。とくに、調査区東端部から9m西側の地点から薬学部研究棟東端部付近までは灰色瓦片を主体とする遺物の密集層がほぼ全域に広がっており、下層に遺構面の存在が想定される（第55図a、写真10）。

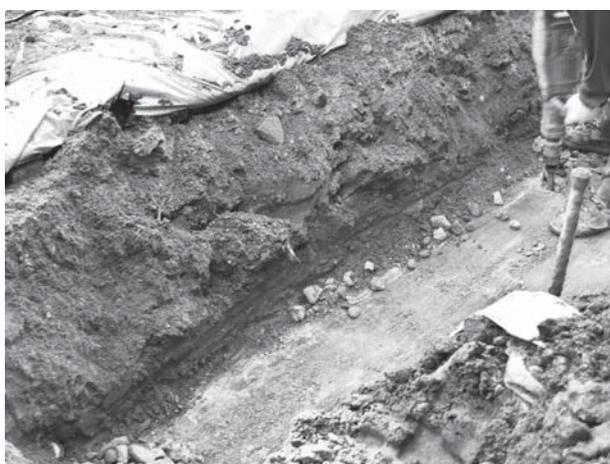
写真11 F地区コンクリート面検出状況

F地区 薬学部講義棟北側の調査区である。幅1.8m、深さ1m前後まで掘削した。薬学部講義棟東端から約8m付近から西側では、地表下70cm付近でコンクリート面を検出した（第55図b、写真11）。コンクリート面検出部の基本層序は以下の通りである。

コンクリート面は講義棟西端までの約14mの範囲に広がっており、コンクリートの厚さは約15cmである。コンクリート層以下の掘削は行わなかったため、構造を明らかにすることはできず、性格は不明である。西端は薬学部研究棟根切（掘り方）部分で削平されているため、調査範囲からは東西方向の規模は確定できない。第4層はマサ土混じりの土層で、整地土と思われる。検出したコンクリート層の時期は確定できる遺物などが出土していないため、詳細な時期を考察できないが、現在の主要建物が建設された昭和40年代前半以前の遺構と思われる、兵器支廠関連の建物基礎の可能性はある。

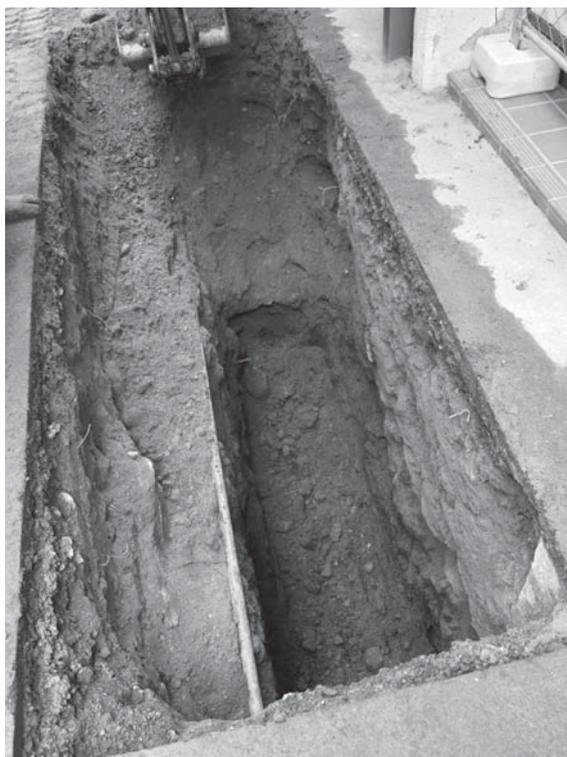
写真12 E地区掘削状況

東端部（霞会館西側隣接地）は南北に細長い調査区で、幅約80cm、長さ約12m、深さ2mである（第56図E、写真12）。南端部には共同溝が設置されており、共同溝から北側約1mは共同溝の掘り方である。その北側は堆積層が大きく3枚に区分され、上層よりアスファルトおよび基礎土、灰褐色砂質土（約1m）、暗青灰色砂質土（約80cm）の順である。灰褐色砂質土は礫混じりで、兵器支廠造成土と思われる。暗青灰色砂質土はやや粘性があり、兵器支廠造成前の水田堆積層最上部と思われる。遺構、遺物とも検出されなかった。研究棟Bの東側隣接地（第56図C）は、まず植栽移設のため、植栽部分の調査を行った。その後、排水管取替のため、霞会館北側部分（第56図D）を含めて調査を行った。研究棟B東壁から東2.5m付近までは建物基礎の掘り方（根切）であり、調査範囲は基本的に掘り方埋設土であった。しかし、調査区中央部の建物近接部分の、建物から約1.5m東で、地表下1m付近で煉瓦を並べた遺構を検出した（写真13）。研究棟B建設以前の施設と思われるが、今回の工事による掘削が検出面以下に及ばないことから調査は行わなかった。研究棟B掘り方以外の

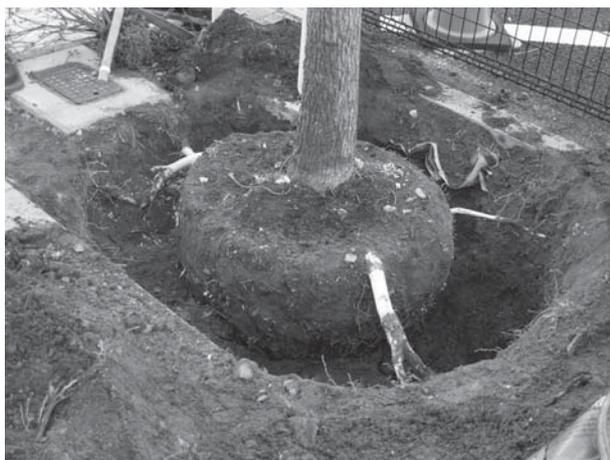
写真14 第Ⅰ地区（第4区）完掘状況

は次年度移植のための準備（根回し準備作業）であり、移植予定の樹木（クスノキ）の周囲のみの調査を行った。第1区は平面方形で、一辺2 m程度、深さ約70cm、第2区は平面方形で、一辺1.5 m程度、深さ約50cmの規模である。堆積層は3枚程度に区分され、褐色系の粘質土あるいは砂質土である。第3～6区は樹木の周りをドーナツ状に掘削して調査した（写真14）。各調査区の規模は、第3区が直径1.3 m程度、深さ約50cmと小規模であるが、その他は直径2～3 m、深さ70～80cmである。堆積層は3～4枚に区分され、褐色系砂質土を主体とする。いずれの調査区の樹木もある程度の大きさの成木を10年以内に移植したようであり、調査区内の堆積土の大半はその際の埋土と推定された。遺構・遺物はまったく検出されなかった。

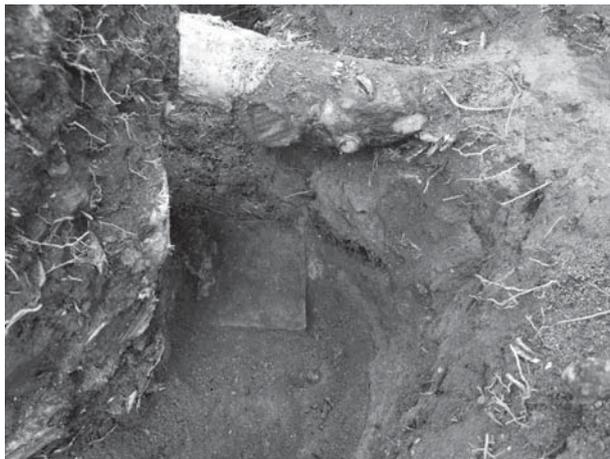
写真 17 第Ⅲ地区（第 20 区）検出石組遺構

第Ⅲ地区 第20～25区はいずれも植栽移設のための準備工事であり、樹木の周囲をドーナツ状に調査した。第20区は直径約3m、深さ約1.4mの規模で、地表下約1mで調査区中央部の東西において切石状の角礫を検出し、石組遺構と判断された。調査区西側の角礫は除去されたが、その東側の未調査部(樹木の下)に同様の角礫を認めることができた。さらにその東側の延長線上に調査区東側で検出した角礫が位置しており、各角礫の北側面は東西方向にほぼ一直線に並んでいると考えられる。角礫は長さ40cm、幅30cm、厚さ30cm程度の規模である。調査区東側の角礫南側近接部では角礫の上面レベル付近に炭化物および焼土が堆積していた(写真17)。第21区は直径約2.5m、深さ70～80cmの規模で、調査区中央部の西半部の地表下約50cmで切石状の角礫2点を検出した。北側の面が第20区の石垣状遺構北側面の西側延長線に一致しており、東西方向に石組遺構が連続していると判断される。本調査区では調査区北端部で切石状の角礫3点を検出した。3点のうち2点が隣接し、残り1点は東側に少し離れて位置するが、東西方向に連続的に配列されている。これらの角礫は調査区中央部の石垣状遺構上面よりレベルがやや高いが、調査区中央部の石垣状遺構と並行するように配されている。両者の間は約70cmで両者の間に土管が埋積されていた。第22区は平面楕円形を呈し、4.2m×2.8m、深さ約80cmの規模で、地表

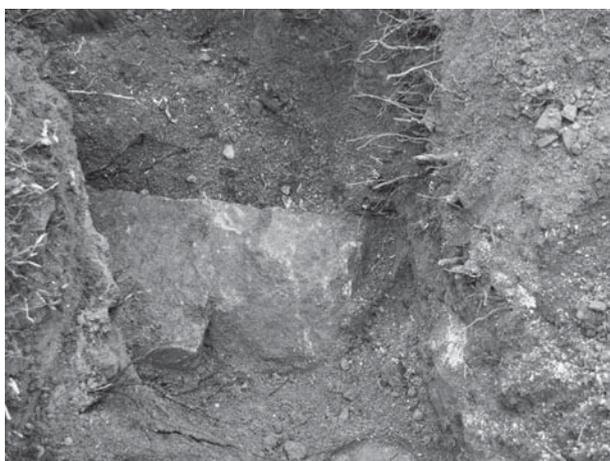
写真 18 第Ⅲ地区（第 22 区）検出石組遺構

下約 50cm で調査区中央部の東西において切石状の角礫 3 点を検出した。調査区東部 1 点（写真 18）、調査区西部 2 点であるが、後者のうち 1 点は西側の調査区外に大半が位置しており、東端部を確認したのみである。第 20・21 区の石組遺構の西側延長線上に位置する。第 23 区は直径 2.5 m、深さ 80cm ～ 1.2 m の規模で、調査区中央部から北部にかけて切石状の角礫を検出した。第 20 ～ 22 区と同様、東西方向に配列されているが、調査区中央部と調査区北部の 2 ヶ所に平行する形で東西方向に配置されている（写真 19）。調査区中央部では中央の樹木部分を挟んで調査区の東西で角礫 4 点を確認した。東部 2 点、西部 2 点で、それぞれ密接している。調査区北部の角礫は、調査区中央部の石組遺構の北側約 70cm に位置しており、角礫 5 点が南側の面を揃えるように東西に密接している。両者の間にはまったく石は認められず、少し掘り下げたところ一定の深さまで同様の状態であることを確認したことから、これまで検出した石組は溝の構成材と推定される。

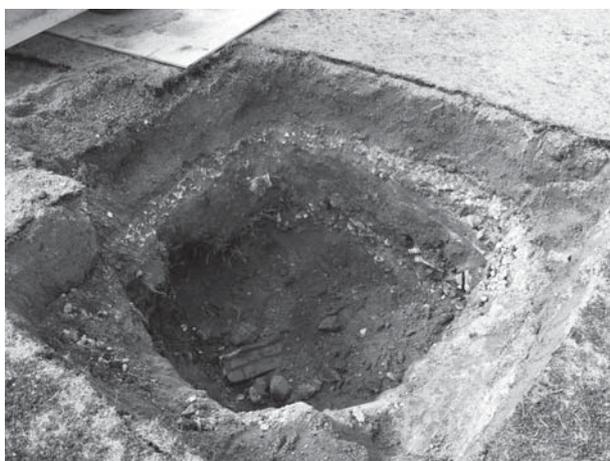
写真21 第V地区時計台掘り方（第51区）完掘状況

植栽移設に合わせて広場中央部の時計台の移設を行い（第50区）、既存の時計台の基礎部分、移設先の基礎掘り方、既存の電気配線部と移設先の配管掘り方部の調査をした。既存の時計台基礎および電気配線部については既存の掘り方内のみの掘削で、堆積土はそれらの施設の埋土である。移設先の時計台基礎および電気配線管の掘り方では地表下約40cmまでは橙褐色砂質土（マサ土）が堆積しており、その直下にコンクリート面が全域で露出した。電気線配管部はコンクリート上面で掘削予定深度に達したためそれ以上の掘削は行わなかった。時計台基礎部分についてはコンクリート面を除去して地表下1.4mまで掘削した（写真21）。時計台基礎部分の基本層序は以下の通りである。

- 第1層 芝
- 第2層 橙褐色砂質土（マサ土）
- 第3層 暗灰褐色粘質土
- 第4層 コンクリート硬化層
- 第5層 淡黄褐色砂質土
- 第6層 暗灰褐色粘質土
- 第7層 煉瓦・コンクリート混じり硬化層
- 第8層 暗灰青色粘質土

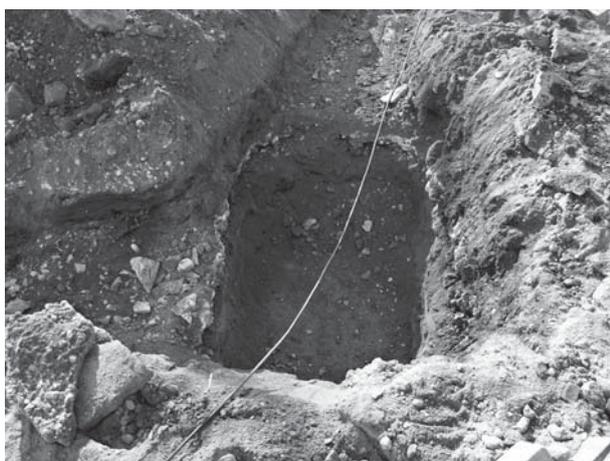
写真22 第VI地区（第52区）外灯基礎掘り方完掘状況

第VI地区（第51区） 駐車場新設地区で、現状は第V地区に連続する広場西端部および大学病院入院棟南玄関に通じる西側通路（アスファルト舗装路）である。舗装路についてはアスファルト舗装を一旦除去し、改めて舗装を行うのみの工事で、広場の西端部についても表層土の削平のみであるが、駐車場造成に伴って既設外灯および電気配線管の移設を行うため、移設先の外灯基礎および電気配線管部分の調査を行った。外灯基礎の調査は第VI地区北端部と南端部の各1ヶ所で行った。北端部では地表下1.4mまで調査し、地表下約70cmでコンクリート面を検出した（写真22）。コンクリートは約10cmの厚さを有し、コンクリートの上層には灰褐色系粘質土および砂質土、下層には黄褐色砂質土（マサ土）が堆積していた。下層のマサ土層は整地層と思われる。コンクリート面は外灯基礎の東側の第V地区まで延びる電気配線管掘り方や南側の電気配線管掘り方でも検出しており、東西15m以上、南北10m以上の規模をもつものと推定される。南端部では地表下約1.35mまで調査した。堆積層は灰褐色系砂質土で、数枚に区分可能であるが、しまりがなく、比較的最近の埋積土と判断された。調査区南部の電気配線管掘り方部分は深さ40～50cm程度まで調査したが、堆積層はいずれも褐色系砂質土を主体としており、遺構、遺物とも検出されなかった。

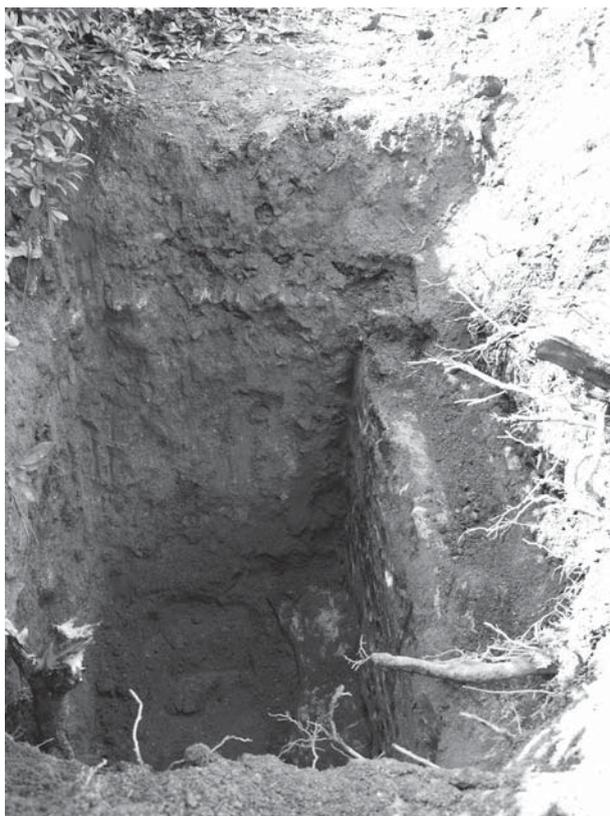
写真23 新設No.5外灯基礎検出コンクリート基礎

新設No.5・6外灯基礎および電気配管部分は大学病院外来診療棟（歯科）東半部の南側である。新設No.5外灯基礎掘り方（第59図5）は、平面1.6m×1.3mの規模で、深さ約1.4mまで掘削し、調査区北部でほぼ東西に延びるコンクリート基礎を検出した（写真23）。コンクリート基礎上面まで完存しており、上面は地表下約60cmの位置にある。基礎直上は黒色硬化層（アスファルト状）、コンクリート状硬化層の順で堆積が認められ、厚さ約20cmである。基礎の外側（南側）は、基礎上部の硬化層に対応するように硬化面が広がっており、上層より、黒色硬化層、灰褐色角礫混じり硬化層、灰褐色礫混り硬化層（粘質土）の順に整地されており、全体で20cm前後の厚さである。基礎外側硬化面の下層は淡黄褐色砂質土（マサ土）で、調査区下底部付近には大小の角礫が規則性のない集石状態となって多数認められた。兵器支廠造成土の可能性が高い。新設No.6外灯基礎掘り方（第59図6）は、平面が1.1m×1.2mの規模で、深さは約1.6mまで掘削した。本調査区ではコンクリート基礎は認められなかったが、コンクリート基礎外側に広がる硬化層が確認された。堆積層の状態は新設No.5外灯基礎部分とほぼ同様であるが、硬化面の深さは地表下約50cmと少し浅い。硬化面（層）は3枚認められ、東側は歯科外来診療棟東端部付近まで確認した。

電気配管掘り方部分は深さ50cm程度までの掘削で、硬化面直上の堆積層内までの中におさまっている。新設No.5外灯基礎部分で検出したコンクリート基礎は電気配管部分でも地表下45～60cmで確認することができた。部分的に深掘りして確認した結果、新設No.5外灯基礎から東約13mまで広がりを確認した。西側や北側への広が

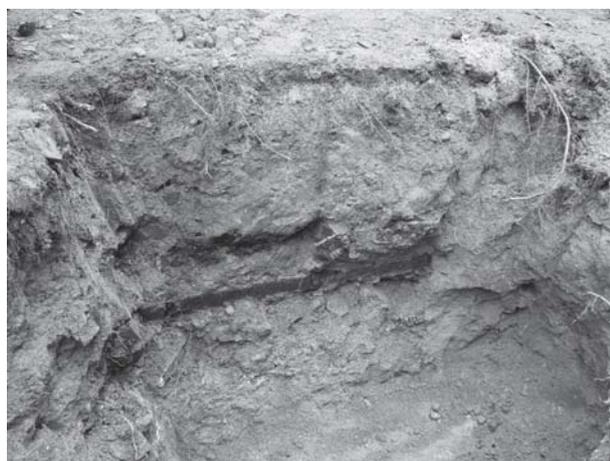
写真24 電気配線ハブ(柵)検出煉瓦敷遺構

積が露出したため、煉瓦敷遺構部分を掘削範囲の南端として北側へ拡張するように計画を変更することになった。上部は煉瓦が折り重なっているような状態であるが、煉瓦集中部の最下層部分は煉瓦が水平に横1列にきれいに敷かれている状態であった(写真24)。煉瓦敷は直線的にほぼ東西方向に延びており、煉瓦の下は小礫層、大型礫(15cm前後)層の基礎、その下層はマサ土と続いている。規模や性格については調査範囲がきわめて狭いことから不明であるが、調査区の北側への広がり確認できず、調査区の東西や南に広がっているものと思われる(第61図A)。なお、本調査区における堆積層の概要は以下の通りである。

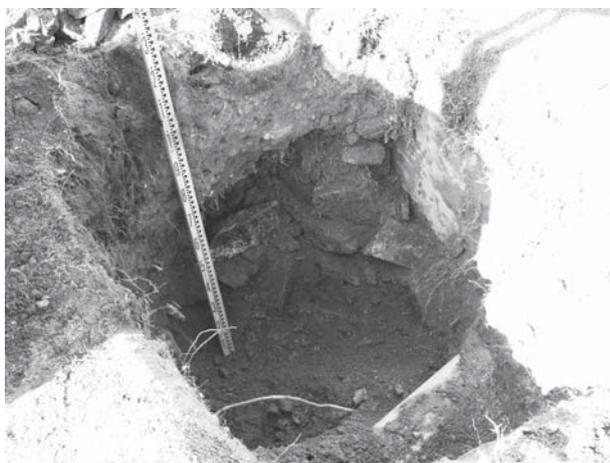
写真 25 第VI地区（第52区）新設 No.14 外灯基礎掘り方完掘状況

新設No. 14 外灯基礎掘り方（第 59 図 15）は総合研究棟南東隅に位置し、平面は 1.1 m × 1.4 m の規模で、深さ 1.5 m まで掘削した。地表下約 50cm で石垣裏込め状の角礫・亜角礫集中部分を検出した（写真 25）。同様の状況は地表下約 1.5 m まで続いており、それ以下は暗灰褐色砂質土（砂層）に移行するようである。堆積層の概要は以下の通りである。

50cm 大の礫がコの字状に連続し、2 段程度上下に積み重なり、その内部に 5～30cm 程度の角礫・亜角礫を乱雑に充填しているように見える。大型礫は調査区の南、西側に認められるが、調査区東部には排水管が設置されていたため、東側への広がりは確認できなかった。北側は総合研究棟基礎で、すでに削平されている。また、南側の礫の充填はまばらであることから遺構の南端近くに位置しているのかもしれない。隣接地の新規造成された原医研敷地内でコンクリート舗装面の基礎として大型角礫を主体とする礫層が検出されているが、この礫層は厚さ約 20cm で、大型礫がほぼ 1 段で上下の重複が基本的にないなど、本調査区の状況とはかなり異なっている。いずれにしても、遺構の広がりや遺構の性格については今後の調査に俟ちたい。

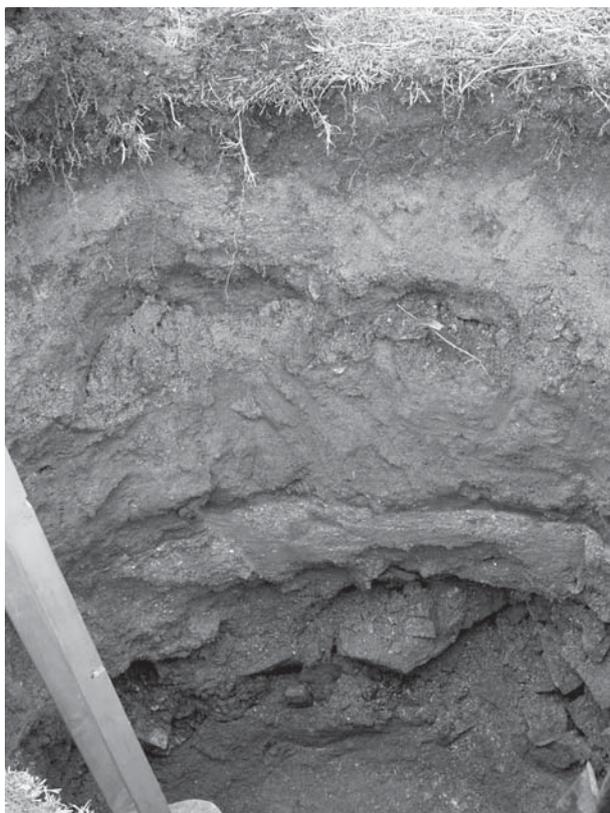
写真 26 第VI地区（第52区）新設 No.17 外灯基礎掘り方完掘状況

新設No.17 外灯基礎（第 59 図 18）は総合研究棟西端部付近に位置している。現地地表より約 40cm 高く盛土が行われている場所であり、擁壁に接した部分を掘削した（写真 26）。地表下約 1.45 m まで掘削したが、砂層は露出しなかった。堆積層の概要は次の通りである。

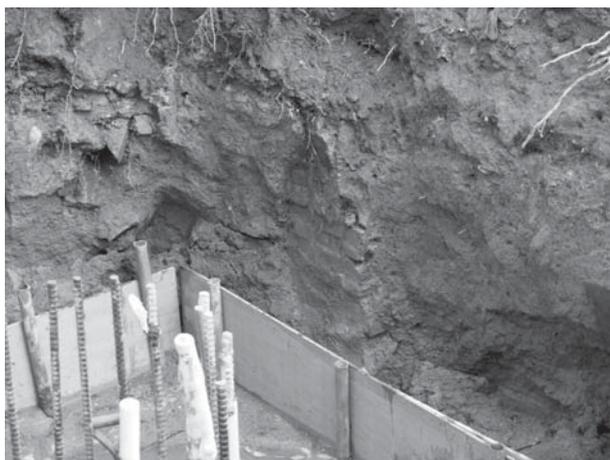
写真 27 煉瓦積遺構検出状況

調査区西端部および西部で第3層上面を掘り込み面とする構築物を確認した。調査区西端部では北部で煉瓦積施設を検出した（第63図A、写真27）。方形に組まれた構築物の南東隅と思われる、東西約30cm、南北約10cm、高さ約1m分を確認した。性格不明である。調査区西部（基礎柱F5とF6の間）ではコンクリートによる構築物を確認した（写真28）。平面コの字状に調査区内に張り出しており、西側は直線的

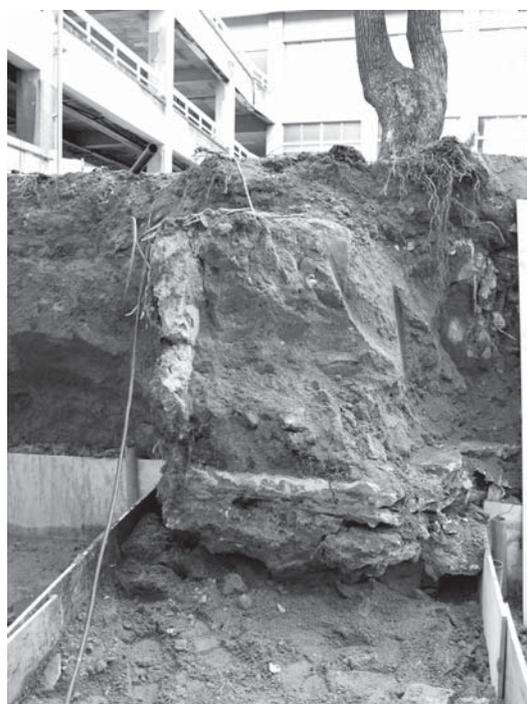
写真 28 コンクリート構築物検出状況

に調査区外（北側）へ続いている。東側は調査区北端部付近で直角に東側に折れて東へ1mばかり続いており、その先は再び北側に屈曲しているものと思われるが、調査区外のため確認できなかった。調査区内に飛び出したコの字状部分はコンクリートの厚さ約5cmで、内部は空洞状の構造である。上面が開いていたのかどうかは削平されているため不明である。東西約90cm、南北約1m、高さ（深さ）約90cmの規模で、床面はわずかに北側に向かって上方に傾斜している。内面は漆喰状の質感を呈する。また、北側にも壁を確認しており、調査区に張り出したコの字状の張り出しは小規模

地下室状の閉じた空間であったと理解される。この構築物の基礎は煉瓦、拳大の礫などを敷いてコンクリートで固めており、20cm程度の厚さをもつ。コンクリート構築物は建物の地下遺構と思われ、北側に広がっているが、大半が調査区外に位置しているものと思われ、規模は不明である。

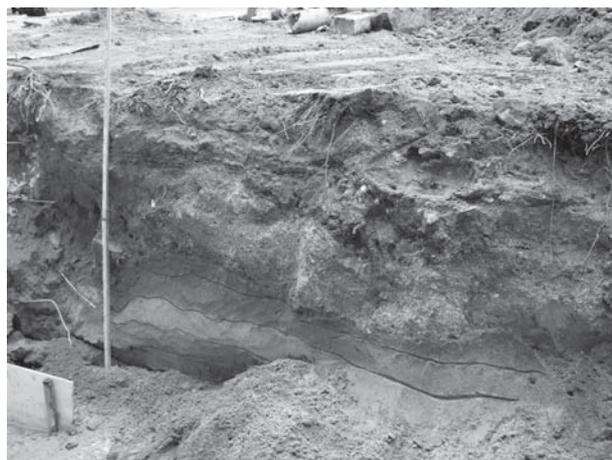
写真 29 褐色硬化面と土層堆積状況

に接して厚さ5cm程度の褐色硬化層が広がっており、硬化層地面には厚さ2～5cmの黒色～灰黒色粘質土が堆積していた（第63図C、写真29）。硬化面は基礎柱F4付近までは確認できるが、それより東側では確認していない。コンクリート構築物に伴う床面など遺構と推定される。
