腐食による継手，主桁ウェブの性能低下を考慮した

鋼構造物の残存耐荷力評価に関する研究

(Evaluation for remaining strength of steel structure considering performance deterioration of girder web and joint due to corrosion)

2015年3月

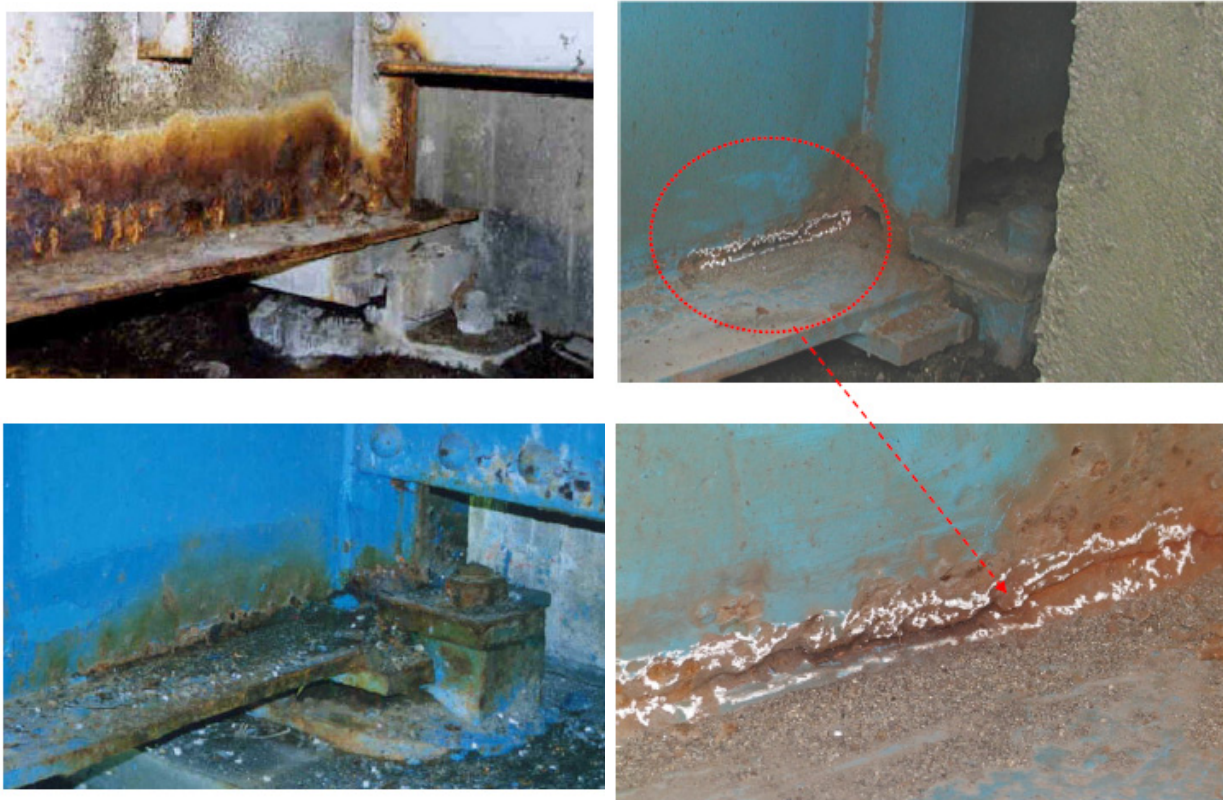
図-2.9 桁端部の腐食損傷事例^{2.41)}

鋼橋の腐食損傷の多い箇所は，漏水の多い桁端部，水平材上面など滞水しやすい箇所，支承部周辺，通気性，排水性の悪い連結部，泥・ほこりの堆積しやすい下フランジの上面，溶接部等が挙げられる^{2.41)}。図-2.9 に桁端部の腐食損傷事例を示す。リベットや高力ボルト継手は，ボルトやナットのように凸形状になっており，均一な塗膜を確保することができず，他の部位に比べて腐食しやすい場合がある。

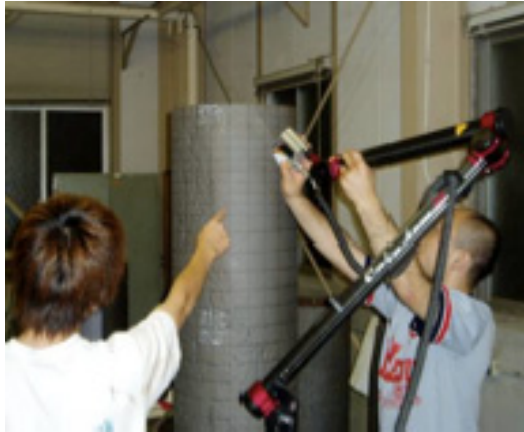
a) 多関節式計測器

図-2.11 レーザー計測風景

レーザー計測や画像計測による非接触式の計測は面的な腐食の凹凸を精度よく、効率的に把握することができる。計測の前処理としてはブラストにより塗膜やさびを除去する必要がある。現場での前処理に費用が掛かるといえる。鋼部材の3次元座標を計測するため、鋼部材の板の両面を計測する必要がある。例えば、近年レーザー計測器が小型化しているとはいえ、狭隘部での作業性に劣る場合や閉じた箱断面の内側が計測できないなどの課題がある。図-2.11に2種類のレーザー計測の風景を示すが、どちらも実験室内での計測であり、実務への適用は現時点で容易とはいえない。画像計測は2枚の画像の共通点や既知の標点と画像^{2.43), 2.44)}から幾何学的に表面座標を算出する方法であり、レーザー計測より計測対象から離れて計測できる場合が多い。ただし、非接触式の計測手法の場合も、表面のさびの除去など、対象物に接近しての前処理が必要である点は接触式の計測と同様である。

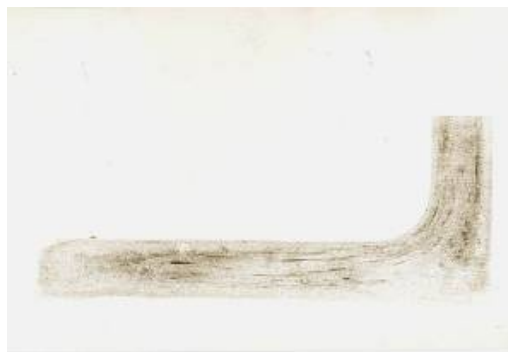
(d) 対傾構（Y方向）

図-3.3 断面サルファプリント試験結果

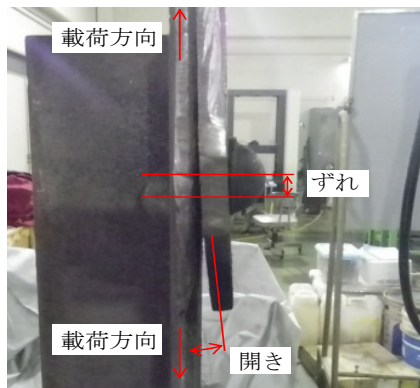
写真-3.4 供試体変形状況

写真-3.4 に試験後の供試体の片方のリベットの変形状況を示す。リベットのせん断変形とリベット孔の変形によって母材と添接板のずれと開きが生じている。また母材と添接板の開きは、平板の添接板のみ変形しており、L 形の母材は剛性が大きく変形が生じていないと考えられる。

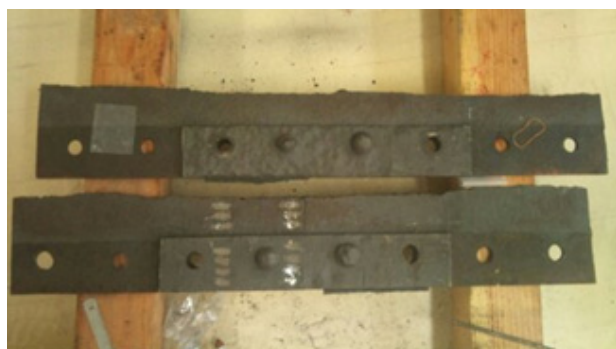
(a) 供試体全体

供試体は穴内川橋梁の上部工から切り出し、加工して作成した。穴内川橋梁は 1900 年に架設された 6 径間単純プレートガーダー橋で、太平洋沿岸の厳しい腐食環境下で 102 年間供用されたのち、撤去された橋梁である。供試体は主桁フランジのリベット継手をガス切断により切り出し、リベット 2 本を残し、その他のリベットを抜き取り、4 体作成した。供試体寸法を図-3.16 に、作成した供試体を写真-3.9 に示す。供試体の腐食状況は母材と添接板およびリベットに腐食が激しく、写真-3.9(b)に示すようにリベットの頭部が一部欠損している供試体 (No.1) とリベットが健全に近い供試体 3 体 (No.2~No.4) について引張载荷による複せん強度試験を行った。ただし、リベット頭部がない場合(健全度 $h/h_0=0$)は試験していない。

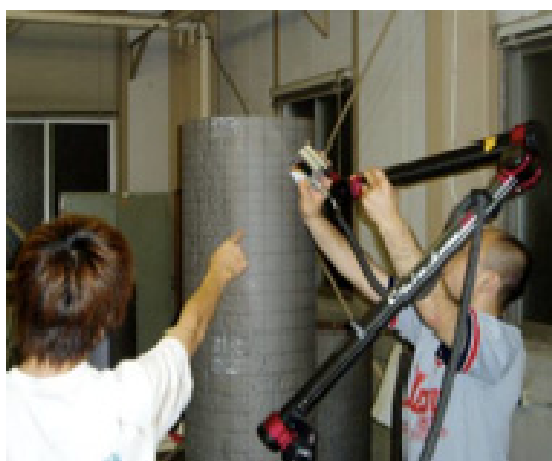
写真-5.2 表面座標計測の状況

対象とした供試体は，写真-5.3 に示す約 19 年間海洋環境に曝露された鋼管杭の腐食表面^{5.3)}で，この鋼管杭の一部（高さ 200mm）を対象領域とした．写真-5.2 に示す 3 次元表面座標計測器（スピナーーム）を用いて，約 0.3mm 間隔で供試体の表面座標を計測し，その結果を基に 1mm メッシュの格子間隔の表面座標を求めた既往の成果^{5.3)}を詳細な計測結果すなわち真値として扱い，現場での計測を模擬するため，この表面座標から板厚を抽出して検討する．なお，腐食表面は全面にブラスト処理されており，5.1 に述べた電動工具による表面研磨とは条件が異なるため，前述の削り代については考慮しない．

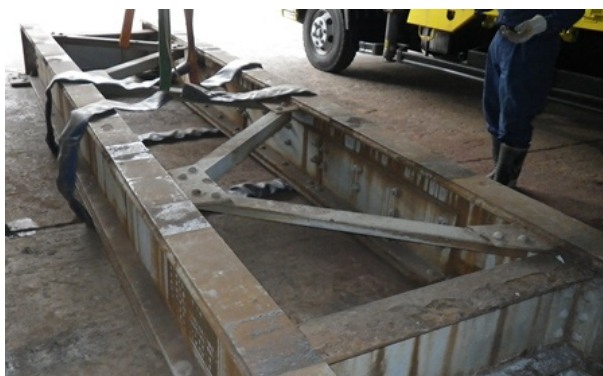
写真-6.1 対象橋梁

対象橋梁は、竣工後約 100 年間供用された I 形鋼を主桁とする鉄道橋で、桁全長：5,320mm，支間長：5,030mm，桁高は 495mm，主桁中心間隔 1,130mm である。写真-6.1 に撤去した橋梁を示す。この橋梁は、供用 41 年後に上下フランジにカバープレートで隅肉溶接して補強している。さらに、供用 83 年後には、桁端下フランジとウェブの一部を部分的に撤去し新規部材に取り替えるとともに、ウェブ部カバープレート・添接板設置、沓座修繕を実施している。この橋梁の横構を外し、2 本の主桁を供試体とした。同様な腐食環境下でありながら、一方の桁は著しく腐食した状態であり、もう一方はほぼ無腐食であった。供試体 No.1 を腐食桁、No.2 を無腐食桁として試験を行った。

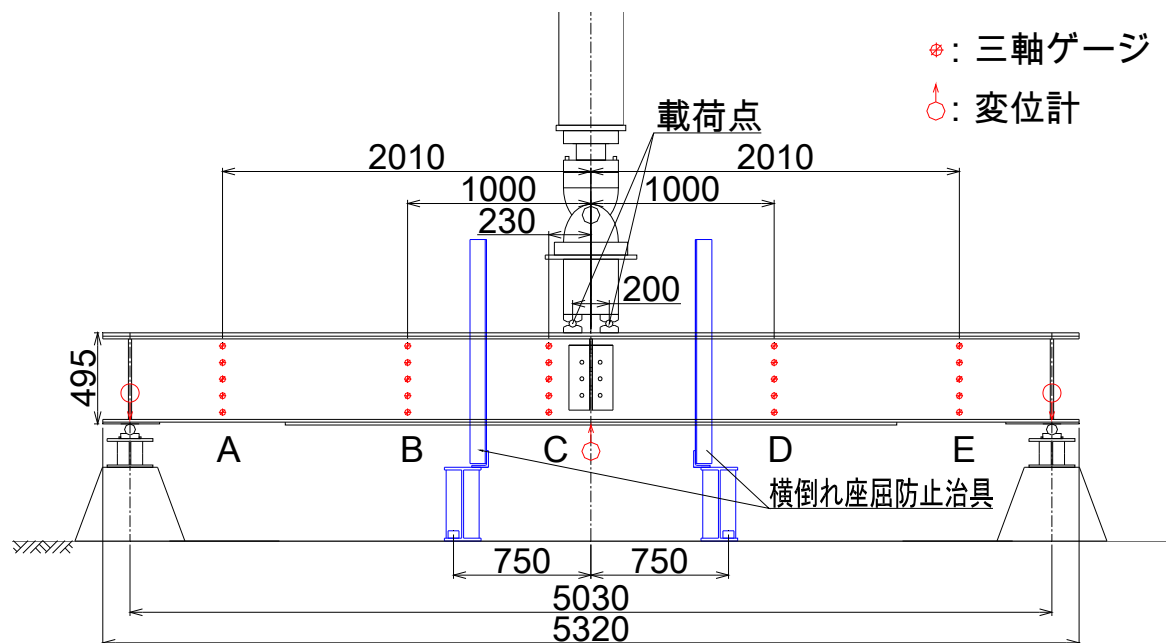
図-6.5 板厚分布

計測項目は、桁中央と両端支点部のたわみと桁各断面のひずみとした。図-6.5 に計測箇所を示す。局部腐食によるせん断応力分布への影響を確認するため、ひずみ計測箇所は、桁中央から 2010mm の支承付近と、載荷点と支承の中間付近、および載荷点近傍とし、ウェブ両面に三軸ゲージを、フランジに一軸ゲージを設置した。

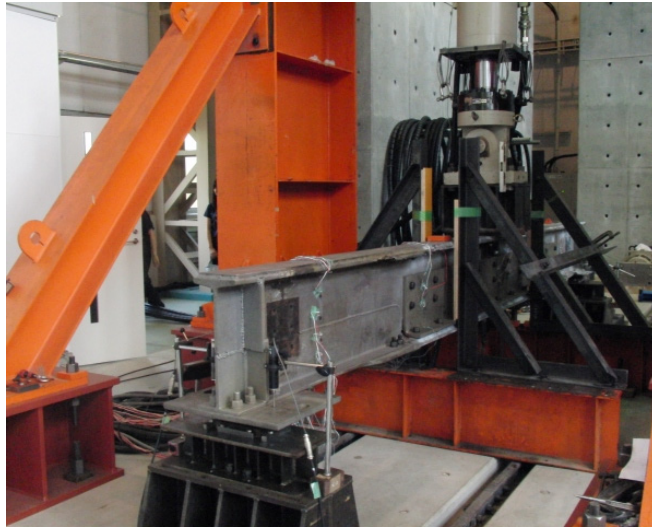
写真-6.4 試験状況

載荷試験概要を図-6.5 に、試験状況を写真-6.4 に示す。支点部は二点単純支持、載荷点間の距離は支間長に対して十分小さい 200mm とし三点曲げに近い状態で載荷を行った。また、桁の横倒れ座屈を防止する治具を桁中央から 750mm の位置に設けた。
