# ボイラ火炉耐食性肉盛溶接材料および 施工技術の開発に関する研究

Study on the Development of Corrosion Resistant Overlay Welding  
Materials and Construction Techniques for Boiler Furnaces

平成 29 年 3 月

松井 正数

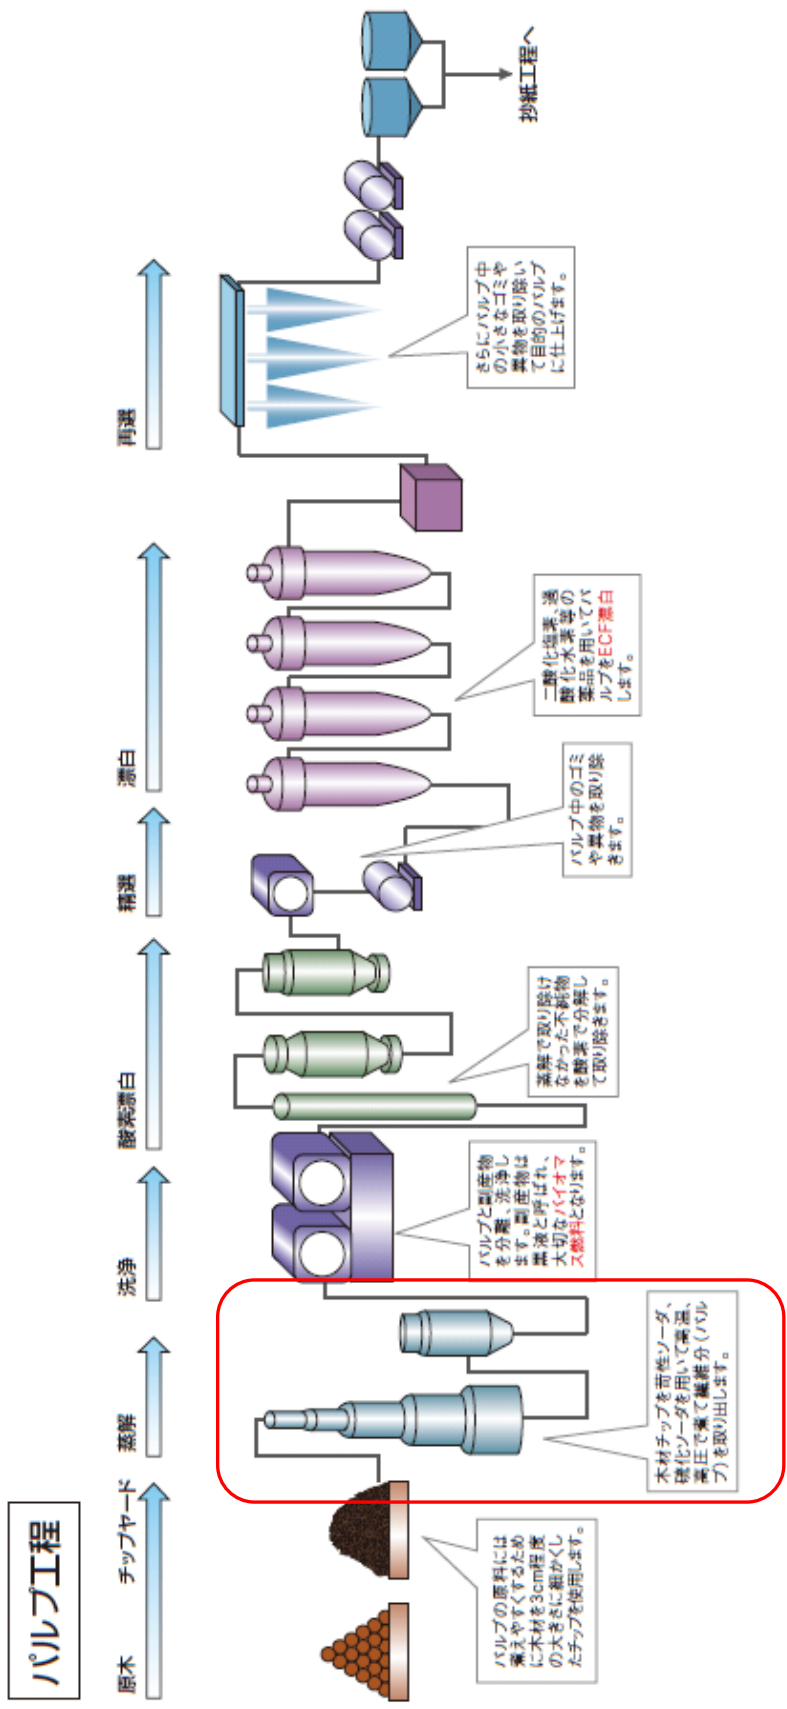
**Fig.1.1** Kraft pulp process in paper making process  
 excerpt from "Mitsubishi Paper company Homepage"

製紙工程におけるパルプ製造工程を Fig. 1.1 に示す<sup>1)</sup>。木材(チップ)は、セルロースが主成分の繊維部分と繊維同士を接着する役割をもつリグニンなどからなる。パルプ製造法で大半を占めるクラフトパルプ製造工程において、原料となる木材(チップ)に薬品(白液:苛性ソーダ, 硫酸ソーダ等を含む)を加え、蒸解釜を用いて高温高圧下で蒸煮し繊維をとり出し、繊維分はパルプとして洗浄工程・漂白工程を経て、紙の原料として抄紙機(ペーパーマシン)に送られる。

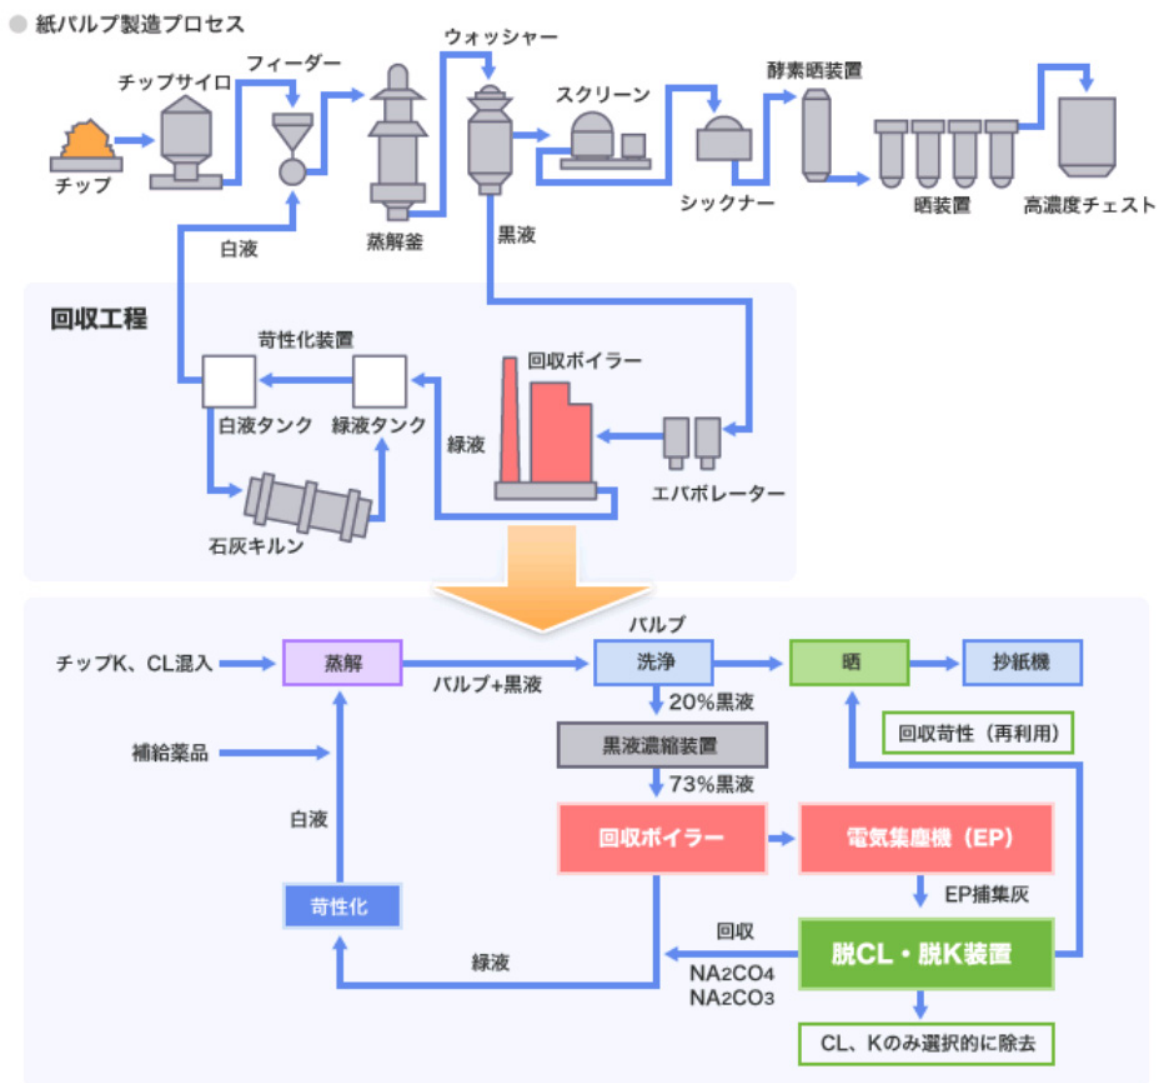
Fig.1.2 Recycling of chemicals in papermaking process

一方で原料から繊維以外の物質(リグニンなど)が白液中に溶け出し、廃液(黒液)が発生する。Fig. 1.2 に廃液として発生した黒液のリサイクル工程を示す<sup>2)</sup>。ここで発生する黒液は濃度 20%程度なのでこのままでは燃料として利用できず、蒸留器(エバポレーター)を用いて 70%程度まで濃縮して濃黒液とし、燃料として利用できるように加工する。回収ボイラでは、濃黒液を燃料とし、ボイラ炉内に噴射し燃焼させる。一方で黒液を燃焼させた後に炉の下部に残渣が残る。これを「緑液」(スメルト)と言い、これをボイラより取り出して、生石灰を加えることにより、白液に戻すことが出来る。再度この白液を蒸解工程で利用するため、このことから「ソーダ回収ボイラ」との名称が付けられている。ここでの薬品回収率は 98%以上に達し、新しい薬品の補給は少量で済む。

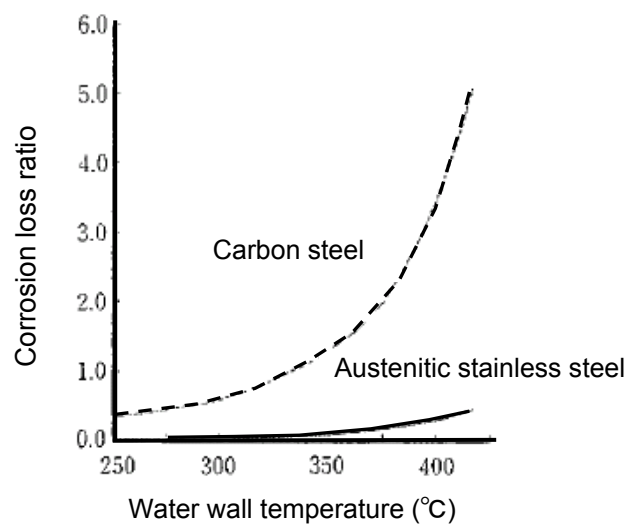
(a) Temperature

(b) Ratio of  $\text{Na}_2\text{S}/\text{Na}_2\text{CO}_3$

**Fig.1.6** Effect of corrosion loss ratio on the temperature of waterwall and  $\text{Na}_2\text{S}$  ratio

火炉管の腐食は火炉下部の還元域に発生するもので、一般的に管壁温度が $300^\circ\text{C}$ を超えると腐食が加速される。Fig. 1.6(a)は管壁温度と腐食量の関係の一例を示す<sup>6)</sup>。図より炭素鋼は、オーステナイトステンレス鋼に比べて、著しく腐食される傾向にある。また、Fig. 1.6(b)に示す<sup>6)</sup>ように、スメルト硫化度（スメルト中の $\text{Na}_2\text{S}$ の比率）の増加とともに、腐食量は増加する。

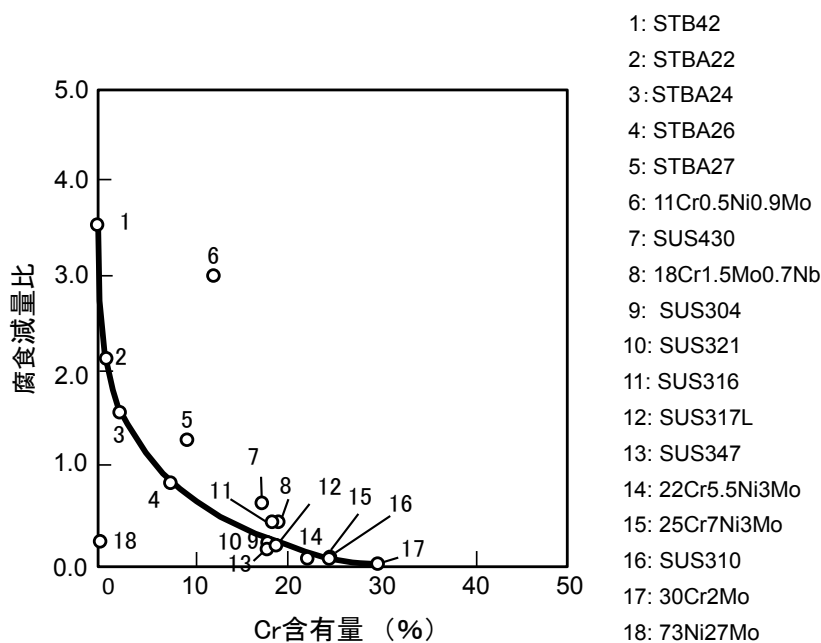
Fig.1.11 Effect of Sulfide corrosion loss ratio on Cr content (mass%)

Fig. 1.11 は各種鋼材中の Cr 含有量と硫黄による腐食量比の関係を示したものである<sup>6)</sup>。傾向としては、Cr 含有量が多い鋼種ほど耐食性が優れている。また、Cr 含有量が同じでも Ni を含む鋼種の耐食性は一部を除き良好なものとなっている。これは Ni による耐酸化性によるものと考えられる。

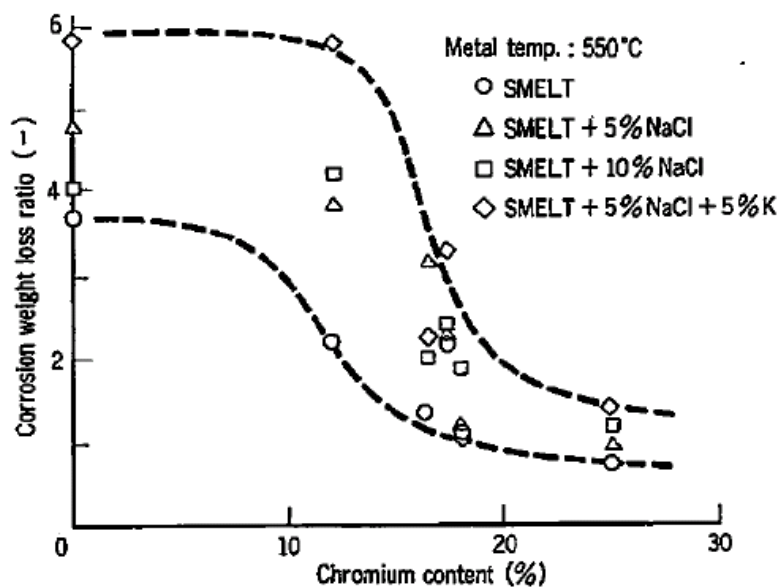
Fig.1.16 Ratio of smelt corrosion as a function of chromium content

スメルトによる腐食は、Fig. 1.16 に示すように材料中の Cr 含有量の影響を強く受ける。炭素鋼 (0%Cr) が 4~6 の腐食量比とすると、13~15%Cr では 2~6、18%Cr では 1.0~3.0 の腐食量比となる。13~15%Cr では腐食量が大きく急減する領域である<sup>14)</sup>。

18%Cr系肉盛溶接材料の場合、母材との希釈により肉盛溶接部は13~15%Crとなるが、Fig. 1.16に示したように、Cr量が20%Cr以上になると、腐食量比は激減し、また、その範囲も1~2と小さくなることがわかる。

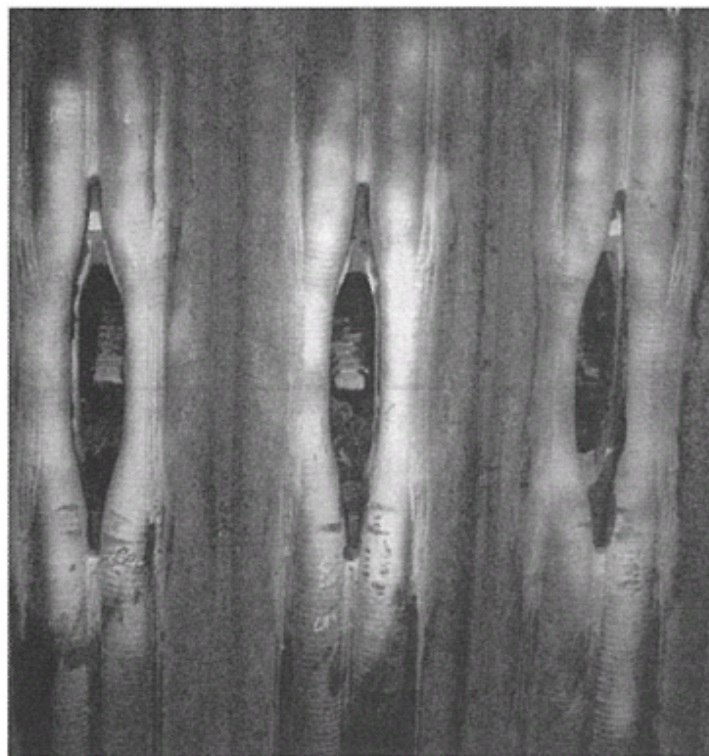
**Fig.1.18** Primary air port openings fabricated from alloy 625 overlay tubes have been in service since 1999. No cracking or corrosion has been observed. The photo was taken after liquid dye penetrant testing

Fig. 1.18 は、一次空気噴口部に Alloy 625 肉盛溶接管を採用した例を示す<sup>15)</sup>。4 年程度経過したが、割れや腐食は見つかっていないと報告されている。

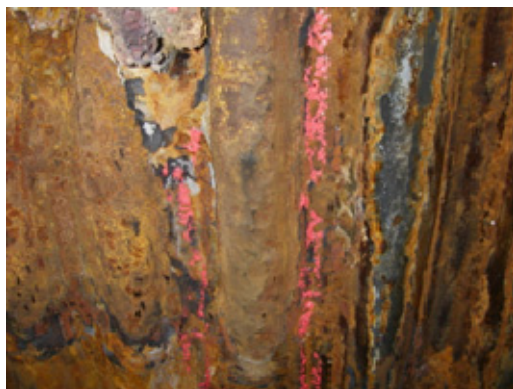
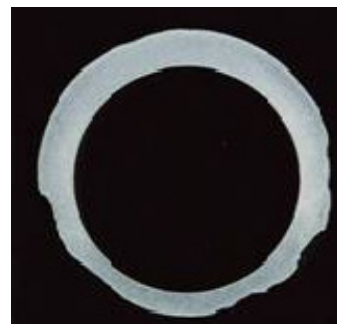
(a) Before de-scaling

(b) After de-scaling

(c) Cross section of the tube

Fig.1.31 Appearance of water wall tubes damaged by fireside corrosion

Fig. 1.31 (a) 及び (b) に石炭焼きボイラの火炉壁管における硫化腐食部の管外観写真を示す<sup>23)</sup>。Fig. 1.31 (a) に示すように、ブラスト施工前の管表面が厚いスケールや付着物等で覆われている状態では、目視点検による健全性確認は困難であるため、点検前にはブラスト施工等による管表面清掃が必須である。(Fig. 1.31 (b))

Fig. 1.31 (c) に火炉壁管の断面を示す。炉内側管頂部や左右 45° 付近で腐食減肉が著しい。

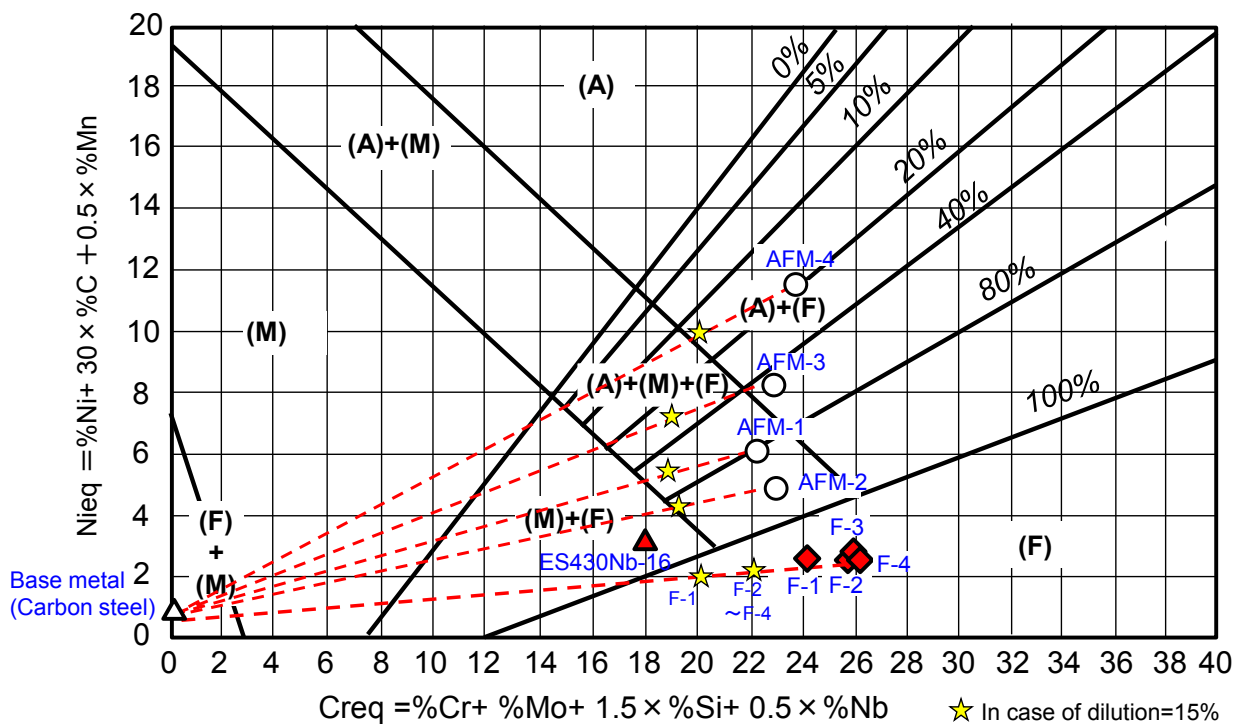
**Fig.2.1** Scheffler diagram

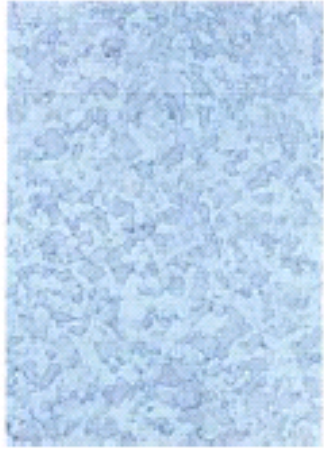
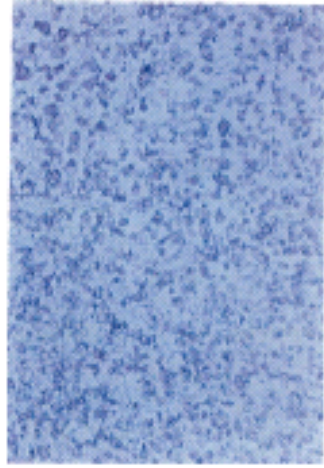
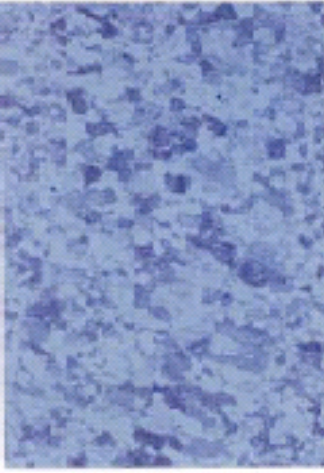
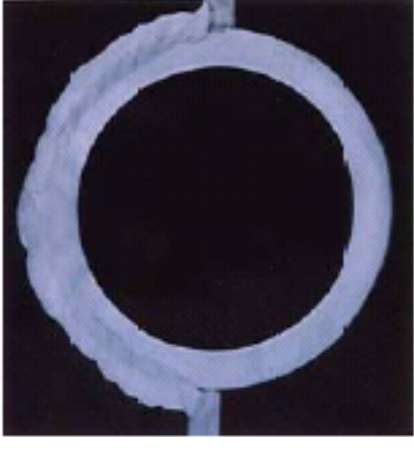
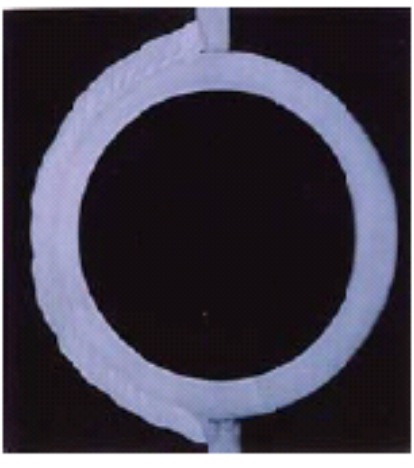
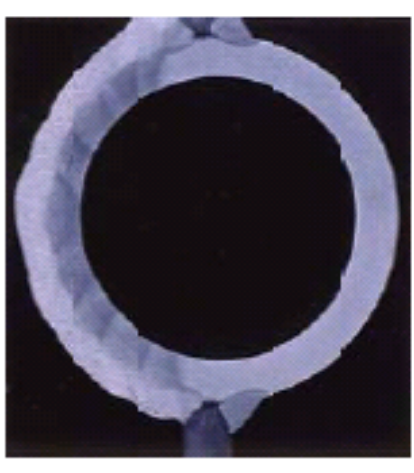
**Fig.3.3** Microstructure and cross section

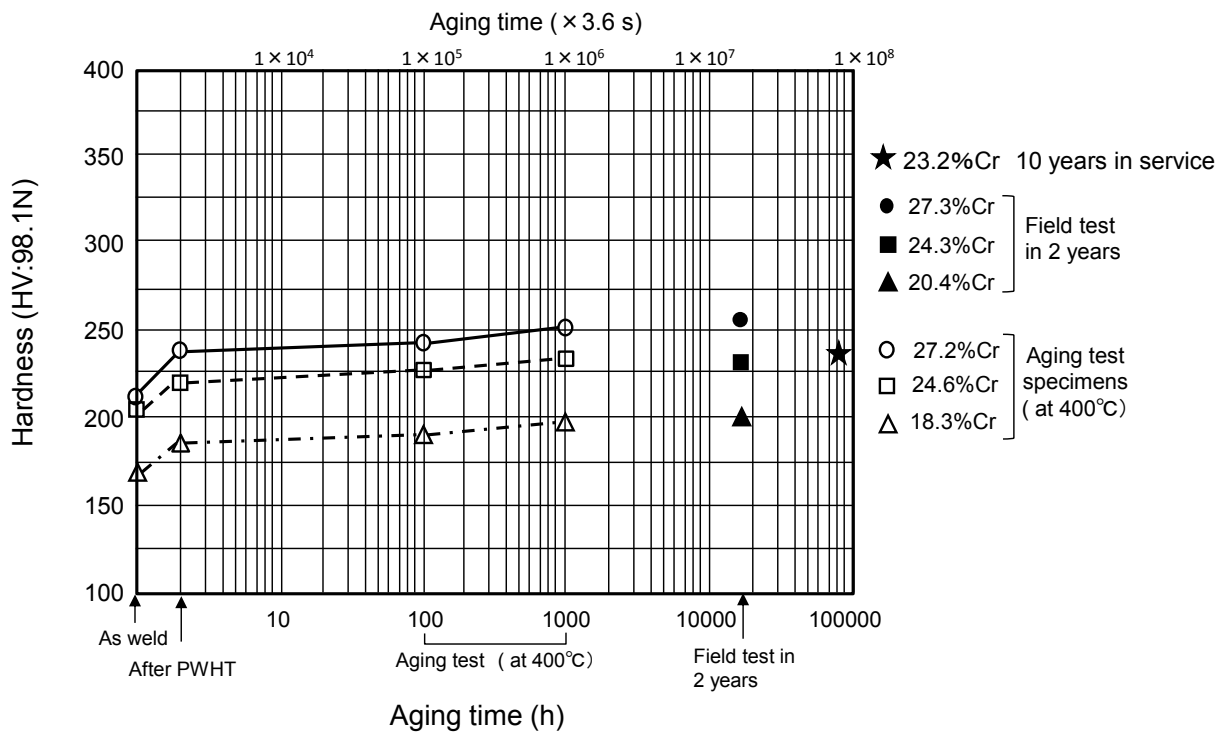
**Fig.3.4** Hardness of 25%Cr overlay weld metal in aging test

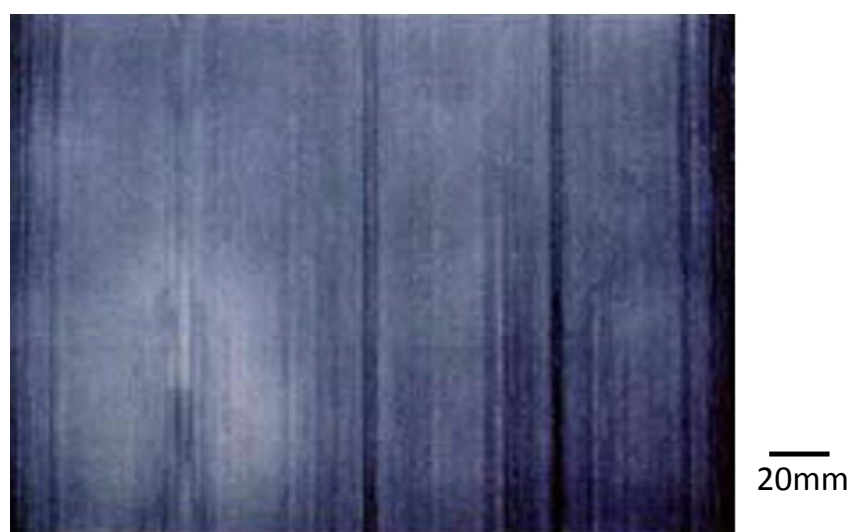
Fig. 3.5 Appearance of overlay welded panel in field test after 2 years

Fig. 3.5 に実機試験で供試した肉盛溶接パネルの外観を示す。2年を経過しても肉盛溶接金属表面には，割れ，剥離，肌荒れ等の減肉の兆候は認められず，溶接ビードのリプル線が認められており，ほとんど減肉していないことがわかった。また，肉厚計測の結果も計測下限値以下であることを確認した。

以上の結果により，本研究で開発した各種溶接材料は実機においても適用できることがわかった。

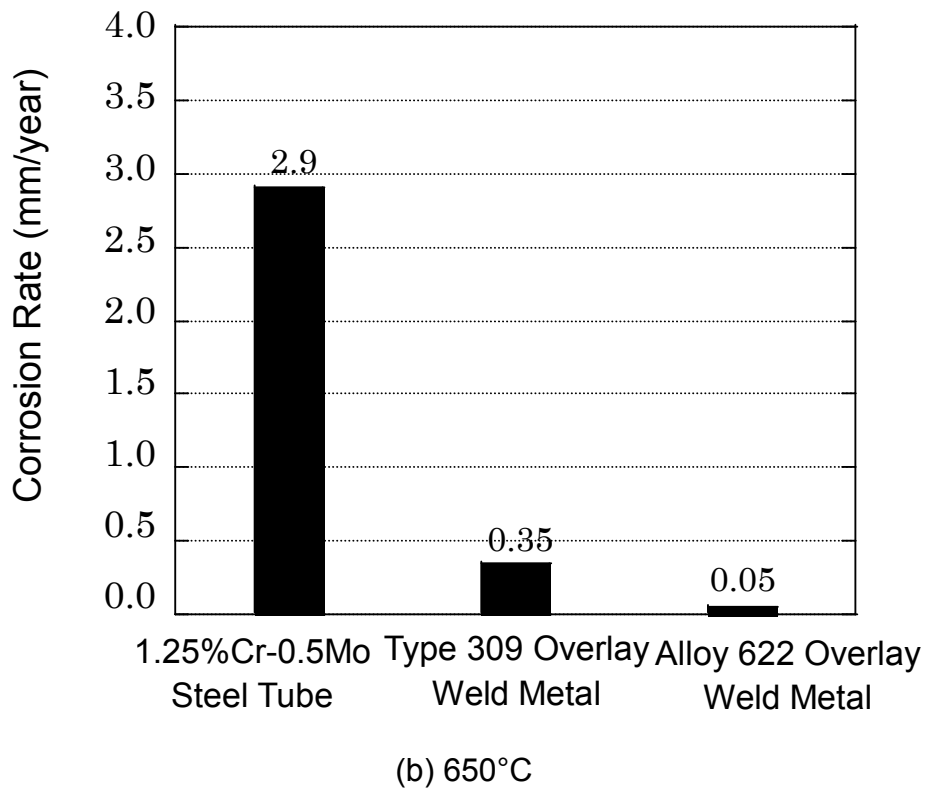
**Fig.4.6** Corrosion rates resulting from corrosion testing in a sulfidizing atmosphere consisting of 960ppmH<sub>2</sub>S-6.6%CO-2.5%H<sub>2</sub>-13.4%CO<sub>2</sub>-71%N<sub>2</sub> for 200hr at 500°C and at 650°C

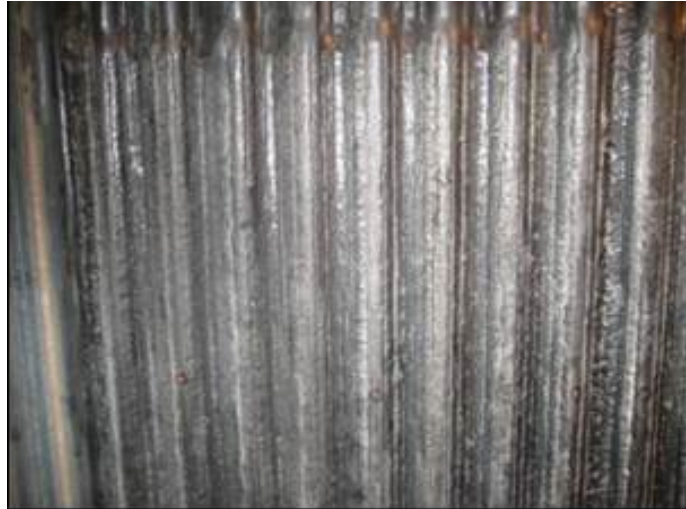
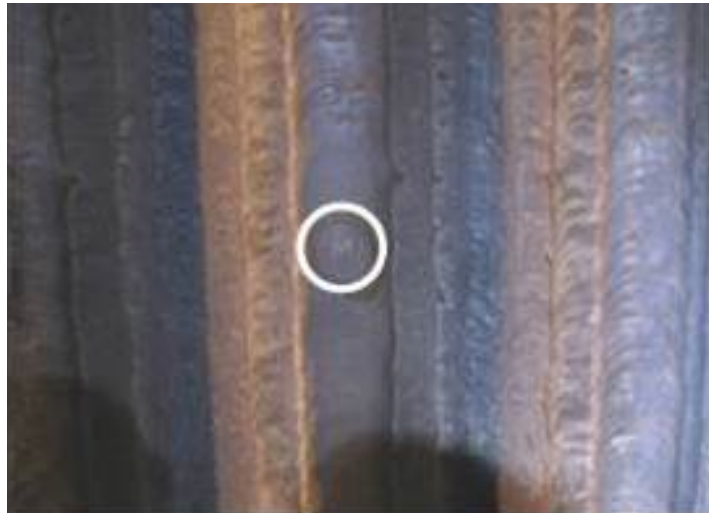
**Fig. 4.9** Appearance of installed sample panel after one-year exposure

Fig. 4.9 に、1 年経過後の実機試験用パネルの外観を示す。Alloy 622 の肉盛溶接パネルには腐食の痕や割れは認められなかった。溶接ビードのリップルや溶接時に付着したスパッタが認められた。

(a) After de-scaling

(b) Indentation

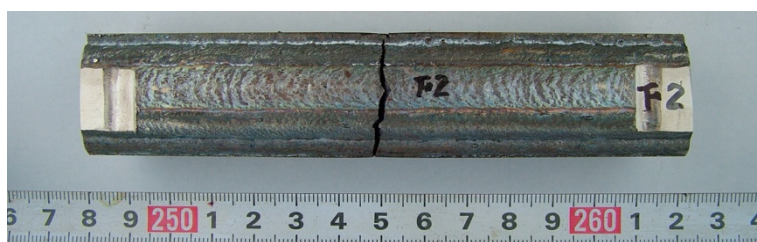
**Fig. 5.4** Appearance of test specimen after thermal fatigue bending test

なお、Fig. 5.4 に、高温曲げ疲労試験後の試験片外観を一例として示す。疲労き裂は Alloy 622 肉盛溶接部に発生しているが、1.25%Cr 鋼までは達していない。

(b) Specimen viewed from the front

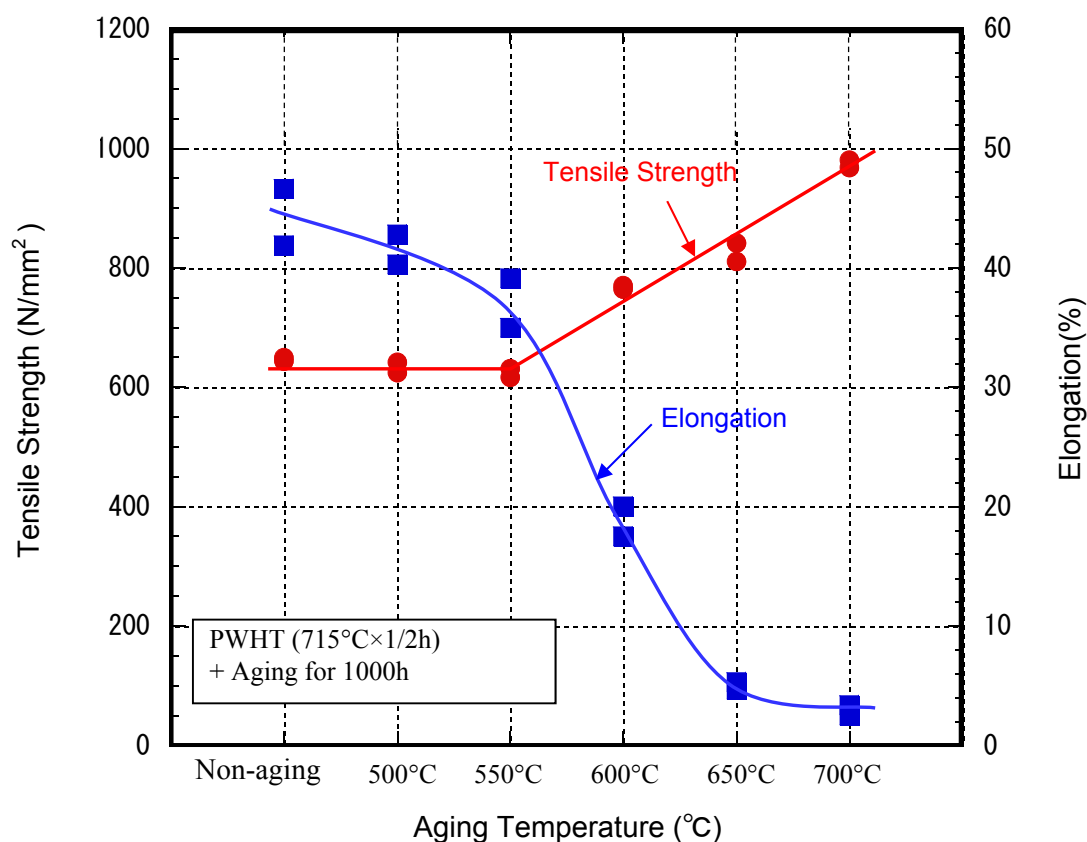
**Fig.5.7** Tensile strength and elongation of Alloy 622 as function of aging temperature (aged for 1000h)
