地震によって発生する特異な土砂移動現象についての研究

Study on Distinctive Landslides Induced by an Earthquake

The Kumamoto earthquake of 2016 triggered numerous landslides. One feature of these landslides was fluidic movement of soil mass, which occurred despite little rain having fallen for a long time before the earthquake. To understand this distinctive phenomenon, we analyzed the seismic and soil characteristics of the area and evaluated their association with landslides. The results showed landslides to be concentrated in areas where seismic acceleration exceeded 800 gal. Through soil tests, we found that a mass of clay with abundant Halloysite easily becomes fluid. Therefore we inferred that some landslides were induced by fluidization of such clay layers.

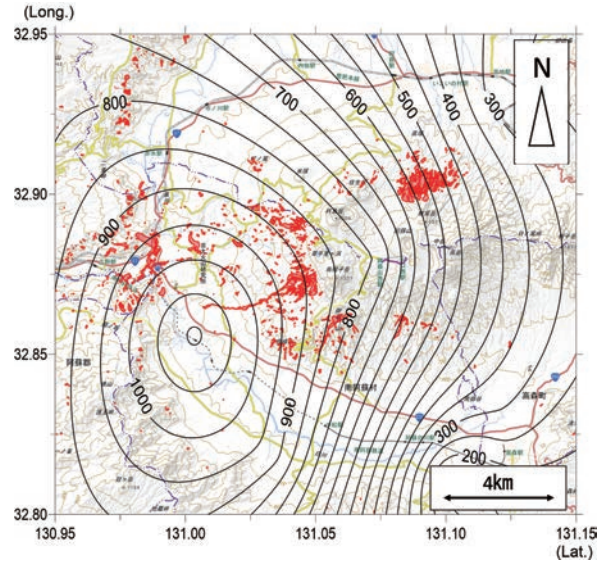
図5 N-S U-D E-W成分の最大加速度 (gal) 分布と土砂移動分布の重ね合わせ図
(※ ベースの判読図は防災科学技術研究所による)

N-S、E-W、U-Dの各成分の最大加速度分布を図5に示す。この図から、本震時に水平動は1000 galを超えていた場所がある一方で、上下動はその半分程度であったことから水平方向に卓越する揺れだったことが分かる。最大震度は前震も本震も7であったが、本震時の方がいずれの成分においても格段に大きな加速度が観測されていた。

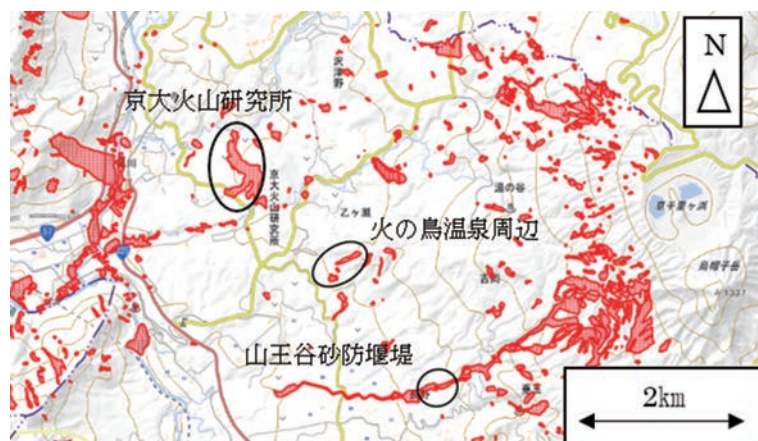
図8 調査地域
(※ ベースの判読図は防災科学技術研究所による)

2017年11月14～17日、21～23日、2018年3月14～17日の3回に渡って南阿蘇村の京大火山研究所、火の鳥温泉周辺、山王谷川砂防堰堤付近を中心に調査を行った(図8)。

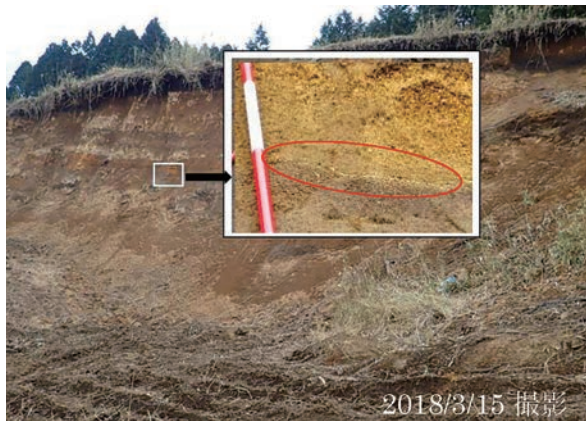
写真3 図8中の火の鳥温泉付近の最南部で発生した地滑りの頭部

火の鳥温泉周辺では、主に3つの土砂移動現象が発生した。図8中の火の鳥温泉周辺の土砂移動のうち最も南側で発生した地すべりの頭部では、京大火山研究所で見られた写真1のようなオレンジ色-白色-黒灰色の層構造も確認できたが(写

真3)、ここではこの面よりも数メートル下位の層ですべりが発生していたため、オレンジ色の下位の白色層はすべり面にはなっていない。このことから写真2中に存在した白色物質は地震以前から存在していたものであると断定できる。なお、この層がすべり面にならなかったのは、層の存在箇所が一部の小高い部分に限定されており、含水状態があまり高くなかったからだと推測できる。また、周辺での土砂移動現象のうち2か所では写真4で示すような粘土質の白色物質の存在を確認できた。写真4は、3つの土砂移動のうち中央に位置する小規模な地滑りの移動土塊中に見られたものを撮影している。この物質は写真2の層構造よりも下位に存在するものであったが、手のひらで振動を与えるとすぐに流動化する性質を持っていた。そのためこの層で地震動により流動化が起き、崩壊や地滑り的な現象の発生に影響を与えた可能性が示唆される。なお写真3と写真

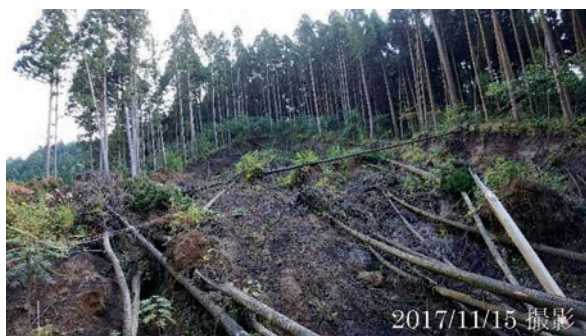
写真5 山王谷川砂防堰堤付近の左岸側地すべり

山王谷川砂防堰堤のすぐ上流の右岸側では、山腹崩壊が発生しており、左岸側では地すべりが発生していることを確認できた(写真5)。右岸側での崩壊地では、表層の崩壊土砂を取り除くと崩壊面に沿って白色物質が存在することが確認できた。この物質は火の鳥温泉周辺と同じように外力を与えることによって容易に流動化する性質を持っていた。写真6は右岸側の崩壊地の中腹に存在した上記の物質を撮影したものである。火の鳥温泉周辺で見られた白色物質よりはやや変色していたが、火の鳥温泉周辺の白色物質においても、試料のサンプリング後、時間の経過とともに変色し同じような色になったため、この崩壊地の物質も変色していたのだと思われる。また、左岸側での地すべりにおいては、白色物質の存在は確認されず、摩擦係数の小さい黒灰色層がすべり面に

なっていた可能性が高いと思われる。この地滑りは、写真5からも分かるように樹木の倒れ方が規則的であり、斜面上部では上向きに倒れ、下部では下向きに倒れていることが確認できた。このような規則性は地盤強度が比較的高い場所で見られるため、左岸側で発生した地すべりは他の場所で発生したような流動性の高い現象ではなかったと推定できる。
