Title	1. 開発に伴う協議と立会・試掘調査の概要（2017年度）
Author(s)	広島大学総合博物館埋蔵文化財調査部門,
Citation	広島大学埋蔵文化財調査研究紀要 , 11 : 25 - 85
Issue Date	2020-03-31
DOI	
Self DOI	<a href="https://doi.org/10.15027/49010">10.15027/49010</a>
URL	<a href="https://ir.lib.hiroshima-u.ac.jp/00049010">https://ir.lib.hiroshima-u.ac.jp/00049010</a>
Right	
Relation

## 1. 開発に伴う協議と立会・試掘・発掘調査の概要（2017年度）

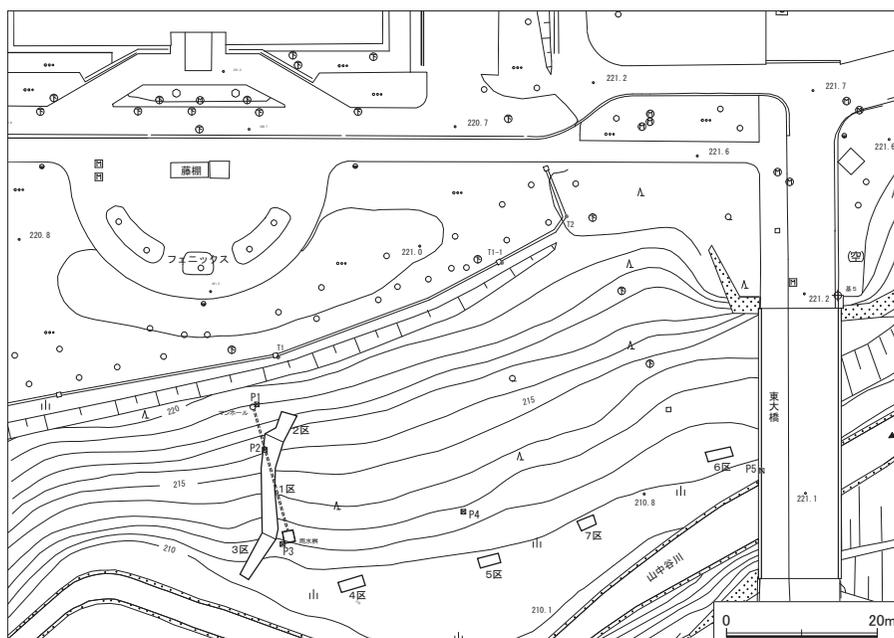
第13図 東大橋周辺階段等設置工事調査区平面図（縮尺1：1,000）

**調査概要** 東大橋周辺階段等設置工事に伴って試掘調査を実施した（第12図1）。調査は、自然地形が残されていると推定される歩道・階段設置予定地を対象として実施した。斜面部は階段を設置することから掘削深度が約0.7mと深く、全域の調査を実施した。川沿いの低地部は深さ0.3m程度と浅く、一部盛土が行われていることなどから、まず対象地のうち数ヶ所を選んで調査を行い、遺跡の有無や堆積状態などを確認した後、さらに調査が必要と判断された場合には調査地点を追加することとした。斜面部に1～3区、川沿いの低地部に4～7区を設定した（第13図）。

**1区** 斜面部の中央部に設定した調査区で、長さ約13m、幅約2mの規模である。0.2m程度掘り下げた段階で、三角形土留めコンクリート枠が露出し、1区全体に擁壁が設置されていることを確認した（写真1-3）。

**3区** 1区南側隣接地の斜面裾から低地部に設定した調査区で、長さ約6.5m、幅約2mの規模である。地表下約0.7mまで調査した。全域で大小の角礫が多数包含されていた。堆積層は、大きく4枚に区分され、上部より、表土、黄褐色砂質土、灰褐色砂質土、暗灰青色砂質土の順である。大小の角礫は、黄褐色砂質土、灰褐色砂質土を中心に包含されており、暗灰青色砂質土は調査区の南半で確認した（写真2-2）。山中谷川に隣接する場所であり、一帯が湿地状を呈していた時期の堆積物の可能性がある。

**4区** 低地部の歩道西部に設定した調査区で、3区南端から約12m東に位置する。低地部工事予定の歩道西部にあたる。東西3m、南北1.2mの規模である。地表下約0.4mまで調査した。表土下は、黄褐色砂質土で、大小の角礫が多数包含されていた。

**6区** 低地部の歩道東端部に設定した調査区で、5区の東約30.5mに位置する。東西3m、南北1.2mの規模で、地表下約0.5mまで調査した。堆積層は大きく3枚に区分され、上層より、表土、黄褐色砂質土（角礫を多く含む）、暗灰青色砂質土の順である。暗灰青色砂質土は

7区 東西2m、南北1.2mの規模で、地表下約0.4mまで掘削した。6区と基本的に同じ堆積状態であり、地表下約0.3m以下に暗灰青色砂質土が堆積していた。上層の黄褐色砂質土には大小の角礫が多数含まれていた。遺構、遺物ともに確認されなかった。

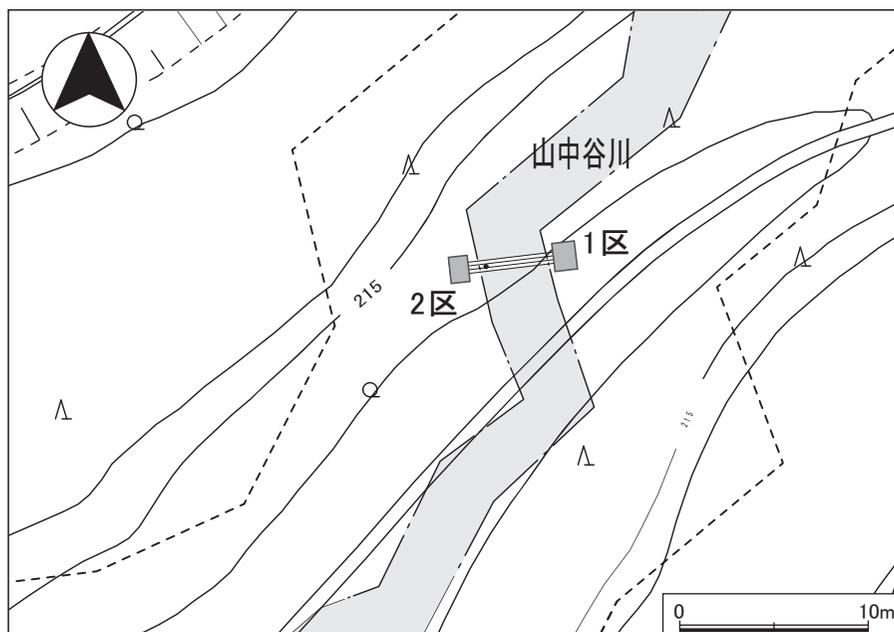
第14図 (東広島) 東大橋周辺整備工事調査区平面図(縮尺1:450)  
(濃い灰色四角は調査区を示す)

調査概要 (東広島) 東大橋周辺整備工事に伴って試掘調査を実施した(第12図2)。東岸の基礎掘り方を1区、西岸の基礎掘り方を2区として調査を実施した(第14図)。

側南北幅 1.4 m の規模である。東端部で地表下 0.44 m、西端部で地表下 0.28 m まで掘削した（掘り方床面はほぼ水平）。表土層以下は 4 枚に区分され、堆積土は淡い黄褐色系砂質土を主体としていた。最下層は黄灰白色粘質土であり、西条湖成層の可能性はある。遺構、遺物とも確認されなかった。

**2区** 山中谷川に面する川岸に位置し、東端部は崖状であり、調査区東部から東側は急傾斜となっている。平面梯形で、北側東西幅 0.9 m、南側東西幅 1.0 m、東側南北幅 1.4 m、西側南北幅 1.32 m の規模である。西端部で地表下 0.56 ～ 0.66 m、西部で地表下 0.4 m まで掘削した（掘り方床面はほぼ水平）。堆積層は表土層を含めて 3 枚に区分した。表土層下は、上層は黄色砂質土、下層は黄灰白色砂質土（砂粒がやや粗い）である。調査区の約 2/3（中央部～北側）が以前の工事により掘削されており、工事埋土で充填されていた。調査区東部では護岸のため土嚢が積まれており、自然堆積層が残されているのは全体の 1/3 以下であった。遺構、遺物とも確認されなかった。

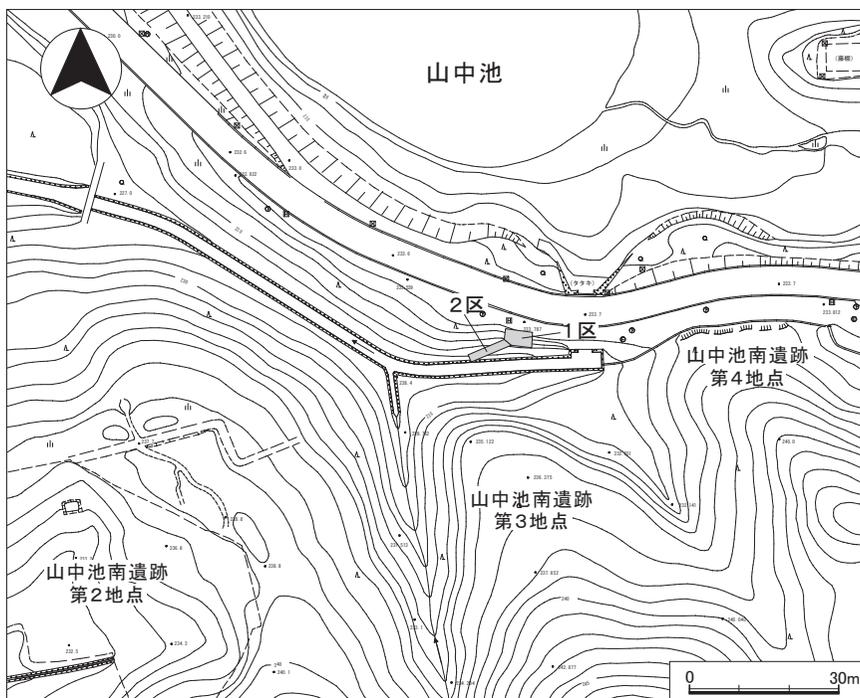
第 15 図 (東広島) 山中地区屋外埋設給水管漏水修繕調査区平面図 (縮尺 1 : 1,000)  
(1 区・2 区は調査区を示す)

漏水箇所が特定できできないため、地表部に水がしみだしている一帯を掘削して漏水箇所を特定し、修繕工事を行った（第 15 図）。給水管漏水箇所探索のための掘り方は、東西 3.5 m、南北 2.0 m の規模で、深さ約 2 m まで掘削した。漏水が激しく、修繕作業が困難であるため、排水溝を長さ（東西）5 m、幅 1 m、深さ 1 m の規模で掘削し、山中谷川へ排水した。漏水箇所を仮補修し、その後、配管交換を行った。

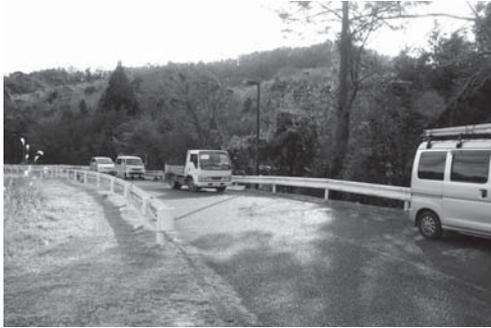
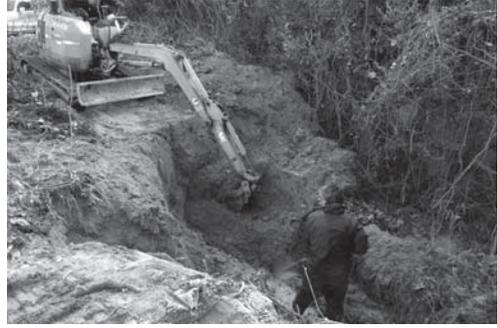
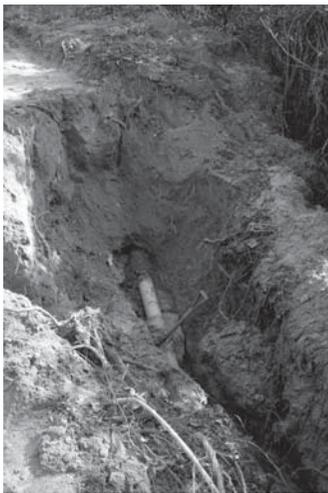
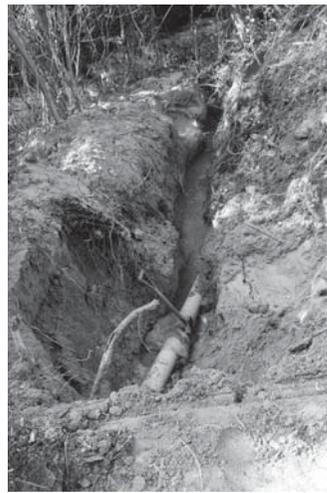
写真 4（東広島）山中地区屋外埋設給水管漏水修繕に伴う立会調査

4-2 給水管および漏水箇所探索状況（西より）

4-3 給水管応急処置状況（西より）

4-4 排水用溝掘削完了状況（北東より）

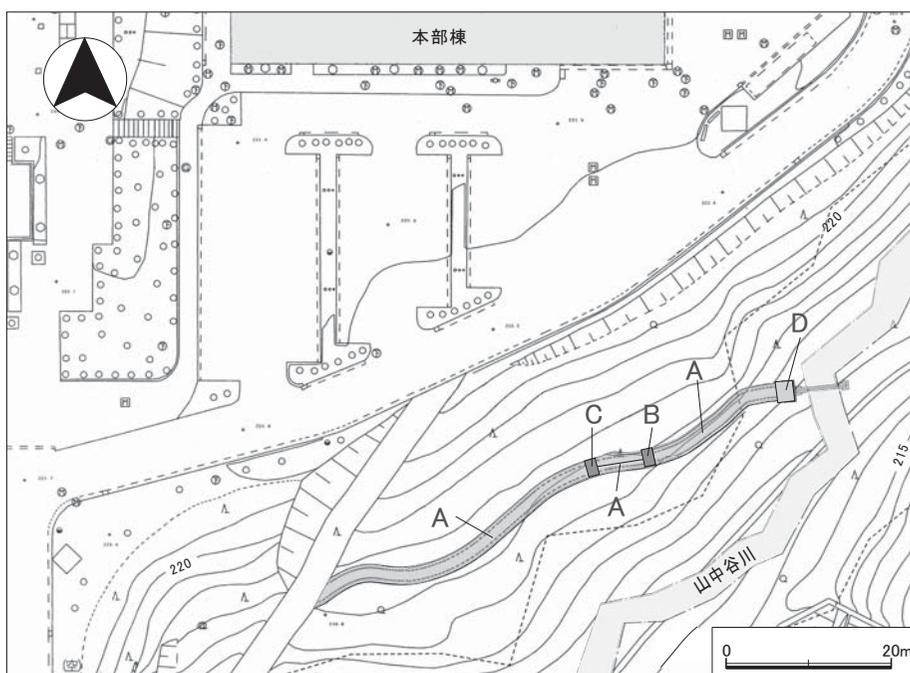
第16図 (東広島) 東大橋東側ウッドチップ舗装整備工事調査区平面図(縮尺1:900)  
(Aは歩道掘り方、B・Cは暗渠排水掘り方、D階段基礎掘り方である)

歩道掘り方は東側から順次掘削した。規模は、幅（南北）約2m、総延長（東西）約60mである（第16図A）。北から南に向かって緩やかに傾斜する地形で、北側で0.15～0.25m、南側で0.05～0.1mの掘削を行った。暗渠排水掘り方は、歩道掘り方の中央部に2ヶ

所設置した。東側の掘り方（第 16 図 B）は東端から西へ約 7.6 m に位置し、東西 1.2 m、南北約 2.0 m、西側の掘り方（第 16 図 C）は東端から西へ約 14.4 m に位置し、東西 1.3 m、南北約 2.0 m の規模である。いずれも歩道掘り方床面から 0.25 m の深さまで掘削を行った。歩道掘り方および暗渠排水掘り方の堆積層は、上層より、表土層（厚さ約 5cm）、黄褐色砂質土（やや粘性あり、厚さ約 10cm）、黄褐色砂質土（灰色粘土ブロック混じり、厚さ 15～20cm）、黄褐色砂質土（砂粒が粗い、掘削底面より下部の堆積層）である。

階段掘り方は東西 2.0 m、南北 1.7 m の規模で、0.1～0.35 m の掘削をおこなった（第 16 図 D）。ただし、丸木橋台石の西側に接して直径 18cm 程度のマツの根が位置していたため、撤去した。これに伴って、0.6 m×0.6 m の範囲を約 0.6 m まで掘り下げた。階段掘り方部分の堆積層は、上層から、表土（厚さ約 5cm）、黄色砂質土（厚さ約 10cm）、黄褐色～灰褐色砂質土の順であった。

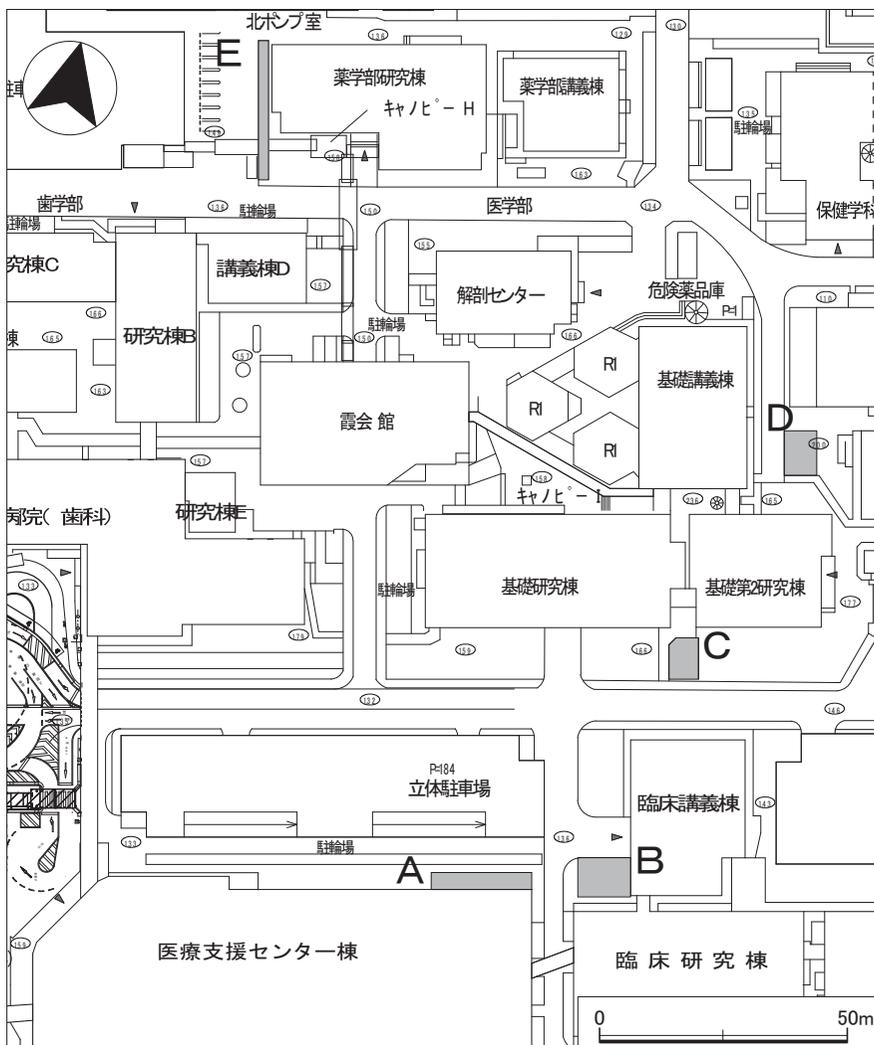
第 18 図 (霞) 臨床研究棟周辺等駐輪場取設工事駐輪場 A～E 位置図 (縮尺 1 : 1,500)  
 (図中の A～E が工事予定の駐輪場である)

**調査概要** (霞) 臨床研究棟周辺等駐輪場取設工事に伴って立会調査を実施した（第17図1）。駐輪場設置場所は5ヶ所（第18図A～E）で、駐輪場C～Eの3ヶ所について立会調査を実施した。駐輪場C（医学部基礎研究棟南側、第18図C）、駐輪場D（RI研究棟西側、第18図D）、駐輪場E（薬学部研究棟西側、第18図E）である。調査区番号は掘削順に1区、2区とした。工事は、駐輪場E、駐輪場C、駐輪場Dの順に掘削したため、駐輪場Eから順次調査区番号を付している（したがって、以下の記述では、駐輪場C、D、Eの順で記述するため、調査区番号が前後している）。

なお、駐輪場A（第18図A）の現状は未舗装の空地で、地表面の土を約0.1 mほど漉き取り、アスファルト舗装するのみの工事であり、立会調査は行わなかった。また、駐輪場B（第18図B）についても、工事予定範囲全域が2015年6月の臨床研究棟改修工事（藤野2018）掘削範囲内および掘削深度内であることから立会調査は実施しなかった。

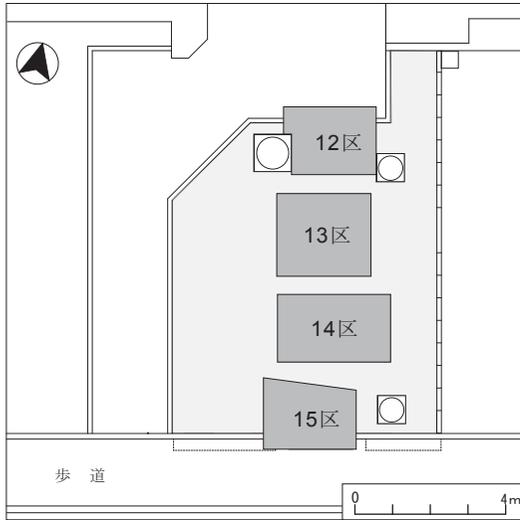
第 19 図 駐輪場C新設工事調査区平面図 (縮尺 1 : 100)

屋根支柱基礎は4ヶ所で、北側から順に掘り方の掘削を行い、北側から順次12～15区とした（第19図）。いずれの調査区も堆積層は工事に伴う埋積土と判断された。

**12区** 東西約2.4 m、南北約2.1 mの規模で、地表下約0.7 mまで掘削した。通信ケーブルの柵と汚水柵に挟まれており、遺構は検出されなかった。

**13区** 東西約2.5 m、南北約2.15 mの規模で、地表下約0.65 mまで掘削した。調査区中央のやや南側でヒューム管が露出した。直径30 cmで、東西方向に配置されており、医学部研究棟にはほぼ平行している。一部破損して土が詰まっており、現在は利用されていないものと推定された。上面がほぼ掘り底であり、そのまま残すこととした。また、調査区西端部で南北方向に敷設された電気ケーブルが露出した。基礎を設置するにあたり邪魔にはならないことから、そのままとした。

14 区 東西約 3.0 m、南北約 1.8 m の規模で、地表下約 0.7 m まで掘削した。調査区中央部でガス管、南端部で電気配管が露出した。ガス管は南東－北西方向に配置されており、上面は地表下約 0.6 m に位置していた。電気配管は東西方向に配置されており、地表下約 0.4 m に位置していた。いずれもこのままで基礎を設置することが可能であり、移設等は行わなかった。

15 区 東西約 2.45 m、南北約 1.9 m の規模で、地表下約 0.75 m まで掘削した。配管、遺構共に検出されなかった。

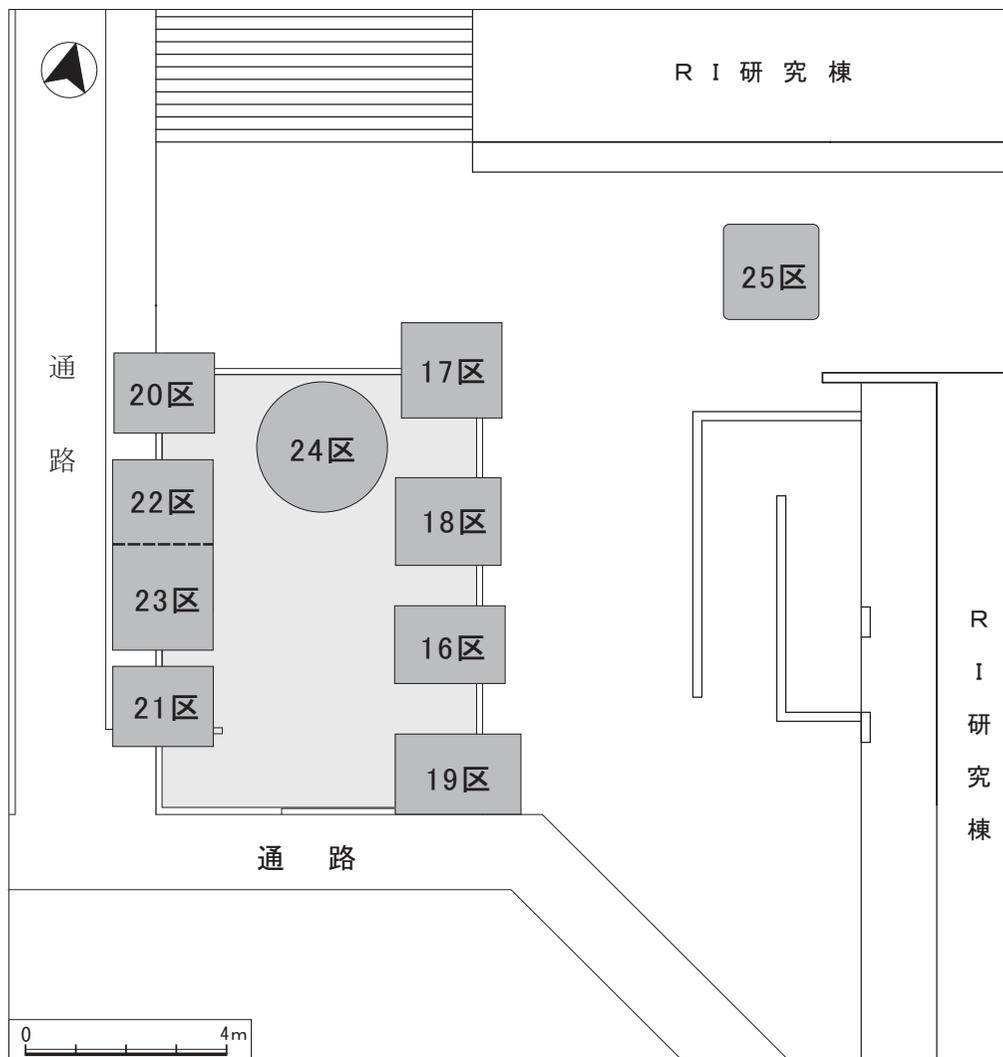
第 20 図 駐輪場D新設工事調査区平面図（縮尺 1 : 150）

駐輪場となる敷地全域を地表下 10 ～ 15cm 程度深さで漉き取りを行なった。柱支柱基礎は東西 2 列 (各 4 ヶ所ずつ) で、東列の基礎掘り方を掘削した後、敷地南辺と西辺の土留めを兼ねた石垣を撤去して、西列の基礎掘り方を掘削した。東列の掘り方は、南から 2 番目の基礎掘り方 (16 区)、北端の基礎掘り方 (17 区)、北から 2 番目の基礎掘り方 (18 区)、南端の基礎掘り方 (19 区) の順で掘削した (第 20 図)。西列は、

北端の基礎掘り方（20 区）、南端の基礎掘り方（21 区）、南から 2 番目の基礎掘り方（22 区）、北から 2 番目の基礎掘り方（23 区）の順で掘削した。

**16 区** 東西約 2.2 m、南北約 1.55 m の規模で、地表下 0.7 m まで掘削した。掘り底で橙褐色真砂土が露出した。掘り底より上部の堆積層は分層できず、1 層である。駐輪場予定地は周囲より 30cm 以上高く、堆積層は基本的に盛土と考えられる。

**17 区** 東西約 2.0 m、南北約 1.9 m の規模で、地表下 0.45 m まで掘削した。堆積層は分層できず、1 層である。

19区 東西約2.5m、南北約1.6mの規模で、地表下0.7mまで掘削した。掘り底で橙褐色真砂土が露出した。いずれも遺物、遺構は検出されなかった。

22・23区 22・23区は畔を設けず連続して掘削した。東西約2.0m、南北約3.8mの規模で、地表下0.7mまで掘削した。いずれの調査区も堆積層は1枚で盛土と判断され、遺構・遺物は検出されなかった。

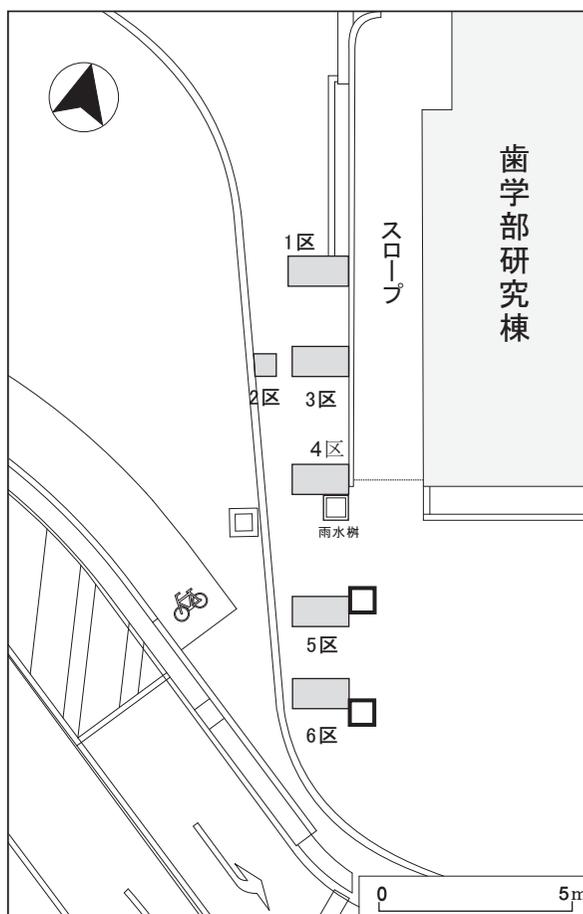
第22図 (震) 研究棟A玄関キャンピ取設工事調査区平面図(縮尺1:200)(1～6区が調査区である)

**調査概要** (震) 研究棟A玄関キャンピ取設工事に伴って立会調査を実施した(第17図2)。キャンピ屋根支柱は5本で、支柱基礎掘り方について掘削を行った。また、基礎支柱に隣接してサイン基礎掘り方1基を掘削した。掘削順に1～6区とした(第22図1～6区、1・3～6区は支柱基礎掘り方、2区はサイン基礎掘り方)。

**1区** 北端部の基礎掘り方で、平面は東西1.6m、南北0.8mの規模で、0.7mまで掘削した(写真12-3)。すべて工事埋積土で、東端部のスロープ基礎は削岩機で撤去した。調査区西端部で東側に傾斜する掘り方が確認され、掘り方上面は地表下約0.5mに位置していた。埋土は淡黄褐色砂質土で非常によく締まっている。兵器支廠造成土の可能性もあるが、現状では判断できなかった。

**3区** 1区の南側に位置し、2区が西側に隣接する。平面は、東西1.5m、南北0.8mの規模で、深さ0.9mまで掘削した(写真12-4)。東端部のスロープ基礎を削岩機で撤去した。堆積層はすべて工事埋積土で、歯学部研究棟の掘り方内と

**4区** 3区の南に位置し、平面は東西1.5m、南北0.6mの規模で、深さ0.85mまで掘削した(写真12-5)。堆積層はすべて工事埋土で、東側のスロープの基礎下面以下は歯学部研究棟掘り方の埋積土と考えられる。東端部のスロープ基礎を削岩機で撤去した。

**5区・6区** 5区は4区の南に、6区は5区の南に位置し、歯学部研究棟と総合研究棟をつなぐ2階渡り廊下支柱が東側に隣接する。両区とも、平面は、東西1.5m、南北0.6mの規模で、深さ0.85mまで掘削した(写真12-6)。タイルブロックに関連する土層以外はすべて渡り廊下支柱基礎掘り方の埋積土である。

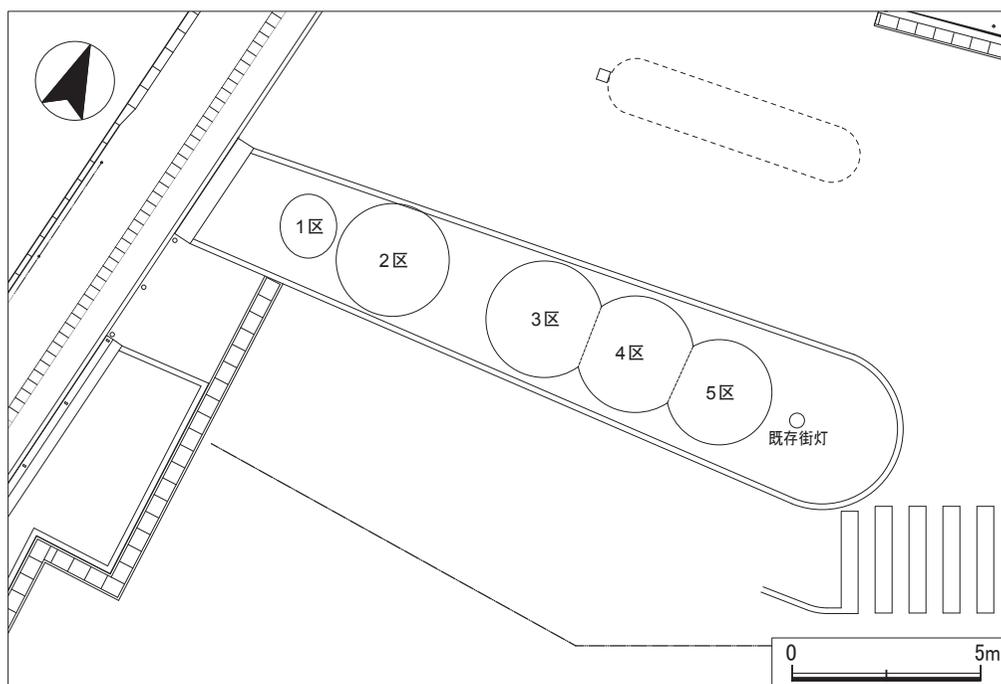
第23図 (震) P1 立体駐車場横ゲート改修に伴う高木移設工事調査区平面図(縮尺1:200)  
(1～6区が調査区である)

1 区 最も西側に位置し、大学敷地西側の道路に隣接する。平面楕円形の掘り方で、東西 1.5 m、南北 1.7 m の規模で、0.4 m まで掘削した。堆積土は暗褐色系砂質土である。0.4 m 以下はきわめて固く、植栽の根も横ばい状態であった（写真 13-3）。

2 区 1 区の 0.15 m 東に位置する。平面円形の掘り方で、東西約 3.1 m、南北約 3.0 m の規模で、深さ 0.4 m まで掘削した。堆積土は暗褐色系砂質土である。0.4 m 以下はきわめて固く、植栽の根も横ばい状態であった。

3 区 2 区の約 1.5 m 東に位置する。大略平面円形の掘り方で、掘り方の東側は 4 区との境界で、直線的である。東西約 2.3 m、南北約 3.1 m の規模で、深さ約 0.25 m まで掘削した。堆積土は暗褐色系砂質土である（写真 13-4）。

4 区 3 区の東に隣接して位置する。平面小判形の掘り方で、掘り方の東西側は 3 区、5 区との境界で直線的である。東西約 2.3 m、南北約 3.1 m の規模で、深さ約 0.4 m まで掘削した。堆積土は暗褐色系砂質土である（写真 13-6）。

5 区 4 区の東に隣接して位置する。平面大略楕円形の掘り方で、掘り方の西側は 4 区との境界で直線的である。東西約 2.7 m、南北約 2.8 m の規模で、深さ約 0.4 m まで掘削した。堆積土は暗褐色系砂質土である。

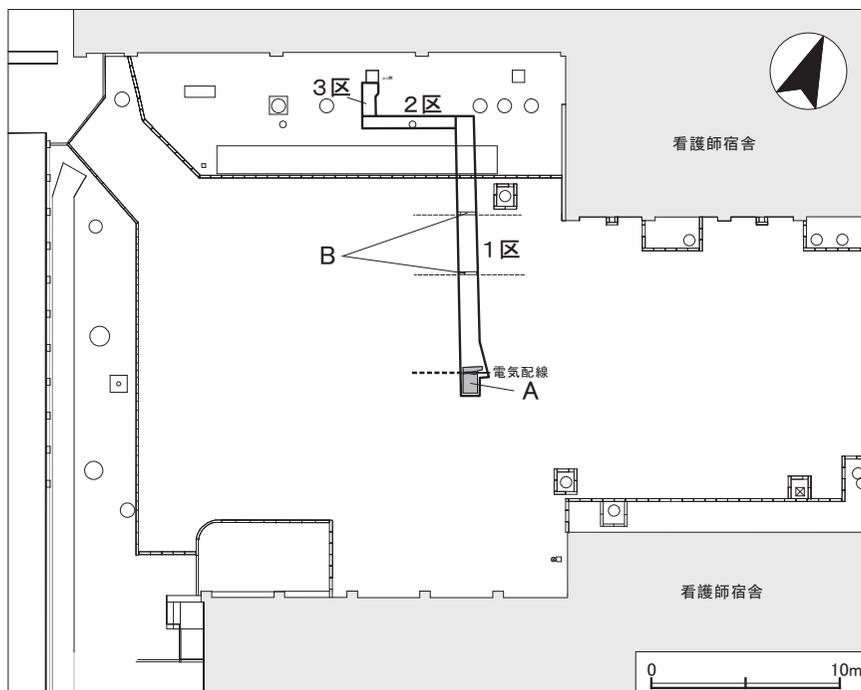
第 24 図 看護師宿舎地区調査区平面図 (縮尺 1 : 400)

(A はコンクリート床、B はコンクリート縁石である)

部の雨水枡掘り方およびその北の排水溝掘り方を1区、1区北端から西へ屈曲した東西排水溝掘り方を2区、2区西端から既設の雨水枡までの排水溝掘り方を3区として調査を行った(第24図)。

**1区** 雨水枡掘り方は東西 1.0 m、南北 1.0 m、深さ約 0.6 m、排水溝掘り方は長さ(南北) 13.9 m、幅(東西) 0.7 m、深さ 0.6 ~ 0.7 mの規模で掘削した。また、雨水枡掘り方北側で露出した電気配線が現在利用されている否か確認するため、雨水枡掘り方の北側隣接部について、平面台形状(南辺 1.5 m、北辺 0.7 m、東辺・西辺 0.9 m)の規模で掘削した。

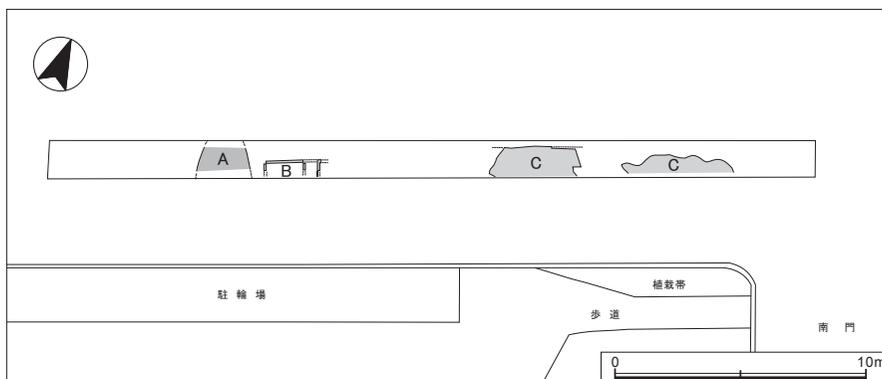
第 26 図 総合研究棟南地区1区検出遺構平面図（縮尺 1 : 300）

（A は大学病院食器廃棄土坑、B はコンクリート構築物、C はコンクリート床である）

コンクリート構築物は、大学病院食器を主体とする廃棄土坑の東側に近接して位置しており、東西方向に配置された壁面とそれに直交する仕切り状の壁面および床で構成される（写真 16-3・4）。東西方向のコンクリート壁面は、幅（東西）1.63 m、高さ 0.65 m、厚さ約 0.13 m の規模である。両端および上面は破砕面で、もともと残りの良い部分は地表下約 0.3 m に位置する。東西壁面の南面に接して南北壁が 3 ヶ所に設置されていた。南北壁はコンクリート遺構撤去途中で検出されたため、東西壁との接合状態を確認していないが、床面の痕跡や実測の結果から東西壁、南北壁が接合し、小区画を形成していたと判断される。南北壁は調査区の南側に連続しており（写真 16-4）、現状で、長さ（南北）0.3 m、厚さ約 0.1 m の規模である。南北壁の間隔は、東から 57cm、151cm で 3 区画以上が存在したと考えられる。床面の厚さは部分的にしか撤去できなかつたため、詳細は不明で、厚さ 10cm 程度と思われる。東西壁の南面および南北壁両面はモルタル仕上げであり、浄化槽と想定される。壁面には大型の円礫を多数含んでおり、兵器補給廠（支廠）関連の遺構の可能性がある。南側壁面中央部（東端から西へ約 0.7 m）に接して 6cm 角の杭が認められた。用途は不明である。東西壁の北面には型枠の痕跡が残されていた。床面以下は撤去しなかつたため、遺構の基礎構造は不明である。

コンクリート床は中央部の床面空白部を含めて東西約 9.7 m の範囲で検出した。西半部はほぼ調査区全体に広がっており、東西約 3.6 m、南北約 1.1m の規模である（写真 16-6）。東半部は北側が大きく削平されており、東西 4.3 m の規模で、南北は残りの良い部分で約 0.6 m である。コンクリートの厚さは約 15cm である（写真 17-2・3）。西端部ではコンクリート層の下に円礫層（丸栗）、角栗層が認められ（写真 17-1）、兵器補給廠（支廠）のコンクリート床や道路遺構と共通した構造と思われたが、西端部以外は、コンクリート床の下層は真砂土層（兵器支廠造成土）のみで、下部構造は認められなかつた。所々に長さ 20 ～ 30cm の角礫が認められたが、ほとんど単独であり、特に意図的に配置されたもので

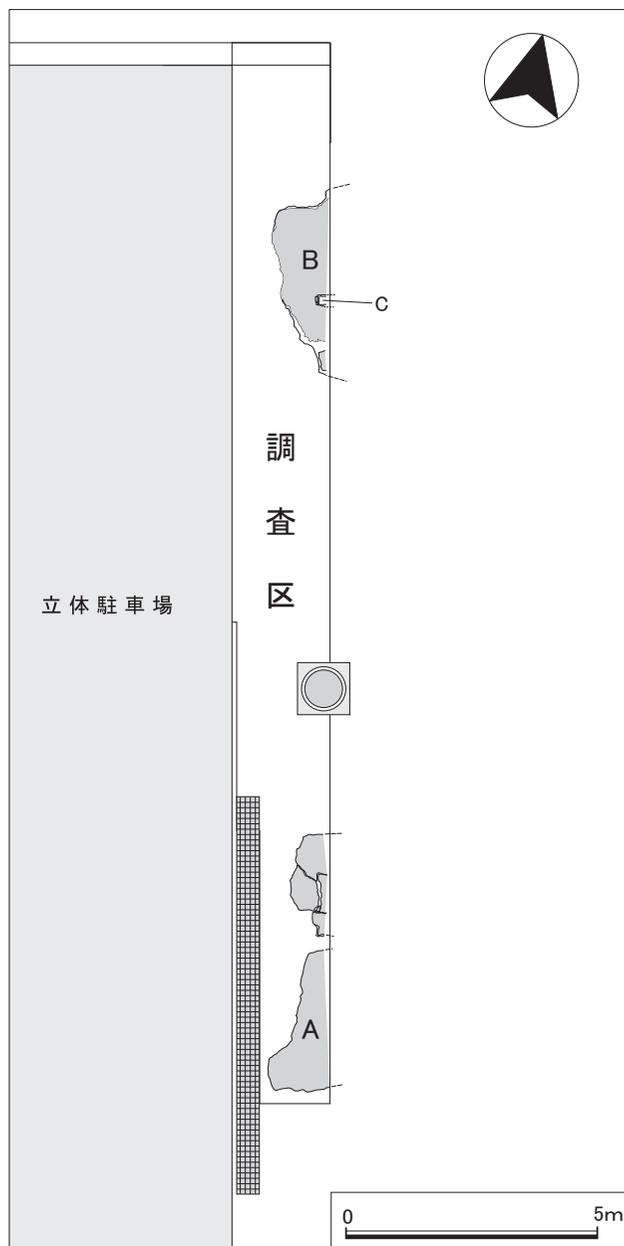
第 27 図 (震) 研究棟 C 改修その他工事調査区平面図 (縮尺 1 : 150)  
 (A はコンクリート床 1、B はコンクリート床 2、C は煉瓦・コンクリート構築物である)

**調査概要** (霞) 研究棟C改修その他工事に伴って立会調査を実施した（第17図5）。調査区の南部と北部でコンクリート床を検出した（第27図）。調査区南部のコンクリート床（コンクリート床1）は東半部を中心に残されており、南北約5.3mの規模である。全体の約2/3（南側～中央部）はほぼつながりの状態であったが、北側は破損が進んでいた（写真19-2）。隣接の通路屋根を設置する際に撤去したため、南端で途切れている。南端から北側約1mの間はほぼ調査区幅いっぱいコンクリート床が残されていたが、その北側は大きく削平されており、北に向かって次第に先細りの状態であった。南端から約3m北でコンクリート床が一旦途切れ、わずかに間が空いて北側の床へと続いていた。北側のコンクリート床は大きく4つに破損しており、レベル的にも南側のコンクリート床よりやや低く、上面は西に向かって傾斜していた。

北部と南部のコンクリート床の間約 9 m についてはコンクリート床が残されていなかった。上記のコンクリート床の欠落は、立体駐車場建設の際に建物根切り（掘り方）の東壁が大きく崩落し、コンクリート床も広範囲に崩落したことが主な要因と推定される。

コンクリート床の直上に橙褐色粘質土が堆積しており、上部に土管が埋設されていた。この層は震地区において昭和 50 年前後に広範に行われたと推定される盛土の下層に位置する。

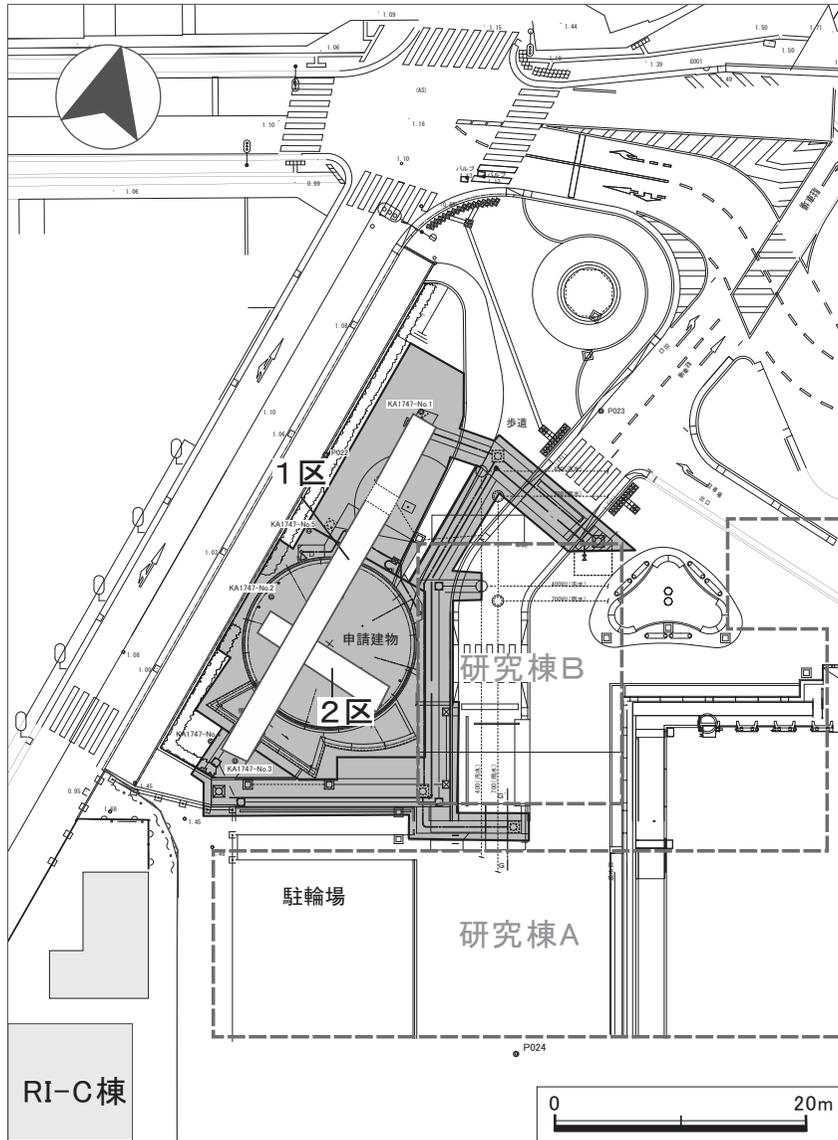
第30図 (病) YHRミュージアム新営工事試掘調査区平面図 (縮尺 1 : 600)

**調査概要** (病) YHR ミュージアム新営工事に伴って試掘調査を実施した (第 17 図 8)。調査対象地はミュージアム建物および建物周辺の外構予定地である (第 30 図)。調査区は対象地中央部付近に南北方向の幅 2 m の調査区 (1 区)、建物予定範囲の中央部に幅 2 m の東西方向の調査区 (2 区) を設置した (第 20 図 1 区・2 区)。なお、調査対象地南端部および東部については通路として利用されていることから調査を実施することはできなかった。また、調査対象地の北端部についても工事計画の関係から調査することができなかった。

1 区は北端部および南端部について約 2 m まで掘り下げ、その他は約 1.5 m まで掘り下げを行った (写真 22-1 ~ 3)。また、調査区北部に水道施設があり、その部分 (第 20 図

(濃い灰色部分が工事対象範囲、1区・2区が試掘調査区、破線(研究棟A および研究棟B)は旧原爆放射線研究所建物)

1区破線部分)は残して調査を行った。上層より、表土層、橙褐色砂質土(さくらの庭造成土)、暗灰褐色砂質土(複数枚に細分可能)、黒色土(灰、炭を多く含む層、複数枚に細分可能)、黄褐色～橙褐色砂質土(兵器支廠(補給廠)造成土、複数枚に細分可能、下層は大型角礫を多く含む)、暗青灰色砂質土(水田層)、青灰色砂質土～砂層(水成層)の順で土層堆積が認められた(写真22-2・3)。2区は西端部を約2mまで掘り下げ、

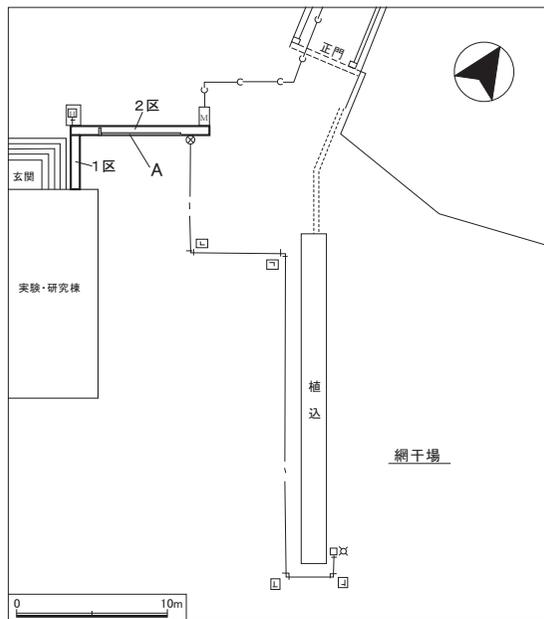
第 35 図 (竹原) 実験・研究棟屋外給水管修繕調査区位置図（縮尺 1 : 500）  
 (1 区、2 区は調査区、A はコンクリート壁である)

**1区** 深さ約0.6 mまで掘削した。埋土は暗灰褐色砂質土で、すべて給水管掘り方の埋土と判断される。既存の給水管は地表下約0.45 mで確認し、給水管の下底部まで掘削した。なお、南端から1.75 m北側の東壁付近で土管が出土した。東西方向に設置されていたが、大半は給水管布設の際に撤去されていた。元々は、調査区東側に位置する雨水桝に流れ込んでいた排水管と考えられる。

**2区** 深さ約0.6 mまで掘削した。堆積土は基本的に暗灰褐色砂質土であるが、東端部の給水施設桝付近では淡黄褐色砂質土（厚さ約10 cm）が間層として認められ、上下に区分可能であった。いずれも工事埋積土と判断された。調査区南端部でコンクリート壁を検

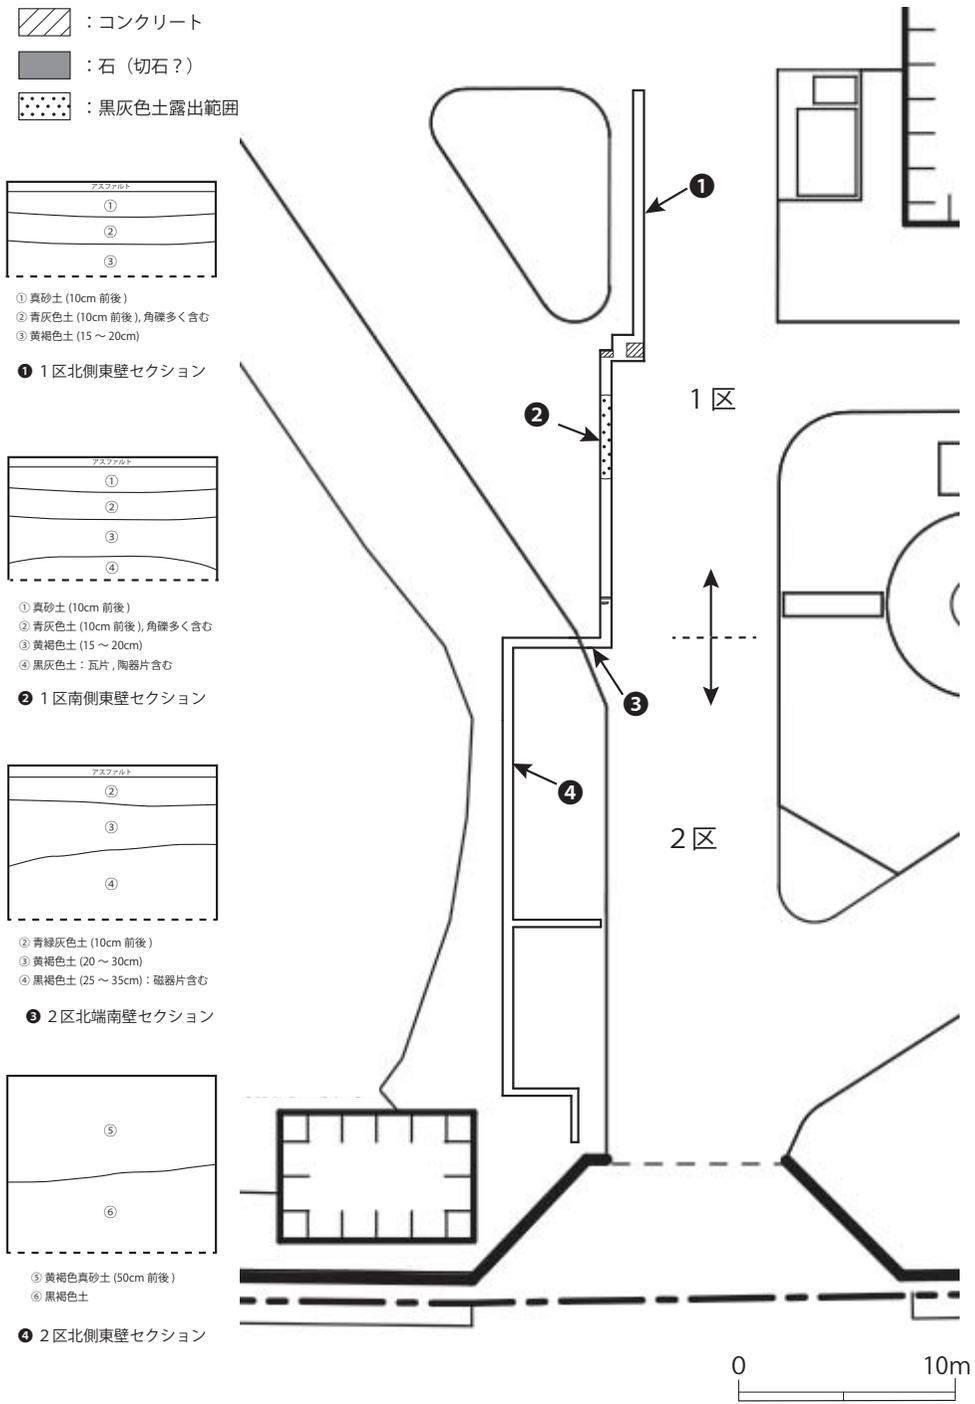
第 37 図 中学校屋外散水栓給水管修繕工事調査区平面図および土層断面柱状図 (縮尺 1 : 350)

調査概要 三原地区において、中学校屋外散水栓用給水管の漏水に伴い、これを修繕するための掘削が予定され、工事に立ち会い地下の堆積状況の確認を行った (第 36 図)。

1 区 掘削場所は、校門から中学校校舎と小学校校舎の間に通ずる道路沿いと小学校グラウンド敷地内である。小学校校舎東端の南側にある花壇から東に 1 m にある止水弁の場所から掘削を開始し、幅約 0.5 m、深さ約 0.5 m (止水弁地点は深さ 0.9 m) で南に約 13 m の掘削を行った。1 区北側では、約 0.05 m のアスファルトの下は、約 0.1 m の真砂土、0.1 m 前後の角礫を多く含む青灰色土、0.15 から 0.20 m の黄褐色土の堆積を確認した (第 37 図の①)。1 区中央辺りでは、地表下約 0.2 m の場所で南北幅約 0.65 m、厚さ 0.25 m のコンクリート構築物を確認した。除去が困難であったため、約 1.5 m 西側にルートを屈曲させて掘削を継続した。コンクリートは検出地点の西側が一部除去されてガス管が埋設されており、その上部に給水管を通し、さらにガス管の西側に沿って南側に約 13 m、幅 0.5 m、深さ 0.5 m の掘削を行った。屈曲部分から南に約 2 m の部分から約 6 m の範囲で黒灰色土
