Title	2. 開発に伴う協議と立会・試掘調査の概要（2018年度）
Author(s)	広島大学総合博物館埋蔵文化財調査部門,
Citation	広島大学埋蔵文化財調査研究紀要 , 11 : 87 - 119
Issue Date	2020-03-31
DOI	
Self DOI	10.15027/49011
URL	https://ir.lib.hiroshima-u.ac.jp/00049011
Right	
Relation

2. 開発に伴う協議と立会・試掘・発掘調査の概要（2018年度）

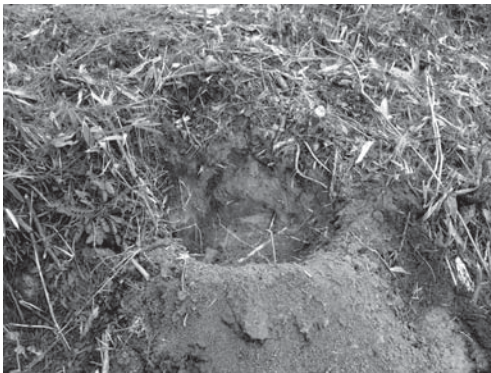
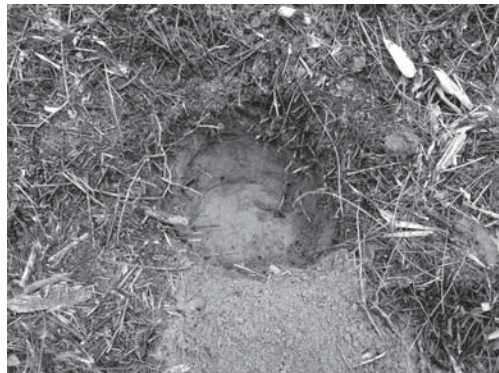
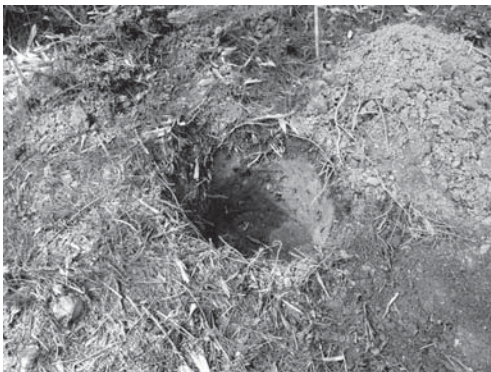
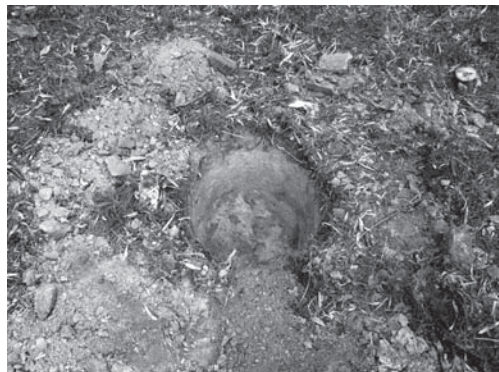
27-3 1区掘り方完掘状況（南西より）

27-4 6区掘り方完掘状況（南西より）

27-5 12区掘り方完掘状況（南より）

27-6 16区掘り方完掘状況（南より）

図 1)。ヤマツツジ移植予定範囲のうち、北端部は統合移転の際に自然地形が削平されたと推定され（第 40 図破線）、中央部は排水管ならびに排水樹設置のために自然地形が削平されていた（第 40 図灰色部分）。このことから、自然地形が残されていると考えられる場所に植栽されるヤマツツジは合計 16 ヶ所であった。北西隅の植栽予定地から掘り方を掘削して遺構・遺物の有無を確認した（第 40 図●印）。調査（掘削）の順に、1 区から区名を付し、遺構遺物の確認と堆積状態の記録を行った。植栽のための掘り方はおおむね直径 50～60cm の規模である。掘り方の深さは多少のばらつきがあり、斜面上方側で深さ 30～50cm の規模で掘削した。北側の斜面上方部の一部で、工事造成土、西条湖成層が見られる箇所があったが、その他はおおむね黄褐色系～灰褐色系の砂質土が主体であった（写真 27－3～6）。調査では、遺物、遺構とも検出されなかった。

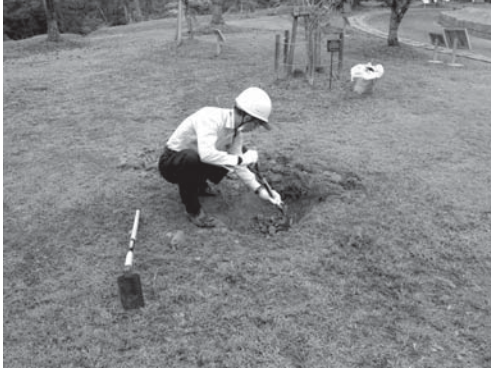
28-1 調査風景（南東より）

調査概要 広島大学（東広島地区）平和企画としてのタイムカプセル埋設に伴って試掘調査を実施した（第 39 図 3）。中央図書館南側の国際の森内にタイムカプセルを埋設するため、東西 0.8 m、南北 0.6 m の規模で、地表下 0.6 m まで掘り方を掘削した。堆積層は、表土層（約 20cm）、黄褐色土（灰色粘土ブロックおよび礫まじりで良く締まる、約 25cm）、暗黄褐色粘質土の順で堆積していた。表土下は全て造成土と思われ、所々で大型礫や針金などを含んでいた。調査では、遺構、遺物とも検出されなかった。

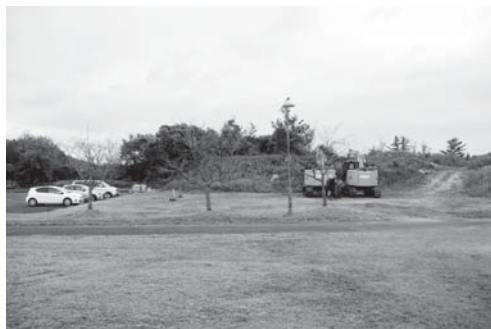
29-1 調査区全景（西より）

調査概要（東広島）ショベル実機試験に伴って試掘（立会）調査を実施した（第 39 図 2）。掘削実験の対象地には統合移転後に大学内で行われた工事の残土の一部が小山状に盛土されており、それらの盛土も含めて掘削した。掘削部分は、南北約 11 m、東西約 4 m の範囲で、深さ 2.5 m まで掘削した。盛土下の堆積層は暗灰色砂質土（大型礫まじり）で、すべて造成土と判断された。掘削では、旧表土や西条湖成層、花崗岩岩盤も確認され

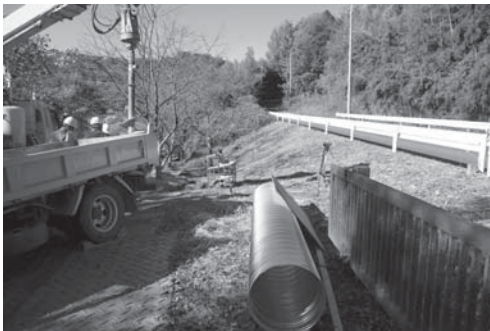
30-1 調査区全景（東より）

調査概要 農場地区 KDDI 携帯基地局設置工事に伴って試掘（立会）調査を実施した（第 39 図 4）。掘り方上部は手掘りで掘削を行った。直径約 0.7 m の規模で、深さ約 1 m まで掘削した。表土（厚さ約 5cm）

下に固い真砂土層(厚さ約 20cm)があり、その下層は比較的均質な暗黄褐色真砂土である。盛土(工事造成土)と考えられる。地表下 1 m 以下は機械(ドリル)で掘削した。幅(直径)は約 1 m の規模で、順次掘り下げ、約 3.7 m まで掘削した。直接掘削状況を確認することはできないので、排土のためドリルと一緒に上がってくる堆積土の色調、質、遺物の有無を確認した(写真 30-2)。掘り始めから下底までほとんど黄褐色真砂土であり、最下底で灰色粘土(小石まじり)が認められた(写真 30-3)。谷埋積土の可能性はある。

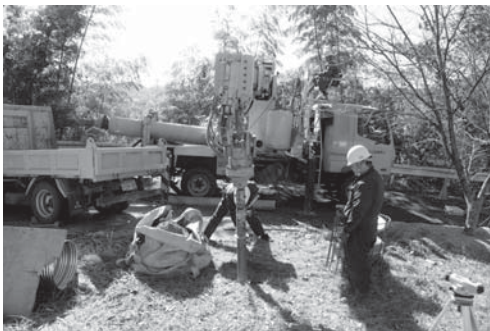
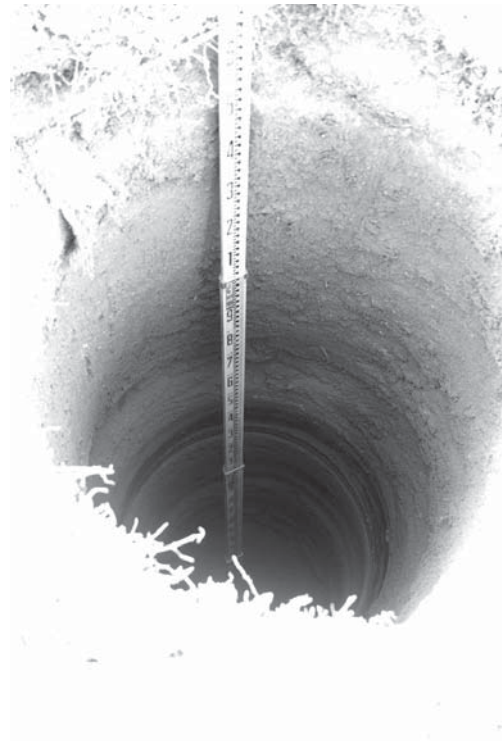
30-2 機械（ドリル）による掘削状況（北より）

30-3 調査区堆積状況（北南より）

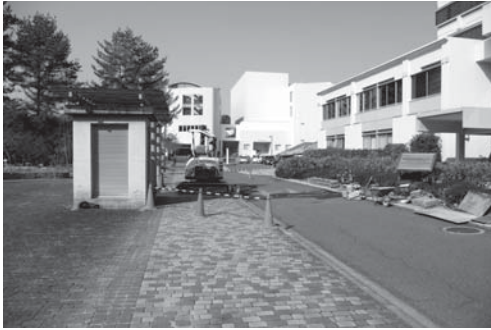
31-1 調査区全景（東より）

を実施した（第 39 図 5）。アスファルト舗装の撤去後、配管掘り方をバックホウにより掘削した。掘り方は、南北約 2.4 m、東西約 0.9 m の規模で、深さ約 1.6 m まで掘削した。調査区北部においてアスファルト直下より約 0.3 m 下層（コンクリート基礎碎石層直下）でコンクリート層を検出した（写真 31-3）。厚さは約 0.1 m、幅（南北）約 0.9 m の規模で、東西は調査区の外に続いている。アスファルト直下から掘り込んで構築しており、掘り方は南北約 1.2 m の幅である。コンクリート層の直下は碎石混じりの層で、基礎と思われる。統合移転後に構築されたものと考えられるが、現状では性格は不明である。コンクリート層掘り方の下層は橙褐色粘質土層、橙褐色砂質土層（暗灰色粘土ブロック混じり）、暗灰色粘土層の順で堆積していた。また、隣接部に汚水マンホールがあり、地表下約 1.2 m で東西に敷設された汚水管（直径約 20cm）を確認した。

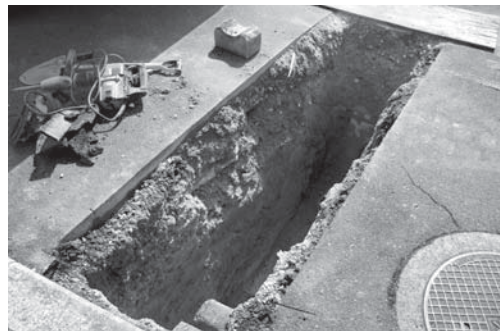
31-4 完掘状況（北西より）

堆積状況の概要は以下の通りである（写真 31-4）。

1層：アスファルト舗装、2層：碎石層（碎石細粒、舗装基礎）、3層：碎石層（碎石粗粒、

舗装基礎)、4 層：暗褐色砂質土（碎石混じり）、5 層：コンクリート層、6 層：碎石層（碎石細、コンクリート層基礎）、7 層：碎石層（碎石粗、コンクリート層基礎）、8 層：橙褐色粘質土、9 層：橙褐色砂質土（暗灰色粘土ブロック混じり）、10 層：暗灰色粘土層（谷の堆積土に類似）

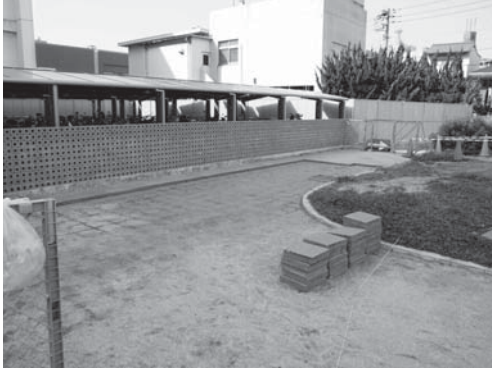
32-1 外構工事予定地区（4～9区）全景（北より）

電気配管・汚水配管および柵設置のための掘り方である(各区の掘り方の規模は第8表を参照)。3・4・5・7・11区は電気配管掘り方で、11区を除くと、掘削深度は約0.6mである。8区は排水管掘り方で、西端には既設配管が位置する。6区および9区はハンドホール(電気柵)の掘り方であり、0.8～0.9mまで掘削した。11区は建物基礎への配管引き込み部であり、約1.5mまで掘削した(写真33-1)。11区の堆積は、上層より、第1層表土層、第2層橙褐色砂質土(サクラの庭造成土)、第3層灰褐色砂質土(工事埋土)、第4層橙褐色砂質土(固く締まりやや粘性あり)、第5層黒色～灰黒色砂質土(灰、炭化物混り)、第6層黄褐色～橙褐色砂質土(真砂土、兵器支廠造成土)の順である(写真33-1)。第6層は地表下約1.3m以下に堆積している。第4層は隣接地の3・5・6区でも確認した(写真32-3・4)が、6区東部以東には堆積が認められず、比較的狭い範囲にのみ広がっていると推定された。他の調査区の掘削深度が0.6m程度であることから、第6層の広がりについては確認していないが、7区中央付近(西端から約2m東)で大きく堆積状況が変化し、東側は旧原爆放射能医学研究所・研究B棟の根切り範囲と推定できることから、広く見積もっても7区西部付近までと想定される。兵器支廠造成土のほかは遺構・遺物とも検出されなかった。

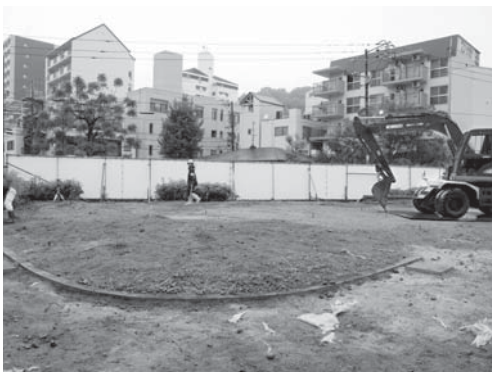
32-5 美術館建物地区（10区）全景（東より）

建物基礎を主体とする掘り方で、平面は東西約18.7m、南北約17.7mの変形五角形の形状である。全面を約0.8mまで掘り下げ、柱基礎掘り方の部分を1.2mまで掘削した。堆積層は11区の基本層序と同様であるが、第6層(兵器支廠造成土)の残存状況が場所によって異なっていた。多くの場所では地表下0.8～0.9m付近で上面を確認した。市道側では旧宇品線に関連すると思われる黒褐色土が比較的浅い位置(地表下0.5m前後)から厚く堆積しており、第6層は地表下1.2m以下で認められた。また、後述するコンクリート床付近では地表下0.3～0.5m付近で上面を検出し、厚い堆積を確認した。

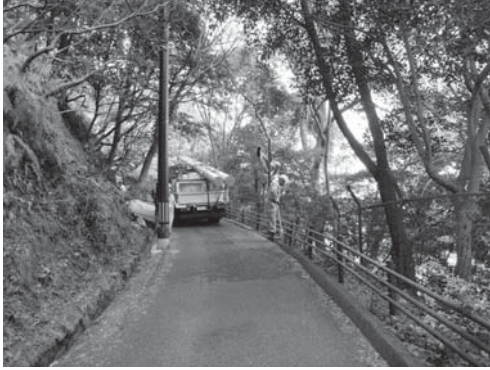
35-1 調査区全景（南より）

調査概要 NTT 電柱新営工事に伴って立会調査を実施した (第 49 図●印)。工事では電柱 2 本を新設する予定で、広島大学の敷地内の 1 本の設置について立会調査を実施した。設置場所は道路東側のわずかな平坦地で、旧地形は東側に位置する宮島町水質管理センターに面する崖状の急斜面である。断面 L 字状に削平して道路を造成しており、開発地は削平面東端もしくは造成土による平坦地と推定される。道路部分は基本的に旧地形が削平されたと考えられるが、崖状の急斜面に隣接する開発対象地は旧地形が削平されていたとしても、堆積層が残存している可能性のある場所である。

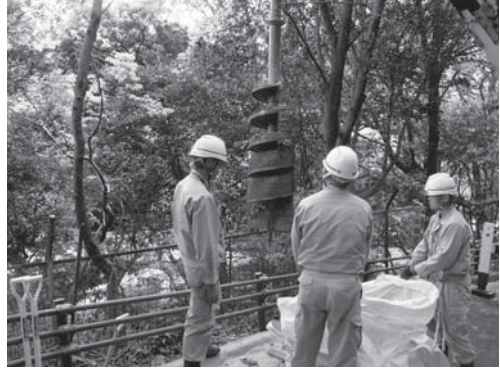
35-2 機械掘削(ドリル)による堆積土排出状況(西より)

砂土)に変化している。地表下約 0.8 m 以下は機械掘り(ドリル)で掘削した(写真 35-2)。6 回に分けて掘削し、地表下約 2.7 m まで掘削した。地表下約 0.8 ~ 1.4 m は橙褐色砂質土(真砂土)、それ以下は暗黄褐色砂質土(真砂土)であった。機械を操作していたオペレーターによると、手ごたえが地表下 2 ~ 2.2 m 付近で変化したとのことで、上記の深さ以下で地山となったと推定される。掘り方からの排出土は、その付近の深度でやや色調が淡くなり、粒度が細かくなった。掘削完了時の掘り方は東西約 0.6 m、南北約 0.65 m の規模であった。

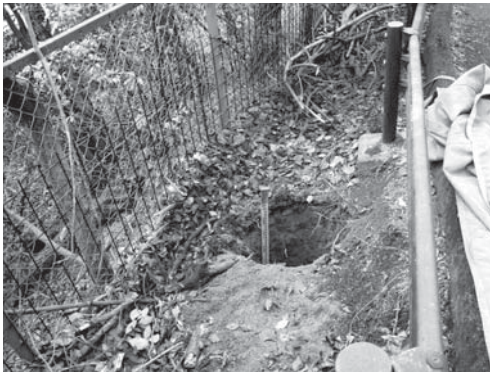
35-3 電柱基礎掘り方完掘状況（北西より）

最初に人力で径 0.5 m 程度の掘り方を地表下約 0.8 m まで掘削した。表土 (暗褐色粘質土) 下は黄褐色砂質土 (粗い粒子の真砂土) で、底近くで赤褐色から橙褐色砂質土 (真

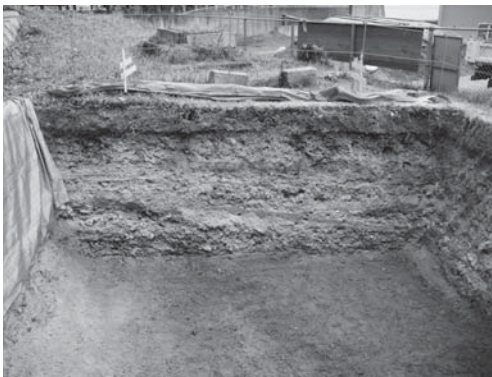
36-3 調査区東壁堆積状況（北西より）

調査概要 NTT 基地局新設工事に伴って立会調査を実施した (第 50 図 1)。携帯電話基地局の基礎を設置するため、東西 5.0 m、南北 5.0 m、深さ約 1.7 m の基礎掘り方を掘削した。調査区北端部に花崗岩岩盤が位置しており、70 ~ 80 度の急傾斜で調査区北部に傾斜している (写真 36-4)。岩盤表面の状況から竹原ステーション側の敷地の造成に伴う削平面と思われる。北壁で岩盤の高さは約 1 m である。堆積層は、おおむね南側に向かって緩やかに傾斜するものの、ほぼ水平に堆積している。岩盤より上部の層は調査区全体に堆積が認められるが、岩盤以下の層は中央部付近で堆積が終わる層と堆積が始まる層が認められる (写真 36-3)。海成層と考えられる堆積層は認められず、岩盤直下の堆積層の

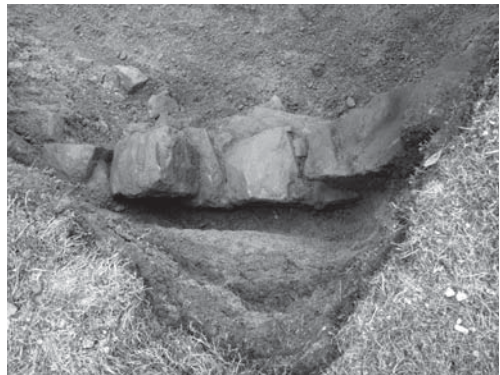
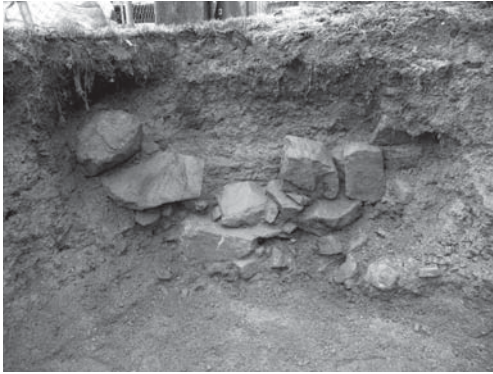
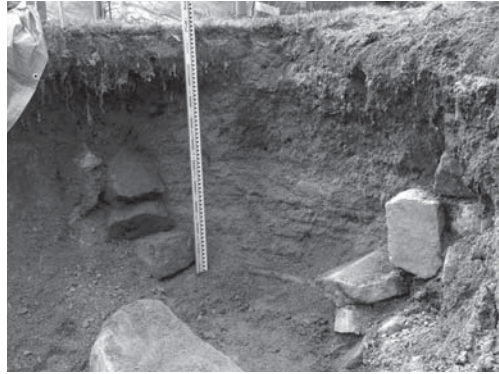
36-6 検出石垣の上面観（西より）

37-1 石垣検出状況（東より）

37-2 石垣完掘状況（東より）

調査区南西端部で石垣遺構を確認した（第 51 図石垣、写真 36-6、37-1・2）。確認に至るまでに石垣の一部が破壊されたが、ほぼ遺構の規模を復元することができる。石垣はほぼ南北方向に構築されており、2 m 分（石垣背面）を検出した（第 52 図）。高さは推定で約 0.7 ～ 0.9 m である。不揃いの割石、角礫を使用しており、4 段程度の石積みを確認した⁽²⁾。最下段に大型の割石を利用し、2 段目は幅 20 ～ 30cm、高さ 15cm 程度の小型の割石・角礫を、3 段目は幅 30 ～ 50cm、高さ 20 ～ 30cm のやや大型の割石・角礫を使用している。最上段はほとんど構成石が失われたが、工事中の観察や未調査区の断面で露出している構成石を参考にすると、3 段目と同等かやや小型の割石・角礫が使用されていたと推定される。石垣の裏込めは基地局基礎掘り方側に位置することから、石垣検出前に工事掘削によって失われ、その規模や形状を確認することはできなかった。しかし、基地局基礎掘り方床面にわずかに大小の礫を包含する土層が残されており、石垣基底部の規模はある程度推定が可能であった（第 52 図平面図破線）。また、基地局基礎掘り方の壁面に石垣掘り方が不明瞭ながら観察することができ、おおよその形状も推定できた（残りの石垣構成石が不安定な状況で、壁面が崩壊の恐れもあったため、十分な清掃は困難であった）。上記の状況から、石垣掘り方は基底部付近で石垣面から奥（東）へ 0.7 m 程度規模と推定された。

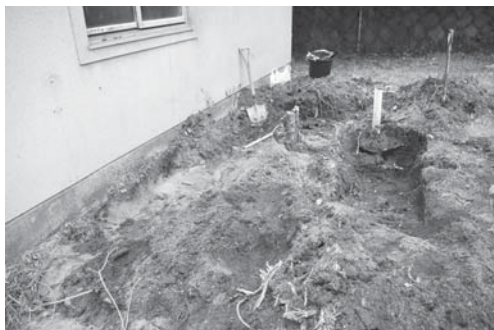
38-1 1区掘削風景(南東より)

1区 漏水修繕箇所においては、漏水箇所を特定するため、陶窯芸室建物の東端から約2mの場所にある給水蛇口から配管に沿って建物側に掘削を開始し、さらに建物脇は南側に約3mの掘削を行った。建物内部とそれよりさらに西側に延びる配管があり、西側へ延びる部分の流れを止めたところ、メーターが回らなくなったため、その部分が漏水していることが判明した。その部分での漏水が判明した場合使用を中止し、地中にそのまま埋設しておくこととし、この段階で掘削は終了した。
