開発に伴う協議と立会・試掘調査の概要（2020年度）

2. 立会調査の概要

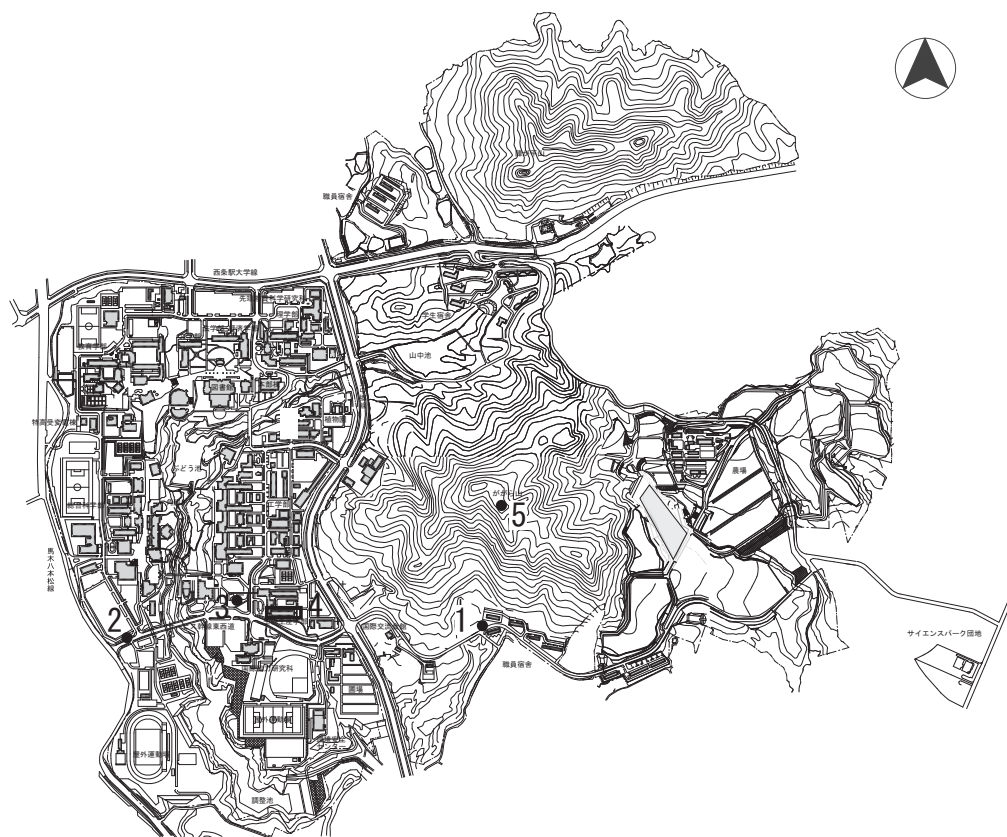
第13図 2020年度東広島地区の立会調査位置図（縮尺1：20,000）

- (1.（東広島）ががら第1職員宿舎4号棟南雨水排水補修、2.（東広島）環境整備（根上がり補修 東西道）、
3. 国際交流拠点施設整備事業、4.（東広島）生物生産学部研究棟B改修工事、
5. 広島大学ががら山実証実験プロジェクトに伴う機器整備工事）

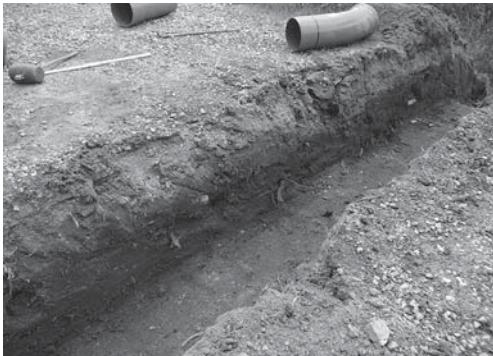
5-3 調査区平坦部南側東壁面（北西より）

また、平坦部分では、地表下1.0m前後で北端の集水桝まで約18mの掘削を行った。平坦部の南端から北に約3mにおいて沈砂池（機能していないもの）と思われる構造物のコンクリート面が認められ、本標高が沈砂池設置時の地表面と考えられる。沈砂池の規模は不明であるが、コンクリート構造物の北端は平坦部分の南端から約2mの位置がそれに相当する（第14図）。

層序としては、1層：集水桝設置時の掘方、2層：表土（土砂災害復旧工事の際の整地層：0.1～0.2m）、3層：土石流除去後の斜面成形土、4層：灰白色もしくは黄褐色土（土砂災害復旧工事の際の整地層）、5層：暗い褐色土（土石流堆積層、流木・木の根を多く含み、炭も若干含む：0.3～0.4m）、6層：明るい褐色真砂土（しまりが緩く、粒子は粗い：0.4～0.5m）、7層：黒褐色粘質真砂土（ややしまりがあり、炭を含む）、8層：オレンジ系の明るい褐色土（しまり緩く、粒子細かく、粘性強い）の堆積を確認した（第15図）。4層は平坦部分の南端から北に約10.7mまで認められ、それより北側は6～8層の堆積と

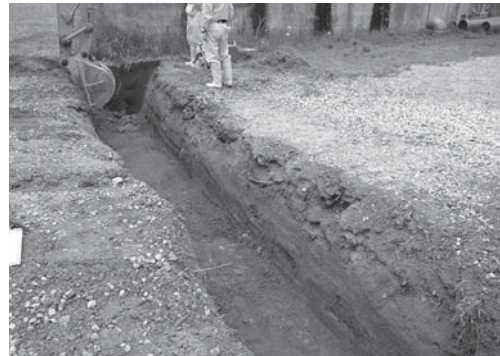
5-4 調査区平坦部北側東壁面（南西より）

なり、コンクリート集水樹（下端は地表下 1.1m）の掘方で切られている。6・7 層の境には厚さ 0.02 ～ 0.03m の黒色土が認められ、一定の期間地表面であった可能性がある。7・8 層は砂粒の細かな堆積層であり、遺物を含まないか慎重に精査したが、いずれの層からも遺構・遺物は検出されなかった。8 層は、既設の樹から水が地中に漏れたためか、特に水分を多く含んでいた（7 層と 8 層は同一層か）。7・8 層は土石流で流出していない堆積層と考えられるため（東ががら遺跡では標高 225 ～ 237m の範囲で遺構・遺物が検出されている）、今後、北側の集水樹周辺地点においては、現地表面から 1m（標高 226m 前後：7・8 層相当）を掘削する場合は注意が必要である。

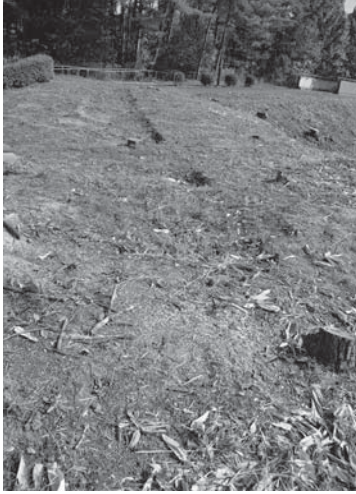
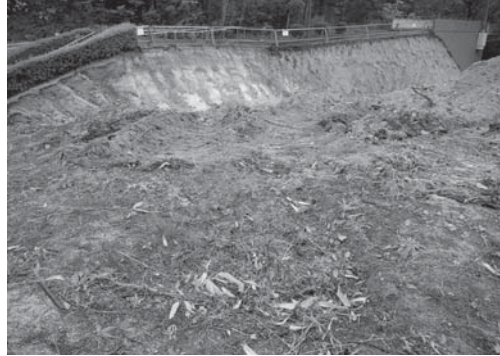
6-1 昨年度調査区1区全景（南より）

調査概要 昨年度、国際交流拠点施設整備事業の実施に先立って、試掘調査を実施した（藤野 2020）。遺構・遺物は確認されなかったものの、旧石器時代の遺物が出土した層に対比される堆積層が検出された。本年度に工事が開始され、大きく掘削することとなったため、自然地形の残る地点を中心に立会調査を実施した。松など樹木の伐根作業で掘削部分を観察したところ、南側法面と西側の低い高まりも造成土であった。昨年度調査における 1 区南端でも造成土が確認されており、造成土が広い範囲にわたって分布することが確認できた（写真 6-1・2）。工事区北側の歩道南側で、旧石器時代・縄文時代の層に対比される層を確認した（写真 6-3）。KT.24 基準杭南側では、地表下 56cm までが造成土、56 ～ 76cm が縄文時代に対比される層（2.5Y6/6 明黄褐色粘質土）、76 ～ 103cm が旧石器時代に対比される層（10YR6/8 明黄褐色粘質土）が観察された。これ以下は、

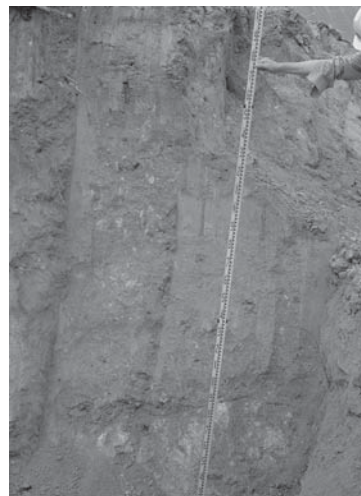
6-6 造成土堆積状況（東より）

白色系のシルト・粘土質の地山となる。工事計画地では造成土が大半を占めていたが (写真 6-6)、旧石器時代・縄文時代の層に対比される層が工事計画地北側で確認されたことから、今後も国際交流拠点施設 (フェニックス国際センター MIRAI CREA (ミライ クリエ)) の北側の開発に際して注意が必要である。

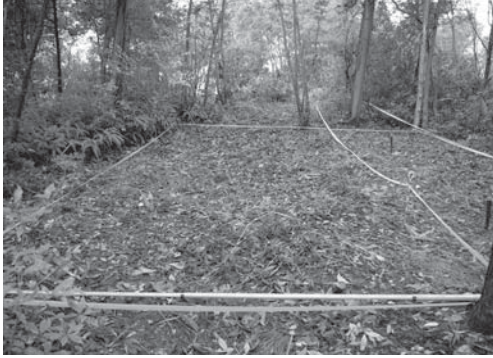
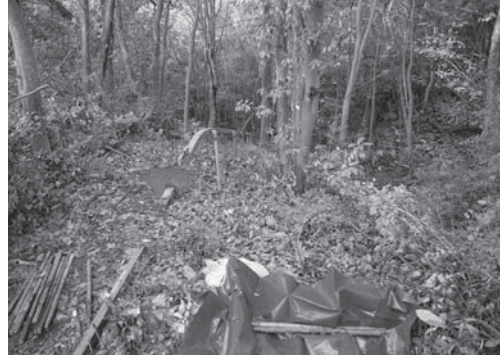
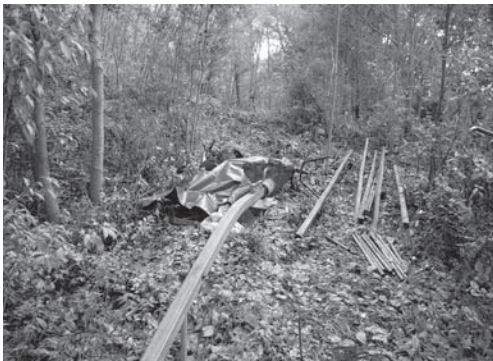
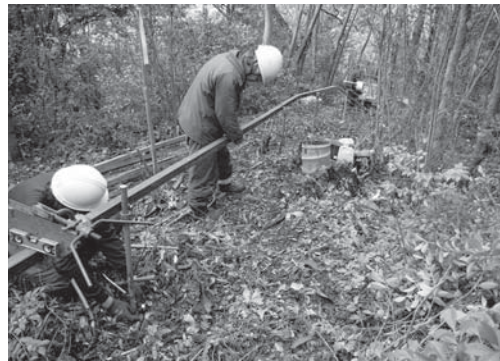
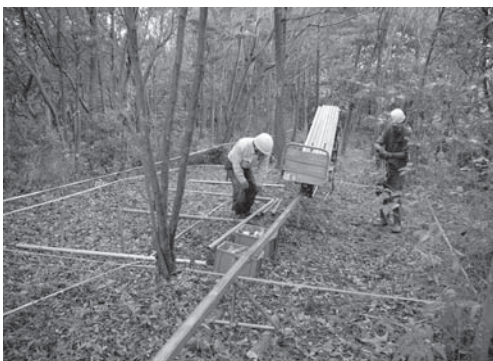
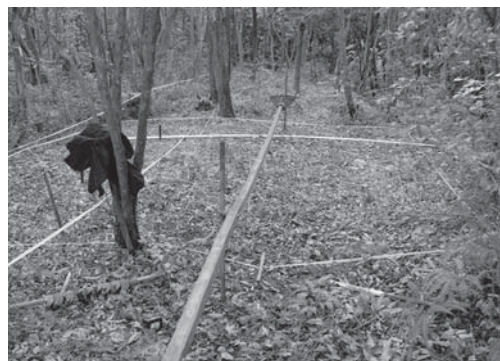
写真 7 広島大学がら山実証実験プロジェクトに伴う機器整備工事に伴う立会調査（1）

ががら山南麓から山頂に向けてモノレールが設置されることも大きな変更点であった。山頂付近のモノレール設置作業に伴う立会調査は、11月20日に実施した。モノレールを支える脚は径26mmで、1.5m間隔で約30cmほど地面に打ち込まれた（写真7）。山頂には鏡山城跡（ががら地区）の主体部が位置することから、山頂付近ではモノレール脚の打ち込み深度を抑えるよう配慮した。

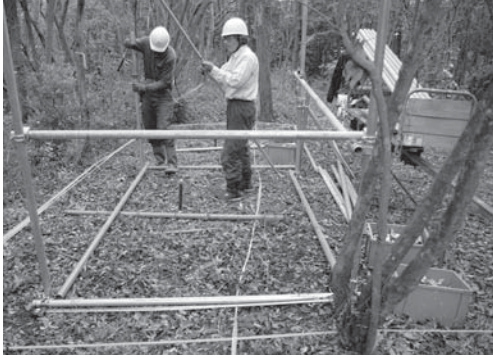
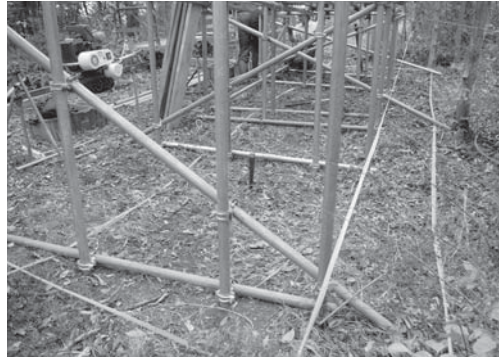
8-1 足場杭設置状況 1 (東より)

ボーリングは連続した足場を設置し、2本掘削することとなった。足場の設置場所は、遺跡への影響を最小限にとどめるため、すべての杭が既調査区内（55トレンチ）に収まるように設置された（写真8-1・2）。ボーリングマシン基礎杭の設置作業に伴い、立会調査を行った。杭（単管）は、東西方向に4列×南北方向に6列の計24本を設置した。このうち、最も南側の列は既調査のトレンチ外に設置されることとなったため、杭を打ち込まず、単管の下に土台ベースを敷くことで対応した。打ち込んだ杭は、すべて既調査トレンチの中であった。北西隅、北東隅から1本西の杭、および東端の列3本の杭については、約50cm打ち込んであるが、それ以外の13本については10～20cm程度の深度となっている。ボーリング開始時にコアを観察したところ、地表から35cmまで埋戻し土が観察された（写真8-6）。2009～2011年に行った試掘調査の際の埋戻し土と考えられる。遺物、遺構ともに検出されなかった。

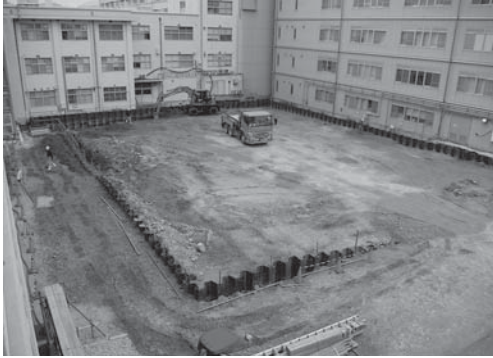
9-1 本体工事区全景（北西より）

礎工事区の掘削のほか、設備関連の掘削についても立会調査を行った。既設建物基礎の撤去工事の際に立会調査をおこなうことができなかったため、遺構が破壊された可能性がある。ただ、工事業者より提供を受けた撤去工事の際の写真の判読では、バラスや角礫を含むコンクリートなど戦後の建物の構造物がほとんどを占めていたようである。

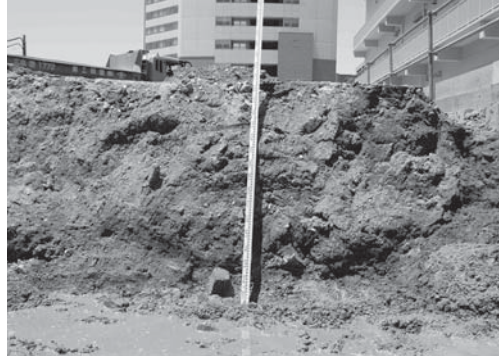
9-2 本体北側中央部真砂土堆積状況（東より）

建物本体部分の掘削工事では、東側を中心に、陸軍兵器支廠の造成土と考えられる真砂土、その下部に存在する耕土・床土を確認することができた（写真 9-2）。さらにその下部に、貝殻が混じる海成層砂層を確認した（写真 9-3）。本体北東部では、地表面より -120cm までが造成土、-120 ~ -140cm が真砂土、-140 ~ -175cm が水田耕作土、-175 ~ -230cm が暗灰色砂層、-230 ~ -285cm が灰色砂層が確認でき、これ以下も砂層となるがやや色調が暗くなり、二枚貝を含むようになる。

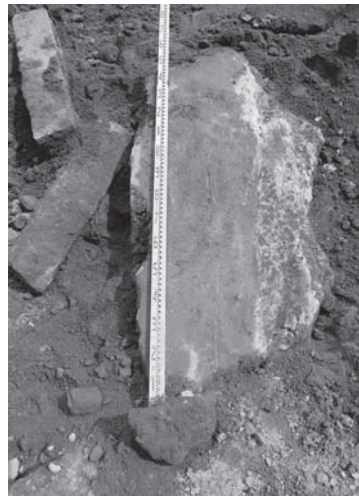
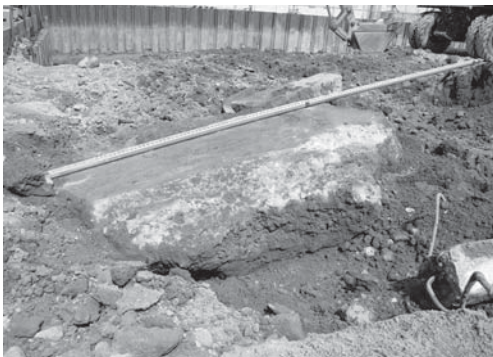
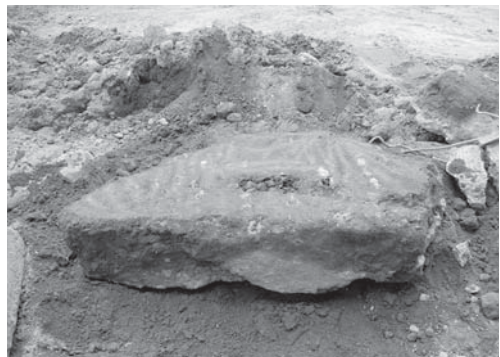
9-4 本体工事区出土コンクリート塊（北より）

建物掘削部の北端付近では、補給廠建物の一部とみられる大型で厚手のコンクリート塊が出土したが、原位置を留めていたかどうかは確認できなかった（写真 9-4 ~ 6）。長さ 165cm、幅 78cm、厚さ 34cm をはかる。コンクリート塊には、戦後の造成土と思われる粘質

土が付着していたため、原位置を留めていなかった可能性が高いと判断される。コンクリートには円礫が用いられており、補給廠建物の部材であったと考えられる。北端中央付近では、地表から-250cm までが戦後の造成土、-250～-270cm が薄いシルト層を複数枚はさむ灰白色砂層、-270～-280cm が径 2cm の粘土ブロックを含む砂層、-280～-290cm が細砂、-290～-295cm 付近が植物遺存体を含むシルト層、-295～-300cm が細砂層となり、これ以下は貝を含む砂層となる。

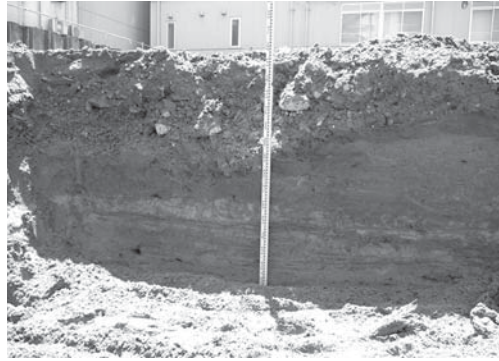
10-2 本体工事区中央部砂層堆積状況（北より）

建物本体中央付近では、地表から-280cm の造成土以下に、薄いシルト質や細砂層が確認されている(写真 10-2)。写真 10-2 の地点での掘削は、-380cm までおこなわれている。最下部は粗砂層であり、植物遺存体が観察された。ここでは、地表から-380cm 以下で貝を含む層となる。

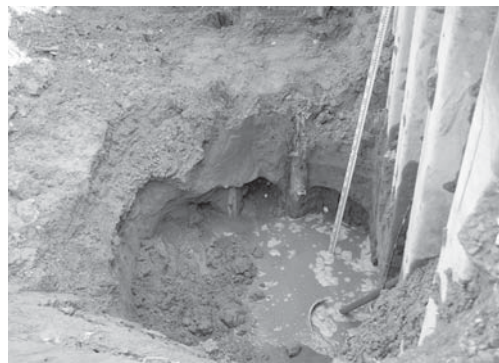
10-4 本体工事南西隅松杭出土状況（北より）

建物本体掘削工事区の南端では、兵器補給廠造成の際に打ち込まれたと考えられる松杭を列状に確認することができた(写真 10-4)。本体南東隅を中心に、少なくとも 12 本が南側のシートパイル沿いに検出されている。検出された高さは、地表より-165～-180cm であった。直径はいずれも約 20cm となっている。本体東部では、直径 10cm 程度の杭が数本検出されているが、径が細いことから、兵器補給廠に伴うものではないと判断される。

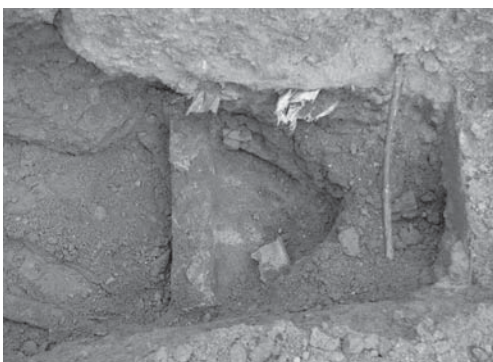
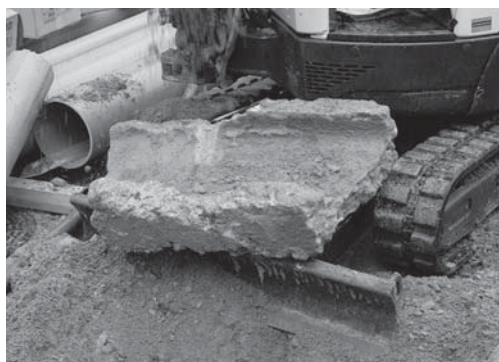
10-5 ガス管路出土コンクリート製樋状遺構（南より）

建物本体南西部のガス管理設工事に伴う立会調査では、建物東側にてコンクリート製の樋状遺構が検出され(写真 10-5・6)、さらに西へと続いていることが確認された。霞地区では同様の遺構はこれまで検出されていないが、円礫を含んでいることから、兵器支廠(補給廠)に関わる遺構の可能性も考えられる。地表下 70cm で検出された。樋状遺構の下部には径 3～10cm の角礫層が約 15cm 設けられており、地表より-105～-160cm は真砂土層となっている。-160cm 以下は、やや粘性をもつ砂質土(5GY2/1 オリーブ黒色)であった(写真 11-1)。

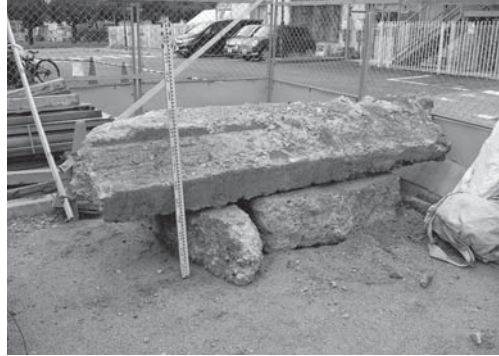
11-2 ハンドホール掘削時出土のコンクリート塊
（北東より）

樋状遺構の東側付近でコンクリート製施設の一部が出土した。型枠面が残っており、逆 T 字形を呈すると思われるが、全体像は不明である(写真 11-2)。残存最大幅が約 80cm、高さ 80cm、長さ 280cm をはかる。底部の厚さは 22～25cm、立ち上がる部分の厚さは 35cm をはかる。外面では 4～6mm の針金様の材が数本確認され、円礫だけではなく、まれ

に角礫を含んでいる。戦後の施設の地下構造である可能性も残されている。出土したコンクリート製施設は、西へ続いているため、今後も出土することが考えられる。

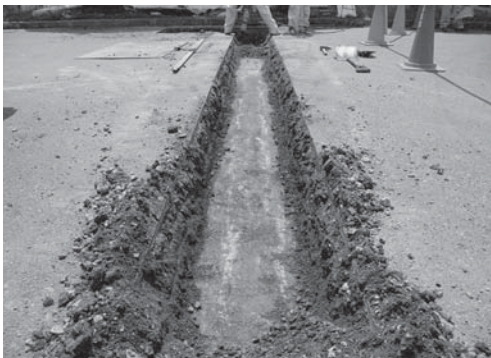
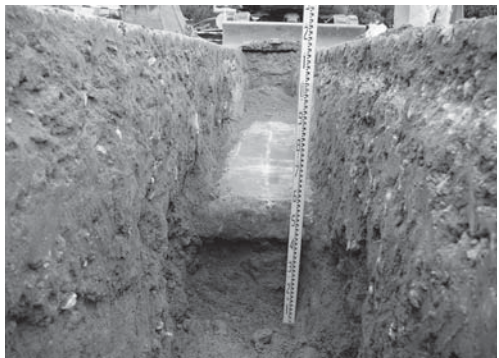
11-5 ガス管路コンクリート床検出状況（北より）

原医研建物とたんぼ保育園の間に南北方向に掘削されたガス管路では、これまでの調査（藤野ほか 2014）でも確認されていたコンクリート面（建物床面）が検出された（写真 11-5・6）。このコンクリート床は、原医研建物の南側駐車場に広く残存している。今回の検出面は、南側で現地表より 22～24cm であり、北側では、約 40cm であった。コンクリート床の厚さは、15～23cm の部分がほとんどであったが、北側では約 30cm におよぶ部分もあった。コンクリート床には鉄筋が施されており、径 11mm の丸鋼が 30～35cm 間隔で格子状に配置されていた。コンクリートの下は最大径 40cm ほどのものを含む角栗石が敷かれていた。掘削深度が約 80cm であったため、角栗石層の下部は確認できなかった。コンクリート床の北端は北側が低くなるよう傾斜しており、最深部は地表下 62cm で検出された。傾斜部との境の南側において、東西方向のレール溝が 6 条検出された（写真 12-1・2）。鉄道用レールに類似する断面工字状の部材を 3 本用いており、それぞれの両側が溝となっている（写真 12-3・4）。溝の幅は、18～26mm であり、全体の幅は 44cm であった。レール溝は既調査区より続いていると考えられ、ここが建物北側の入口に相当すると推測される。コンクリート床南端では、レールは確認されていない。レール下部は、コンクリート床と別に、厚さ 10cm のコンクリート部材が用いられている。レール両側の溝は、L 字鋼で作出されており、レールおよび L 字鋼はボルト留めによって、下部のコンクリート部材に固定されている（写真 12-5）。レールは、ガス管配管時に切り取られたため、埋蔵文化財調査部門にて保管している。レール溝南端より 16cm 南側には鉄骨製柱基礎が確認された。L 字鋼と鉄板を組み合わせしており、おそらく平面形は正方形を呈すると考えられるが、確認できた一つの辺は 37cm であった。

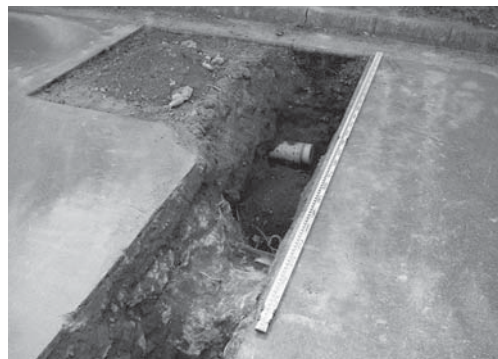
12-6 ガス管路南端部壁基礎検出状況（北西より）

コンクリート床南端では、同様に鉄骨製柱基礎が検出された（写真 12-6）。平面形は、一辺が約 60cm の正方形を呈すると考えられる。周囲を精査したところ、この柱部分は壁基礎の一部をなしているようであり、建物外壁から外側に突き出た形状を呈すると考えられる。
