# 修士論文

「Mass Timber 内部の含水率変動に関する研究」

広島大学大学院 先進理工系科学研究科

建築学プログラム 建築構造力学研究室

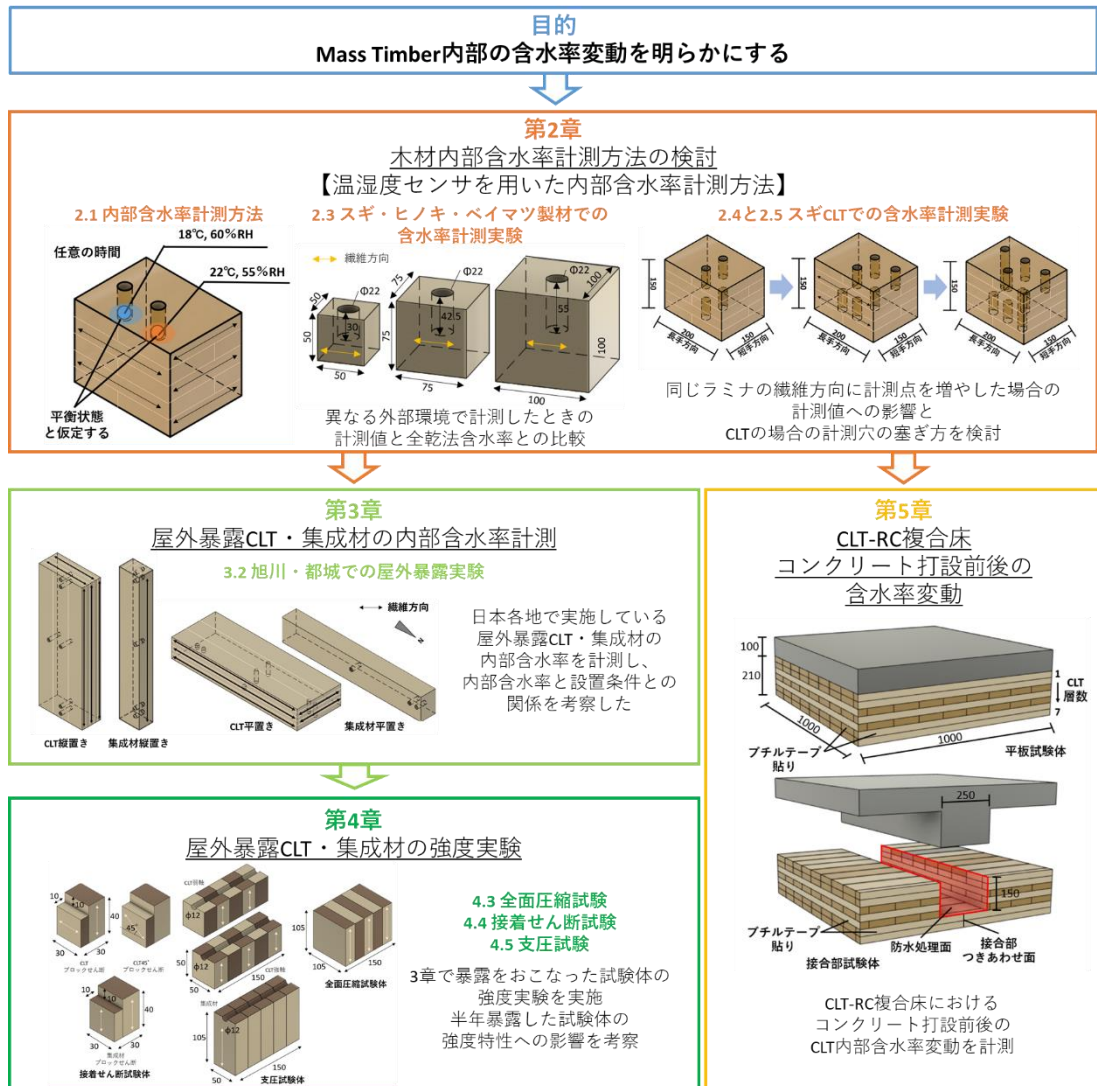
図 1.2 各章の概要

本研究は、Mass Timber の中でも、大断面で用いられる CLT と集成材を対象とした。各章の概要を図 1.2 に示す。

第 4 章では、第 3 章で暴露した試験体の強度試験（全面圧縮試験、接着せん断試験、支圧試験）をおこない、異なる環境で暴露した場合の強度性能への影響を検討した。

第 5 章では混構造の耐久設計に関する検討の一例として、CLT-RC 複合床のコンクリート打設前後のコンクリートから木部への水分流入を、第 2 章の内部含水率計測方法を用いて計測した。また、CLT の木口もコンクリートに接するシアキーを模した接合部試験体では、明確に水分流入があると考えられる木口面に対して有効な防水処理の検討もおこなった。

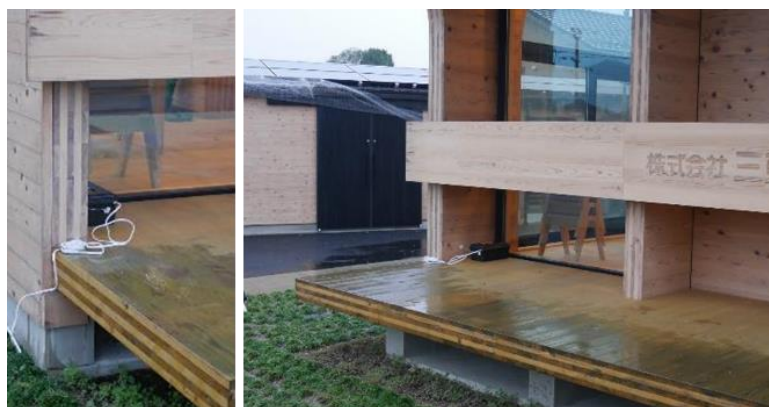
図 1.3 計測の様子

図 1.3 に計測の様子を示す。物件1は5層5プライのスギCLTを現しとして使用している。含水率計測機器を入れたBOXは、雨が直接当たらず、構造部材が外気温湿度の影響を直接受ける、半屋外空間の外壁内側に設置した。図 1.4 に含水率計測方法を示す。計測位置は、外壁CLT部材の外側から2層目の、部材下端の木口からの距離が105mmの位置に含水率センサを埋め込んだ。計測は2018年9月27日から2022年11月1日まで1時間おきにおこなった。

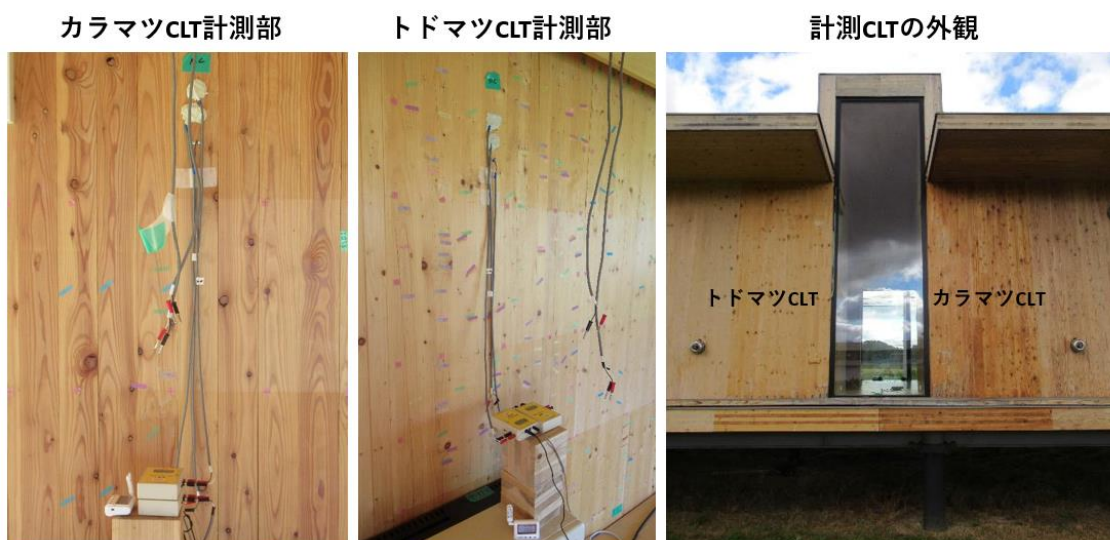
図 1.5 計測の様子

図 1.5 に計測の様子を示す。物件2は5層5プライのカラマツ CLT 及びトドマツ CLT が現しで使用されている。どちらの CLT も含水率計測は屋内側からおこなっている。カラマツ CLT は屋外側の外層と3層目、トドマツ CLT は屋外側の外層と屋内側の外層のそれぞれ2点を計測している。屋外側1層目のカラマツとトドマツの計測点は2021年7月10日から現在まで、カラマツの3層目とトドマツの屋内側1層目は2021年9月13日から現在まで、全て1時間間隔で計測している。

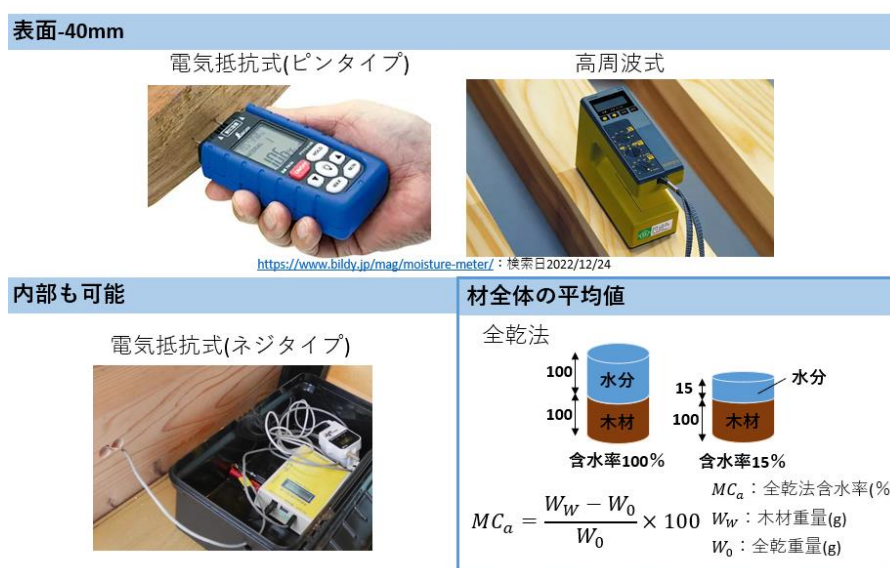
図 2.1 木材の含水率計測方法とその計測範囲

中大規模木質構造に使用される大断面部材での含水率計測は、部材の表面と内部とで含水率が異なるため、材内部の含水率を計測する必要がある。木質材料の含水率計測方法は複数の方法が存在し、計測可能範囲に対する試験体の大きさなどで適切な計測方法を選択する必要がある。図 2.1 に含水率計測方法とその計測範囲について示す。ピンタイプの電気抵抗式含水率計や高周波式の含水率計は通常使用だと表面から 40mm 程度までの範囲の含水率計測が可能だが、250×250mm などといった大断面部材では部材内部の含水率を計測することは不可能である。また、人が持った状態で計測するため、経時測定は難しい。一方で全乾法での計測は、計測値の正確性は高いものの、計測した材料全体の含水率の平均値となるため、大断面部材の含水率分布を計測するためには、各部で試験体を切り出す必要がある。そのためこちらも経時測定は不可能である。現状内部含水率計測に用いられているのは、黒塚ら<sup>2-1)</sup>の研究で使用されているようなネジタイプの電気抵抗式含水率計である。例えば KNS-GWS (コーナー札幌株式会社) は、試験体に直径 18mm 程度の穴を 2 つ設け、その中に電極となるネジを埋め込むものである。穴の位置や深さを変更することで、材の様々な箇所での含水率の計測が可能となっている。しかし、その計測値は外気温や振動など材料の外部環境に大きな影響を受けるため、温度補正式や樹種補正が必要である。またこの形式の含水率計の製造をおこなっている会社が少ないことも問題となっている。そこで、本研究では容易な設置でかつ、センサとして種類が豊富な温湿度センサを用いた含水率計測方法について検討した。

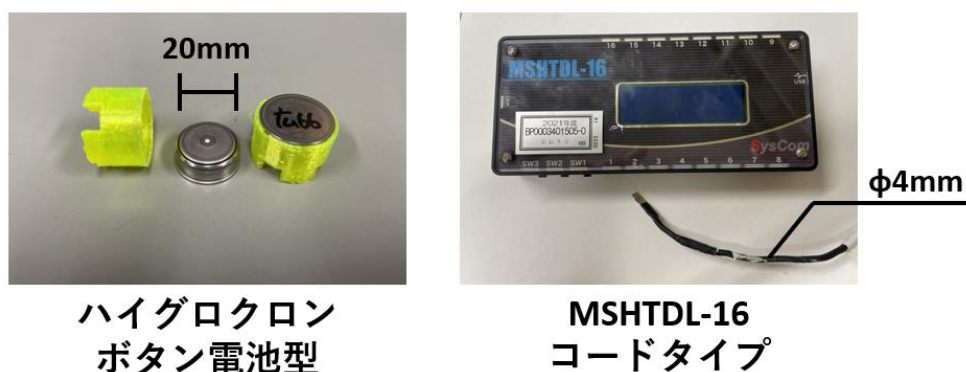
図 2.4 温湿度センサ

図 2.4 に本研究で検討する温湿度センサを示す。本研究で検討に用いた温湿度センサは、ボタン型温湿度センサ「ハイグロクロン」(以下、HY) と、マルチ温湿度ロガー「MSHTDL-16」(以下、MS) の2種類である。HY は、計測部保護のために3Dプリンターで作製したキャップを装着した状態で計測した。表 2.1 に各センサの概要を示す。また、図 2.5 に温湿度センサ設置の手順を示す。なお本研究での HY の計測値は、すべて専用ソフト(Rh Manager)上で湿度補正をした値を示す。この湿度補正は静電容量式湿度センサのヒステリシスを補正するためのものである。

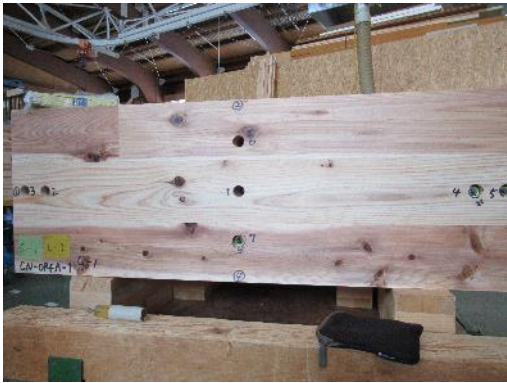
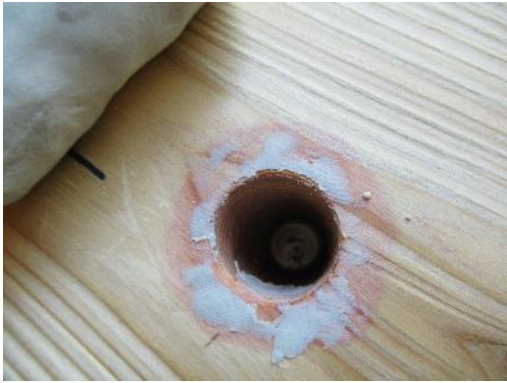
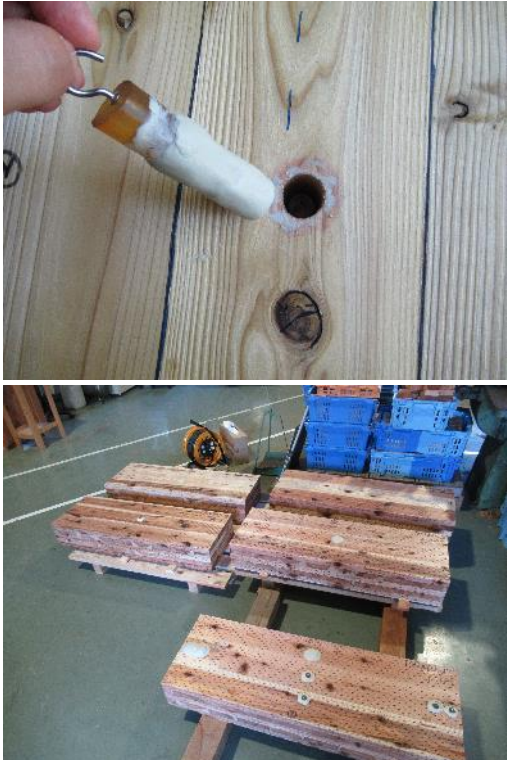
図 2.5 温湿度センサ設置の手順

1	計測点の穴あけ ハイグロクロン：φ22 MSHTDL-16のみ：φ6

2	温湿度センサの設置

3	計測層以外を塞ぐ ウレタン棒と配管用パテ

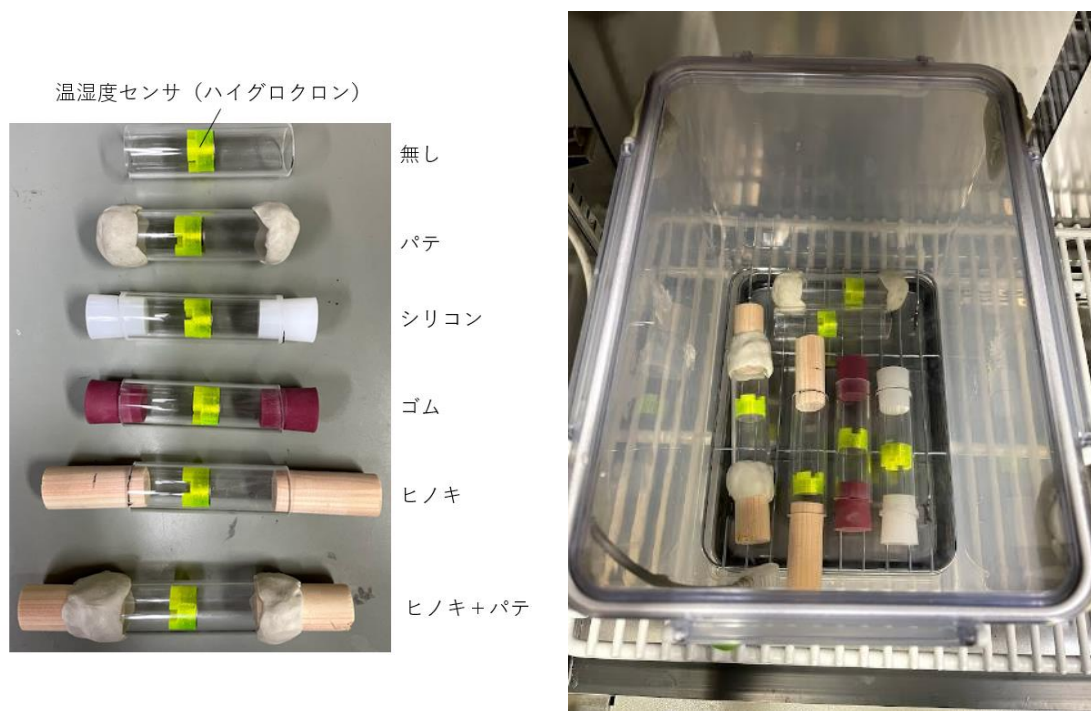
写真 2.1 試験体の写真

写真 2.1 に試験写真を示す。直径 22mm のアクリルパイプ内に HY を設置しその両端をゴム（天然ゴム）、シリコン、配管用パテ、ヒノキ棒、ヒノキ棒+配管用パテの 5 種類の栓を用いて塞いだ試験体を用意した。また、比較用に両端を塞がない試験体で計測した。試験体を底部に水を張った密封容器の中に置き、試験体の外部をインキュベータ（福島工業株式会社：FUM-133I）で 40℃にしたときの、アクリルパイプ内の温湿度変動を計測した。ハイグロクロンは 3 時間間隔で 3 日間の計測とした。

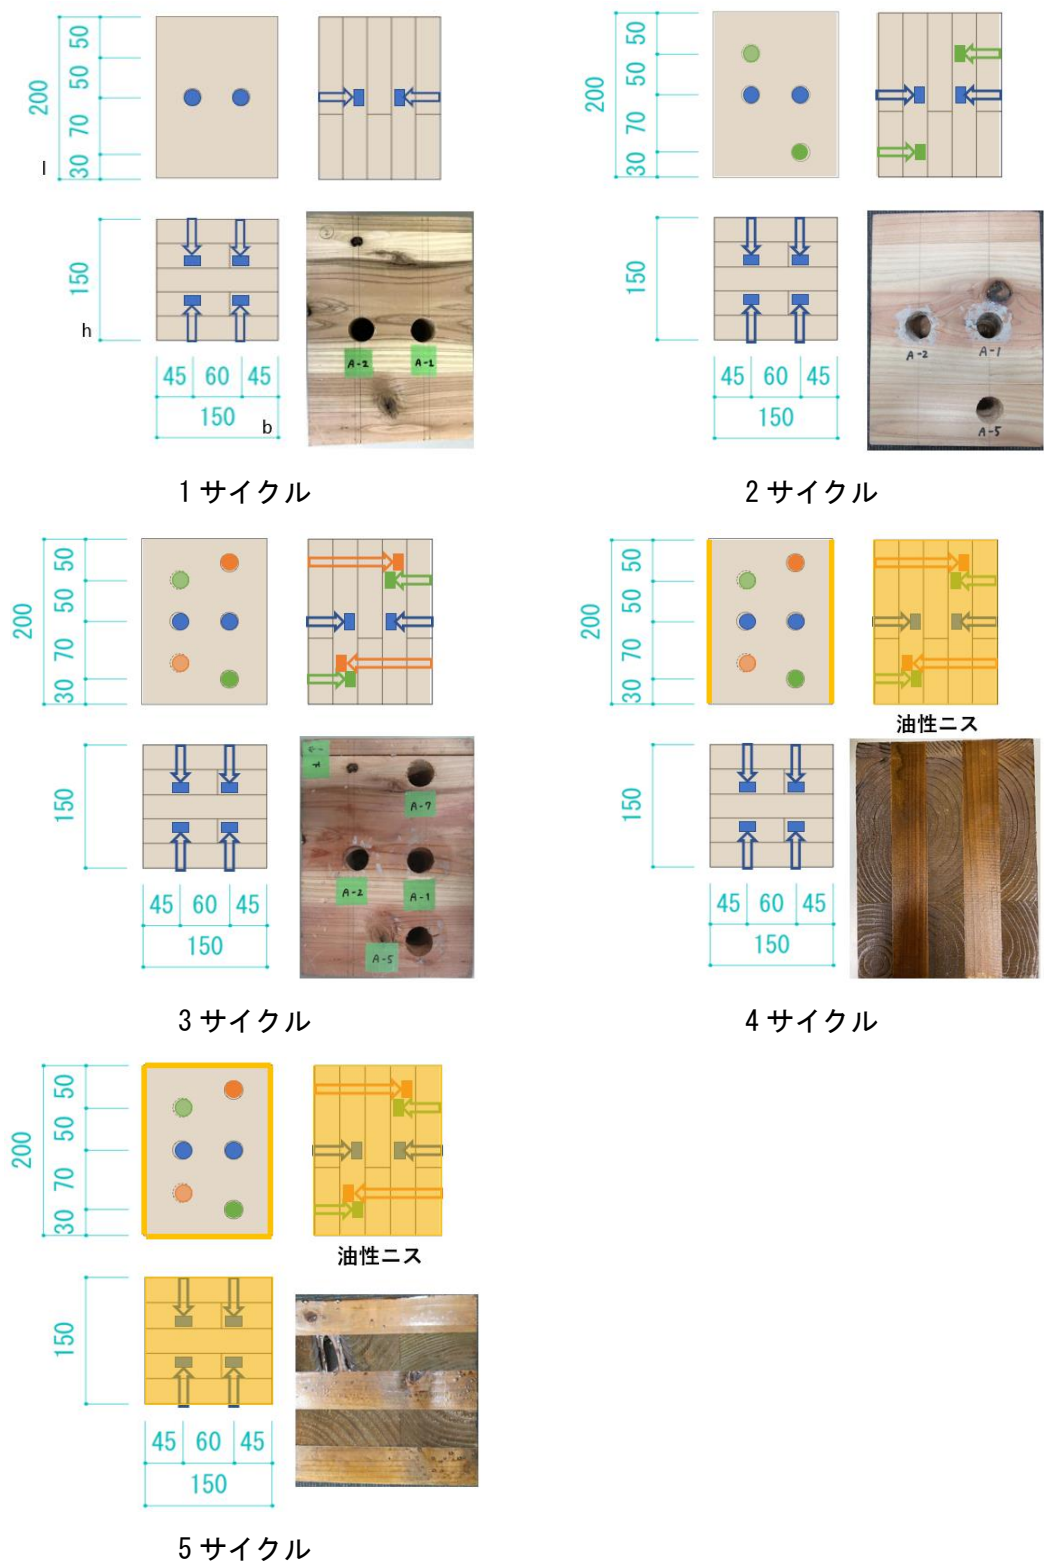
図 2.33 試験体及び計測点位置

1サイクル	試験体中央
2サイクル	2層目ラミナの木口側に計測点を追加
3サイクル	2層目ラミナの木口側に表層から4層目までの深さの計測点を追加
4サイクル	l×h面をシール
5サイクル	b×h面もシール

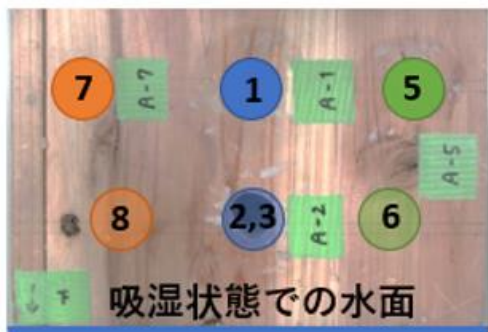
図 2.34 計測点の番号

各サイクルの概要を表 2.4 に、試験体及び計測点位置を図 2.33 に示す。また図 2.34 に計測点の番号を示す。試験体は 5 層 5 プライのスギ CLT (Mx60, b=150, h=150, l=200, 幅はぎ接着なし, API) とした。試験体には HY と MS を埋め込むため、直径 22mm の穴を加工した。穴深さは HY の計測点が層の中心となるように、2 層目計測点の場合 55mm、4 層目計測点の場合 115mm とした。図 2.35 に計測穴と温湿度センサの位置関係を示す。計測穴からの水分移動を防ぐため、温湿度センサを埋め込んだ後、配管用シールパテ (AP-1000-I) を用いて穴を塞いでいる。

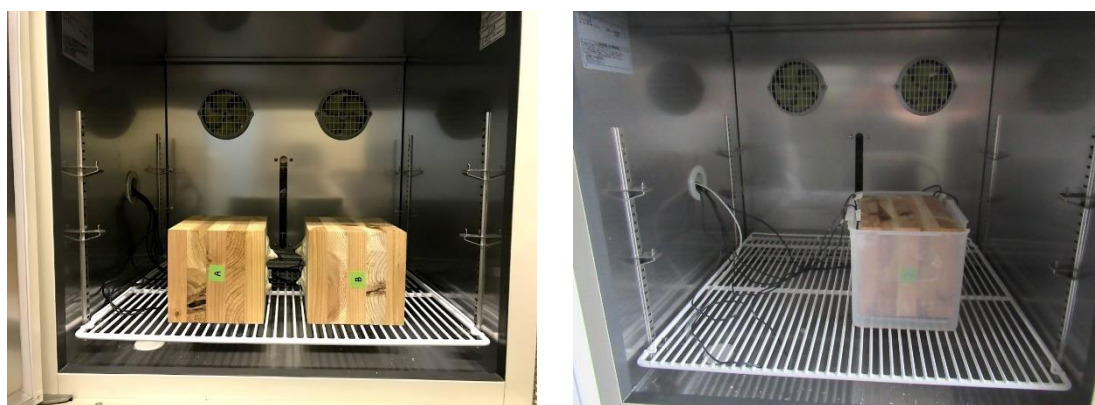
写真 2.4 試験体の様子

吸湿環境はインキュベータ（福島工業株式会社：FUM-133I）内を40℃に設定し、試験体と接触しないように水を張ったポリプロピレン容器に試験体を設置し、密閉することとした。写真2.4に各状態時の試験体の様子を示す。なお、庫内の温湿度は1時間ごとに温湿度センサ（おんどとり：RTR-503）を用いて計測した。図2.37に試験時に計測していたインキュベータ内の温湿度を示す。サイクル開始を室温状態としたため、サイクルによってかなり初期値がばらついている。なお各サイクル間は試験体が外気と平衡状態となるように期間を置いた。

室温状態

高温高湿状態

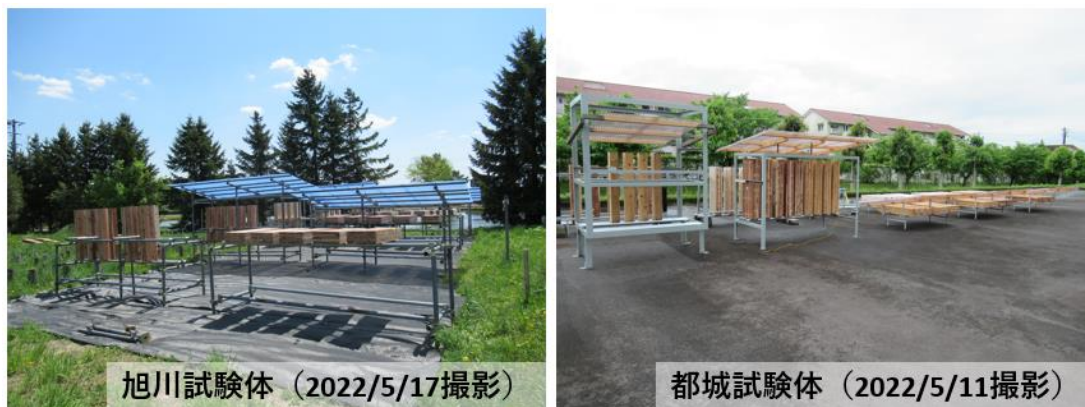
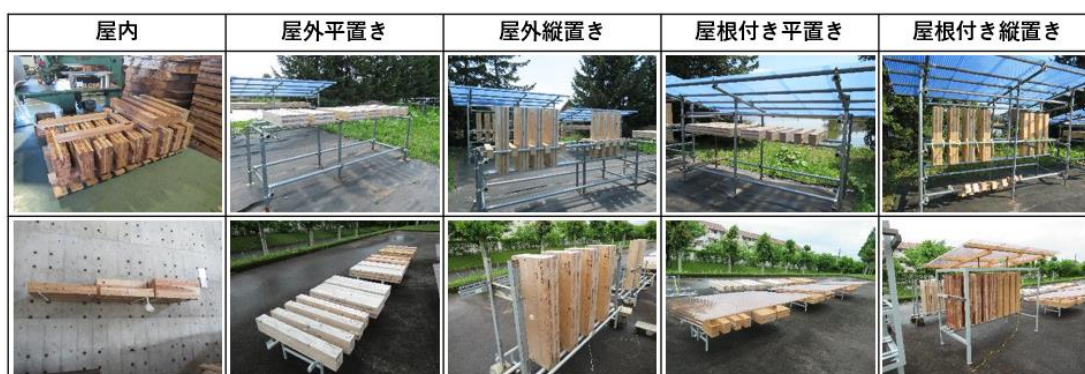
写真 3.5 旭川、都城の暴露の様子

同じ条件の 5 体は一定期間経過ごとに暴露を終了させ、第 4 章で述べる強度試験を実施している。図 3.5 に現状の暴露スケジュールを示す。また、図 3.6 から図 3.8 に旭川試験体の各試験体の設置場所、図 3.9 から図 3.11 に都城試験体の各試験体の設置場所を示す。各設置条件で多数の計測点で温湿度計測をおこなっている試験体（図 3.6 と図 3.9 中に 1 と表記している試験体）は、設置時に架台の端に来ないようにデータの取り出しを実施するごとに位置を調整している。

上：旭川試験体（2022年5月17日撮影）、下：都城試験体（2022年5月11日撮影）

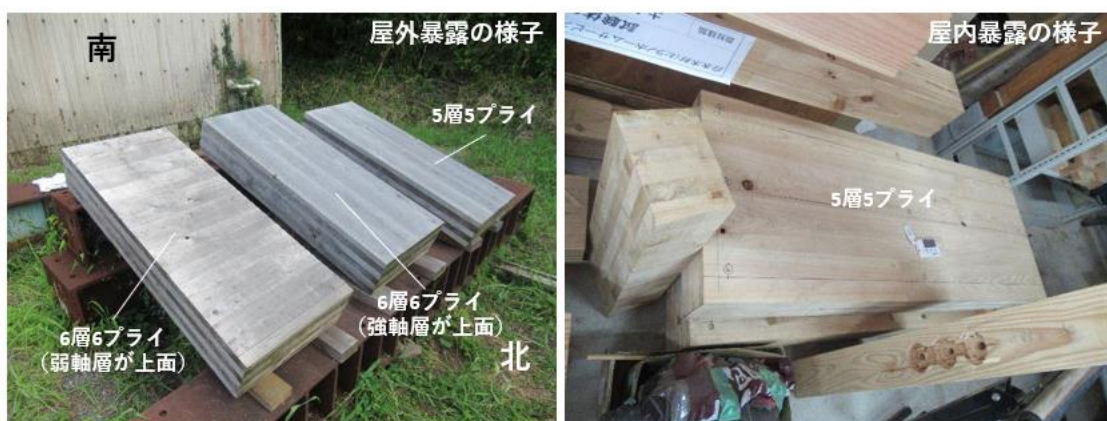
写真 3.40 暴露の様子

写真 3.40 に暴露の様子を示す。試験体は大分県大分市大字且野原 700 番地の大分大学構内に設置している。計測開始日は 2021 年 12 月 20 日で、現在約 1 年経過している。5 層 5 プライ試験体は屋外平置きと屋内の 2 条件で計測している。6 層 6 プライ試験体は屋外平置きのみ計測している。また 6 層 6 プライは上面を強軸層とする試験体と、上面を弱軸層する試験体の 2 条件で計測している。各条件計測は 1 体ずつとした。

屋外平置き暴露は全て非接地型としている。地面の上に H 型鋼を置き、その上に試験体を設置し、雨水が試験体の上にとまりにくくするために、H 型鋼の高さを変えることで試験体を少し傾斜させている。

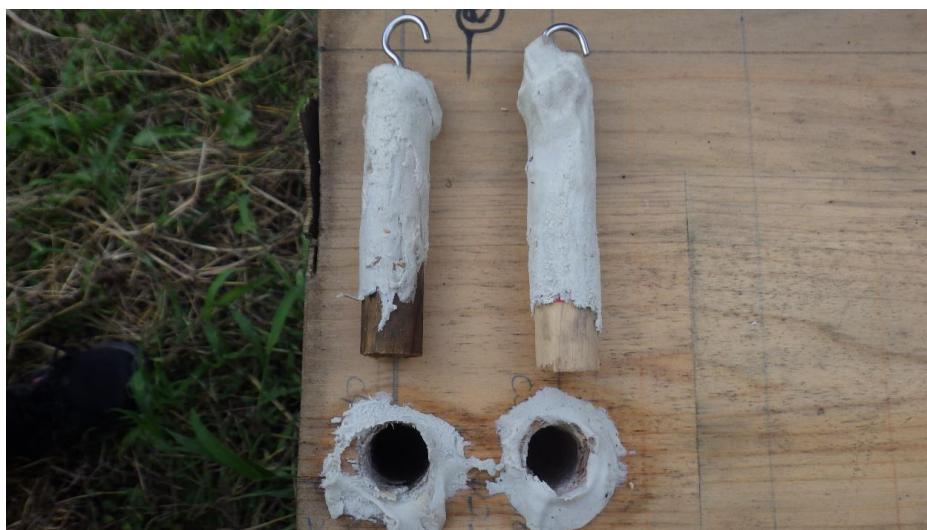
写真 3.44 計測を中止した計測点の様子 (2022年9月16日)

屋外平置き6層6プライ CLT（強軸層が上面）と5層5プライ CLT で計測していた、材端から距離の近い計測点（30mm と 80mm）は、写真 3.43 に示すように試験体の割れが大きかったこともあり、相対湿度が長期間計測可能最大値以上となっている計測点が多かった。これは計測点まで通じる割れによって、雨水が計測部に付着し正確な計測値を計測できなかったためと考えている。そのため、2022年7月22日の計測以降は、材端に近い計測点の計測を中止した。計測点に水分が流入していたかどうかを確認するため、2022年7月22日の計測後、ヒノキ棒（直径20mm）を計測穴に埋めた。写真 3.44 に約2か月経過した2022年9月16日のヒノキ棒の様子を示す。材端から30mm計測点に入れていた棒が、湿っていたことを確認し、計測穴まで水分が流入していたことがわかった。本計測方法での計測では、計測穴まで通じる割れの発生によって計測値に影響を及ぼすことがわかった。

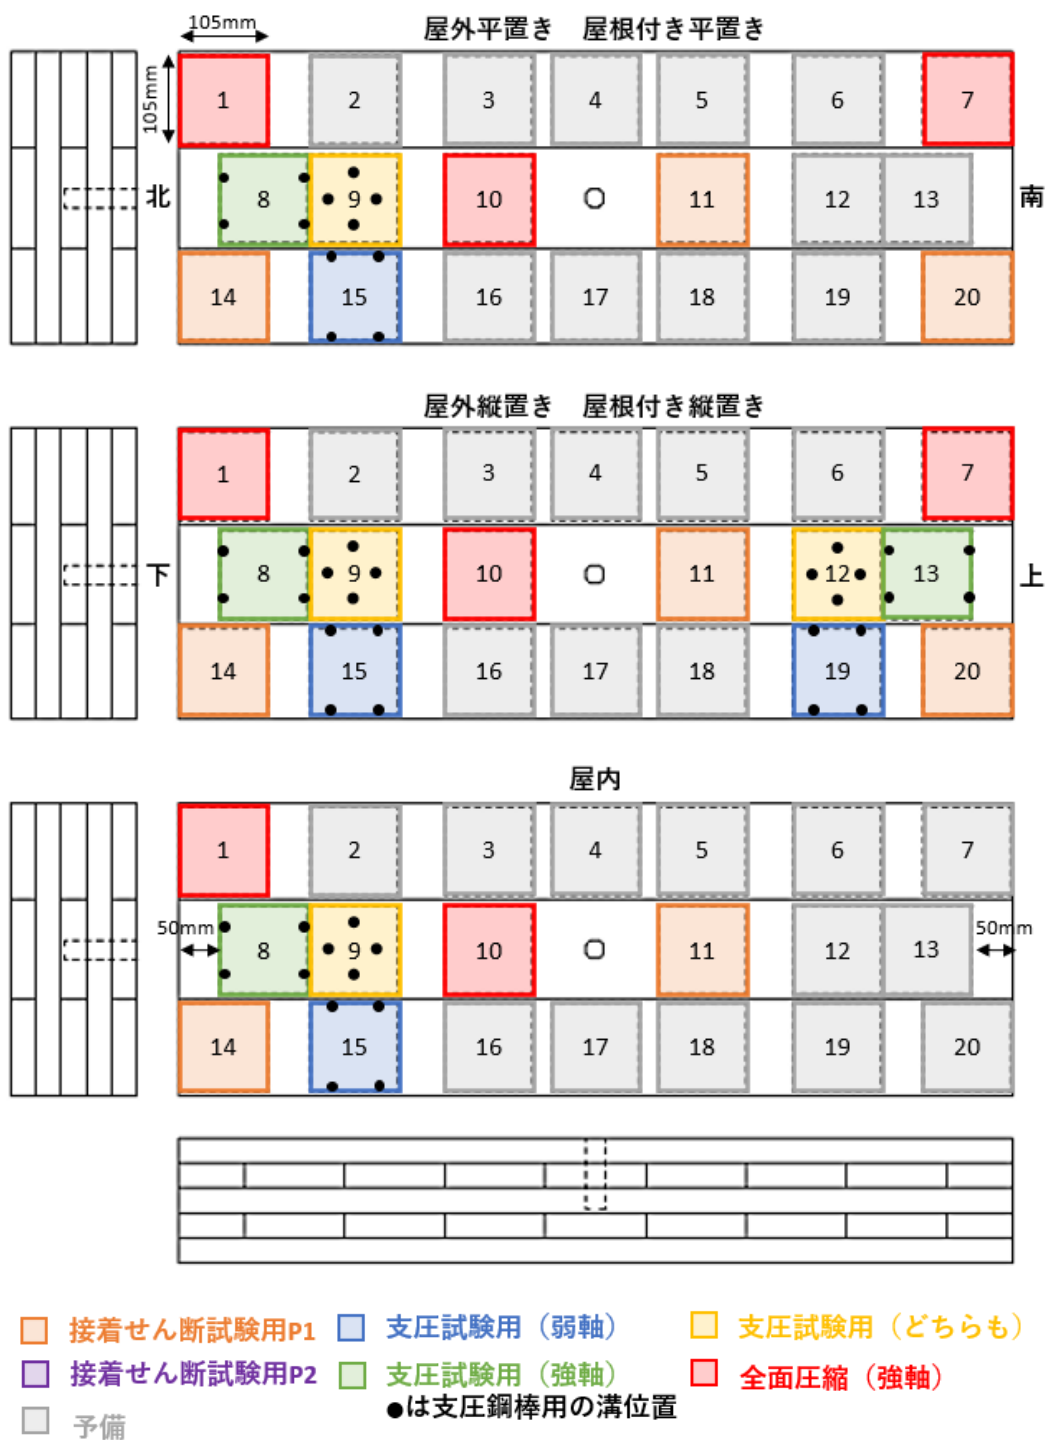
図 4.2 半年暴露試験体の採材位置

図 4.4 から図 4.8 に各試験のブロックからの採材方法を示す。図のブロックの向きと図 4.2 と図 4.3 の向きは一致している。

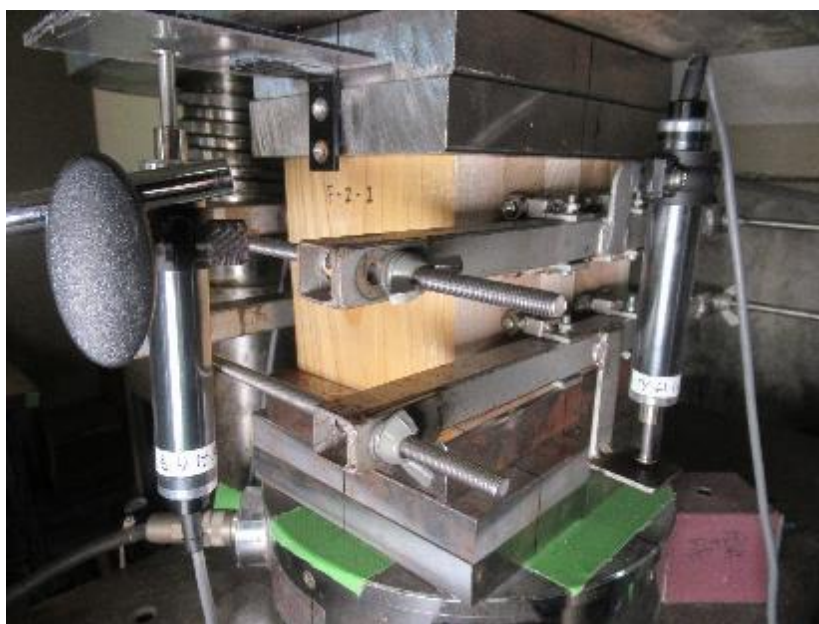
写真 4.1 載荷の様子

図 4.14 に試験体概要を示す。全面圧縮試験は、 $150 \times 105 \times 105\text{mm}$  の試験体を強軸方向に載荷した。写真 4.1 に試験体の載荷の様子を示す。計測は加力鉄板の変位を2点と、試験体中央  $40\text{mm}$  の標点間変位（ナイフエッジをもつ治具で計測）を2点、どちらも CDP25（東京測器研究所）で計測した。載荷は  $1000\text{kN}$  圧縮試験機（前川試験機製作所）で実施し、 $0.8P_{max}$  まで荷重が低下した時点で載荷を終了した。試験体数は28体（各暴露試験地14体ずつ）とした。試験体は暴露試験地で加工した後、試験前2週間同じ実験室内で静置した。

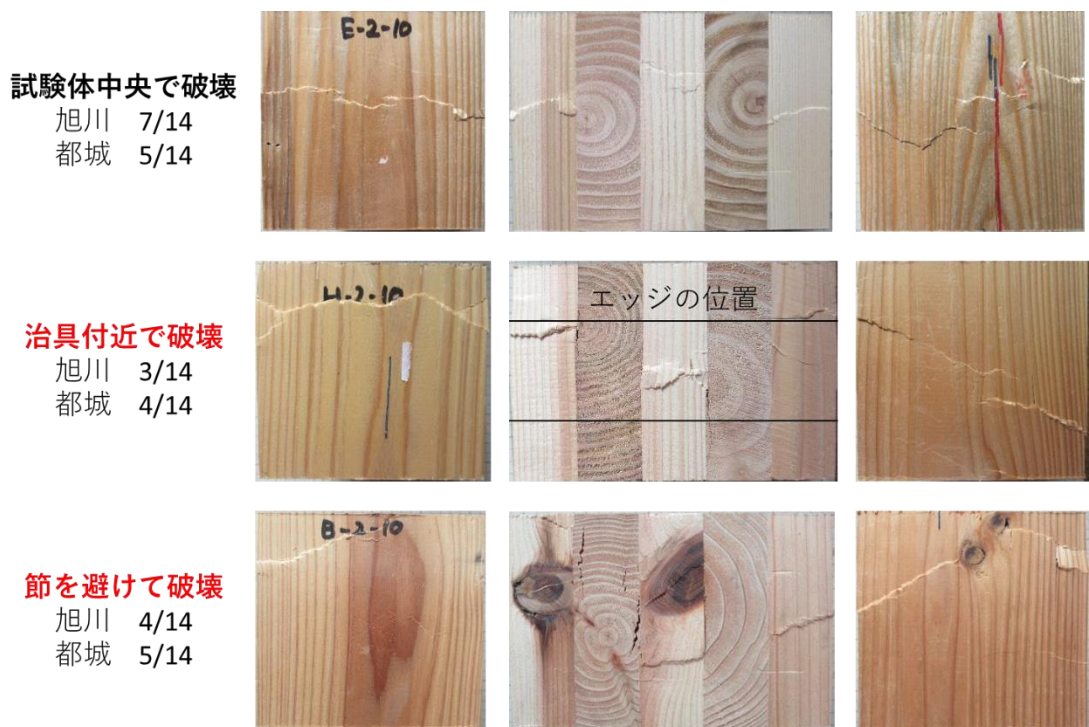
写真 4.2 全面圧縮試験の破壊性状（半年暴露試験体）

写真 4.2 に半年暴露試験体の破壊性状を示す。約半数の試験体は試験体中央で破壊した。しかし、標点間距離変形の計測のために使用していた治具のエッジ付近で破壊する試験体や試験体中央にある節を避けるように破壊する試験体が、どちらの暴露試験地でも数体存在した。標点間距離の計測方法を以降の試験体では変更する必要があると考える。

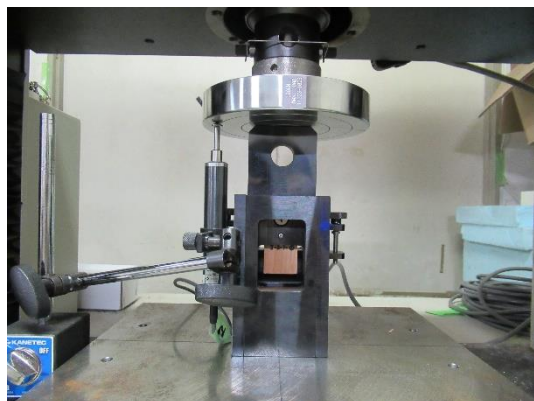
半年暴露試験体

図 4.19 に試験体概要を示す。接着せん断試験は、CLT ブロックせん断試験体と CLT45° ブロックせん断試験体、集成材ブロックせん断試験体の3種類、椅子型せん断試験用の治具に設置して実施した。写真 4.3 に試験体の荷重の様子を示す。計測は加力鉄板の変位（半年暴露試験体：1点、1年暴露試験体：2点）を CDP25（東京測器研究所）で計測した。荷重は50kN 万能試験機（INSTRON 4204）を用いて1mm/min で実施した。なお、CLT の試験体は繊維直交方向に加力していた層が多く変形し、うまく荷重をかけられなくなった試験体があったため、その場合には一度荷重が  $0.8P_{max}$  以下に低下した時点で 4mm/min に荷重速度を変更して実験を継続した。試験体は試験前に3週間以上 20°C65%の恒温恒湿器内で養生し、1日の重量変化がなくなったことを確認してから試験を実施した。

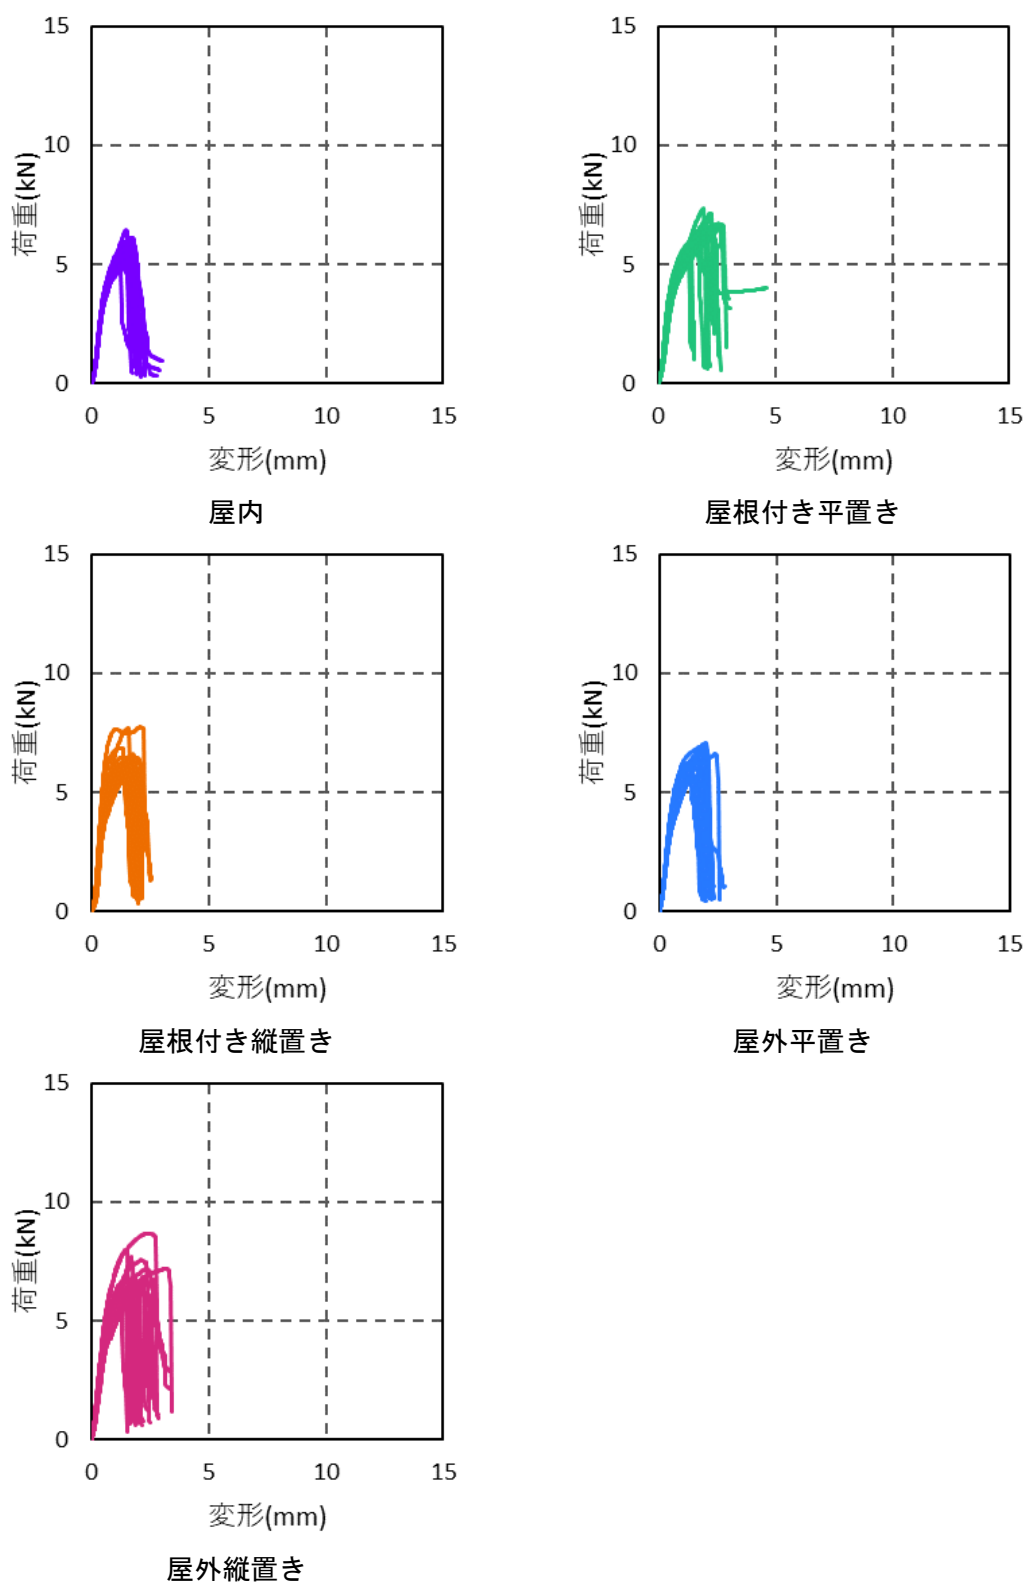
図 4.20 から図 4.25 に半年暴露試験体の荷重変形関係を、図 4.26 から図 4.29 に1年暴露試験体の荷重変形関係を示す。暴露期間及び暴露試験地による荷重変形関係の違いは見られなかった。CLTブロックせん断試験体は、破壊性状でも述べたように繊維直交方向に加力する層でめり込みが起こり、うまく荷重をかけることができなかった。CLT45° ブロックせん断試験体と集成材ブロックせん断試験体はおおむねうまく载荷を行えたが、接着層に節がある場合、最大荷重が極端に高くなったり、载荷直後に破壊したりした。そのため以降の結果では接着層に目視でわかる節があった試験体は除いて示す。

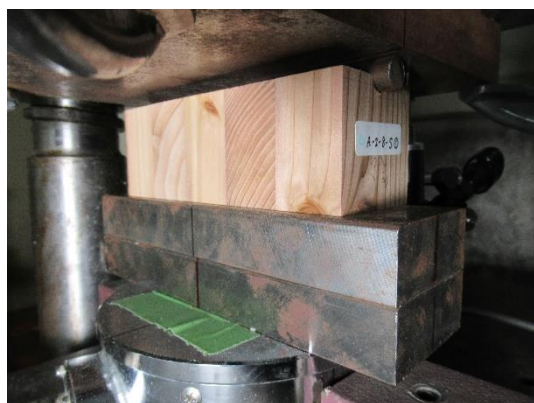
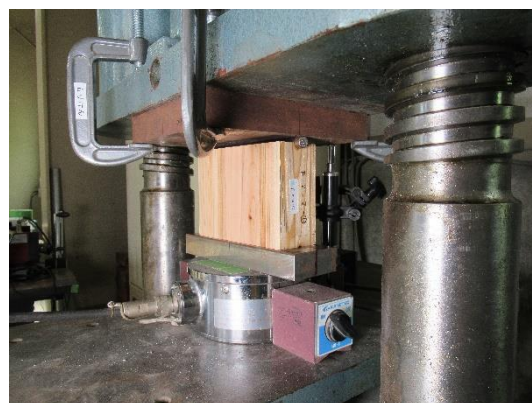
写真 4.5 荷重の様子

CLT

集成材

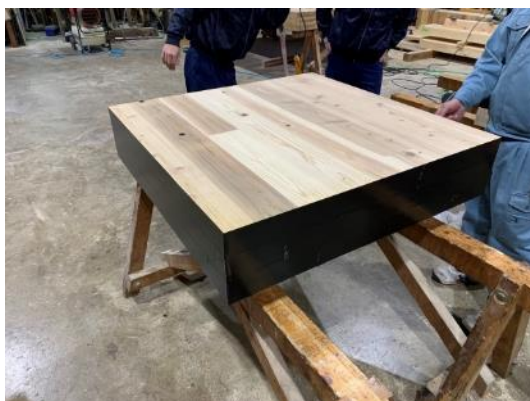
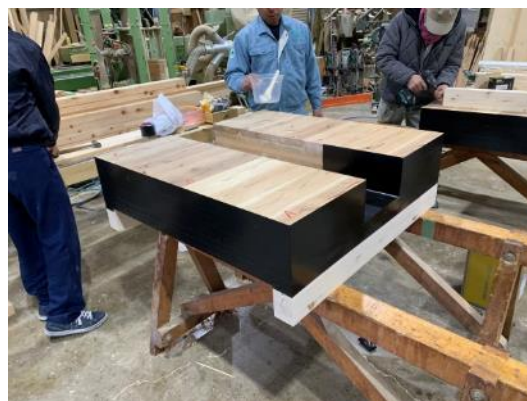
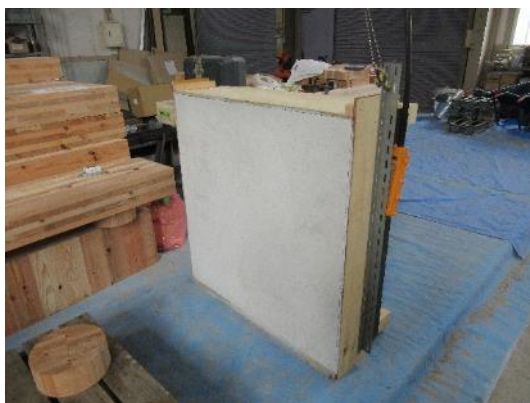
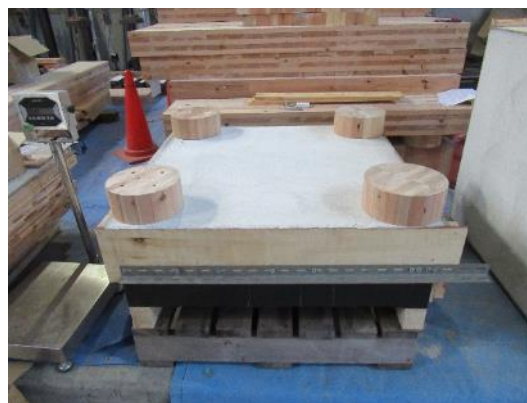
写真 5.1 試験体写真

試験体 2

(上：防水処理の様子、下：2022 年 1 月 20 日)

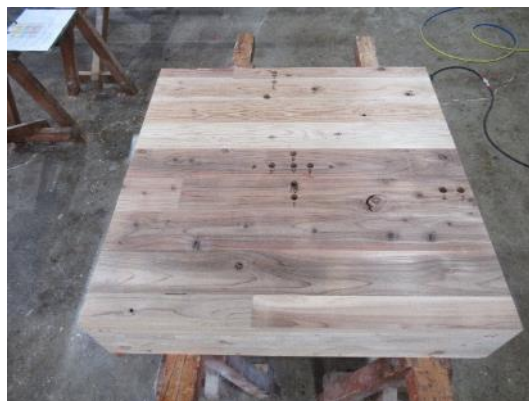
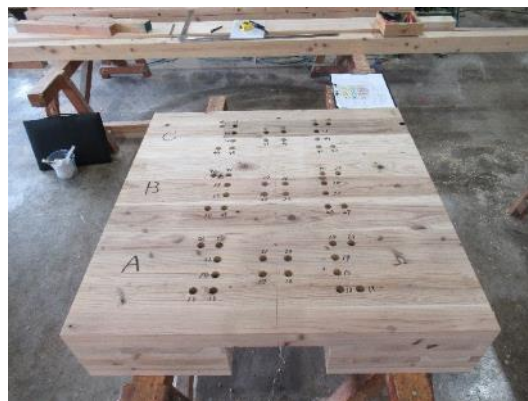
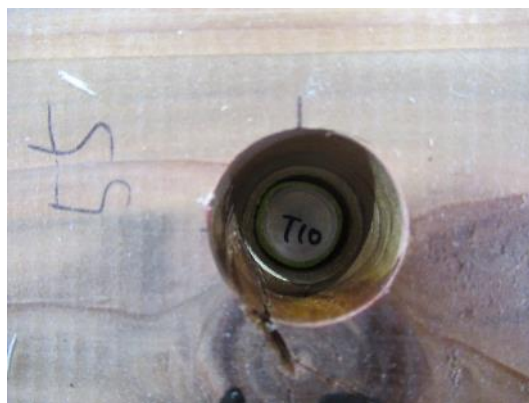
写真 5.2 計測の様子

試験体 1

試験体 2

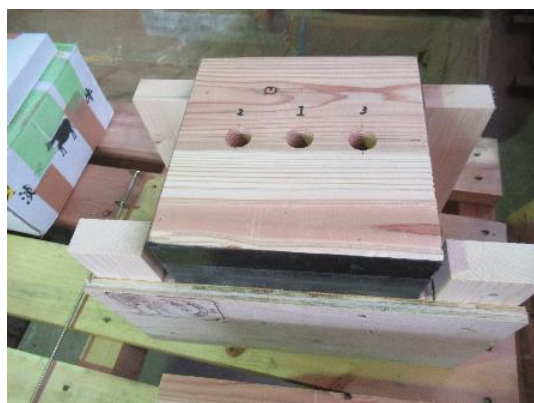
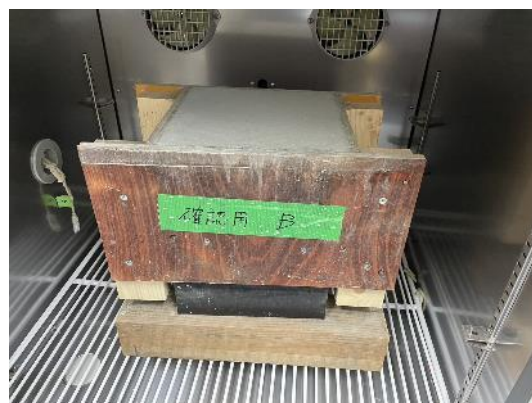
写真 5.3 試験体写真

図 5.18 に試験体概要を、図 5.19 に養生のスケジュールを示す。200×200mm の 5 層 5 プライ CLT の上に厚さ 100mm のコンクリートを打設した試験体を 3 体計測した。試験体のコンクリートと CLT の界面には防水処理は施さず、CLT 側面は外部からの水分流入を防ぐためブチルテープを貼った。計測は、CLT のコンクリートに接する層を 1 層目としたときの 1, 2, 3 層目に温湿度センサ (HY) を埋め込んでおこなった。コンクリートの構成は試験体 1 と同じものを使用しており、打設日は 2022 年 11 月 28 日である。試験体の養生は、コンクリート打設後 1 か月間は室温状態とし、その後試験体 A はそのまま室温状態を継続し、試験体 B は 20°C のインキュベータ内に設置、試験体 C は 40°C のインキュベータ内に設置し、養生時の温度による含水率上昇の影響を確認することとした。写真 5.3 に試験体の写真を示す。温湿度センサの計測は、2022 年 11 月 22 日より開始し 1 時間間隔で計測をおこなっている。

コンクリート打設前

コンクリート打設後
