Title	開発に伴う協議と立会・試掘・発掘調査の概要（2021年度）
Author(s)	広島大学総合博物館埋蔵文化財調査部門,
Citation	広島大学埋蔵文化財調査研究紀要 , 14 : 55 - 87
Issue Date	2023-03-31
DOI	
Self DOI	<a href="https://doi.org/10.15027/53949">10.15027/53949</a>
URL	<a href="https://doi.org/10.15027/53949">https://doi.org/10.15027/53949</a>
Right	
Relation

## 開発に伴う協議と立会・試掘・発掘調査の概要（2021年度）

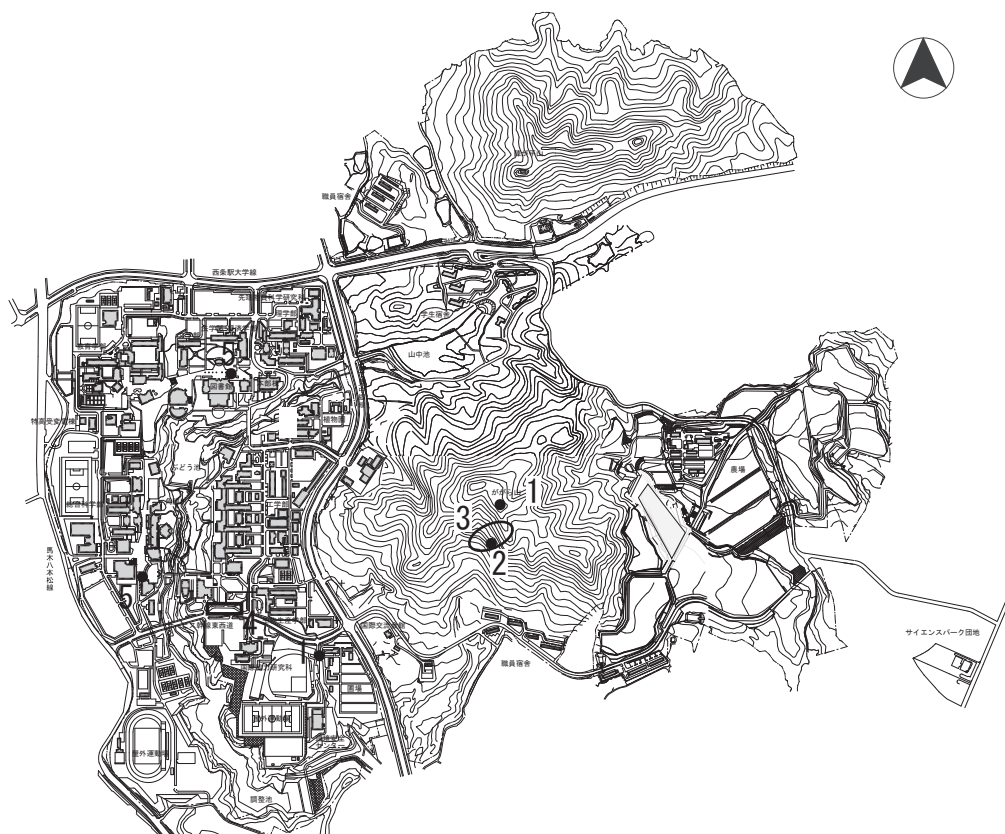
第 20 図 2021 年度東広島地区の立会調査位置図（縮尺 1 : 20,000）

(1. 広島大学ががら山実証実験プロジェクトに伴う機器整備工事（修正2）、2. ががら山実証実験プロジェクト（第2観測地点）ボーリング調査作業、3. ががら山地下水計設置工事、4. 令和2年度公共交通網形成事業交通結末点整備（東広島市発注）、5.（東広島）交流施設新営設備その他工事および環境整備（迎える広場等）工事）

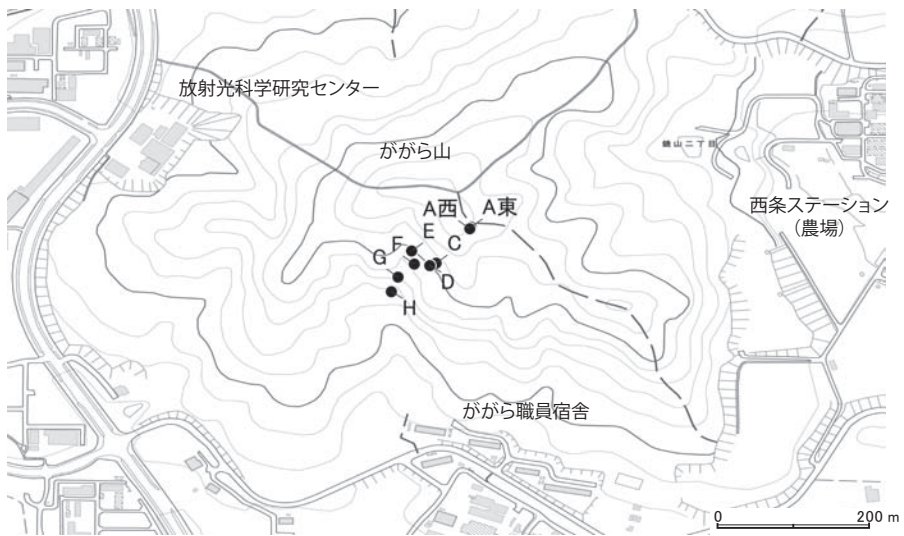
第 22 図 ががら山南斜面地下水位計設置個所 (C ~ H)  
(地理院タイルに加筆して作成)

単管を地面に打ち込み孔をあけたあと、塩ビ管を挿入した。単管は70cm程度打ち込まれた。土層などの観察が困難であったため、立会調査では最初の1本（第22図H、写真8-3）の作業について確認し、すべての設置作業完了後に位置情報の報告を受けることとした。地下水水位計は最終的に6ヶ所に設置されている。第22図のA東・A西は昨年度に掘削したボーリング孔中に設置した水位計である。

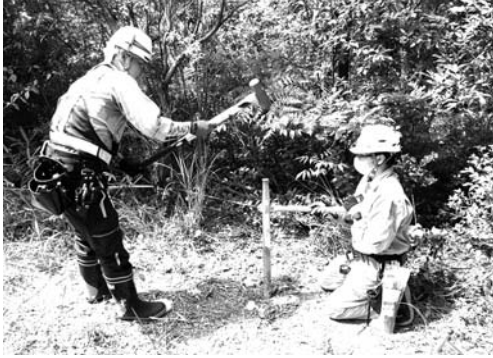
7-1 GNSS 機器設置作業風景  
(ががら山山頂) (南より)

**調査概要** ががら山山頂にて、昨年度に実施したボーリング付近にGNSS機器、太陽光パネルなどの設置工事をおこなった（第20図1）。はじめに単管を地面に打ち込み、上部に単管を組み上げたうえで機器を設置した。太陽光パネルには4本、GNSS機器には3本の単管を打ち込んだ。設置した単管はすべて、既調査区の範囲内におさまっており、地中に打ち込んだ深さは0.5～0.8mであった。単管の配置場所は、三角点から西に5.6～7.8mである（写真7-1・2）。もう1基のGNSS機器は野球場西側に設置された（写真7-3）。

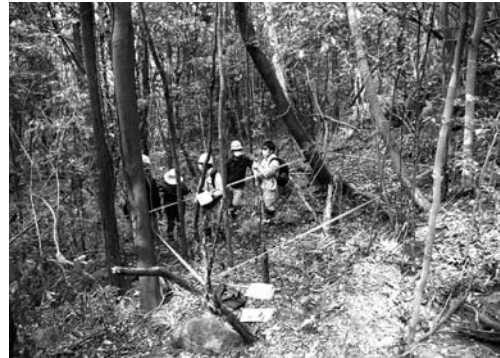
7-4 ボーリング位置確認風景 (東より)

**調査概要** 昨年度は、ががら山山頂部分にて2本のボーリングをおこなった（川島ほか2022）。ががら山中腹での地下水位データなどを得るために、南側斜面の湧水地点付近において追加の調査がおこなわれることとなった（第20図2）。本工事では、ががら山実証実験プロジェクトに伴うモノレール敷設、ボーリング足場設置、およびボーリング掘削作業がおこなわれた。ボーリング、モノレールの位置については、2021年4月6日に東広島市教育委員会職員にご同行いただき、当地点が遺跡範囲外であることを確認した（写真7-4）。

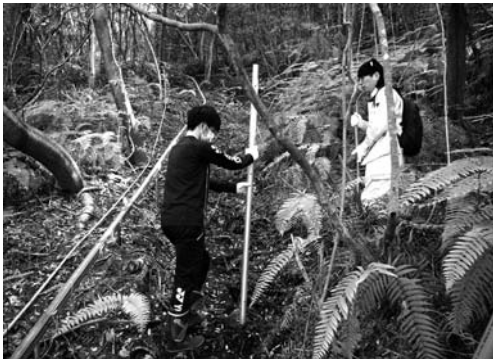
8-4 交通結東点整備 A 地点 (西より)

最も東に位置するA地点では、0.8mまで掘削した。南半分ではヒューム管の設置にかかわると考えられる埋め戻し土が確認された（写真8-4）。北側では、地表面より-0.4mで白色粘質土ブロックを含む黄橙褐色粘質土（10YR7/8）が観察されたが、地山ではなく造成土の可能性がある。B地点でも、A地点と同様に、南側に電線・ヒューム管の埋設が確認され、北側でも造成土のみが認められた（写真8-5）。C地点は地表面から70～90cmを掘削し、造成土のみが確認されている。ここでは白色系の砂質土をブロック状に含む褐色粘質土が造成土の主体となっていた（写真8-6）。A～C地点のいずれにおいても、遺物・遺構は確認されなかった。東西道路は、統合移転に関する工事の中でも初期に造成がなされていたため、その様相は明らかではない。ぶどう池南遺跡第2地点の南東側に隣接する部分は大きく削平されているものと考えられる。

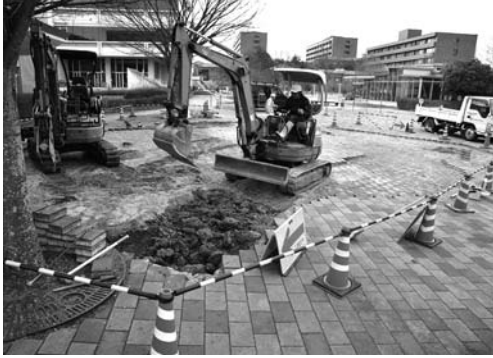
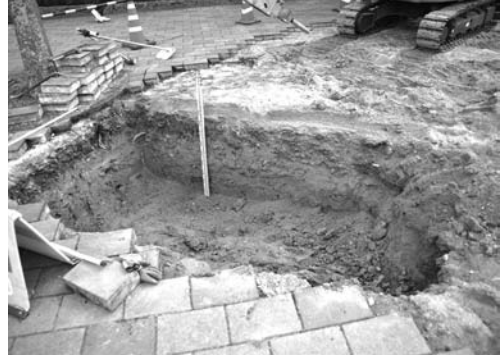
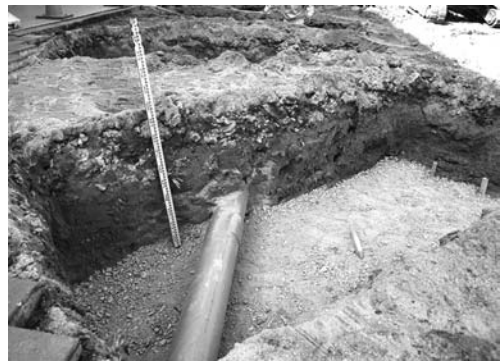
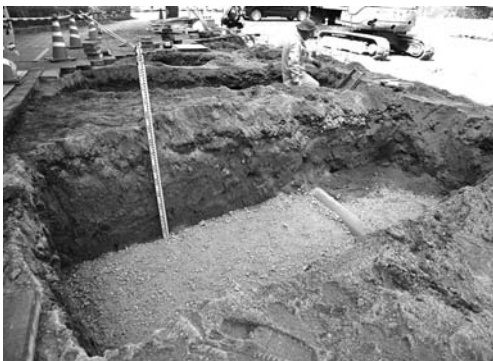
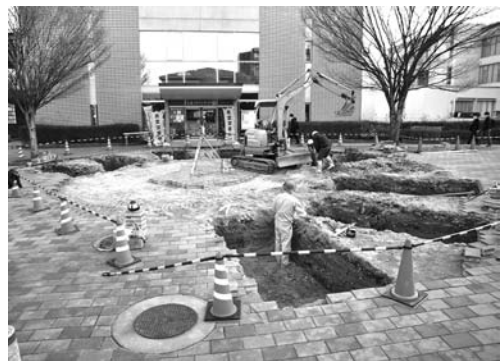
写真9 交流施設新営設備その他工事および環境整備  
（迎える広場等）工事に伴う立会調査

**調査概要** 広島大学中央図書館北東 (北1 福利会館前) およびスペイン広場に休憩用のシェルター設置にかかる2件の工事が計画された。2つの工事は、ほぼ同内容であるため、立会調査を同時に実施した。スペイン広場西側部分に関しては、造成土の範囲内と判断し、立会調査をおこなっていない。3月9日より、中央図書館北東にてシェルター基礎の掘削がおこなわれた。柱21本の基礎部分について、2本分をまとめて掘った地点が多く、計12ヶ所を掘削した。掘削は、東端の基礎部分から、反時計回りに進められた。3月9日に1ヶ所、10日に残りの掘削作業がおこなわれた。掘削の規模は、160 × 385cmが最大となり、150 × 150cmが最小であった。掘削深度は現地表面から80 ~ 90cmであった。すべての掘削部において、バラス・コンクリ片などを含む真砂土を主体とする造成土が確認された (写真9)。

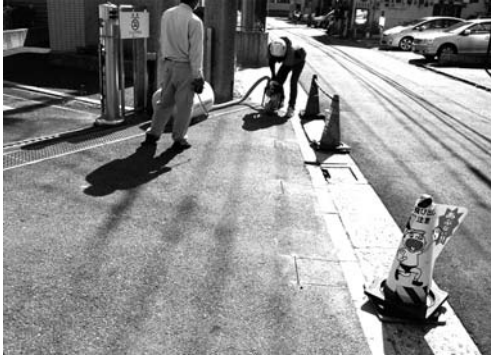
10-1 バリカー設置工事（東より）

**調査概要** 震地区南西隅の入り口にバリカーを設置する工事に伴い立会調査を実施した。当地点は敷地境界にあたるため、兵器補給廠の周囲に設置された石垣の存在が予想された。敷地境界部分の縁石に沿って4ヶ所にバリカーのポストを設置するため、掘削がおこなわれた(写真 10-1)。掘削は 30cm 角、間隔は 118cm である。最も西の掘削部分は、石垣部材によって 30cm 角で掘削できなかったため、北側に 28cm 拡張した。

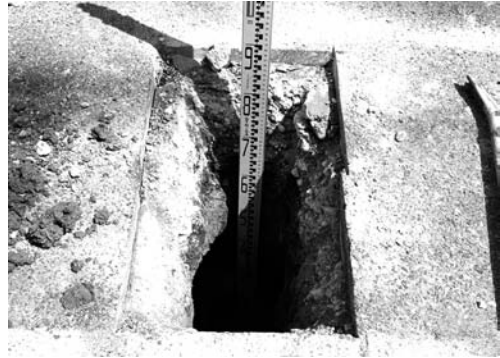
10-2 バリカー基礎掘削（南より）

西側より掘削作業を進めた。アスファルト(約 5cm)下に、再生砕石(路盤)が約 15cm 確認され、その下部は厚さ約 10cm の暗褐色造成土(やや粘性あり)であった。さらに 15cm ほど真砂土が堆積している(写真 10-2)。掘削部南側(道路側)に沿って、幅 15cm ほどのコンクリートが確認された。厚さは約 5cm である。コンクリートには、角礫が含まれており、道路側溝の底板の可能性はある。コンクリート下面と、真砂土の下面が同じレベルであった。この下には、20cm 弱～25cm ほどの角礫が堆積していた。石垣の部材の可能性はある。

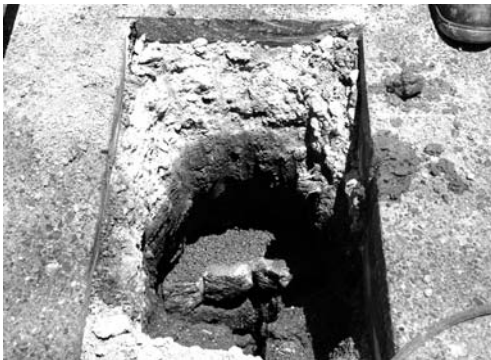
10-3 バリカー基礎掘削（南より）

2ヶ所目はアスファルト4cm、碎石12cm、暗褐色造成土8cm、真砂土6cmで、これより下部には大礫を多く含む褐色砂質土層が堆積していた。-81cmまで掘削し、2ヶ所目は完了となった。3ヶ所目では大礫が並んだような状態で検出された（写真10-3）。アスファルト4cm、碎石10cm、暗褐色造成土10cm、真砂土11cm、大礫を多く含む褐色砂質土層が観察された。西端の掘削箇所ではアスファルト4cm、碎石12cmの下に真砂土を主体とする砂質土が堆積していた。砂質土は兵器補給廠の造成土と思われ、原位置は留めていないと考えられるが、完形の石垣部材が出土した（写真10-4）。サイズは、長さ36cm、高さ26cm、奥行き約50cmであった。現在も石垣として残されている部材とほぼ同じサイズであり、入口・側溝などの工事の際に取り外され、再び埋め戻されたものと考えられる。

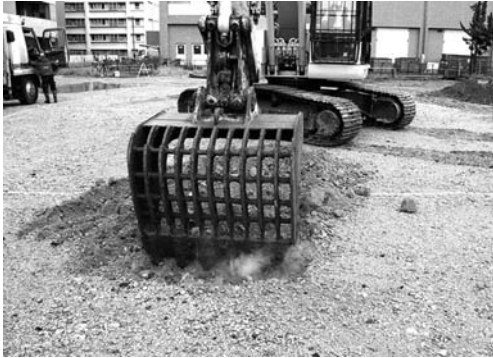
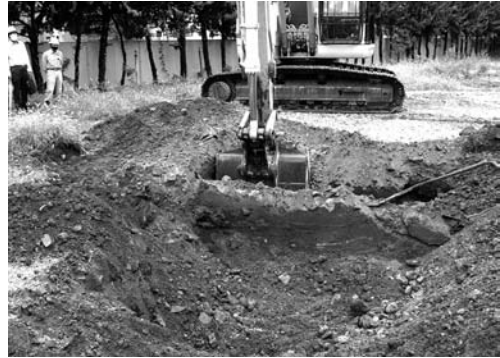
11-1 杭設置箇所確認（南より）

**調査概要** 本工事に先立ち、昨年度に地上部分の解体作業、および土間コンクリートの撤去作業がおこなわれた。緊急被ばく医療推進センター新営に伴い、さらに地中障害物の撤去や基礎工事の掘削がおこなわれたため、立会調査での対応となった。まず、新営建物の杭設置地点を確認し、それらの地表下の状況を確認するために先行して掘削をおこなった（写真11-1・2）。水槽付近からは角礫敷きのコンクリート塊が出土したが、水槽に伴うものであり戦後設置されたと考えられる。地表から50～120cm程度で真砂土が検出されており、兵器補給廠の造成土であると考えられる。これらの結果、新営建物の範囲内では、既存建物や配管敷設などによって、兵器補給廠関連施設の基礎などはほぼ残存していないものと判断された。水槽撤去工事に際しては、水槽南側の南壁にて土層の観察・記録をおこなった（写真11-3）。水槽北側の西壁にて、コンクリートおよび木材を部分的に確認した。地表面より-65～-125cmに円礫を含むコンクリート、-125～-165cmまでが大型の角礫層が堆積し、-165cm付近に径13～16cmの丸太材が横位に配置されていた（写真11-4～6）。

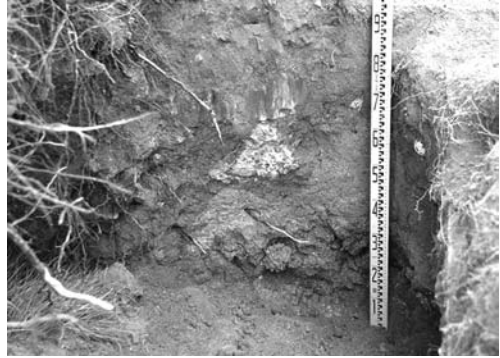
12-2 外灯移設地点西壁（西より）

新営建物南側の道路北端では、外灯移設工事、消火栓敷設工事、ハンドホール設置工事がおこなわれた。外灯部分では地表下100cmまで掘削がおこなわれ、地表下40cmで真砂土が部分的に観察された（写真12-2）。真砂土上面からは大角礫が出土している。消火栓・ハンドホール設置地点では、最深で地表下150cmまで掘削したが、既設管路との重複もありすべて埋め戻し土の範囲内であった（写真12-3・4）。

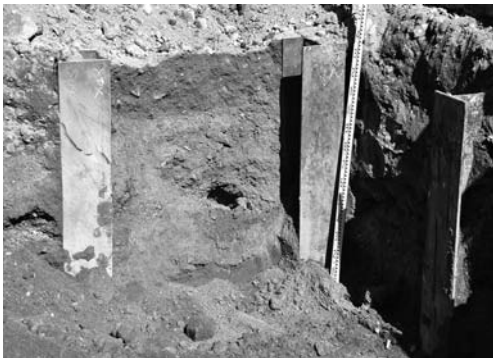
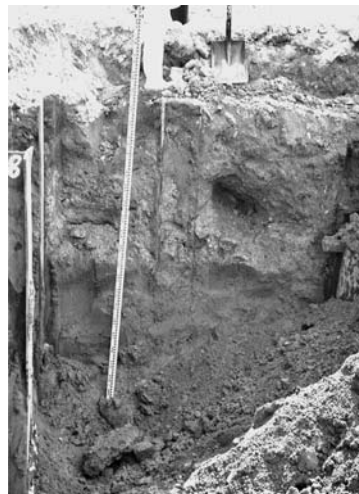
12-5 水槽設置地点北壁（南西より）

は 450 × 480cm であった。掘削部において、南北通路側（東側）の全面で良好な状態の真砂土を検出した。北壁・南壁でも、通路側において真砂土を観察することができた（写真 12-5・6）。新営建物東の南北通路周辺では、同様に真砂土が残存している可能性が高い。地表下 60cm まで造成土、-60 ～ -145cm まで風化しきれていない大礫を含む真砂土層が確認された。これ以下も砂層が連続し、地表下 260cm まで掘削が進められた。地表下約 250cm で湧水があった。当地点では、補給廠造成土と考えられる真砂土以外に、遺構・遺物は確認されなかった。

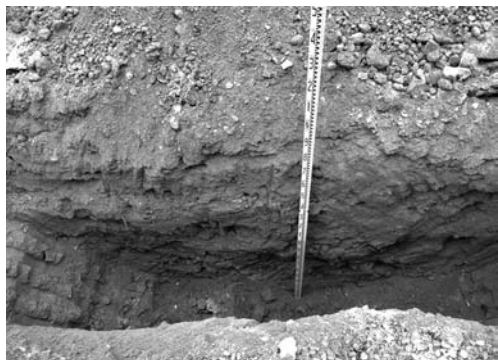
13-2 トレンチ 1 西壁 (東より)

トレンチ 1 では地表下 200cm まで掘り下げた（写真 13-2）。すべて造成土で、地表下 120cm で土層が二分される様子が観察された（写真 14-1）。地表面から -120 cm までは砂質オリーブ褐色土（2.5Y4/4）が堆積しており、レンガの小破片がわずかに含まれていた。-120 ～ -200cm は砂質のオリーブ黒色土（7.5Y3/1）、大型の礫・レンガ等が多量に含まれており、上層に類似する土がブロック状に含まれていた。トレンチ 1 では、旧 1 号館（第 1 兵器庫）の南壁基礎は検出することができなかった。

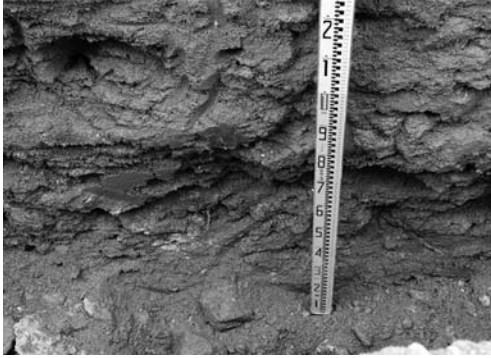
14-1 トレンチ 1 西壁下部 (東より)

旧 1 号館の壁の位置に沿って、西側にトレンチ 2 を設けた（写真 14-1）。こちらもすべて造成土であり、トレンチ 1 の上層の土質に類似した様相を呈していた。地表下 110cm 以下で、大礫・レンガ片の出土が多くなり、原位置はとどめていなかったものの、最下部（-180cm）で花崗岩の切り石が出土した（写真 14-3）。トレンチ 3 は、1 号館の北壁を検

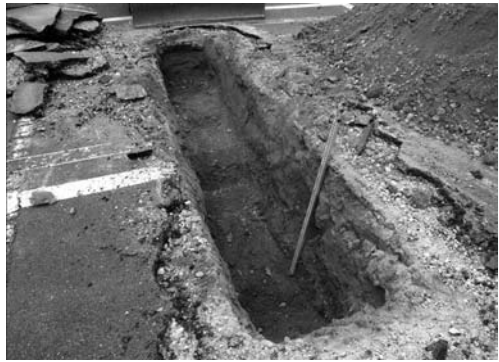
14-4 トレンチ 3 (北東より)

出する目的で設けた (写真 14-4)。トレンチ 3 では、土壌硬化剤が使用されたためか、非常に硬い土質であり、重機でも容易には掘削できなかつたため、地表下 115cm までの掘削とした。確認できた層はすべて造成土であり、アスファルト・コンクリート・バラス・レンガの小片が多量に含まれていた。

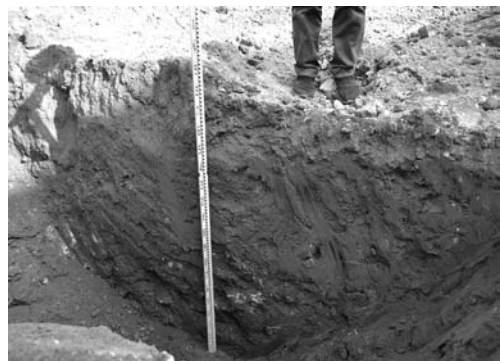
15-6 セメント廃棄ピット北壁（北より）

新営建物の杭設置に伴い、地中障害物の確認作業があった。当該地点は兵器補給廠建物の第 1 兵器庫の範囲内にあたるが、レンガ・石積基礎はすでに撤去されていることが、先の試掘調査で確認された。しかしながら、補給廠建物の基礎下に敷設および打ち込まれた松杭が残存している可能性があったため、立会調査の対象とした。計 12 本の新営建物の杭のうち、建物本体範囲外となる南端の 3 本を除く 9 本について、観察した。北西隅の地点 1 では -280cm まで掘削したところ、地表面から -115cm までが造成土、-115 ~ -185cm が真砂土、これ以下で砂質土が観察された。北端中央の地点 2 では -120 ~ -210cm まで、北東隅の地点 3 では -105 ~ -170cm で真砂土が確認された (写真 15-3)。地点 3 南の地点 4 では、-130 ~ -185cm が真砂土であり、これ以下が砂質土となる。地点 5 では、横位に敷かれた松材が地表下 280 ~ 290cm で出土した (写真 15-4)。松材の長さは 1.2m、径は 15 ~ 16cm であり、鍬で互いに固定されていた (写真 15-5)。その下部に松杭が打ち込まれていることを確認したが、松杭を撤去することはできなかった。杭・松材が観察されたのは、北側から 2 番目の列の杭設置予定地点であった。地点 6 でも -290cm で横位の松杭が確認された。第 1 兵器庫の独立基礎の下に設置された松杭であったと考えられる。地点 7 ~ 9 では、補給廠建物に伴う松杭は確認されなかった。新営建物の北側において、杭の施工時に発生するセメントを廃棄するピットを掘削することとなった。当該部部の四隅を最大で -170cm 掘削したが、すべて埋め戻し土であった (写真 15-6)。

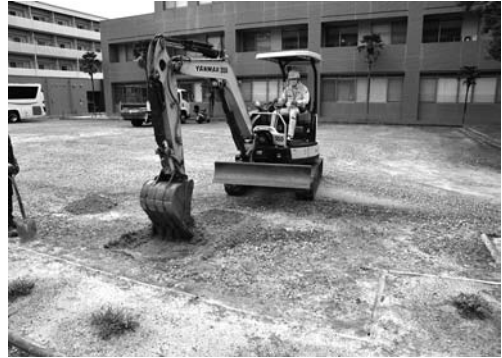
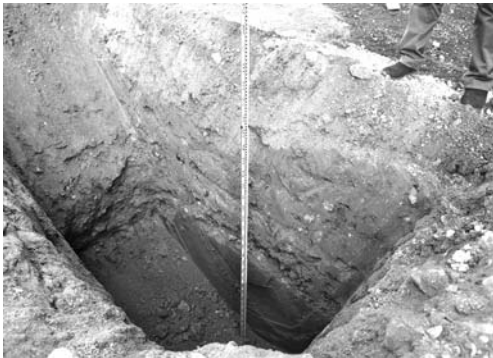
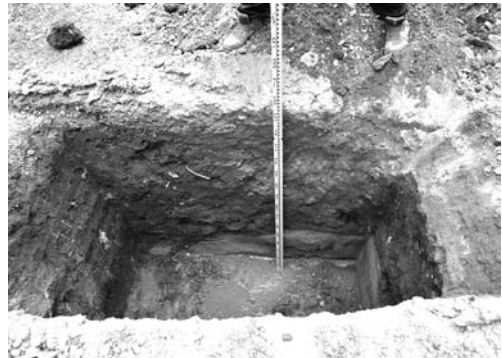
18-2 トレンチ 1 掘削開始状況（北西より）

ていた（写真 18-2～4）。-110cm で厚さ約 20cm の粘質土層（5Y5/2）となり、-130cm 以下は砂層（7.5Y4/2）であった。トレンチ 1 は 150cm まで掘削したが、-140cm 付近で湧水がみられた。造成土は南側にかけて深くなっており、トレンチ底面より深くまで及んでいる。トレンチ 2 は、工事予定地の北東部に位置する。厚さ 15cm の碎石層の下に、造成土（5YR3/1）が確認されたが、トレンチ 1 と異なり褐色系の色調を呈している。造成土は、-70～-90cm が 10YR3/1、-90～-125cm が 10YR2/1 とやや黒ずんだ色調を呈している（写真 18-5）。-125～-150cm にかけては、水平堆積ではないが、陶磁器・板ガラス片・アワビなどを含む石炭滓の層を確認した。-100cm 以下では、2 個の切石を確認した（写真 18-6）。どちらも壁にかかっていたため、サイズを確認できていないが、厚さはそれぞれ約 20cm、38cm であった。トレンチ 3 は、工事予定地の南西部に設けた。南壁地表面より、碎石層 20cm、真砂土（2.5Y6/6）15cm、焼土・真砂土を主体とする層（7.5YR5/6）20cm、瓦・木炭を含む焼土層（5YR3/6）約 5cm、砂質土層（2.5Y3/3）約 5cm、石炭滓層（黒色）約 5cm、砂を多く含む粘質土（7.5Y3/1）15cm、砂層（5Y5/4）43cm、-128cm 以下は砂層（10G2/1）であった。トレンチ 3 の北半では、共同溝または暗渠と考えられるコンクリート製構築物が -50cm で検出された（写真 19-1）。この南側では、大礫が集中して出土したが、原位置であったかどうかは確認できなかった（写真 19-2）。トレンチ 4 は、工事予定地の南東部に設けた。西壁の観察では、30cm の碎石層の下に、真砂土 20cm、レンガ・炭を多く含む砂層（2.5Y3/3）約 10cm が確認された（写真 19-3）。これ以下は、色調の異なるいくつかの砂層が確認された。-155cm まで掘削したところ、横位の木の内側より湧水がみられた。掘り方などは確認できなかったため、自然木と考えられる。湧水自体は -135cm～-140cm 付近からはじまる。トレンチ 5 は、工事予定地の中央南端に位置する。東壁の地表面より、碎石層 20cm、真砂土（2.5Y6/6）18cm、瓦・レンガ・炭を多く含む層（10YR3/3）4cm、粘質土層（2.5Y3/3）13cm が確認された（写真 19-4・5）。この層の下部に、東西にレンガ片が並んでいた。壁面を精査したところ、地表面より -60～-65cm で、真砂土の層・コンクリート様の硬化面を確認することができた。これが移転前広大なグラウンドに相当する可能性がある。この面の下位には、砂層（5Y2/1、5Y3/2）のみが観察されたため、-110cm で掘削を終了した。トレンチ 5 の硬化面の広がりを確認するため、工事予定地中央にトレンチ 6 を設定したが、-130cm で東西方向にヒューム管が検出された。南壁の最下部を除き、全て造成土であった（写真 19-6）。南壁付近では、-130cm 以下に自然層と考えられる砂層（5GY3/1）が残されていた。

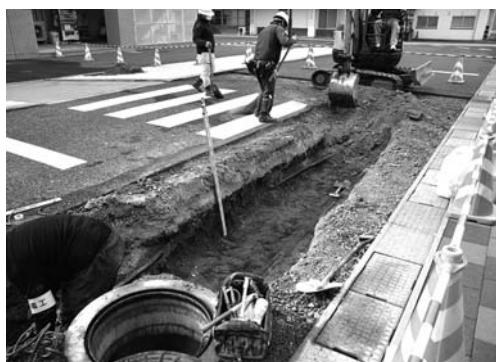
20-1 電気迂回路北部 (北東より)

**調査概要** 新校舎新営に伴い、設備関連の工事がおこなわれた。未来創生センター南西側のハンドホールから総合校舎 A に向かって、電気配線の迂回作業がおこなわれた。幅約 100cm、深さ 75～80cm の管路が掘削されたが、既配管の部分が主体であり、すべて造成土の範囲内であった (写真 20-1・2)。この工事の際には南側の管路にて石臼 1 点が採集された (写真 20-2)。工事現場事務所を設置するため、その進入路に支障となる植栽の撤去が、敷地北端でおこなわれた。深さ約 40cm、幅 60cm で掘削がおこなわれたが、造成土のみが確認された。

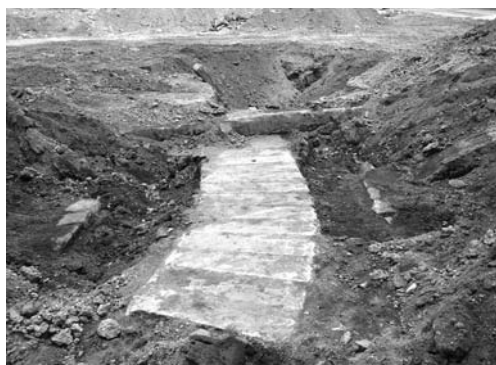
21-1 暗渠状遺構と両脇の石垣上面検出状況  
（南より）

**調査概要** 東千田新校舎新営工事のうち、本体部分の掘削工事について立会調査を実施した。本体部分における地下の様相を探るため施工業者の試掘がおこなわれた。この際に、石垣状遺構および試掘調査で確認した広島大学のグラウンド面と考えられる遺構を検出することができた。グラウンド面の下位では、戦後のものと思われるコンクリート製暗渠状遺構も確認された。暗渠状遺構は、試掘調査でも確認されており、当該地点に複数敷設されているものと考えられる。石垣状遺構と暗渠状遺構は並行して設けられているとみられ、石垣状遺構が本来排水路などに伴い設置され、その後暗渠状遺構が設けられたと考えられる（第28図、写真21-1）。

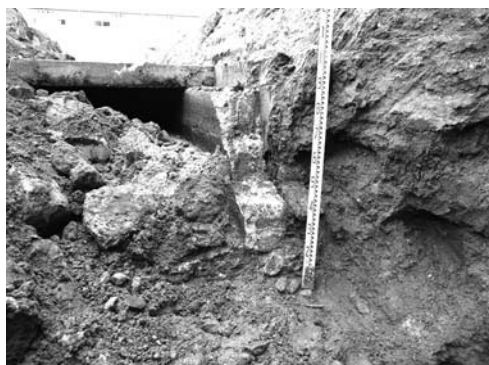
21-2 暗渠状遺構断面（西より）

地中障害物撤去工事の際に、この暗渠状遺構の分布状況が明瞭に確認された。石垣状遺構に挟まれた状態で暗渠状遺構が設置されていた（写真21-2）。暗渠状遺構の蓋材には鉄筋が含まれているが、側壁・底部には鉄筋が入っていない。底面下部に、径約8cmの円礫を敷いている様子が観察された。このほか、シートパイル施工のため、建物本体の周囲に溝上に掘削された部分を観察したが、すべて造成土の範囲内であった。

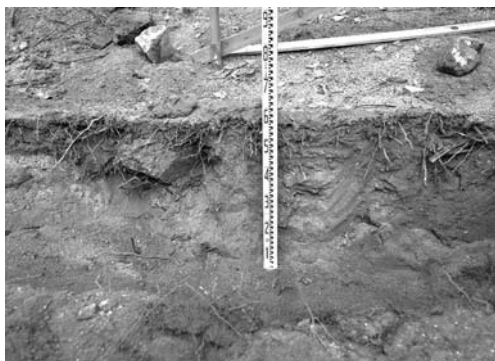
22-1 翠地区北端地点北壁（南より）

**調査概要** プレハブ建物の基礎工事に伴い、翠地区において掘削がおこなわれた。敷地北端の地点では、幅90cmで、深さ60cmまで掘削がおこなわれた。木の根が多く、全て造成土であった（写真22-1）。径15cmほどの礫が含まれており、一部で地表下55cm付近に粘質の造成土上部が観察された。

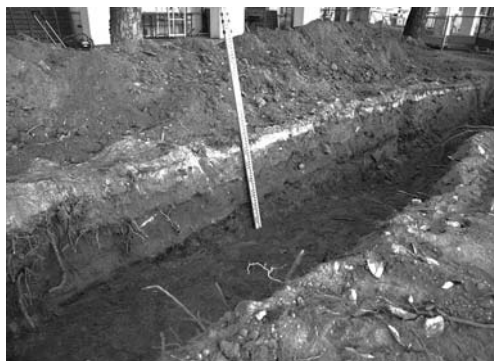
22-2 高等学校校舎南側地点南壁（北東より）

高等学校校舎南側の地点では、幅110～120cmで、深さ約65cmが掘削された。すべて造成土であった。その中に、炭化物・レンガ片などを含む10～15cmの層が観察された（写真22-2）。
