Title	開発に伴う協議と立会・試掘調査の概要（2022年度）
Author(s)	広島大学総合博物館埋蔵文化財調査部門,
Citation	広島大学埋蔵文化財調査研究紀要 , 15 : 15 - 47
Issue Date	2024-03-31
DOI	
Self DOI	10.15027/55041
URL	https://doi.org/10.15027/55041
Right	
Relation

開発に伴う協議と立会・試掘調査の概要（2022年度）

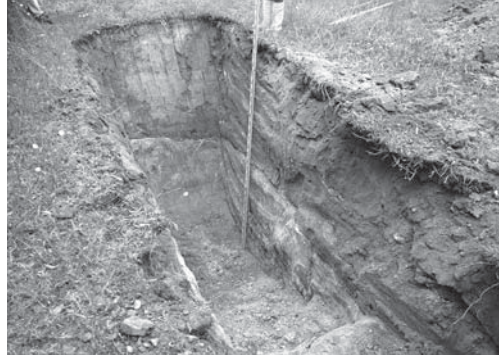
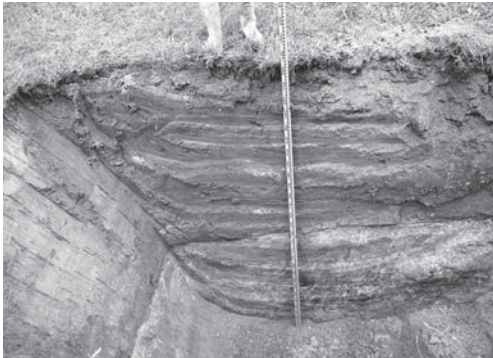
到達し、明瞭な谷部は確認されなかった。旧地形の表土および予想された遺物包含層や遺構面などは確認できなかった。トレンチ南端部ではさらに地表下2.8mまで掘削したものの、やはり造成土と直下の地山層のみ検出された（写真7-2～5）。その後、北方向、西方向へ1トレンチの掘削を進めたが（写真7-6）、地山層の直上に厚さ1.05～1.8mの造成土が堆積していた（写真8-1・2）。このため、旧地形の表土や遺物包含層は、キャンパス移転時以降の整地などによりすでに失われていると判断される。また、地山検出面については精査をおこなったものの、遺構と思われる痕跡は確認できなかった。本体工事予定地と通路をはさんで西側に設けた2トレンチでは、東西2.4m、南北4mの規模を掘削した。地表下0.35mではほぼ全面にコンクリート面が検出された（写真8-3・4）。当該地点もすでに削平されていると判断し、調査を終了した。

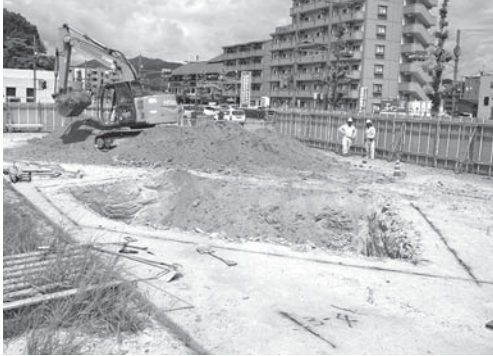
9-1 待合室部分掘削状況（東より）

工事区域の西側にあたる建物基礎部分では、平面五角形で-170cmまで掘削が行われた(写真9-1・2)。すべての壁面において、造成土のみが確認された。バス停と駐車場の境界には擁壁が設置された。駐車場の地表面から約125cm、歩道側の地表面から約65cmの掘削が行われたが、すべて造成土の範囲内であった(写真9-3)。工事区域の西端では、深さ約100cm、幅約100cmの規模で管路の掘削が行われたが、すべて造成土の範囲内であった(写真9-5・6)。

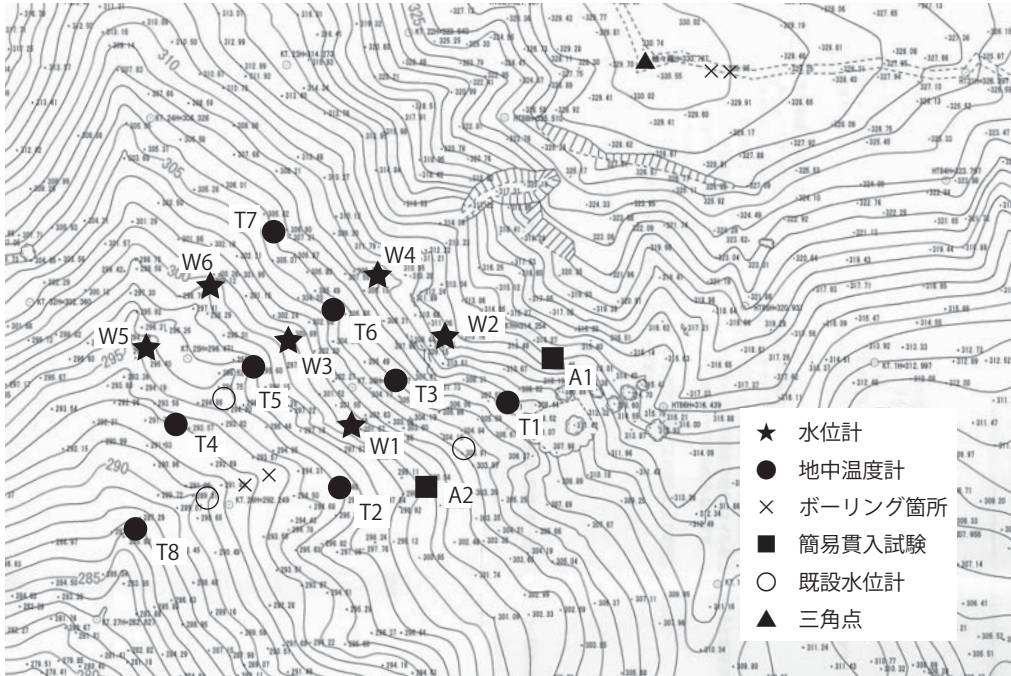
第 10 図 ががら山南斜面地下水水位計・地中温度計設置箇所

調査概要 ががら山実証実験プロジェクト南斜面調査機器設置工事にともない、立会調査を実施した。東広島市教育委員会に遺跡範囲を確認したところ、工事地点のうち、T2とT8を除くすべてが周知の遺跡の範囲内であった。すでに設置した機器類に追加し、水位計の設置および簡易貫入試験を行い、地中温度計の設置も行った。水位計設置箇所では単管(直径約50mm)を打ち込んでできた穴に、塩化ビニール管を設置し、その中に水位計を挿入した。簡易貫入試験では直径25mmの鉄製コーンを打ち込んだ。その後、径18mmの塩ビ管を設置し地中温度計を挿入した。

査を終了し、後日作業の報告を業者より受け取ることとした。各地点の打ち込み深度のみ
列挙すると、A1 が 166cm、A2 が 75cm、T1 が 205cm、T2 が 138cm、T3 が 166cm、T4
が 386cm、T5 が 176cm、T6 が 68cm、T7 が 83cm、T8 が 124cm、W1 が 168cm、W2 が
110cm、W3 が 105cm、W4 が 130cm、W5 が 151cm、W6 が 212cm、であった。

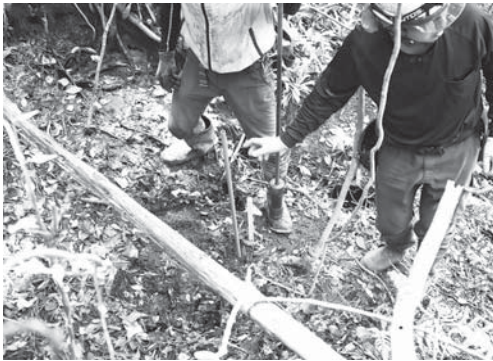
10-1 ががら山調査機器設置 T8 (南西より)

はじめにT8地点にて、簡易貫入試験の立会調査をおこなった(写真10-1)。当地点では、鉄製コーンが124cmの深度まで打ち込まれ、地中温度計が設置された。T8地点は、水の流れる沢状地形であり、単管で採取された土を観察したところ、腐植土のほか、地山と思われる真砂土が掘削に伴って採取された。続いて、W1地点(昨年度ボーリング調査地点の北東側)において単管打ち込みと水位計の設置がおこなわれた。打ち込み深度は168cmであった。斜面部のW1地点では、打ち込まれた単管内部の土を観察したところ、腐植土と真砂土が確認された(写真10-2)。塩化ビニール管を挿入し、水位計を設置した。同様の作業において遺物・遺構を確認できる見込みがないと判断されたため、立会調

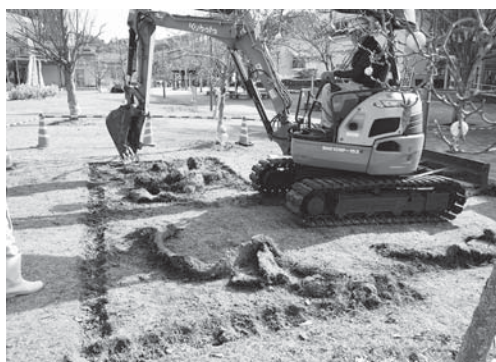
11-1 掘削開始状況 (西より)

調査概要 当初の計画では広島大学中央バス停にモニュメントを設置する計画であった
が、別の石碑が設けられることとなったため、場所を変更してモニュメントを設置した。設置
場所は、図書館北側の芝生部分である (写真 11-1)。

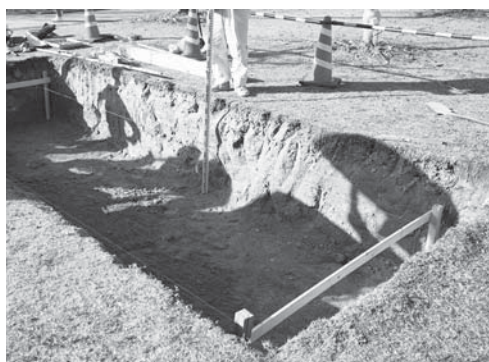
11-2 掘削完了状況 (南東より)

掘削範囲は南北 2.2m、東西 6.2m であった (写真 11-2)。掘削深度は 85cm で、真砂
土系の造成土のみが確認され、遺構・遺物は検出されなかった。2021 年度に中央図書館
北東側にシェルターが設置されたが、その際の掘削においても地表下 90cm 程度までは造
成土であった。図書館北側周辺は、少なくとも地表下 1m 程度までは大学移転時に広範囲
に削平されていると考えられる。

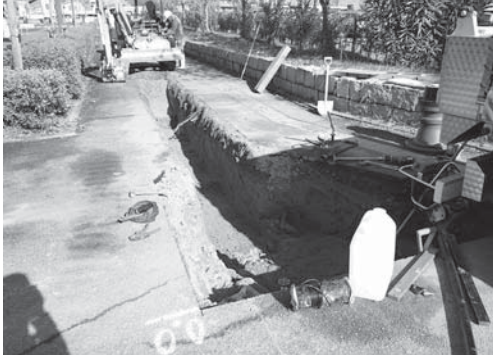
12-1 管路掘削開始状況（南より）

調査概要 広大中央口交通結節点整備に関連して、広大郵便局の南側に給配水管が敷設されることとなった。当工事地点は、広大郵便局西地点に隣接することから、立会調査を実施することとした。大学入り口ゲートの南東側の歩道において、共同溝との接続部から掘削を行い、北方向に管路掘削作業を進めた。共同溝との接続部は深さ約2mまで掘削したが、造成土の範囲内であった（写真12-1）。北に延びる管路部分の掘削は、幅75cm、深さ85cmであった（写真12-2・3）。大学入り口ゲートの北側で管路は西方向へ曲がり、郵便局南側の新規に設置された枿を通じて既設のマンホールに接続された。東西方向の管路は幅60cmで掘削された（写真12-4・5）。管路の掘削は西へ進むほど深くなり、最大で-115cmとなり、枿の掘削部は-145cmであった（写真12-6）。管路・枿のすべてにおいて、造成土のみが確認され、遺構・遺物は検出されなかった。

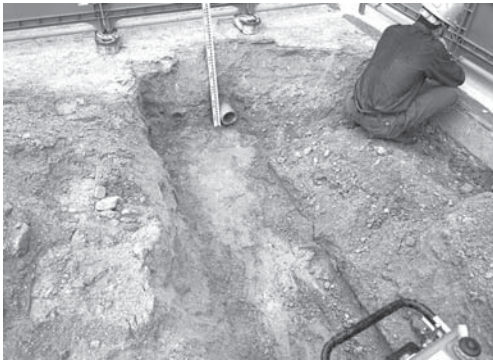
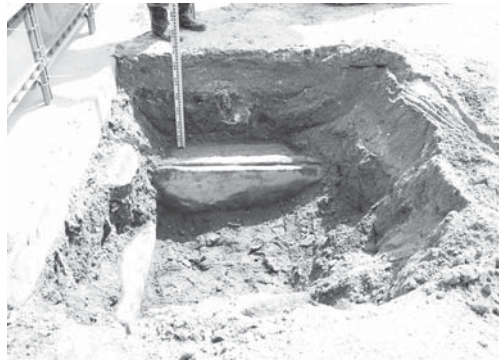
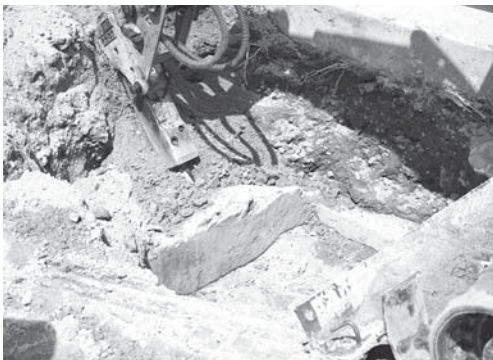
基礎設置地点については、北西隅より東へ基礎1～4、南西隅より基礎5～8とする。基礎1では、地表面から-52cmまで掘削が行われた。-32cmまで真砂土の表土で、これ以下はバラスを多く含む造成土であった。基礎2でも同様に造成土のみが確認された。基礎3では、-57cmでコンクリート床と階段状遺構の上面が検出された。これらは、既報告の遺構である。階段部分は幅101cmをはかり、西壁の厚さは15cmであった。東壁上面には、端から5.5cm離れて幅9cm、高さ2cmの帯状の段差が設けられていた。地表面から

深さ 80cm まで、西壁上部が解体された。雨水排水管敷設においては、枘部分のみ、径 30cm ほどコンクリート床を破碎した。コンクリート床には、床上面から 16cm 下に鉄筋が含まれていた。基礎 4 では、-54cm でコンクリート床が検出された。基礎設置のための深さを確保するため、一部は基礎設置のために解体された。はつり作業の際にコンクリートを観察したところ、径 2 ～ 8cm の円礫が含まれていた。基礎 4 では雨水排水管の敷設が行われたが、コンクリート床を破壊せず、上部に敷設することができた。基礎 4 掘削時の北壁を観察したところ、園舎南側の犬走り下部にも補給廠建物のコンクリート床があることが確認された。

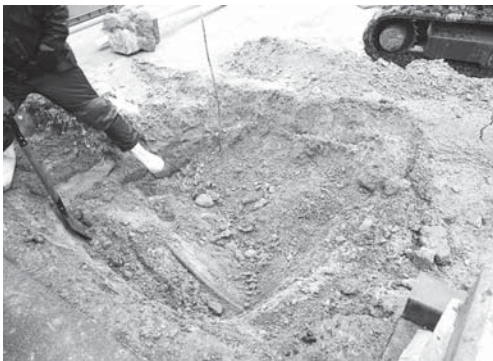
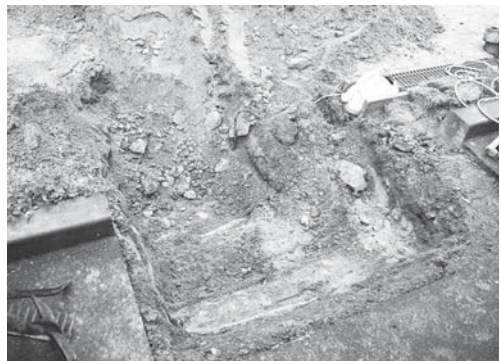
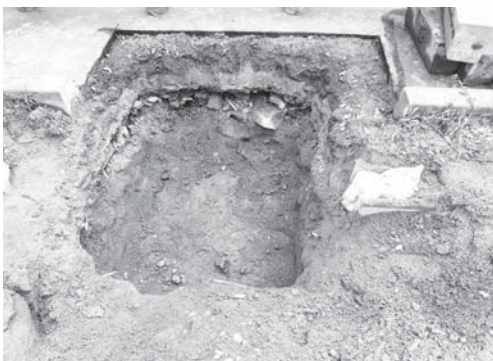
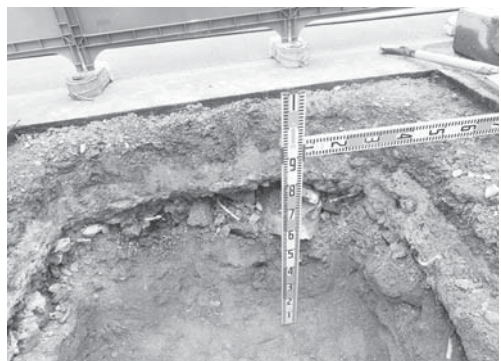
園庭南西側の基礎 5 では電線、塩ビ管が検出され、すべて造成土の範囲であった。南壁で、補給廠のコンクリート床が観察された。基礎 6 ではコンクリート床に鉄筋が含まれていることが確認できた。地表面より -45 ～ -61cm に 20cm ほどの大きさの角グリ層が観察された。基礎 7・8 においては、保育園南側のアスファルト面から -28cm でコンクリート床が確認された。基礎 7 掘削部の北西角は過去の工事で破碎されており、断面にて鉄筋を確認した。

立会調査では、過去に検出した補給廠の遺構を確認することができた。その遺構は、園者南端から園庭にかけて残存していると考えられ、掘削の際には注意が必要となる。遺物は出土しなかった。

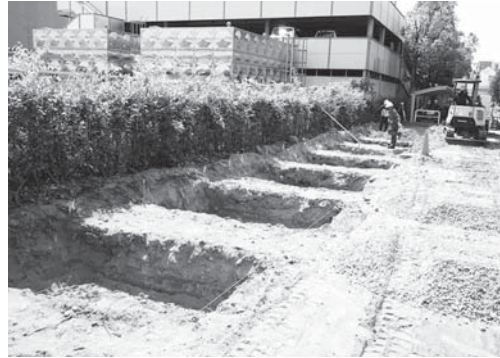
15-2 駐輪場屋根基礎掘削状況（東より）

霞図書館の南側では、駐輪場屋根の基礎掘削がおこなわれた。掘削深度は地表面から -70 ~ -90cm であった。基礎は 11 ヶ所あり、東側から掘削が進められた。1は南北 300 × 東西 210cm を掘削し、東壁で真砂土が確認された。地表面から -57cm 以下は、補給廠の造成土と考えられる。基礎掘削の南北はすべて 300cm であったため、以下、東西幅のみ記述する。2 は東西 210cm を掘削し、東壁で陶磁器などを含む粘質暗褐色土の堆積がみられた。3 は東西 195cm を掘削し、東壁において、地表下約 35cm で円礫を含むコンクリートが検出された。コンクリートは厚さ 20cm で、下部に 20cm 大の角礫が敷かれていた。コンクリートは、3 の北壁から南へ 170cm まで続き、その南側は真砂土層であった。4 は東西 195cm を掘削し、東壁全体に真砂土が堆積した状態であった。西壁では、地表下約 45cm で細長い板状の金属部材 2 本を検出した。両者とも、幅 65mm、厚さ 5mm であり、南側の部材には金具状の部品が確認できた（写真 16-1）。金属部材の下部には、径 3 ~ 4cm の円礫層が 10 ~ 15cm 堆積しており、その下に 15 ~ 20cm の角礫が並べられていた。5 は東西幅 180cm である。東壁で円礫を含むコンクリートが地表面下 40cm で検出された。コンクリート下部は 4 の西壁の構造と類似するが、金属部材は確認できなかった。コンクリートは、北壁から 62cm の位置より南北に 111cm 確認された。6 は東西幅 195cm であった。南北に既設鋼管が通っており、鋼管の下には平滑面をもつコンクリートが敷かれていた。北西部 1/4 の範囲において、このコンクリート面の上部に、円礫を含むコンクリートが厚さ最大 35cm 堆積していた。コンクリート面は破碎していないので、厚さ・時期などは不明であるが、

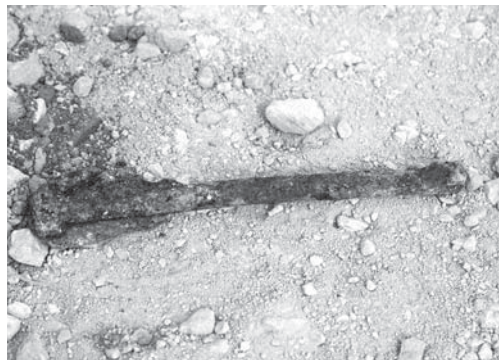
17-6 コンクリート構築物より出土したボルト

むを得ず最大 32cm の厚さをはつることとなった。礫が充填されている中央部分より、長さ 32cm、径 2cm のボルトが出土した（写真 17-6）。

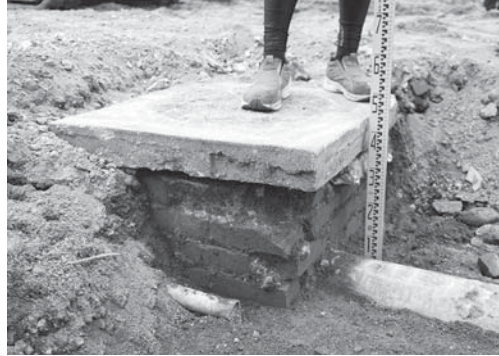
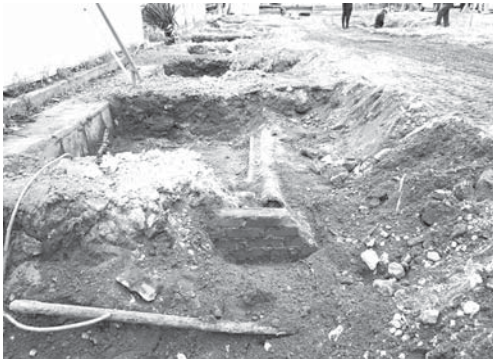
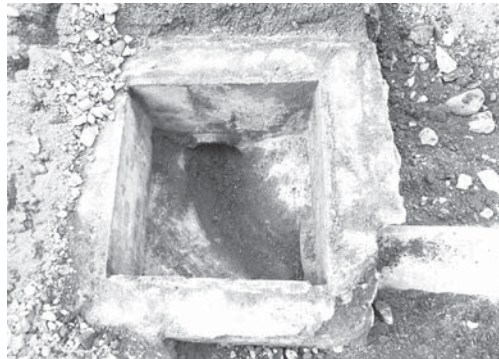
中央の列の掘削部は、すべて造成土の範囲内であった。南側の列では、南 4・5・8 にてレンガ積み排水柵が検出された（写真 18）。柵の内部はセメントで整形されており、排水管には鉄筋が含まれていた。レンガ自体は補給廠のものを再利用した可能性も考えられるが、戦後のものと判断し写真での記録にとどめた。

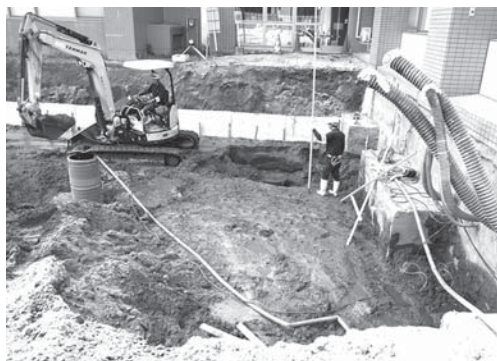
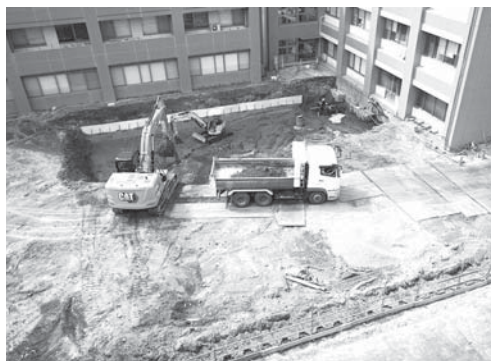
調査概要 新校舎新営工事に際し、2021 年度より試掘調査・立会調査を実施した（当館紀要 14 号）。2022 年度は、本体部分の掘削がおこなわれたため、追加の立会調査を実施した。新校舎本体の南西部分を最大で現地表面より 180cm まで掘削した（写真 19-1・2）。すでに、地下障害物撤去などで大部分が掘り返されており、記録すべき遺構などは検出されなかったため、本工事に関しては立会調査を終了した。

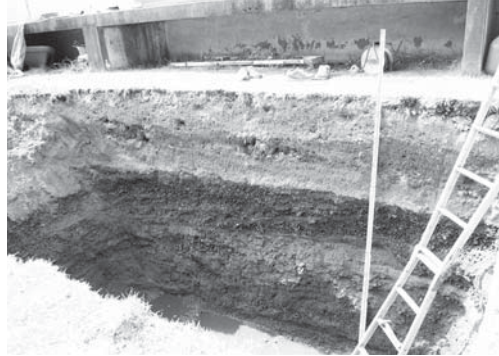
20-2 浄化槽設置箇所完掘後
西壁堆積状況（東より）

北約 4.5m、深さ約 2.6m を掘削した（写真 20-1）。堆積層は大きく 5 層に分層でき、西壁面北側で芝地下の堆積状況は以下の通りであった（写真 20-2）。

1 層：厚さ約 0.4m で暗い黄褐色土の真砂土、コンクリート片や数センチ角の礫を少量含む。

2 層：厚さ約 0.1m から 0.2m のやや黒みを帯びた茶褐色真砂土で、こぶし大前後の礫、部分的にコンクリート片を含む。現在は使用されていない水道管（塩ビ管）などが残存する。

3 層：厚さ 0.2m 前後で、1 層よりやや白みを帯びた黄褐色真砂土で、南側は 2 層が薄く、3 層が厚く堆積する。3 層は南側で煉瓦を含む赤褐色土に変化する。西側のみで確認され、分層される可能性がある。東壁面では確認できなかった（写真 20-3）。

4 層：厚さ 0.3m から 0.6m 前後で、炭や礫を多く含む黒色の礫層。しまりがかなり緩く、南側がやや厚く堆積する。

5 層：掘削範囲内で厚さ 1.0m から 1.3 m で黒みを帯びた砂層と黄褐色の砂層が互層と

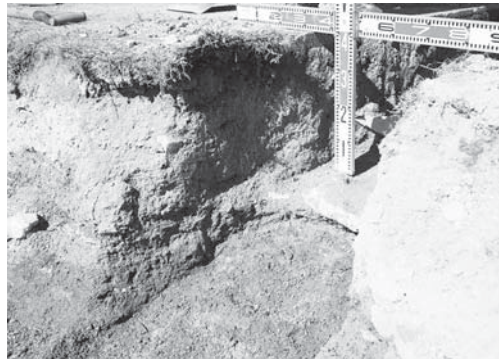
20-4 屋外排水管敷設箇所北側東端部分
南端のコンクリート面検出状況（南東より）

また、浄化槽につながる屋外排水管敷設部分については、浄化槽設置箇所北側から建物への管路を幅0.6mで掘削した。浄化槽掘削設置箇所掘削部北壁では、最大厚0.08mのコンクリート面が確認された（写真20-4）。コンクリート下部に碎石は確認できず、0.02～0.06m厚の褐色砂層（前述の2層相当）が堆積していた。浄化槽設置箇所南側で検出されたコンクリート面と連続する面であった可能性がある。褐色砂層の下部に、赤みを帯び、レンガ片・炭化物を含む堆積層（前述の3層相当）が確認できた。

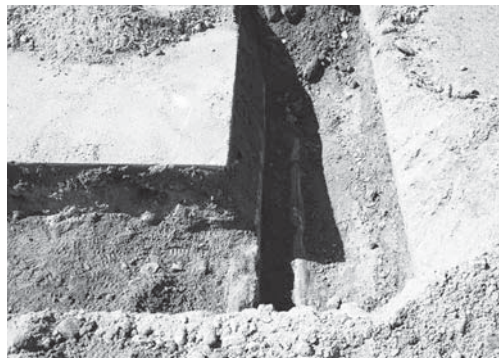
20-6 屋外排水管敷設箇所北側東端部分の
北側コンクリート面検出状況（東より）

浄化槽掘削箇所北壁より北に1.02mで東西方向のコンクリート壁が検出された。前述のコンクリート面はここまで広がりを確認できた（写真20-5）。コンクリート面北端からさらに1.31mの地点で、東西方向に延びるもう1枚のコンクリート壁が検出された（写真20-6）。厚さ0.1mをはかり、同じく鉄筋を含んでいた。両コンクリート面の間には暗褐色砂質土が堆積し、その下部には角礫が充填されている状況であった。北側のコンクリート壁に沿って管路が西方向に屈曲するが、管路には既設の水道管が埋設されており、水道管の上面は地表下0.52mを測る。管路屈曲部から西へ2.25mで北側のコンクリート壁の高さが下がっており、過去の工事などで上部は撤去された可能性がある。既設水道管が存在することから、東西方向の管路には遺構などは残存しないと判断した。また、実験・研究棟に接する北側、東側および南側管路の掘削部分については、既設管があること、また余掘り範囲内と判断して立会いは行わなかつた。

以上のことから、実験・研究棟に近い部分においては、地表下約0.5mで水道管や電気ケーブルなどが埋設、またコンクリート面が残存することが明らかとなった。コンクリート面

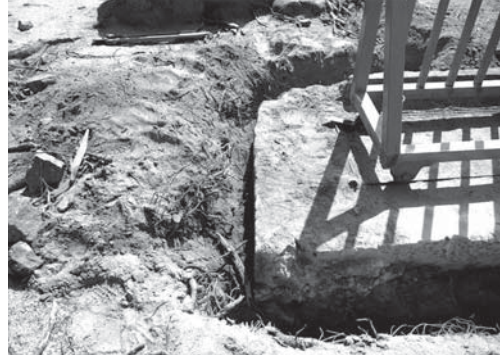
22-2 体育館東側コンクリート・石垣
撤去後の状況（南西より）

調査概要 校門西隅にある警備員室に空調を設置するための電源取設にともなう掘削工事が行われた（第 16 図の 2、写真 22-1）。校門部分地下には門扉のコンクリート基礎と排水溝が構築されており、その間（切り取りは門扉基礎のコンクリート）をカッターで切断して撤去したのちに地下の掘削を行った。幅約 0.3m、深さ 0.7m で、長さ約 14m の範囲を掘削した。東端は、校門レール基礎のコンクリートに沿って約 1.7m 南下し、さらに西方に約 1.3m 折り返した範囲を、深さ約 0.3m まで手掘りで掘削した（写真 22-2）。東側門柱から東方の掘削部分は植え込みに含まれ、北壁面での層序は地表下 0.2 から 0.3m が暗い黄褐色の植え込み砂質層でその下層に角礫が多く認められた。更に下層はやや固く締まった黄褐色土の堆積層が 0.4 から 0.5m の厚さで確認できた（写真 22-3）。東隅から約 4.5m の部分に北東から南西方向に雨水のコンクリート製フューム管が埋設されており、現在も使用され

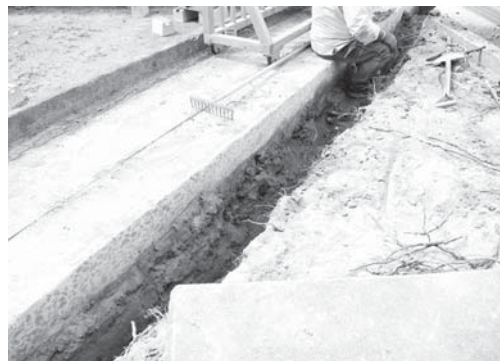
22-4 東側南壁堆積状況（北東より）

ており撤去が不可であったためその部分についてはその下方に電気ケーブルを通すこととなったが、掘削は地表下 0.7m の範囲内にとどまったため、それ以上の掘削は行われなかった。門扉のコンクリート基礎は厚さ 0.2m、その下方にはバラスが敷かれ、その下の埋土にはこぶし大の円礫や瓦小片を含んだが、それ以外の遺物や遺構は確認されなかった（写真 22-4）。西端にはガス管が地表下 0.6m の部分に南北方向に埋設されており、それ以上の掘削は行われなかった（電気ケーブルはその上を通す）。また周辺の埋土には錆びついた金属片なども含まれており、整地層と考えられた。
