2018年西日本豪雨による三篠川水系の橋梁流出 事象の現地被害調査報告

Investigation report damage survey of bridge collapse phenomena in Misasa River
due to torrential rain in western Japan flood in 2018

有尾一郎¹・渡邊学歩²・柴田俊文³・海田辰将⁴・河村進一⁵

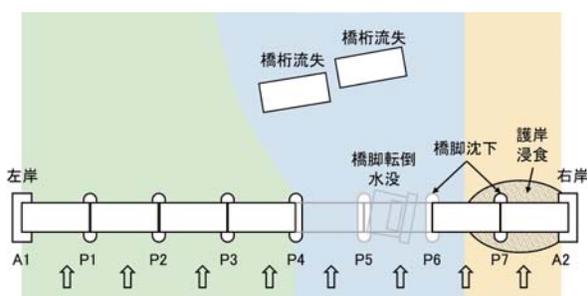
図-4 発災後の鳥声橋の崩壊状況 (配置)

写真-1には発災約1ヶ月後の鳥声橋の状況を示す。本橋は橋長93m、幅員5mの8径間単純桁RC橋である。左岸側(上流側から見て)から数えて第7径間の橋桁は大きく傾き、第5径間および第6径間の橋桁は落下し、40m程下流に流されている。同橋に敷設された水道管も併せて流失してしまったために、災害当時、周辺の一部地域に断水が生じた。

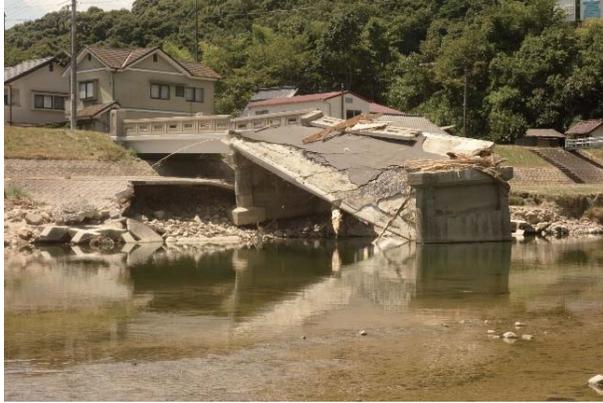
(a)

写真-1(a)には、鳥声橋右岸側(下流側からみて左手側)の詳細な被害状況を示す。P5、P6およびP7橋脚がいずれも、洪水時の河床が洗掘され沈下している。P6橋脚は隣のP7橋脚よりも1m以上沈下し、これにより下流側に大きく傾いている(写真-1(b)および写真-1(c)参照)。第6径間の橋桁は相対的に上流側に跳ね上がるようにしてねじれている。第5径間および第6径間の上部構造が下流側に流失(写真-1(d)参照)しているが、これはP5橋脚(同図(a)および写真-1(e),(f)参照)が転倒したためと推察される。P5橋脚の転倒の原因としては、P6橋脚と同様に河床の洗掘によって基礎が不安定となったものと推察される。

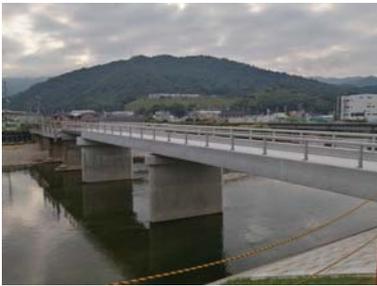
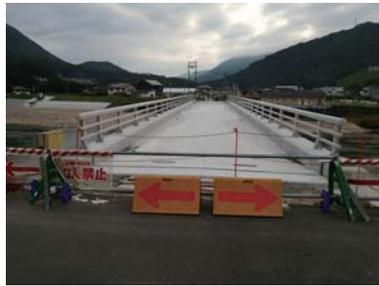
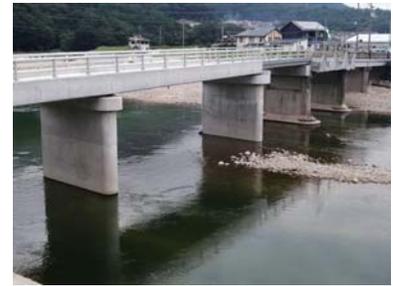
写真-3 被災3年後の鳥声橋状況(2021.8.29)

被災から2年後の鳥声橋状況(2020.8.30)を写真-2に示す。倒壊した橋脚は新しく造り替えられ、束鉄筋が並び立つ状態まで復旧していた。さらに、1年後(すなわち被災3年後)の鳥声橋の状況(2021.8.29)を写真-3に示す。2径間連続のRC橋と1径間単純RC橋が復旧されていた。写真-3(a),(c)より、既存の橋脚のフーチングの形状が異なっており、径間長が延びており、RC床版が完成している(写真(b))。橋脚上部の支持は写真-3(c)よりゴム支承のように見受けられる。このように、本橋の場合、完全に復旧するまでに被災してから3年程度の歳月が必要であった。

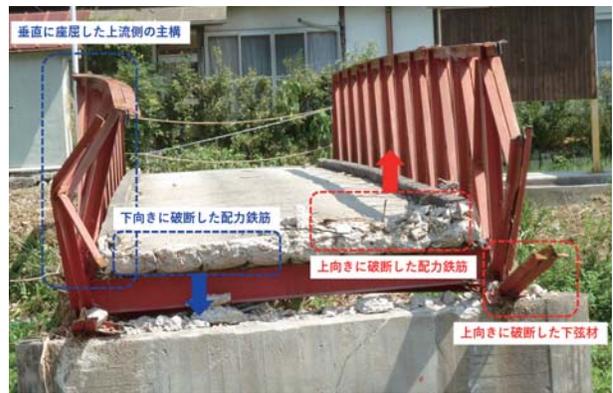
(d) 中間橋脚の上部

よる右岸側の水面高さの増大および2次流れ等の洗掘作用によって本橋の右岸側の堤体が崩壊し、それによって本橋の右岸側橋台と支承部が沈下したため上部工が冠水したと推察される。写真-4(d)は中間橋脚上の断面である。図中、破断部において露出したRC床版の配

力鉄筋(橋軸方向の鉄筋)の方向に着目すると、上流側では下向きに破断しており、下流側では上向きに破断している。さらに、上流側のトラス主構は鉛直方向に座屈し、下流側の下弦材が上向きに破断していることが確認できる。これらの事実から、本橋が中間橋脚

上で分離・落橋した時点では、この断面に反時計周りの回転作用が生じていたことがわかる。

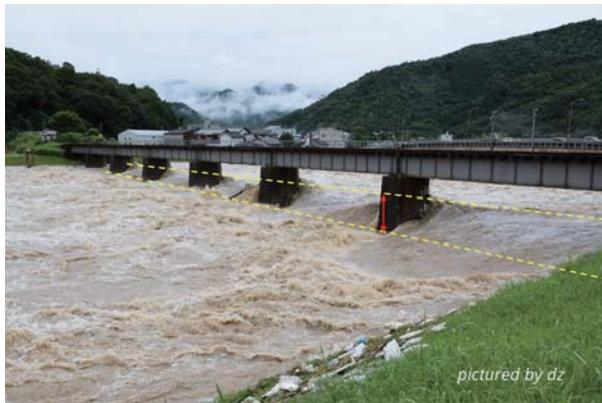
図-5 第2三篠川橋梁(被害無し)

図-5には、下流に位置する第3三篠川橋梁の発災時洪水状況を示すが、同橋梁の上下流間には河床レベルに段差がないにも関わらず、橋脚を挟んで上下流間で水位に1m近い高低差が生じている。架橋地点や橋梁形式が異なるが、本橋(鳥声橋)でも同種の状況が発生していたと考えられる。このような流れが生じると、

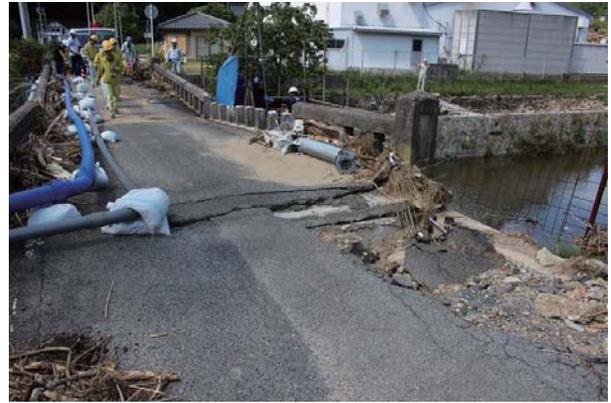
(b)

寺山橋は広島県安芸高田市向原町坂に位置する(図-8)。図-9は災害前の航空写真で、右側が上流である。寺山橋の手前で川幅が若干大きくなっていることがわかる。写真-6(a),(b)は災害後の寺山橋の様子であり、仮設水道管が設置されている。ここで、右側の高欄(上流側)の一部が流失して流木等が滞留し、橋の手前の舗装が損傷を受けていることが確認できる。中央の橋脚の沈下に伴い床版も鉛直下向きに変形して「くの字」状になっており、この沈下は橋脚基礎部の洗堀が原因

と思われる。

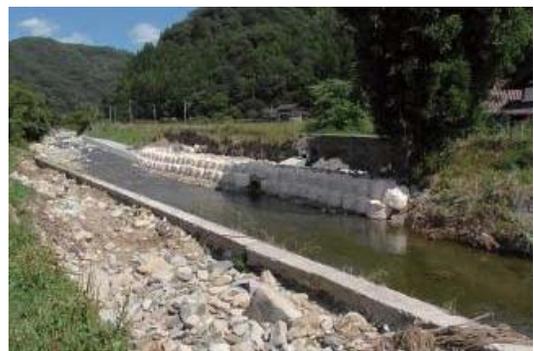
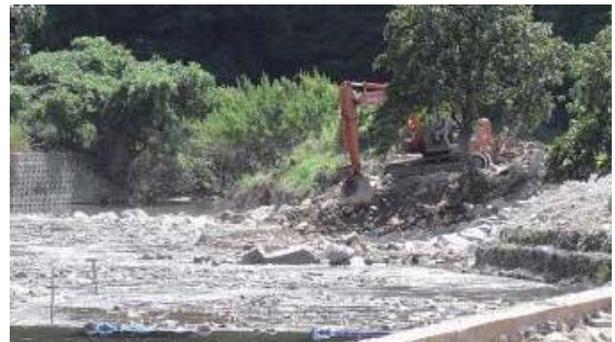
写真-7 被災後の寺山橋付近の周辺と復旧作業

次に、図-9の破線部について、災害前の様子を図-10(a)、災害後の状況を写真-7に示す。図-10の中央にある墓石が写真-7に存在するはずだが確認することができず、流出あるいは損傷のため一時的に撤去した可能性がある。写真-7より、寺山橋に流木等が溜まることで越流が発生し、橋周辺にあった墓石や路面にダメージを与えたことが推察される。写真-7(b)は寺山橋から右岸下流の復旧作業の様子を撮影したものである。左岸でも土嚢が確認されることから、寺山橋を含む一帯で、広い範囲で被害が生じていることがわかる。参考までに、図-10(b)に災害前の寺山橋の状態を示す。高欄に損傷はなく、路面も平坦で中央(橋脚の上部)で変形がないことが確認できる。

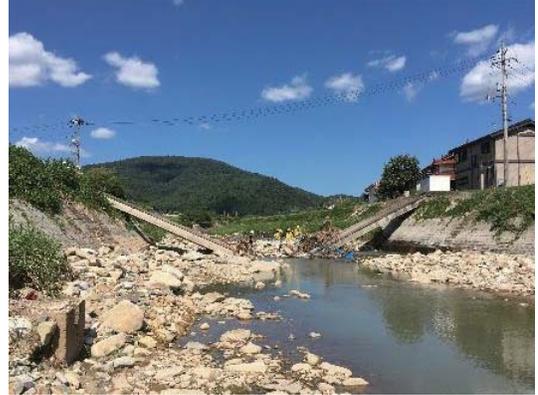
(b) 2 径間 RC 桁橋の被災

真-9(b)) から床版桁そのものにほとんど損傷がなく、橋脚下部の洗堀により支持を失ったこと、土石流の影響により河川を流下した直径 30cm 程度の岩石等の橋脚への衝突により、橋脚が転倒し、スラブ橋が直下に落下したと推察される。古いプレキャスト PC 床版橋とみられ、図-11 のように桁高 300mm 程度の I 形プレキャスト PC 桁を複数本連結して桁間にモルタル充填し床版を製作している。この橋の橋脚の一部であった

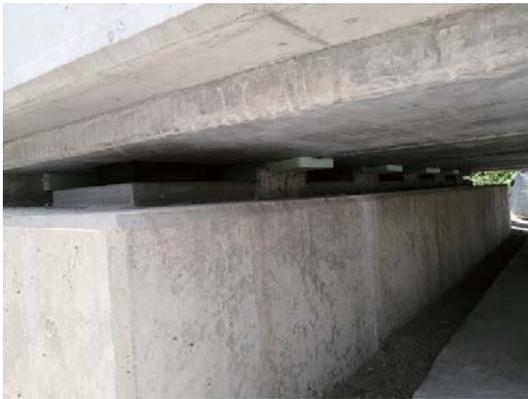
(c)

RC 橋であり、支承は積層ゴム支承からなる。写真-8(c)の支承の仕様から再度の洪水による流下方向の流水に抵抗する部位が見当たらないので、橋の重量による重力式安定に期待しているものと思われる。

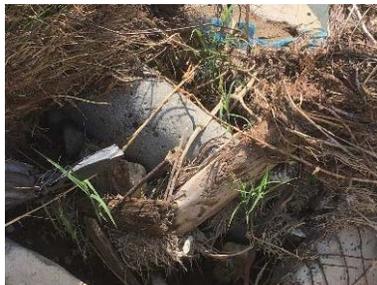
(b) 橋脚の残骸

と思われる RC 円柱が橋の直下 (図-11(b)) にあり、下流側のは粗骨材や鉄筋が露出している状態で、岩石等が激しく衝突したかもしれない。被災後 2 年の現状 (2020.8.30) は、図-12 のとおりで本橋は復元されていない。

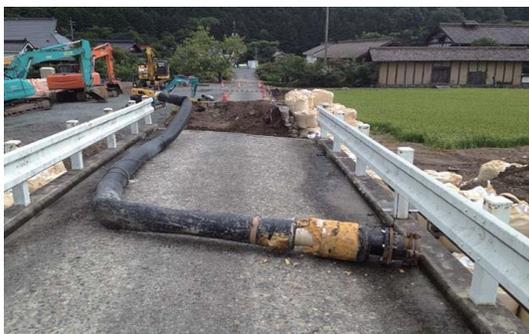
写真-10 実重橋の水道管の被害

図-13 は、安芸高田市向原町の県道 29 号線から南に外れた三篠川に架かる実重橋である。同左図は実重橋の被災前の状況で、右図は被災後の状況である。橋の外桁部に水道管が敷設されており、橋の南側に水道管の破損部が道路上に横たわり、道路部の盛土が越水により洗掘されていた(写真-10)。これら被災図から実重橋周辺の三篠川左岸には多くの土嚢袋が設置され、堤防が破堤していたことが分かる。実重橋の南橋詰めの道路部も深く洗掘しており、流路が発生していたことが推察される。このことから、破堤をオーバーフローした流れは、橋の端部に沿って道路部を越水し、盛土部が掘られ流道ができたものと思われる。その結果、直接的な橋の損傷は免れた。破堤は洪水時の河道の線形状態も影響したものと考えられる。

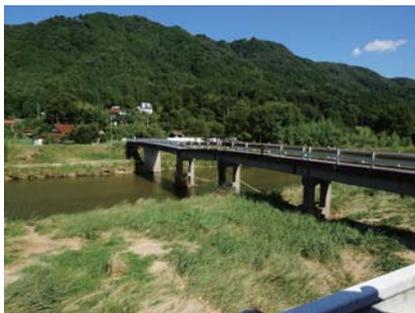
(a) 橋脚の沈下

写真-11 に本橋の被災状況を示す。図 (a) から、左岸側から 2 つ目の中間橋脚が沈下しており、橋梁全体として「くの字」に折れ曲がっている様子が確認できる。また、図 (b) では、橋脚の沈下だけでなく単純桁が水平方向（下流方向）にズレを生じており、橋脚自体も若干傾いていることもわかる。これは、この橋脚が河川断面の中央部（最深部）付近に位置しており流速が速いことに加え、流木などの流出物が橋脚に巻きつくことによって橋脚基部での河床洗掘の範囲や深さも増すことに起因すると考えられる。写真-11(c) は右岸側から 1 番目に位置する高水敷上の中間橋脚の様子を示す。この橋脚は側壁に最も近い位置にあるにも関わら

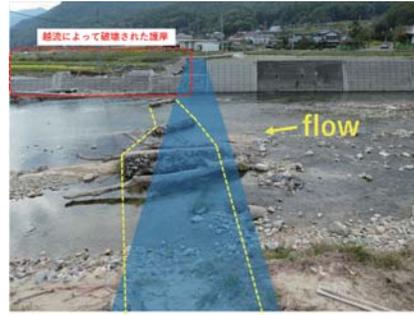
(b) 被災後

本橋の右岸側に設置されている護岸ブロックは比較的新しいものの、本橋の右岸側で越流が生じ、下流側の護岸の背後から洗掘や背面土の吸出しが発生したことから、右岸側の護岸が下流方向約100mにわたって崩壊していた(図-14(a)~(c))。また、右岸側の接続道において、支点から約20m離れた路面の舗装が図-14(d)のように剥離していた。

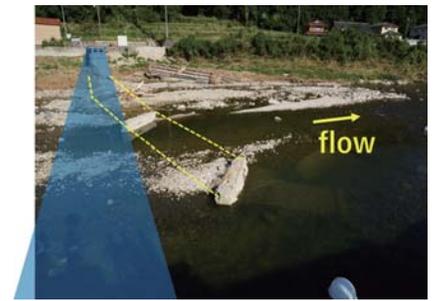
(c) 橋脚跡

図-14(b)および(c),(f)は、本橋の流失部における中間橋脚の様子である。本橋は、鋼プレートガーダー(左

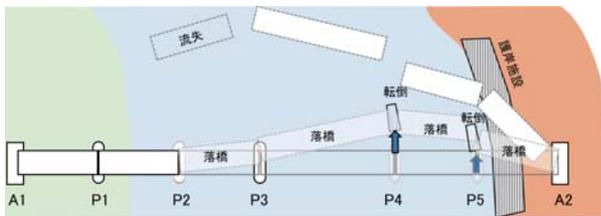
図-24 被災した第1三篠川橋梁の橋桁と橋脚の位置関係

写真-19には発災後の第1三篠川橋梁上部構造の流失状況を示す。また、図-24には上部構造の流失状況から推定される橋梁部位の崩壊位置を示す。洪水時、水位が桁高まで達し、P2橋脚～A2橋台間の上部構造側面に大きな流体力が作用するようになった。さらに流速の増加に伴い、その流体力が大きくなり、上部構造を支持する下部構造ごと押し倒したと考えられる。さらに、洪水の流れとともに、上部構造が下流側に流されたと考えられる。

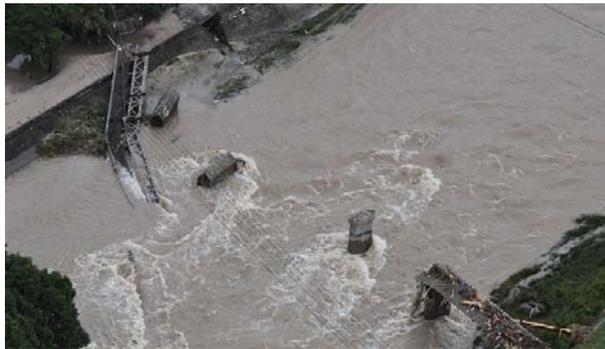
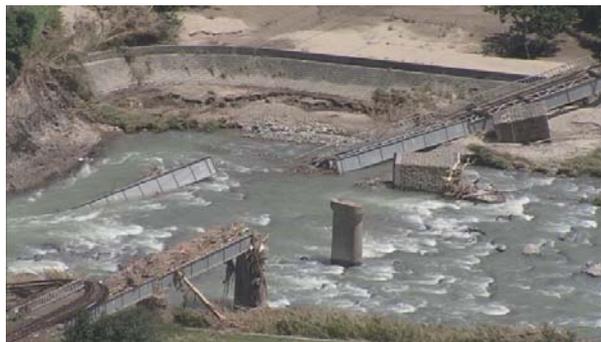
写真-19 被災直後 (共同通信提供)

上部構造である2主鋼I桁が流失し、さらに下流側に流下している。また、橋脚の上に流木等が残っていることと、桁部に付随する検査路の柵に草木が残っている様子から、洪水時の水位はこれらを乗り越えたと推察される。

左岸側のP1橋脚からP3橋脚はRCで作られた橋脚であるが、右岸側のP4およびP5橋脚は石積み橋脚となっている。この豪雨ではRC製のP1橋脚～P3橋脚は倒壊しなかったが、2つの石積みによる重力式橋脚の基礎から転倒していた。P4、P5の石積み橋脚は、川の流れを阻害しないよう、橋脚断面が上流側に尖角を持つ五角形で、最大30cm程度の石が密に敷き詰められた隙間にモルタルで固め、その外側を50cm～60cm程の大型岩石で固めた構造となっている。左岸側と右岸側で下部構造形式が異なる理由については、橋脚の構造形式が著しく異なることから、過去の災害等で架け替えられたものと推察される。

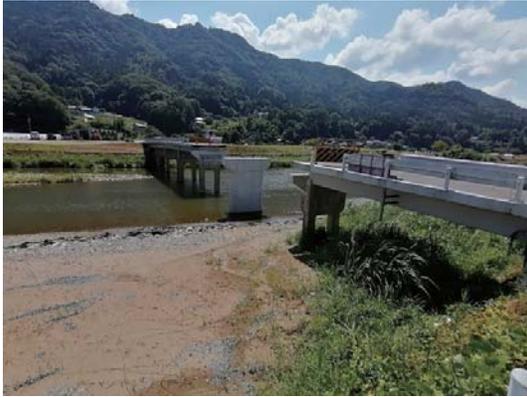
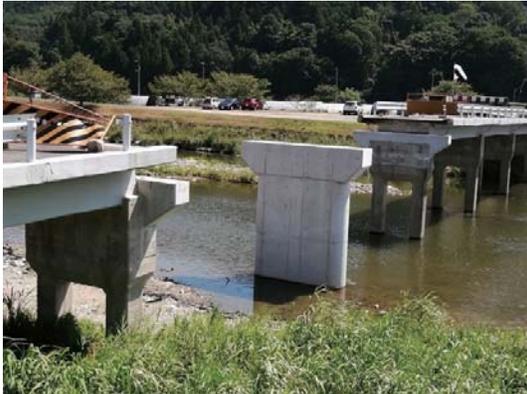
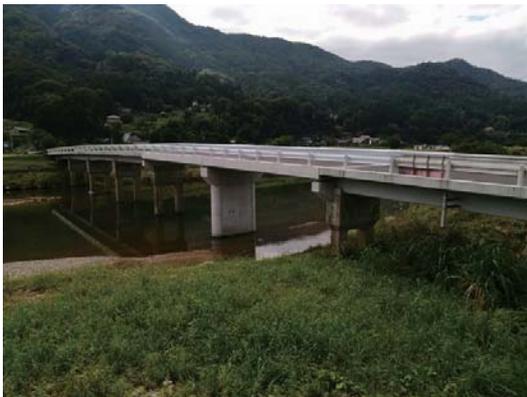
写真-13 被災後の高瀬橋の状況

橋の被災から 2 年後 (2020.8.30) と 3 年後 (2021.8.29) の高瀬橋の状況を写真-13 に示す。被災から 2 年後には新設の橋脚が施工され、3 年後には 2 径間連続の RC 桁が復旧している。今回沈下した 1 橋脚だけが異なる

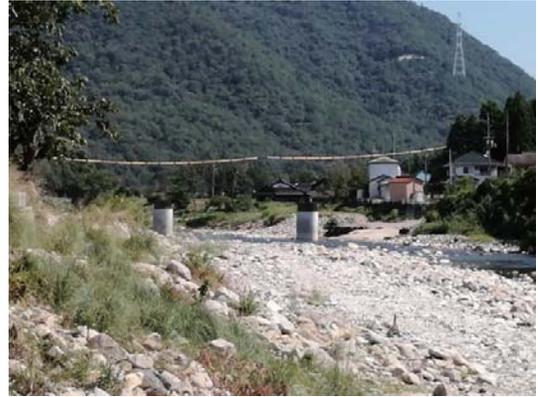
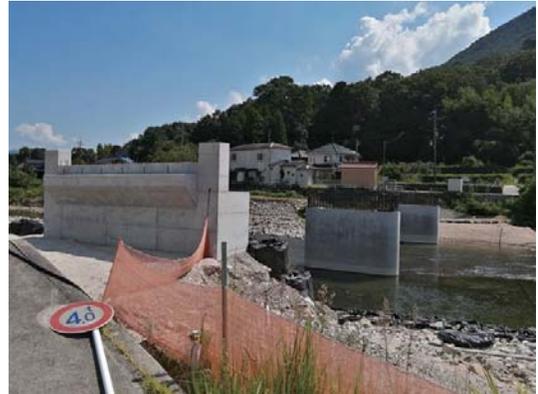
写真-17 2年後の建設中の安駄橋(2020.8.30撮影)

本橋梁の被災は全径間に渡って流出崩壊していたので、2年後の建設中の安駄橋は、橋脚と橋台の下部工から写真-17に示すように橋脚数を減らし、写真(b)の被災前の橋用の標識（車両制限4.0tの仕様）の復元を遙かに超える大型化していた。ほぼ、復元というより現行の道路等級を格上げし、流体力を荷重項目として設計されたかは不明だが、橋脚の抗力を低減させるような断面でなく既往のコンクリートで重厚化させている。さらに、その一年後の2021年には写真-18に示すように、その下部工事は終わって、上部工の建設が残って

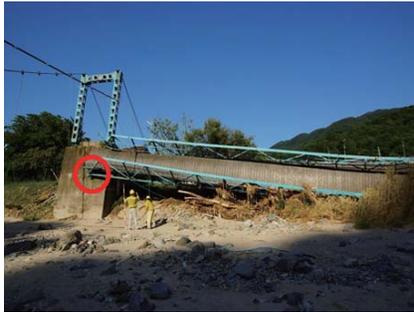
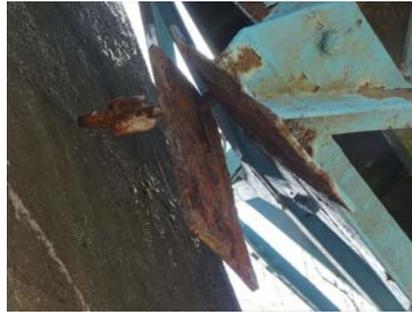
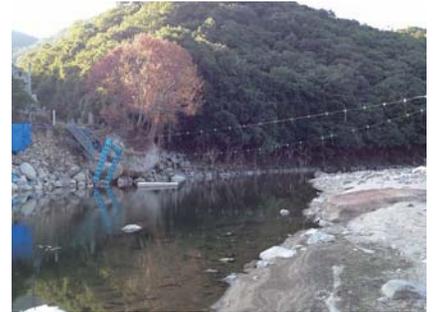
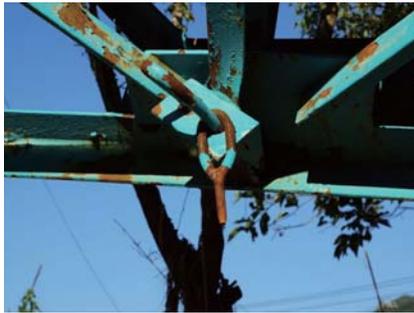
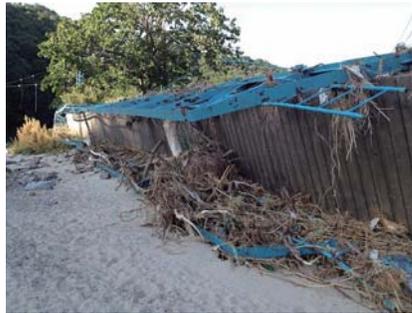
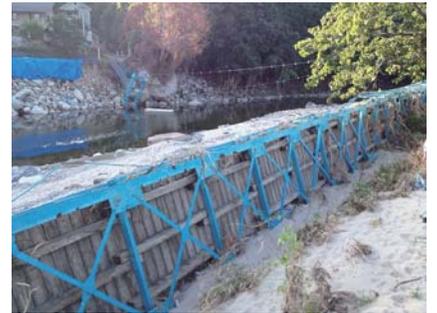
写真-21 被災した鋼吊橋 (左岸東側)

写真-21に左岸側の被災状況を示す。本橋の主径間は、橋床をポニー形式のワーレントラスで支え、この

補剛トラスをハンガーロープ(丸鋼)で吊られていた。右岸側の主塔を支える橋脚が崩壊したことによって右岸側の主径間も崩落・冠水し、抗力によってハンガーロープが破断したと考えられる。その結果、図(a)のように下流方向に主径間が横たわり、左岸下流側のアンカーボルトで吊り下がっている状況となった。図(a)中に印を付した上流側のアンカーボルトは橋台に埋め込まれていたが、図(b)のようにベースプレートが付いたまま引き抜かれた状況であった。一方、流失した補剛トラス先端に位置する右岸側の支承部は、図(c)のように長孔のアンカーボルト孔が大きく拡大変形していたが、アンカーボルトは確認できなかった。

本橋のハンガーロープは直径約20mmの丸鋼である。これらのハンガーロープの先端を輪状に溶接し、メインケーブルと補剛トラス格点部のU字フックに取り付けて定着させていた。図(d)は破断したハンガーロープの例を示す。このハンガーロープは過大な引張力によって丸鋼自体が破断しているが、ロープ先端の溶接部で破断しているものも多数確認された。

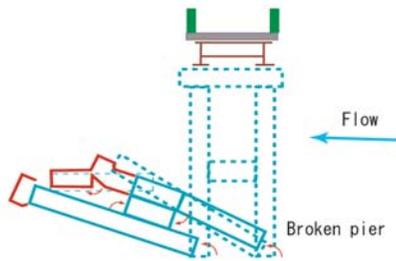
図-29 被災後の轟橋 2

図-29 は、倒壊した柱式の橋脚の形態である。幾何学的に RC 橋脚がサンドイッチのように崩れていることが分かる。特に、中央の横梁の両端接続部が回転変形を伴いながら裂けて鉄筋でつながっている様相で重なった。河川勾配はほとんどないと思うが、相当の流速があり、河川の流れに沿った川下側に根元のモーメントが大きい部位から折れて倒れていた。本橋の被災2年後の状況を写真-23 に示し、橋の復旧工事はなされていない。

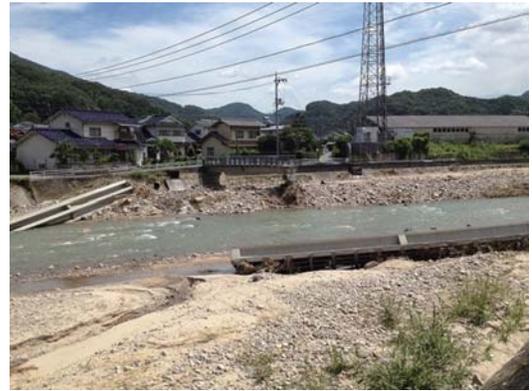
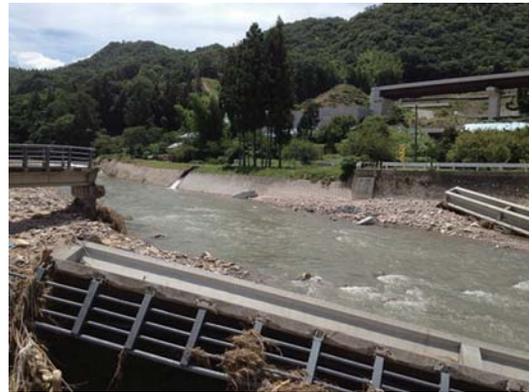
写真-25 中原橋 (RC 歩道橋)

る箇所、瀬野川に架かる歩道橋である。橋の全長は約45mあり、3径間RC桁から構成されていた。写真-25は、中間部に位置する橋脚と左岸側2径間単純桁が下流に裏返って流された。手前の橋桁をよく観察すると、手すり部に枯れ草が留まっていることから、その位置

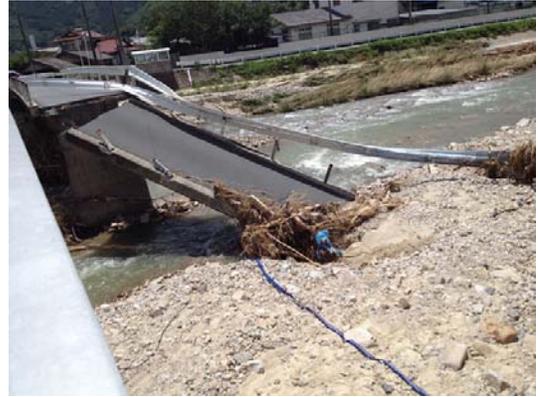
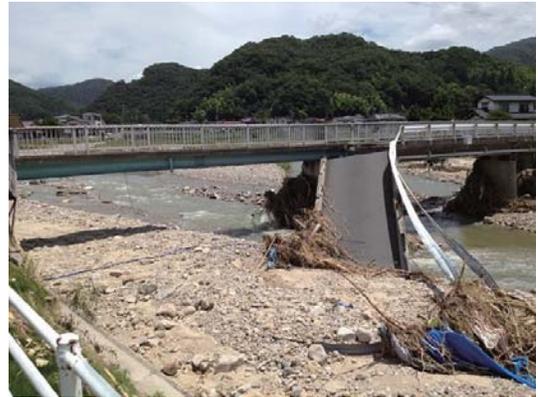
写真-26 一貫田橋

図-33に示す熊野川と瀬野川が合流する上瀬野地区の一貫田橋が写真-26のように落橋した。右岸側2径間および橋脚1基が流失した。平行する歩道橋は大きな被害はなく、車両用の橋が損傷している。歩道橋の方が1径間のスパンが長く、車両用の橋の方が短かった。倒壊した橋脚に土砂(一部流木)が大量に残されていた。護岸には桁が擦った跡が残されていた。橋脚が

崩壊して、橋桁が落ちたものと推察される。

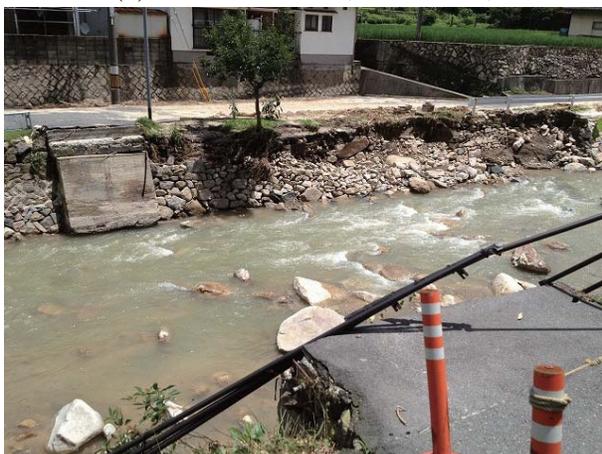
図-34 川原橋

東広島市瀬野から八本松へ向かう途中の国道 2 号線の脇に瀬野川に架かる川原橋も橋本体が流されていた(図-34)。流出した橋は軽トラが通行できる程度の幅で、その脇の護岸部も削られ、家の石垣の色も土砂で変色しており、その辺りまで水位が到達したことが推察される。この場所では、川の勾配もあり、大きな石も残っていることから、当時の水の勢いは激しかったものと推察される。

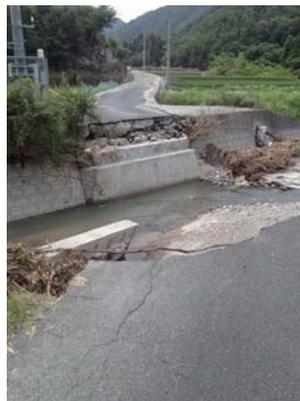
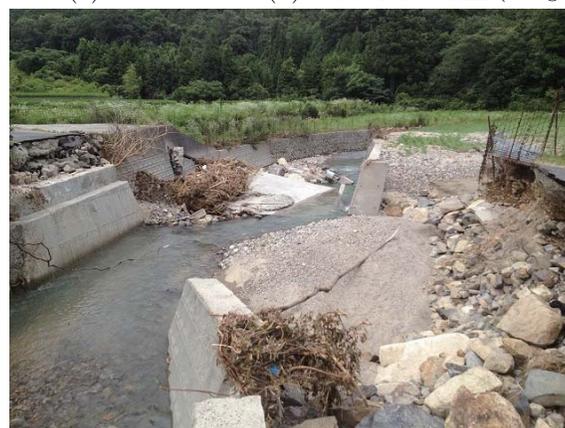
図-35 女垣内の RC 橋

呉市安浦町女垣内地区のスパン 10m 弱の RC 橋が流れ、4 世帯の集落が孤立した。この地区へ向かうには、県道 353 号線から脇道に私道 6m の位置に RC 製の橋を渡る必要があり、迂回路は存在しないため、橋を復旧しなければ通行できない。そのため、7 月 6 日の豪雨発生から 7 月 28 日までの 21 日間(3 週間)は車両が入れない状態で孤立していた。図-35、写真-28 は被災直後の RC 橋が流された状態で、橋部と橋台部が崩れて

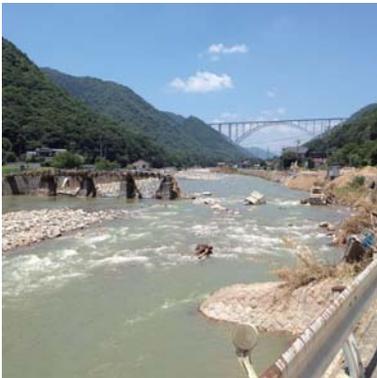
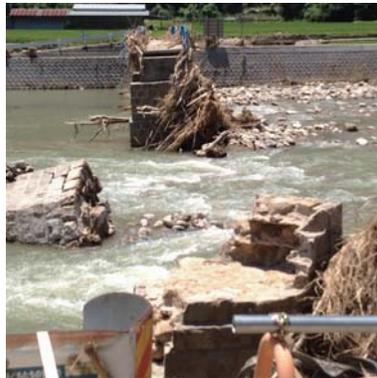
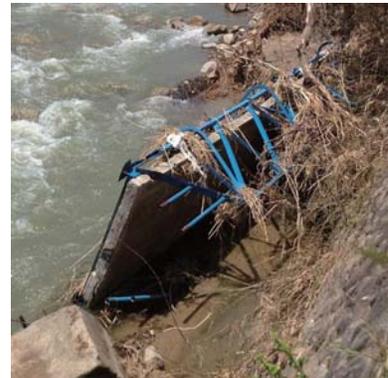
写真-31 ポニートラス橋の崩壊

その他、竹原市内では写真-29 の中間橋脚の沈下した橋梁や、写真-30 のような橋脚が流出した橋梁などに被害があった。さらに、広島空港の近くの本郷町では沼田川が氾濫し、写真-31 に示す石積み橋脚からなるポニートラスが流出崩壊していた。

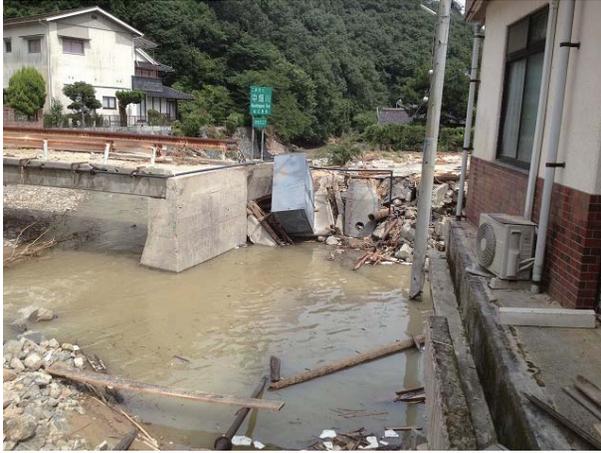
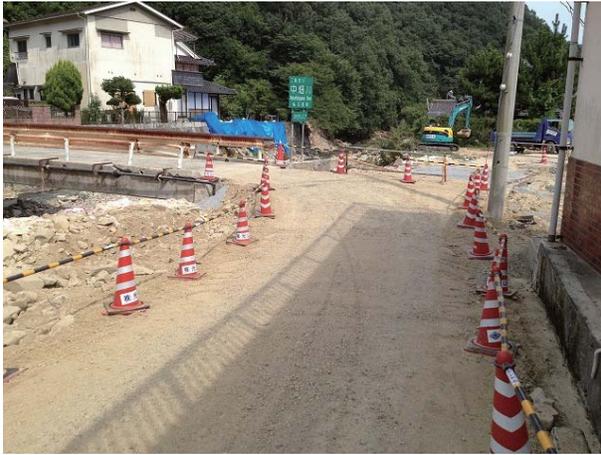
写真-27 頓原橋

被災場所は図-36 に示す中畑川に架かる頓原橋である。現場周辺の中畑川の右岸側が削られ、頓原橋が河川閉塞を起こし、河川の水が橋端の橋台背面上から舗装(アスファルト)や土を大きく削り、マンホール全体がむき出しとなっていた(写真-27(a))。その後、削れた部分を土で埋め戻し、仮復旧を終えていた(写真-27(b))。このように、橋台背面の土が削れるほど流量が大量に入り込んだことが分かる。
