資料

1995年兵庫県南部地震で現れた地震断層の詳細図

Surface fault ruptures of the 1995 Hyogoken-nambu earthquake
Strip maps and explanatories

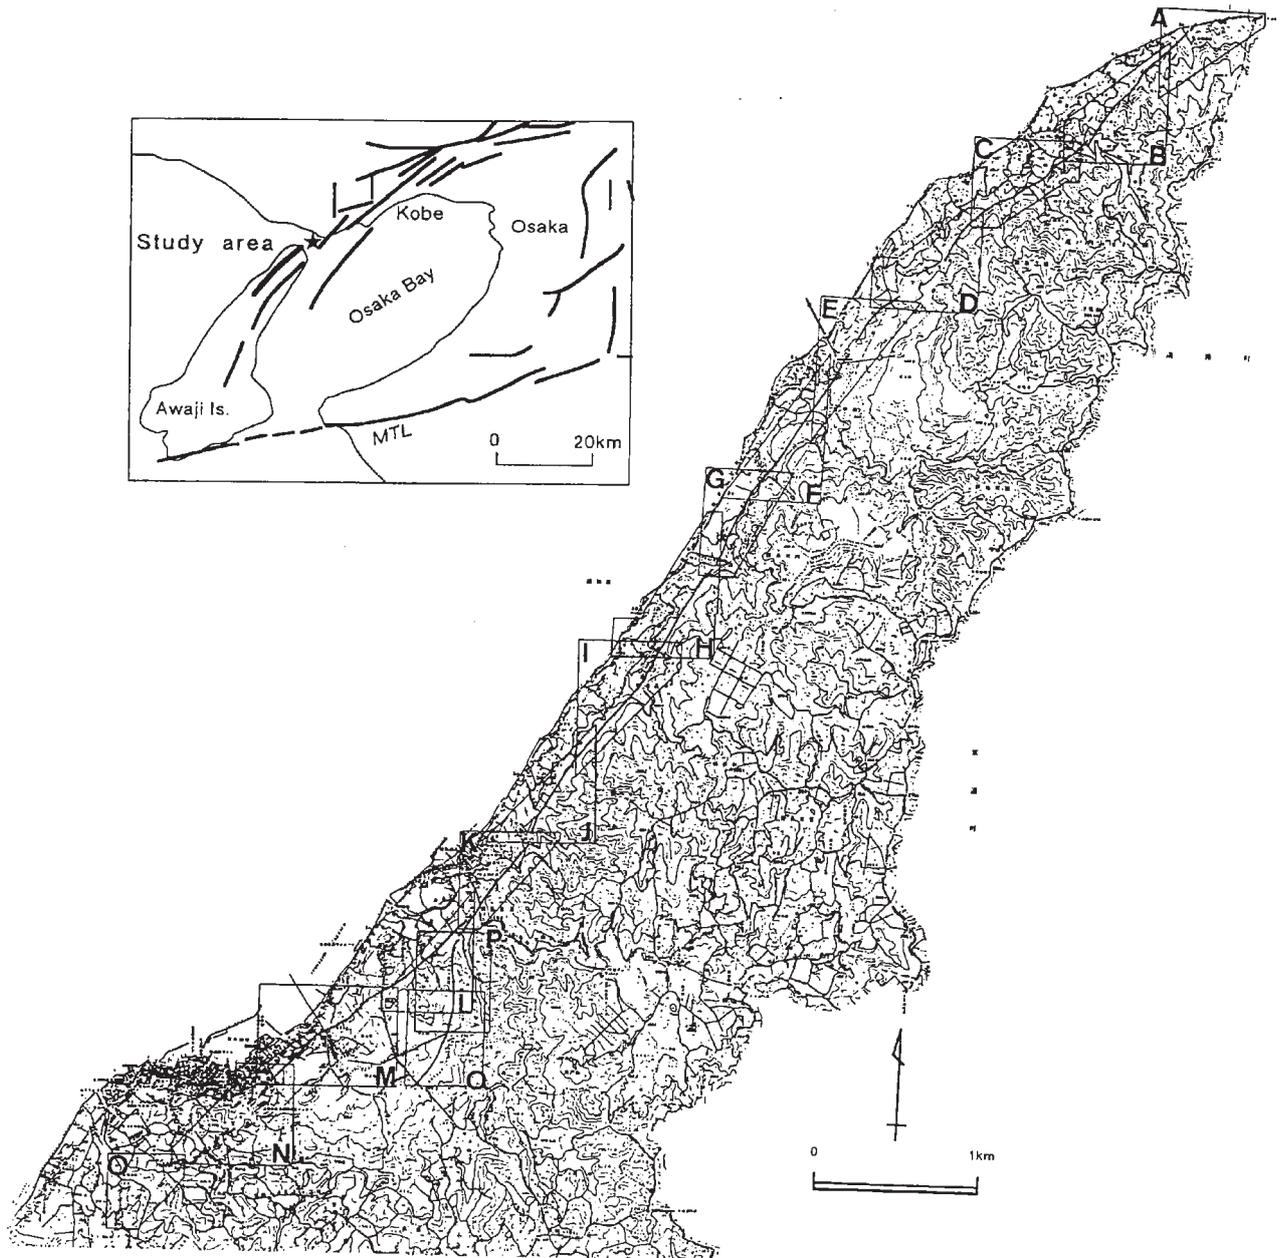
第1図 淡路島に現れた地震断層線と詳細図の位置 図中のA～Qは、地震断層詳細図のアルファベット番号に対応している。

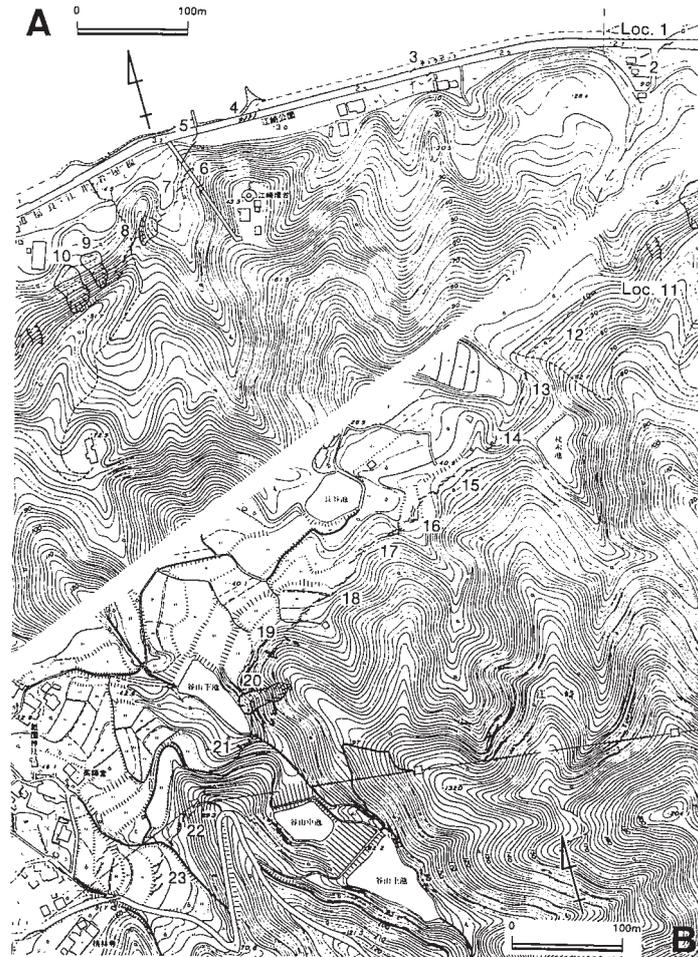
淡路町松帆浦の西の主要地方道福良・江井・岩屋線のアスファルト上には、N60°E走向で道路を斜交する亀裂帯が生じた(Loc. 1, 写真1)。この亀裂帯は左雁行配列をなし、わずかに北西側隆起の変位が認められる。この南西延長の別荘地の庭(Loc. 2)には、N80°E方向に延びる北西側隆起の低断層崖が現れた。Loc. 1から江崎公園付近にかけての約400mの間の道路上には、道路を横断あるいは

第2図 地震断層詳細図A,B ケバの付してあるものは地すべり,斜面崩壊を示し,ケバの方向は落ちの方向を示している。?は未踏査地域を示す。

斜交する開口性の亀裂が多数生じている。これらのうち Loc.3 付近には、道路沿いの側溝や堤防に右ずれを示す剪断亀裂や、道路に直交する方向に圧縮された破壊が集中している。それらの変位量は右ずれ0.2m から0.3mである。

Loc.4からは、野島断層に沿って断層変位が連続的に現れるようになる。Loc.4の海岸に設置されたテトラポットの列は緩やかに撓んでおり、右ずれ、南東側隆起の変位が認められる。この変位は南西の道路に連続し、道路のアスファルト舗装は緩やかに撓み、右ずれ、南東側隆起を示している。その20m西では、道路にほぼ直交する左ずれ亀裂が生じた(Loc.5)。これに連続して江崎公園のレンガ敷には、圧縮によるridge状の破壊部分が2ヶ所で生じており、それらは左雁行配列をなしている。各ridgeの長軸走向はN45°Eであった。

江崎灯台に通じる石段には、数ヶ所に明瞭な右ずれ変位が生じた(Loc.6, 第3図, 写真2)。下から3段目の踊り場にはLoc.5から連続する亀裂が通過し、数10cmの右ずれ変位が生じた。下から4段目の踊り場には、この石段の中で最も顕著な変位が生じ、右ずれ1.2m、南東側隆起

石段の4段目の踊り場に生じた亀裂は南西方向に連続し、Loc.7の谷に左雁行亀裂帯として現れた。亀裂帯はN50°E走向で連続し、個々の亀裂は比較的大規模で長さは5m以上、開口幅は10cm以上であった。これに連続し、Loc.8の尾根上では、長さ2~3mの開口亀裂が左雁行配列をなし、尾根上の小径に右ずれ変位を与えた。Loc.9, 10の急崖には斜面崩壊が生じており、地震断層はこの斜面崩壊のやや上部を通過したと推定される。この南西の谷では、竹林に無数の重力性亀裂が生じていた(Loc.11)。これらの亀裂は地震断層線の推定位置付近に集中しているが、この中から断層変位による亀裂を抽出することは不可

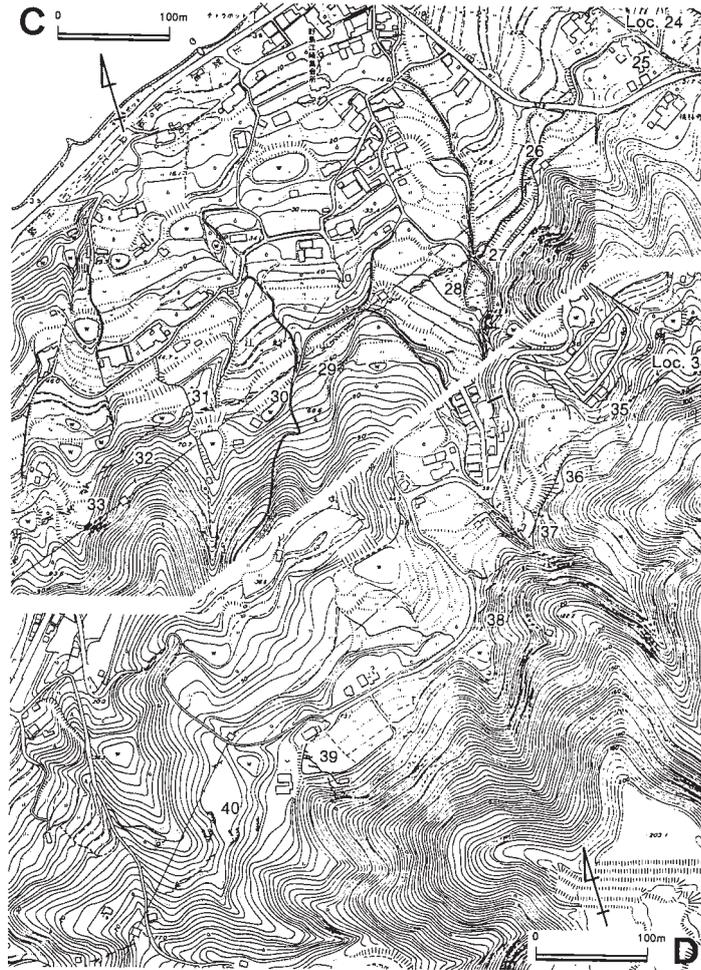
Loc.24の水田上には、N35°E走向の左雁行亀裂帯が現れ、右ずれ0.2m、南東側隆起0.1mの変位が認められた。この南西延長には、南野氏宅北東側の小径沿いのコンクリート擁壁に数cmの右ずれ変位、南野氏宅の家屋の基礎部分に右ずれ0.05m、北西側隆起0.02mの変位が連続していた(Loc.25)。

左雁行亀裂帯が現れ、この亀裂帯をまたいでいた送電線鉄塔は、基礎部分の断層変位により西に大きく傾いた。この送電線鉄塔のフェンスからは右ずれ1.2mの変位が求められ、鉄塔の南の水田には南東側隆起0.35mが認められた。ここから開口亀裂帯が棚田の土手の基部に沿って、'ノ'字状に緩やかに屈曲しながら連なり、原川右岸の水田(Loc.27)に至る。ここでは、南東側隆起の撓曲帯として現れ、撓曲上の伸張部には、水田の弱線に沿って開口亀裂が一定の方向に生じていた。撓曲帯の走向はN80°E、撓曲帯の幅は8m以上であった。

第4図 地震断層詳細図C, D 凡例は第2図に同じ.

N80°W方向に連続した(Loc.28, 写真3). 最下段の水田には緩やかな bulge が生じ, その背部には長さ1~3mの開口亀裂が左雁行配列をなしていた. 亀裂帯の幅は8mで, 亀裂帯を挟んだ右ずれ変位は0.8mであったが, 撓みを加えた変位帯全体の変位量は計測不可能であった. また, bulge の比高は約1mであった. 下から2段目の水田には, 撓曲が生じるとともに, その上に左雁行をなす開口亀裂が生じていた. 亀裂帯を挟んだ変位量(変位基準: 稲株)は右ずれ0.9mであったが, 変位帯全体の変位量は右ずれ1.3m(変位基準: 石垣), 南東側隆起0.5mであった. 第5図は, 下から3段目と4段目の水田に現れた亀裂帯の

精密図である(池田ほか, 1996). 図によるとこの2枚の水田には開口亀裂帯と, その前面に圧縮亀裂が平行して生じている(写真4). 開口亀裂帯は左雁行配列をなしており, 亀裂の開口幅は数10cmから最大1m以上と大規模である. 一方, 圧縮亀裂はスラスト的な形態を示しており, 水平短縮0.5mが計測されている. また筆者らの計測によると, 下から3段目の水田には右ずれ1.5m, 南東側隆起0.45mの変位が認められた. さらに下から5段目, 6段目の水田にも亀裂帯は連続し, それぞれ南東側隆起0.25m, 0.55mの変位量が得られた.

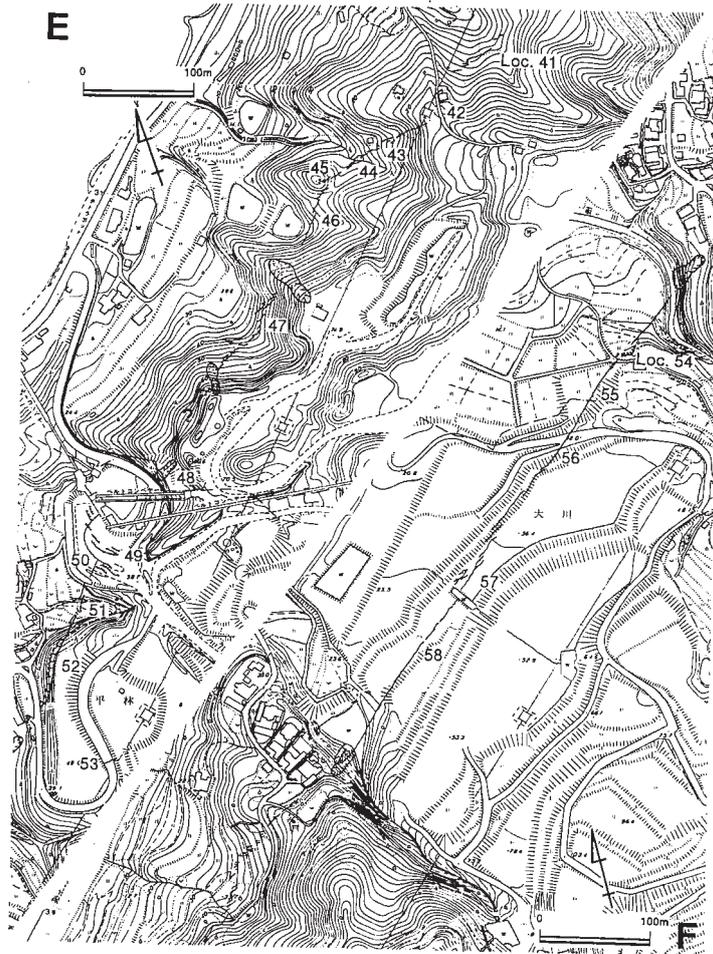
Loc.38から約400mに渡って途切れる断層変位は、Loc.41の谷の左岸に再び姿を現す。ここから走向N70～80°Eの開口亀裂が左雁行配列をなし、びわ畑中をN70°E方向に連続した。この亀裂帯は、Loc.42のコンクリート道路に右ずれ0.7mの変位を与えた。Loc.43のびわ畑には、亀裂走向N70～80°E、亀裂帯幅2mの左雁行亀裂帯がN70°E方向に連続した。ここでは開口した亀裂が低崖をなし、北西向きの断層面が露出したが、その垂直変位は重力によって助長されていると考えられる。亀裂帯はこのびわ畑から谷に下り、コンクリート水路沿いの道路を破壊した(Loc.44)。この道路は圧縮性の変位を受け、コンクリート舗装がめくれ上がり、比高1m以上のridgeが形成されていた(写真7)。コンクリート水路には右ずれ0.8mの変位が認められた。

第6図 地震断層詳細図E, F 凡例は第2図に同じ

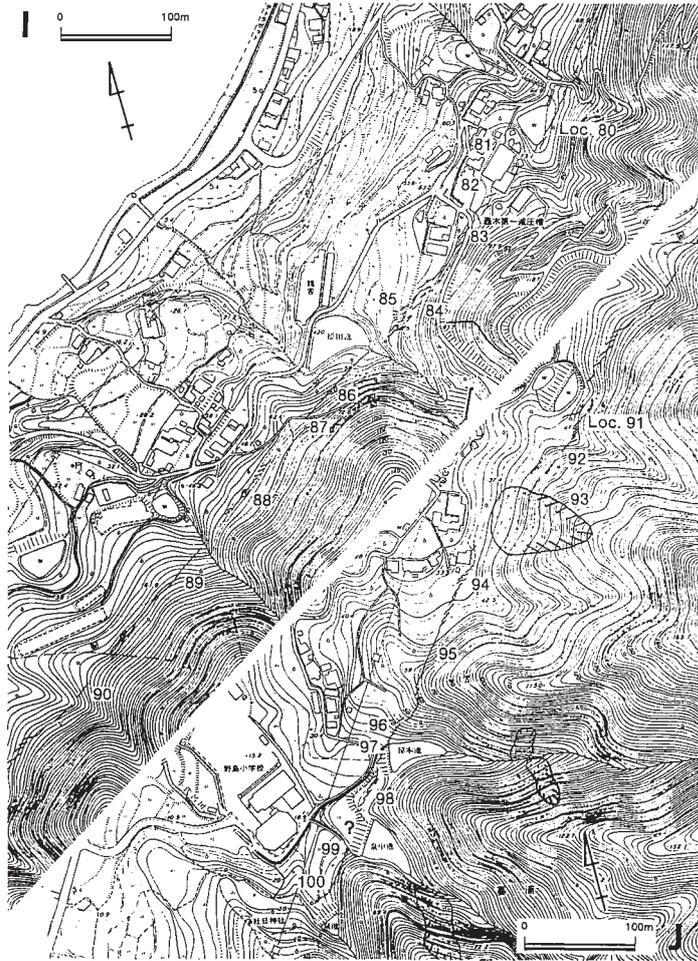
第10図 地震断層詳細図，J 凡例は第2図に同じ。

Loc.80の池畔のびわ畑では、長さ5~40mの巨大な亀裂が幅10mに渡って左雁行配列をなし、N45°E方向に連続していた。その中で長さ約40mの最大の亀裂は、走向N20°E、南東側隆起最大約1mの低断層崖として現れたが、垂直変位は重力によって助長されていると考えられる。

この亀裂帯は轟木川左岸の谷壁斜面に斜面崩壊を引き起こしながら上り、Loc.81の養鶏場に至る。この養鶏場では、鶏舎内のコンクリートたたきに多くの亀裂が生じていたが、変位は検出できなかった。また養鶏場の斜面上部側の墓地には、斜面の最大傾斜方向と直交する多数の開口亀

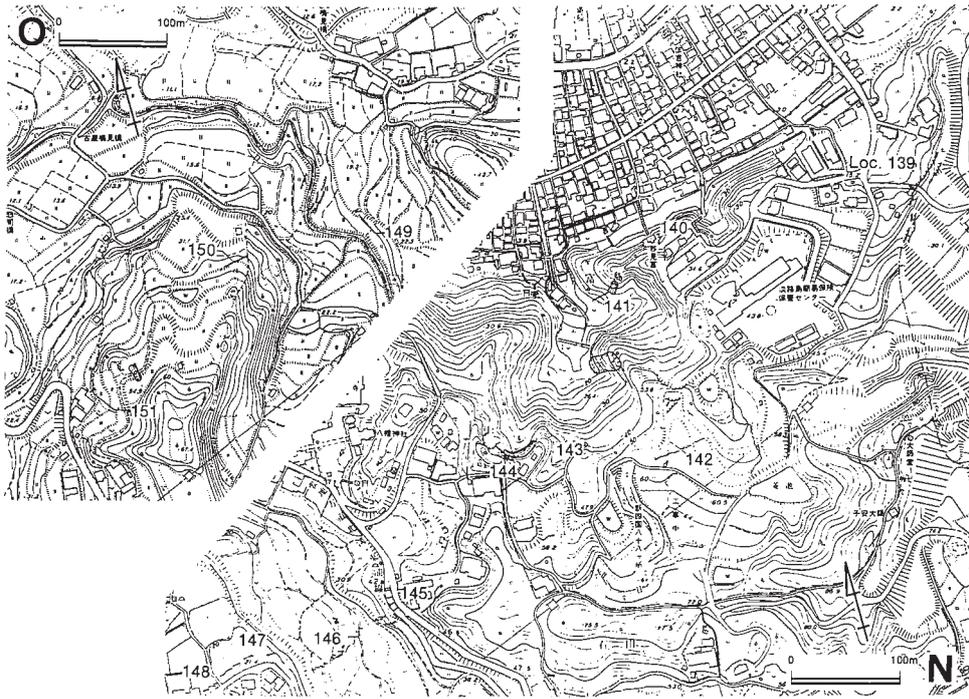
第15図 地震断層詳細図 N, O 凡例は第2図に同じ.

Loc.142の尾根上の水田には、N60°E方向に直線的な左雁行亀裂帯が生じていた。この亀裂帯は、1)変位は不明瞭であるが、典型的な左雁行配列をなすこと、2)非常に直線的に延びていること、3)方向的にLoc.143, 144に連続することから、断層変位によるものである可能性が高い。Loc.143の水田上には、N60°E方向に延びる左雁行亀裂が認められるが、変位は不明瞭である。この亀裂は土手を上り、農作業用の小屋をかすめ、コンクリート道路に明瞭な変位(右ずれ0.5m、南東側隆起)を与えた(Loc.144、写真29)。亀裂はこの南西の水田を横切り、土手のコンクリートブロックとコンクリート道路を破壊した。さらに生垣に右ずれ変位を与え、その南西の家屋を全壊させている。しかし、この住宅の南西の水田には、明瞭な亀裂は観察されなかった。

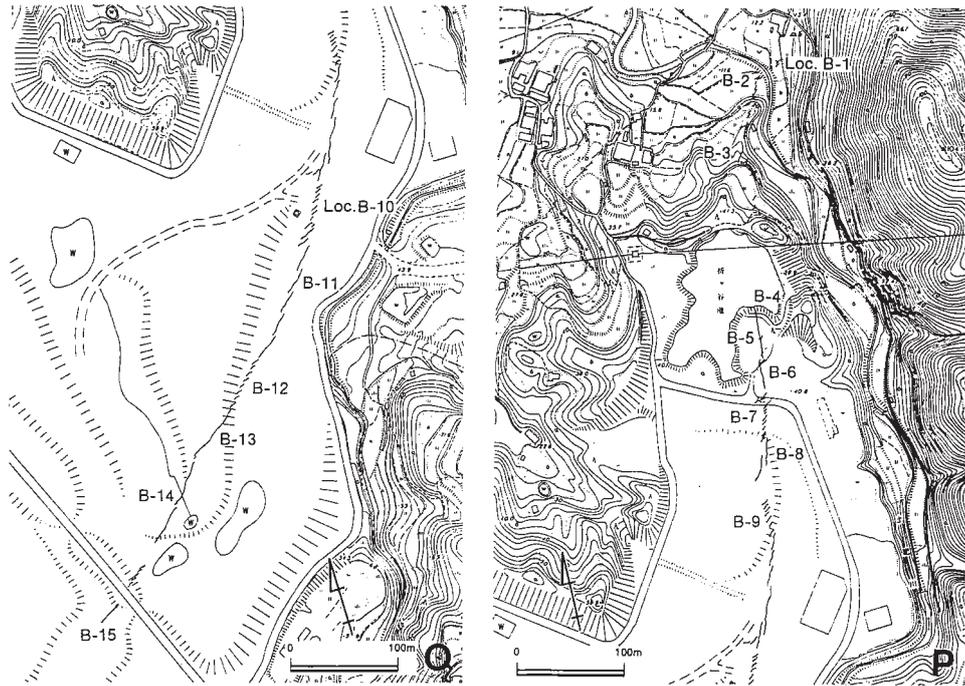
第16図 地震断層詳細図P, Q 凡例は第2図に同じ.

Loc.B-4から連続する断層は、採土場跡地に入るとpressure ridgeとして現れる(Loc.B-5)。このpressure ridgeは、NS方向に約30m 連続した後、右方向に約8m stepし、東側隆起を示す亀裂に乗りかえる。この亀裂はLoc.B-6の畑に連続し、畑の畝の列に右ずれ0.4m、南東側隆起0.25m の変位を与えた(写真31)。断層はその南で採土場を取り巻く道路を横切る。道路のすぐ南のLoc.B-7

では、幅5mの左雁行亀裂帯がN10°E 方向に延び、採土場の土手を下る。各亀裂は走向N40°~50°E、長さ3~5m であった。これに連続して、一本の右ずれ亀裂がN10°E 方向へ延びていた(Loc.B-8)。この亀裂と直交する亀裂には、右ずれ0.1~0.2m の変位が認められた。またこの亀裂の西側に平行して、西側相対隆起の変位を有する亀裂がN10°~30°E 方向に延びていた。採土場底のLoc.B-9では、走向N40°~50°E、長さ5mの亀裂が幅5mに渡って左雁行配列をなし、土手を再び上る。採土場を横切る工事用車両専用道(未舗装)と交差する付近では、N40°~60°E 走向の亀裂が左雁行配列をなしていた(Loc.B-10)。これに連続しこの南では、長さ10m以上の低断層崖が左雁行配列をなし、約50mに渡って連続した(Loc.B-11)。低断層崖は南東側隆起の変位が明瞭で、崖の高さは0.1~0.2m であった。また、ここでの亀裂帯走向はN30°E であった。さらにその南では、走向N70°E の亀裂が1mのstep幅で左雁行をなし、N30°E 方向に連続した(Loc.B-12)。Loc.B-13の大規模な亀裂を渡る付近では一本の亀裂となり、この亀裂では断層露頭が観察された。ここでは東の花崗岩と西の大阪層群が接する地質断層に沿って、新鮮な断層面が露出していた。この断層面からは、走向N40°E、傾斜70°N が計測され、断層面には南西上がり35°の条線が認められた。また、今回の変位量は右ずれ0.35m、東側隆起0.45m であった。これより南では、N20°~30°E 走向の比較的長い亀裂がN30°E 方向に連続し、土手を下る。Loc.B-14の小川の南岸では、断層面が観察された。この断層面からは、走向N30°E、傾斜85°NW が求められたが、崩落のため正確な変位量は不明である。この南では、不明瞭な左雁行亀裂帯が土手を上り、採土場を取り巻く道路を再び横切る。この道路の南では、pressure ridge 状の亀裂がN30°E 走向に20m程度続いている(Loc.B-15)、この亀裂より南には、地すべり性の亀裂は多数生じているが、断層変位による亀裂は認められな
