北広島町出原地区における地域貢献研究 —土砂災害の調査と自主防災のための雨量観測の試み—

海堀 正博

広島大学大学院総合科学研究科環境自然科学講座

Community contribution research in Idebara area in Kita-Hiroshima Town, Hiroshima Prefecture: Field investigation of sediment-related disaster and trial rainfall-observation for disaster prevention by residents themselves

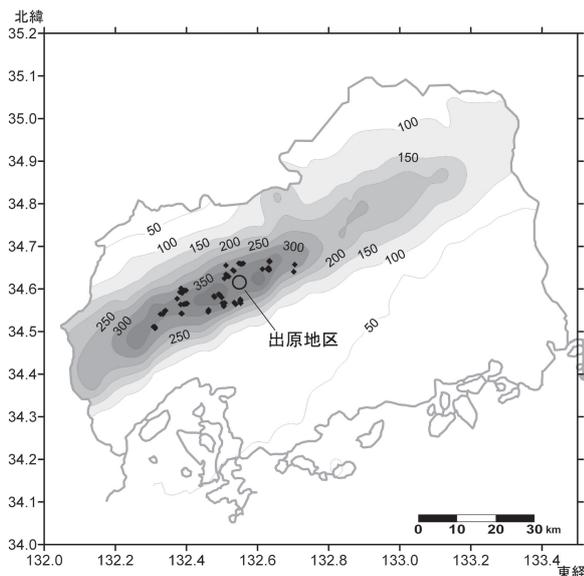
図2 平成18年9月16日台風13号豪雨による
土石流発生開始位置と出原地区の位置

グラデーションは中井ら(2007)による R'_{max} 値で表現した雨量分布を示す。濃くなるほど過去の雨量や強雨の程度が大きかったことを示している。

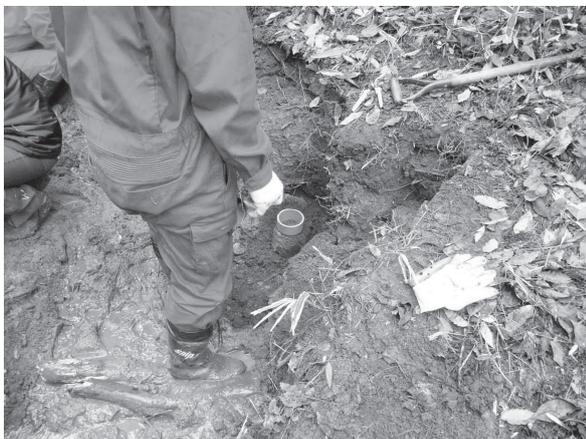
た構造のものである。これを土層の上に置き、周囲を包丁で削りながら、少しずつサンプラーの位置を下げていくことにより、攪乱の度合いの少ない試料が採取できる(写真9)。

写真9 非攪乱試料のサンプリングの様子
(出原川源流域にて平成21年12月13日撮影)

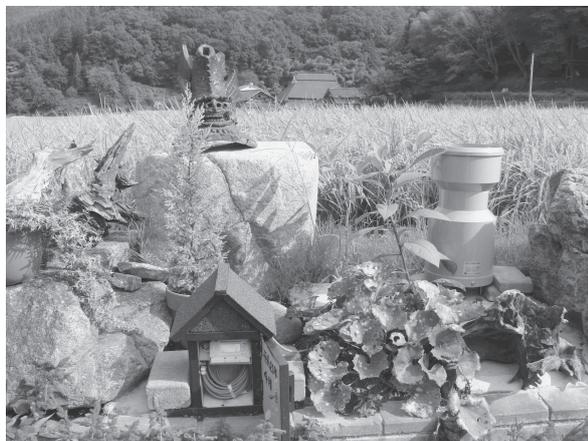
そこで、平成21年3月末からは出原川上流域に住むAさん宅、中流域に住むBさん宅、下流域に住むCさん宅(図1参照)の3軒の庭に、雨量計と観測値表示機能付きデータロガーを設置し(写真10)、住民には機器の使い方やデータの取り出し方、表計算ソフトの活用法などの説明を行った上で、それを使った雨量の監視といざというときの警戒への活用等を依頼し、現在に至っている。

写真10 住民の庭に設置された転倒マス式雨量計とデータロガー(平成21年4月より観測開始)

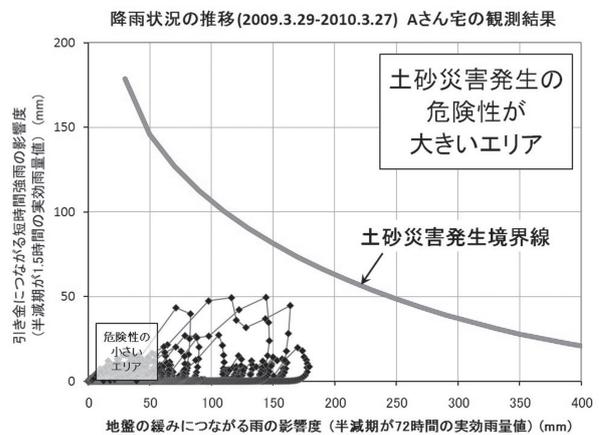
とした実効雨量値、同1.5時間とした実効雨量値、雨量指標 R' 値、監視雨量強度 R_R 値など³⁾、⁴⁾、⁵⁾は自動的に計算され表示される。また、同時にグラフにも反映されるようにしている(図4)。

図4 自動的に描画された危険度判定用のグラフ
