令和3年度 修士論文

打音・微動解析による建築物の検査技術の
高度化に関する研究

広島大学大学院先進理工系科学研究科
先進理工系科学専攻
建築材料学研究室

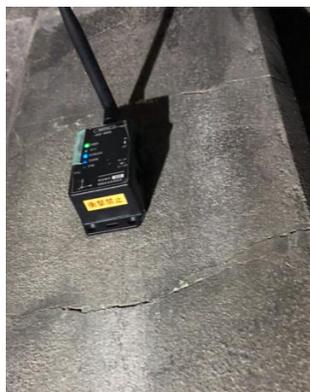
図 3-4 3F 柱の輪切り上ひび割れ

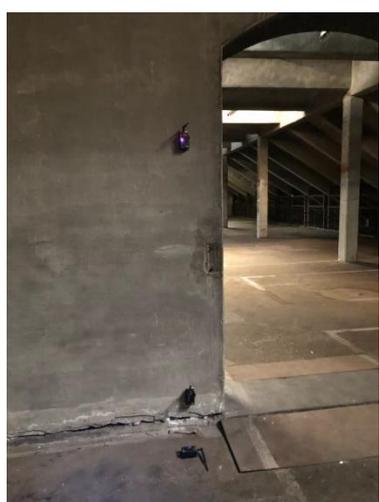
3F 内壁

図 3-5 内壁のひび割れ

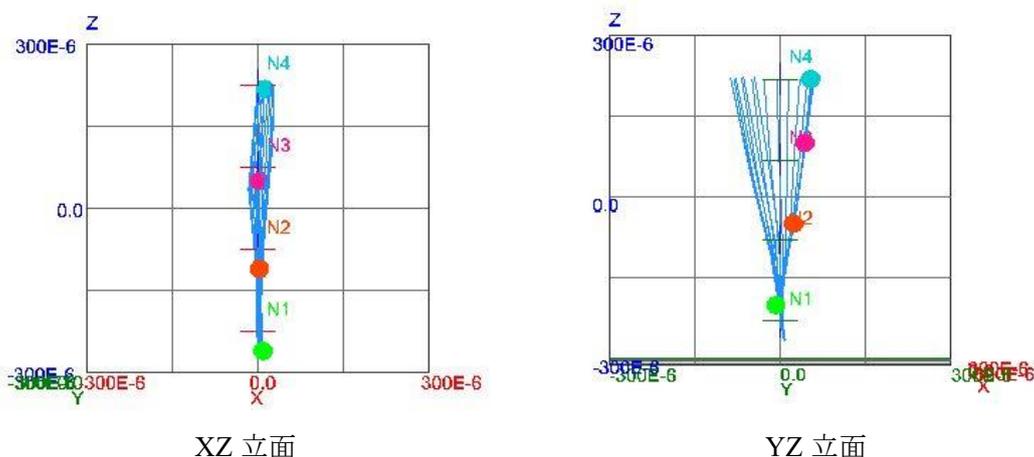
図 3-21 BPF 4.9 ± 0.1 のリサージュ

図 3-21 より、X 方向リサージュより、一次モードではないことがわかる。しかし、位相の通り、上階の方が揺れやすいことが確認できる。なお、Y 方向リサージュより、これまで同様、きれいな一次モードを描いている。一次モードのように動く振動数が多いことから、建物としての性能がかなり低下していることがわかる。

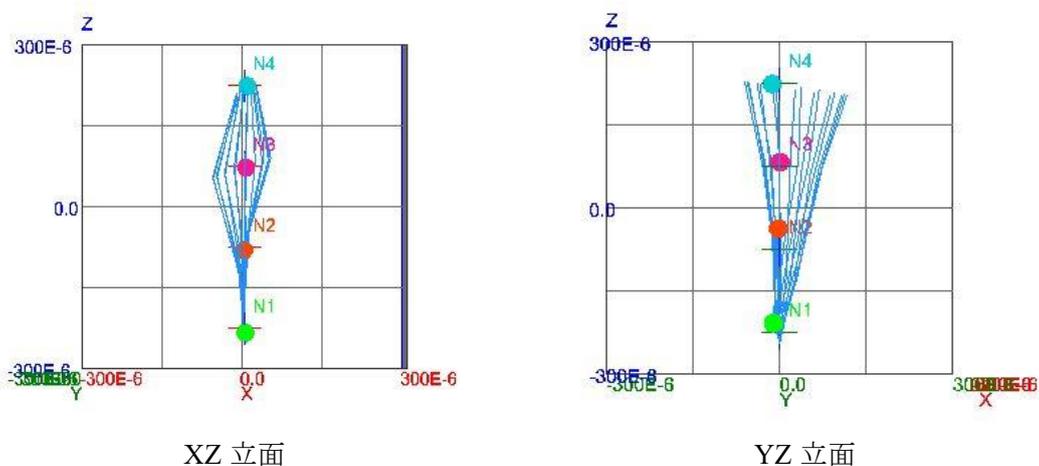
図 3-23 BPF6.0±0.1 のリサージュ

図 3-23 より、X 方向リサージュの 3 階に当たる N3 が大きく動いている。そのため、3 階のみ動きやすい振動数であることがわかる。これは本建物 3 階東西にある吹き抜けの影響であると考えられる。位相では N4 が大きく動くことになっているが、実際は N3 の方が大きい。

Y 方向リサージュより、この振動数付近でも一次モードのように上階ほど大きく動く様子がわかる。

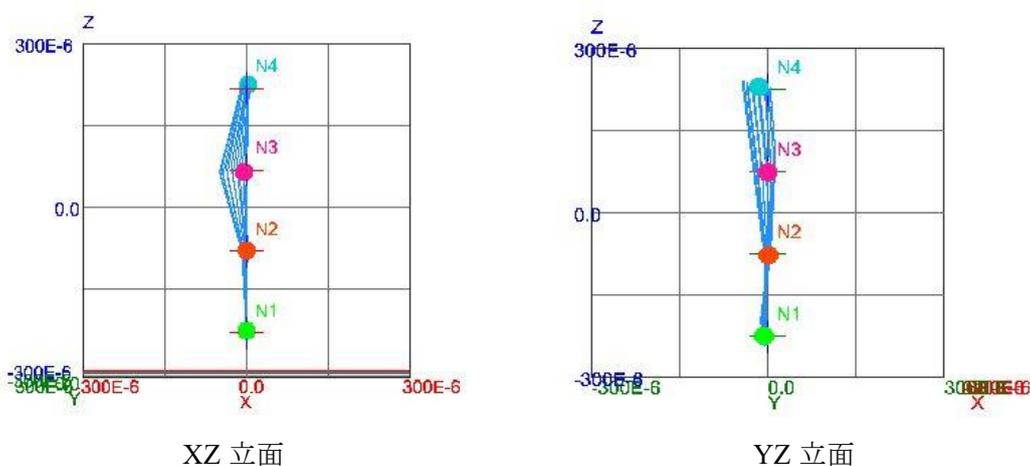
図 3-25 BPF6.6±0.1 のリサージュ

図 3-25 において、X 方向リサージュより、6Hz 付近と同じく、3 階が大きく動きやすいことがわかる。他の階では全然動いていないことから、2 階柱、3 階柱が大きく損傷していることがわかる。

Y 方向リサージュより N2 を起点とし、上階と下階が動いている。リサージュを見る限り高次モードでもないため、この振動数は X 方向のみ揺れやすい振動数である。

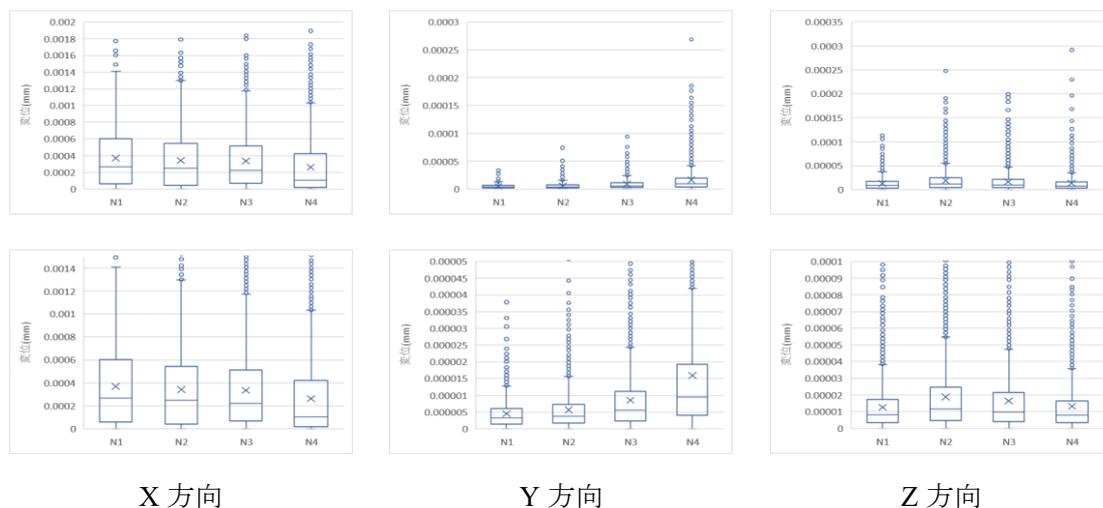
図 3-29 20min 計測での各方向箱ひげ図
表 7 対象とした波数

表 7, 表 8 より、加振計測は 180s であるため、おおよそ、各計測における 1s 間の波数が各方向とも近い数となっている。そのため、2 計測はどちらも似た振動状態での計測データと見ることができる。また、どちらの計測を見ても N2 のみ他のセンサと違い、Y 方向の振動回数が X 方向の振動回数を超えている。すなわち N2 (二階床) のみ Y 方向への振動が起りやすい=壁による床の拘束が弱い=劣化が進行していることが考えられる。二階床は側廊部分の屋根部分と同じラインであるため、その振動性状の違いによる影響が考えられる。

X 方向において、上階に行くほど相対変位は小さくなる傾向が見られた。これは第一から第三四分位数、平均値全てに見られる傾向であるため、下階の方が揺れが大きくなっていることを示す。通常上の階ほど大きく動くため、逆の傾向となっている。不同沈下や地盤の影響を大きく受けていることがわかる。地震時の計測データがないため断定はできないが、下階柱の方がせん断が大きくかかることになるため、先行破壊による層崩壊が起こる可能性がある。一層目の柱の寸法拡大など強度増強で対策をする必要があると考える。

Z 方向において相対変位が 2 層目>=3 層目>4 層目>=1 層目となっている。柱の輪切り上ひび割れは 3 層目柱にあるため 3 層目が一番大きく上下動すると思えたが、それ以上に 2 層目が大きく動いている。そのため 2 層目を支えている 1F,およびひび割れの多い 3F の柱は優先的に補強を行う必要があると考える

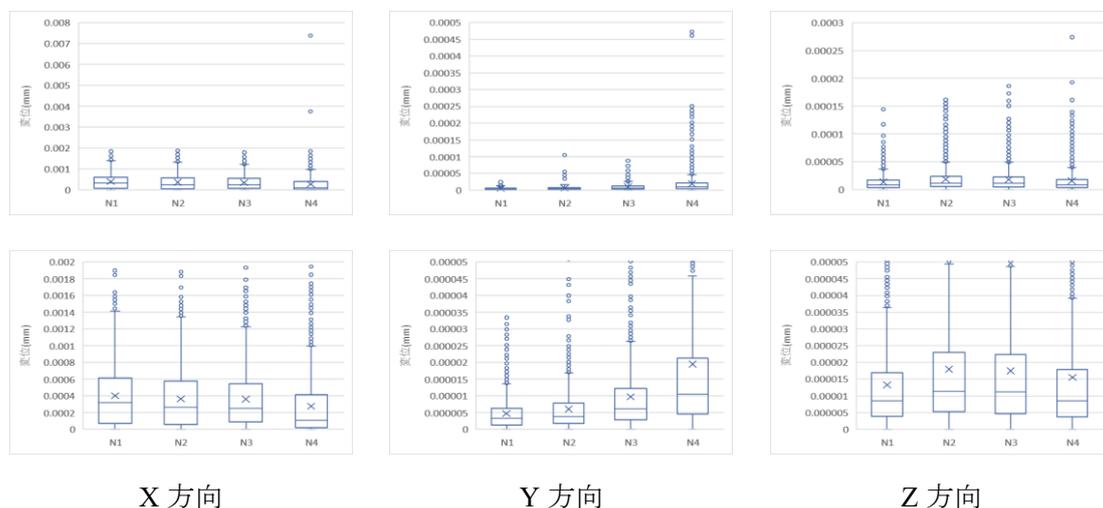
図 3-30 加振計測での各方向箱ひげ図
表 8 対象とした波数

図 3-29 図 3-30 を見ると、方向ごと四分位数、平均値とも同じ傾向を示している。以下において各方向で分析していく。

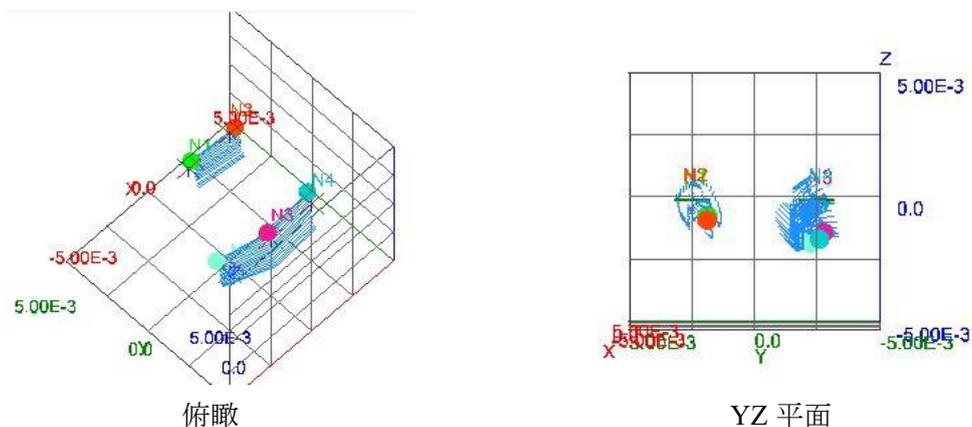
図 3-35 自由振動(BPF なし)での YZ 立面のリサーチ

図 3-35 俯瞰のものより、N1,N2 の本体側と N3,N4,N5 の外壁側ともに平行移動していることがわかる。図 3-35YZ 立面より、少し N3,N4,N5 の外壁側のほうが大きく動いている。外壁側のほうが拘束が少ない、また日射などの劣化が蓄積されていることから、外壁側の動きが大きくなることは理解できる。

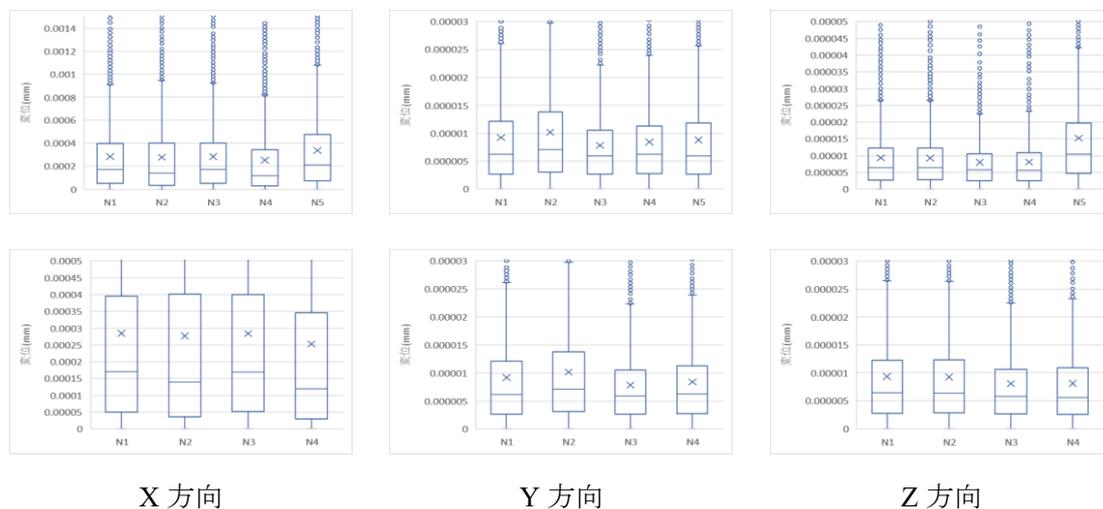
図 3-42 1号棟3階壁床計測

図 3-42、表 13 より、壁下部より上部の方が振動回数が多いことがわかる。やはり床による拘束の強さが影響すると考える。X 方向の振動回数が他方向の 1.5 倍程度となっている。壁の計測箇所は X 方向に自由に運動できるためこのような結果となっている。また、床と壁を比べると大きく傾向が違う。壁は x 方向に対して振動しやすいが、床は y 方向に壁より振動している。これも 3 階の東西吹き抜けによる影響であると考えている。また、z 方向(高さ方向)の振動回数も大きく異なっている。壁は一体となっており上下に振動しにくい、床は上下拘束が柱のみなので振動しやすいものと判断している。

X:北壁(N1,N2)の方が大きく動いていることがわかる。また北壁はおおよそ x 方向への相対変位は上部、下部で変わらないのに対し、南壁(N3,N4)では大きく異なっている。この差は壁内側のモルタルと外側レンガの一体性によるものが疑われる。本計測は内壁部分にセンサを貼っているため 断定はできないが、劣化していないと思われる南側の一部のみの振幅が違うため、原因であると考え。

Z:他方向と同じく北壁のほうが変位が大きい。また高さの違いによる差は見られない。そのため、壁はきちんと一体となって上下に動いている。地盤の動きやすさ、もしくは北壁のどこかで大きく横向きのひび割れが入っていることが原因と考える。

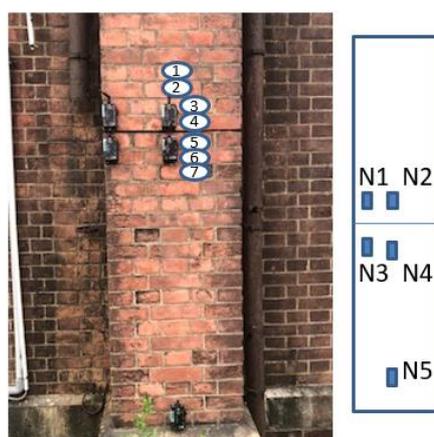
図 3-45 打診箇所及び計測箇所

図 3-45 に示すように誰が見てもわかる大きなひび割れが入っていたため、このひび割れ上下は剥離診断されると予測し、計測を行った。

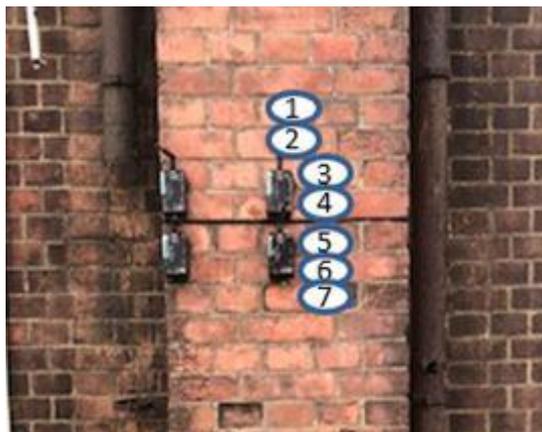
図 3-46 計測箇所の拡大写真

図 3-46 を見れば分かる通り、確実に4,5は剥離している。

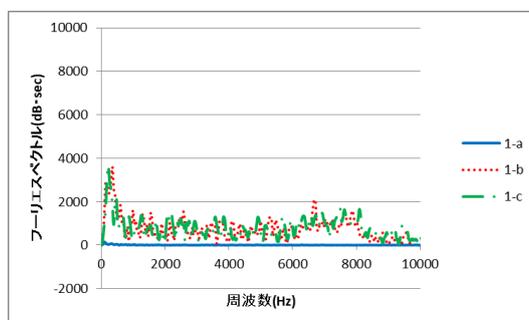
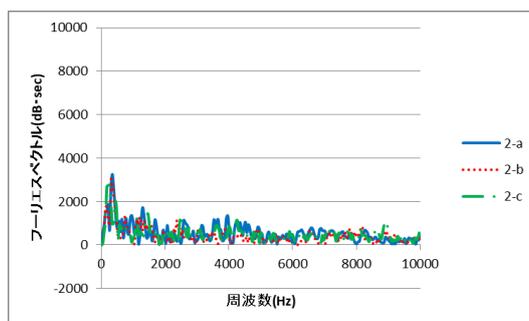
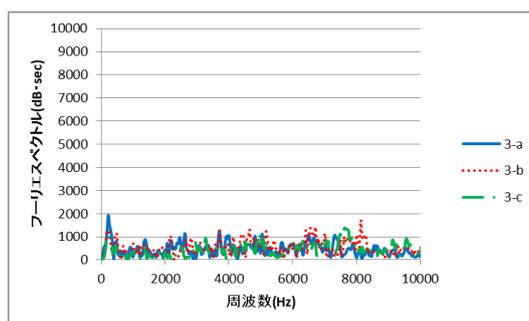
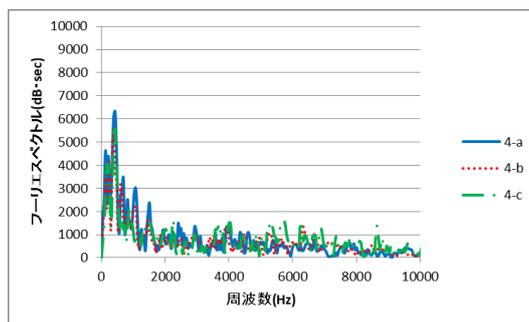
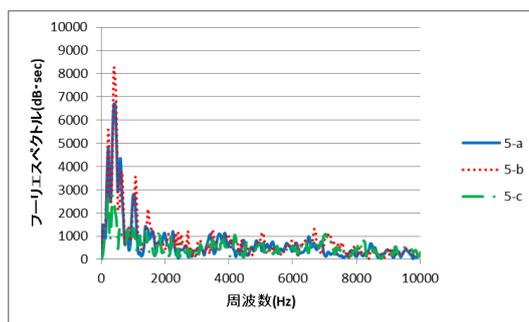
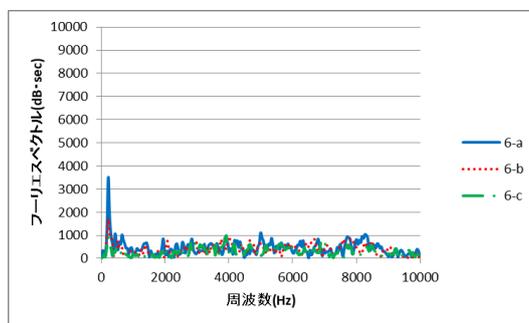
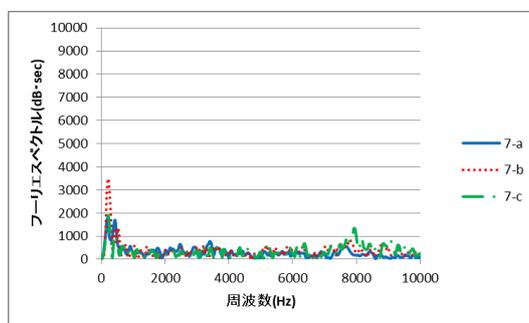
図 3-47 各打診箇所のフーリエスペクトル図

加振は同一人物が同程度の力で打診棒を用いて行っている。図 3-47 の打診箇所 4,5 の 1000Hz 以下のピークが大きく出ているため、剥離を疑うことができる。しかし、他の計測箇所でも 1000Hz 以下のピークが一番大きいため、1000Hz 以下を除いた 1000~10000Hz の範囲でピークの周波数をみつけた。打診箇所とピーク周波数の関係を図 3-48 に示す。

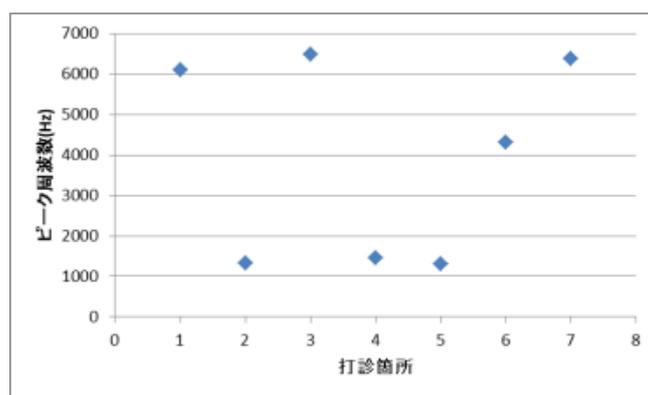
図 3-48 打診箇所とピーク周波数

図 3-48 に示す通り、打音箇所 2,4,5 のピーク周波数と 1,3,6,7,のピーク周波数では大きく異なる結果となった。他の湿式仕上げの剥離箇所はピーク周波数が小さくなる点、打診箇所 4,5 の間にひび割れが走っている点からモルタル-レンガ間の剥離においてもピーク周波数を用いることは有効である可能性が高いと考えている。

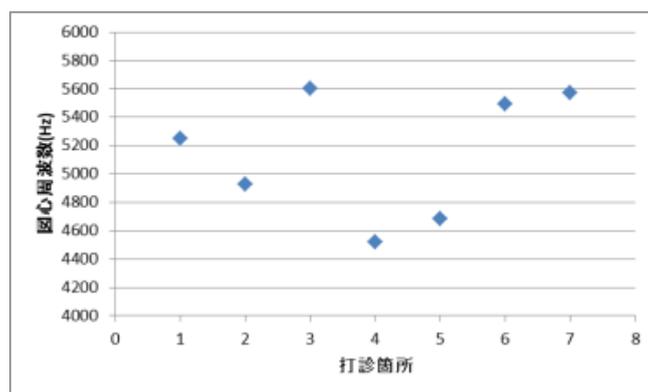
図 3-49 診箇所と図心周波数

図 3-49 の通り、図心周波数を用いてもピーク周波数と同じく 2,4,5 の値が他より小さくなっている。確実に剥離が生じている 4,5 の値が特に小さくなっている点も進行度評価まで行える可能性があると考え。また、差も 1000Hz 程度あるため、閾値を設けやすい。ピーク周波数では 1000Hz 以下に大きなピークを持っており、ピークが見つけない可能性がある。

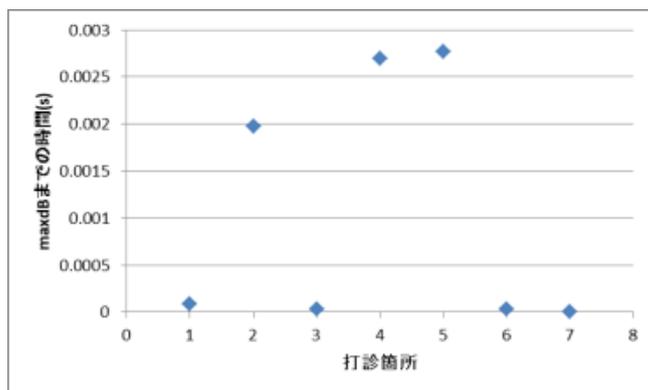
図 3-51 打診箇所と最大音圧までの時間

図 3-51 に示すように、打音箇所 2,4,5 では加振から最大音圧までに時間がかかるのに対し、それ以外の箇所ではおおよそ加振時＝最大音圧となっていることがわかる。剥離部では空気層ができ、物体-空気層の界面で反射音がおこることによる影響と考えている。この結果は前節と同じ傾向を示すことから加振時から最大音圧までの時間という指標も剥離検知には有効であることと考えている

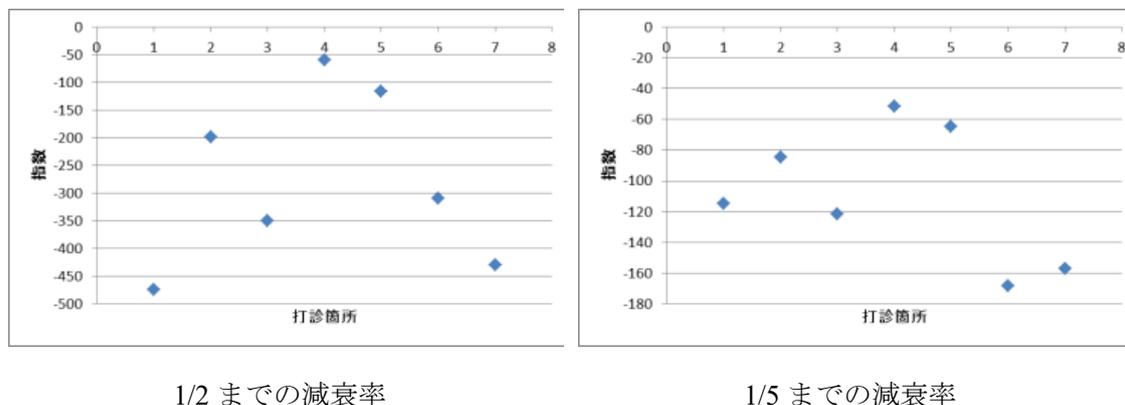
図 3-52 診箇所と減衰率

図 3-52 より、どちらも減衰率が大きく異なっているが、特に最大音圧の 1/2 までのほうが顕著にその差が見られる。健全部では一体となって振動し、振動が発散されるのに対し、剥離部では空気層ができ、その部分に自由振動が残るため減衰率が小さくなっているのではないかと推定している。この結果からも加振箇所 2,4,5 の値が大きく他と異なるため、閾値を定めることで剥離評価の指標に使えるのではないかと考えている。

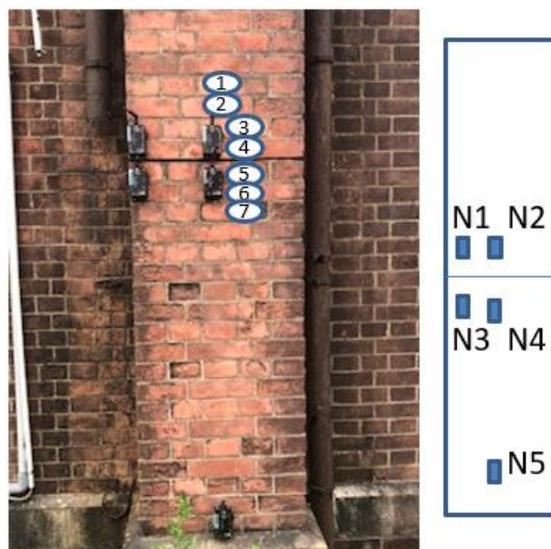
図 3-53 計測箇所

図 3-53 より、N1,2 と N3,4 間には大きなひび割れが走っているため、確実に上と下で挙動が違うだろうと考え解析を行った。

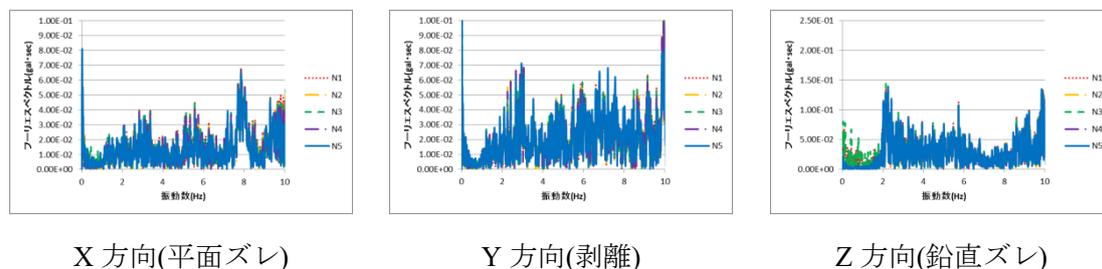
図 3-56 壁柱剥離 FFT

図 3-56 より、X: 平面ズレ方向およびY:剥離方向のフーリエスペクトルはN1 からN5 すべての箇所が 2.95Hz にピークを持つ同様のスペクトルとなった。また、Z: 鉛直ズレ方向のフーリエスペクトルはN1 からN5 すべての箇所が 2.3Hz にピークを持つ同様のスペクトルとなった。

N1,N2 は打診箇所の 4,N3,N4 は打診箇所の 5 に相当する。前節の打診結果を加味すればN1,N2 と N3,N4 は剥離方向、鉛直ズレ方向に異なるスペクトルを持っていても良いと考えていたが、図 3-56 のようにほぼ同じスペクトルを示すため、加速度センサを用いた計測では、FFT のような振動数領域での解析での剥離検知は難しいことがわかった。

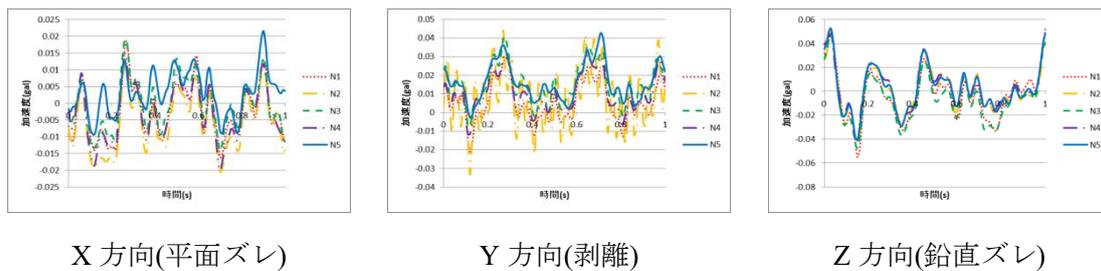
図 3-57 壁柱剥離 FFT

図 3-57 に示すように，すべての箇所が同じ位相をしていることがわかった。N1,N2 と N3,N4 の間には大きなひび割れが入っているため，剥離方向，鉛直ズレ方向に上(N1,N2)と下(N3,N4)で挙動が変わるだろうと考えていたが，実際は同じであった。常時微動計測結果は，時間領域での解析でも打音解析とは大きく異なり，剥離を検知することはできないと考える。

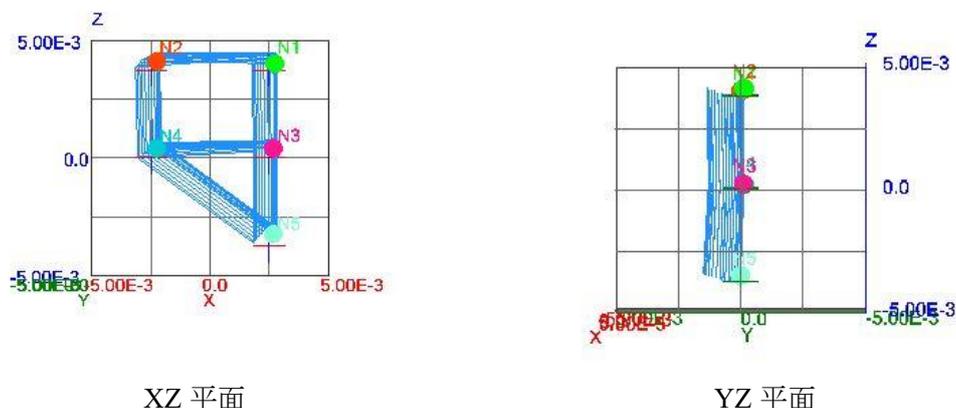
図 3-58 由振動(BPF なし)での YZ 平面のリサーチ

図 3-58 より、XZ 立面、YZ 立面ともに各箇所が平行移動していることがわかる。ひび割れ上部 N1,N2 とひび割れ下部 N3,N4 で、剥離方向である Y 方向に違う挙動をするだろうと予測したが、常時微動計測では同じ振動をしていた。リサーチは実挙動の様子であるため、この指標を使っても変化が見られないのでは、常時微動計測によるモルタルレンガ間剥離の検査は難しいことがわかった。

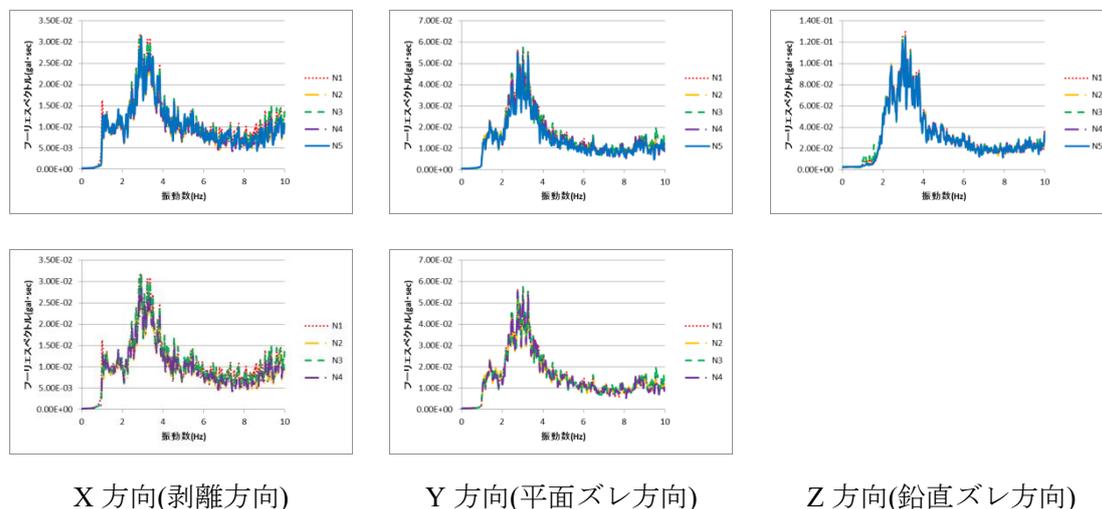
図 3-61 1号棟北壁モルタルレンガ一体性

図 3-61、表 14 より、外壁内外に貼ったとしても、表面に貼ったものと同じ結果となった。そのため、外壁内外に貼ったとしても、振動数の領域では剥離検知は難しい。

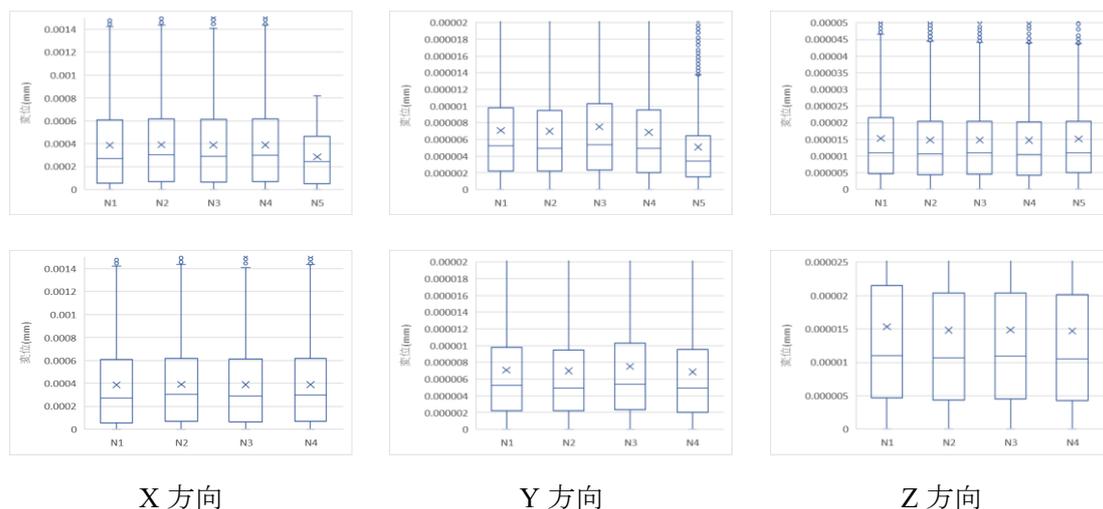
図 3-64 1号棟北壁モルタルレンガ一体性

図 3-64、表 15 より、各箇所第一から第三四分位数、及び中央値が一致した。N1 と N3、N2 と N4 がそれぞれ対応するため、内外ともに同じ程度の振幅で動いていることがわかる。また、振動回数自体も同程度であるため、剥離を検知できていない。

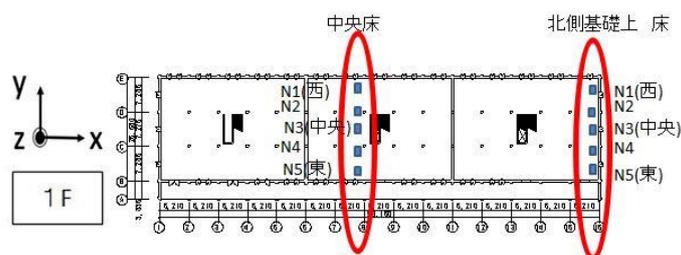
図 3-66 中央部北側基礎上の比較

図 3-66 に計測箇所を示す。不同沈下による平面の常時微動への影響を考察するため、沈下量の大きい中央部の床と、沈下量の小さい北側基礎梁上近くの床を計測対象とした。便宜上中央部と北側基礎梁上という名前で各計測を呼ぶ。

また、この建物は外周部のみ基礎梁があり、中央部は独立基礎となっており、基礎ごとの比較を行うため、東西方向に5箇所センサを配置し、計測を行った。両計測とも西側から N1, N2 と置き、中央部が N3, 東側が N5 としている。

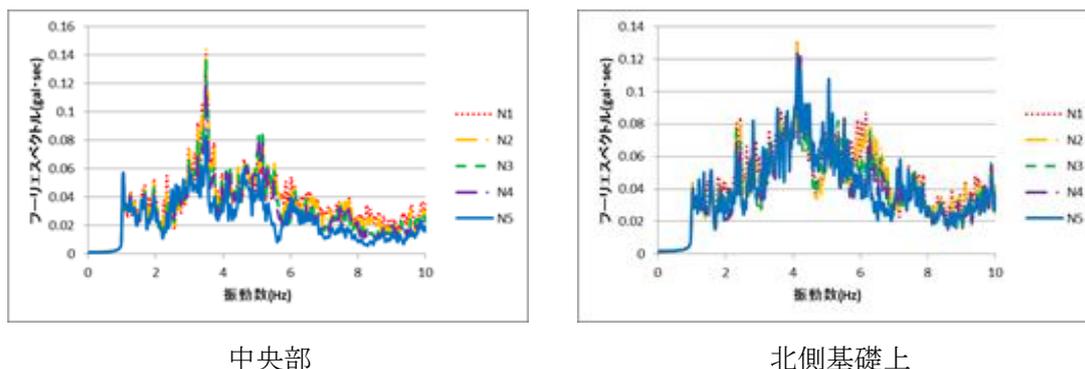
図 3-67 各箇所 X 方向のフーリエ変換の結果

X 方向 (Hz)	中央部	北側基礎
一次固有振動数	3.48	4.13
二次固有振動数	5.04	7.42

図 3-67 から 図 3-69、表 16 から表 18 より、中央部、北側基礎上それぞれの計測箇所において、X,Y 方向の計測箇所での違いによるフーリエスペクトルの違いは見られない。そのため、中央部、基礎梁上共に計測箇所の水平方向の振動性状に関して不同沈下の影響は認められない。ただし図に示す Z 方向の常時微動については、中央部と北側基礎上でのフーリエスペクトルの比較をすると、3Hz 以降の振動特性が大きく異なっていることがわかる。即ち、不同沈下による鉛直方向の振動成分の違いが常時微動計測でも現れていることになる。また本計測対象である陸軍被服支廠は外周部には基礎梁が通っているが、中央部の柱は独立基礎となっており、梁による拘束の有無も高さ方向での上下動の振動特性に違いに影響を与えていると考えられる。

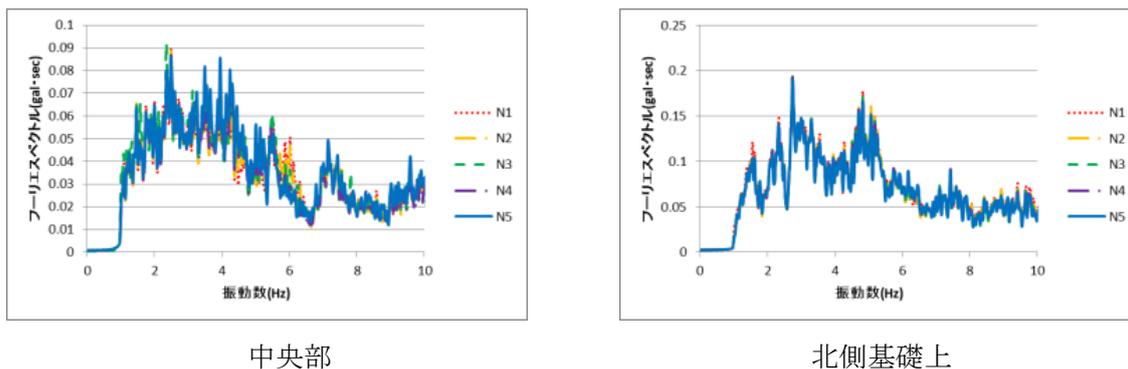
図 3-68 各箇所の Y 方向のフーリエ変換の結果

X 方向 (Hz)	中央部	北側基礎
一時固有振動数	2.34	2.73
虹固有振動数	4.24	4.82

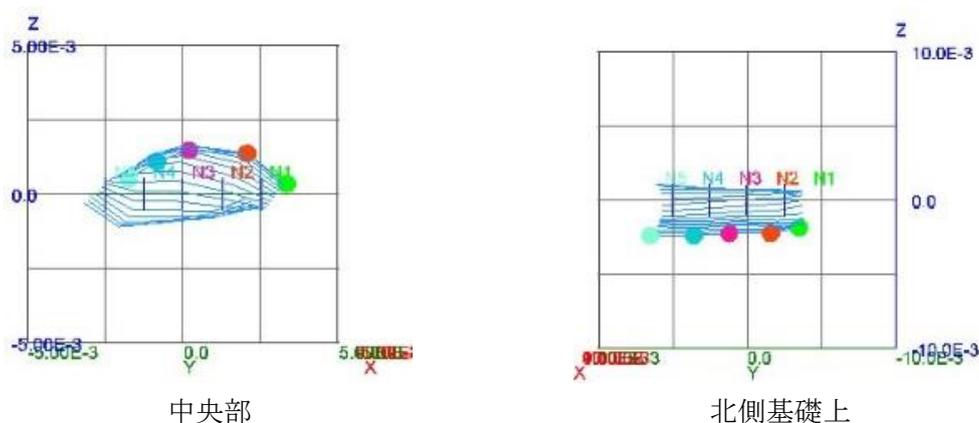
図 3-71 自由振動(BPFなし)でのYZ立面のリサージュ

図 3-71 は計測システム（DC～100Hz）で測定された常時微動計測値をフィルタ処理せずに示したリサージュである（ここでは自由振動と呼ぶ）。図 3-71 より、常時微動の状態をリサージュで見ると、中央部のなかでも東西の中央部である N3 が大きく上下動をしており、端部である N1,N5 は振動が小さくなっている。それに比べて北側基礎梁上では各箇所がほぼ同様に上下動していることがわかる。筆者らは、基礎（梁）の有無による各計測箇所の拘束の違い及び不同沈下によって中央部と北側基礎梁上で振動の違いが生じているものと推定している。

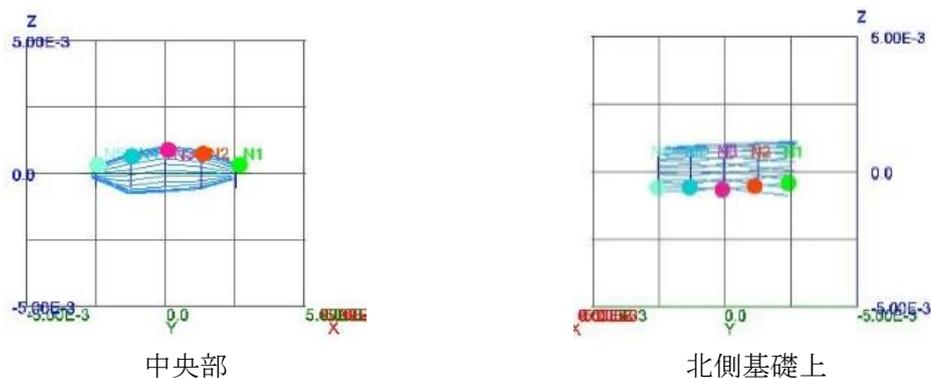
図 3-72 各箇所の z 方向, リサージュ BPF 4.5 ± 0.5

図 3-72 中央部より、計測箇所のフーリエスペクトルが異なる振動数帯では、自由振動と同じ特徴の微動が生じている。この振動数帯でも、フーリエスペクトルの差が小さい北側基礎上では、自由振動時と同じく一体となって上下動をしている。ここでは示していないが、4.0~8.0Hz の間で BPF をかけても中央部での N3 が大きく上下動をする同じ結果となった。

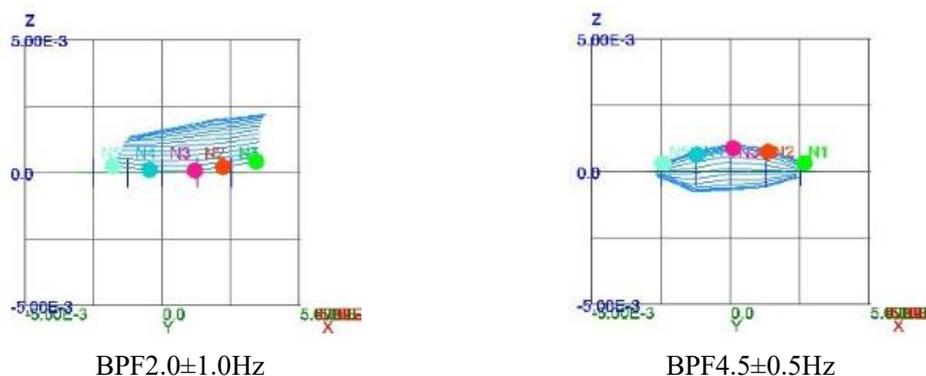
図 3-73 中央部各 BPF でのリサージュ図

中央部の計測位置において、1.0Hz~3.0Hz(BPF 2.0 ± 1.0 Hz)、および 4.0Hz~5.0Hz (BPF 4.5 ± 0.5 Hz) の振動を取り出したリサージュを図 3-73 で比較した。図 3-73 より、BPF 2.0 ± 1.0 Hz では自由振動時の北側基礎梁上と同様に、各箇所が一直線となって上下動をしている結果となった。すなわち本建物では、中央部での上下動の違いは、4Hz 以上の東西方向各計測箇所での振動性状の違いが原因であることと考えられる。

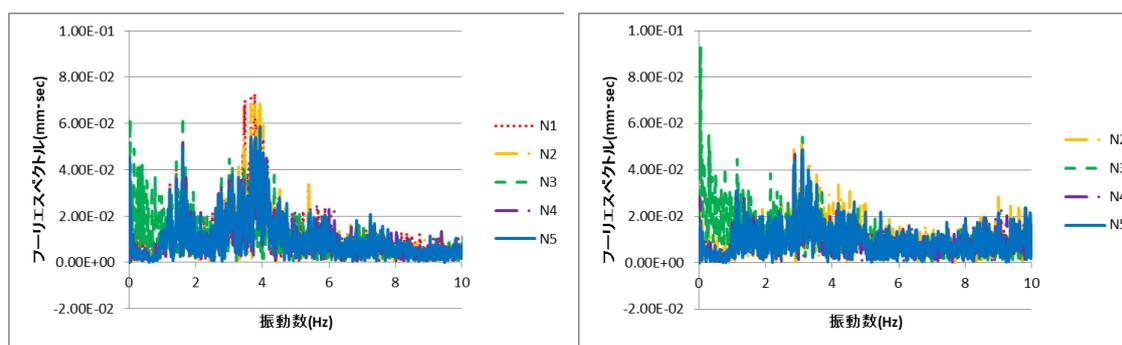
図 3-75 各箇所 X 方向のフーリエ変換の結果

X 方向 (Hz)	中央部	西側基礎上
一時固有振動数	1.61	3.28
	3.77

図 3-75 から図 3-77、表 19 から表 21 より、中央部、西側基礎上それぞれの計測箇所において、X,Y 方向の計測箇所の違いによるフーリエスペクトルの違いは見られない。そのため、前節の南北での計測と同じく、各計測箇所の水平方向の振動性状に関して不同沈下の影響は認められない。

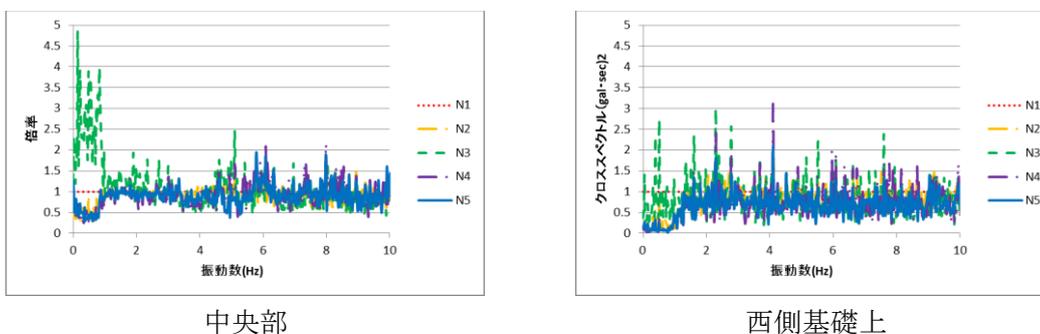
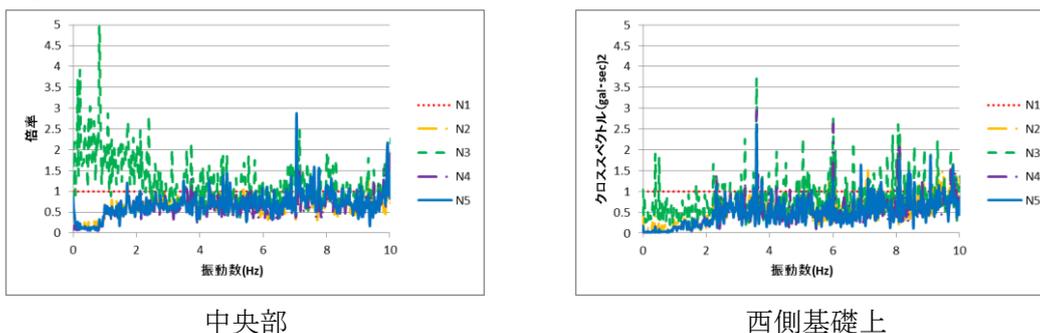
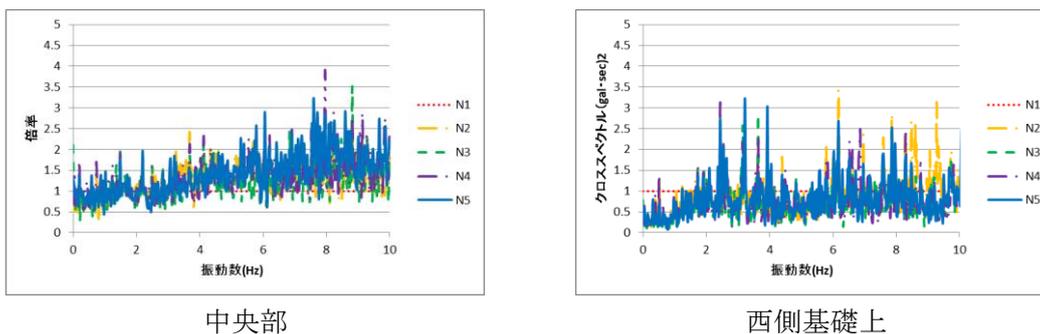
図 3-78 から図 3-80 より、やはり、すべてのものの倍率が3倍以下に落ち着いている。また、Z 方向の中央部が前節の中央とことなり、平面中央部に近い箇所であっても他と同じような動きをしていることがわかる。

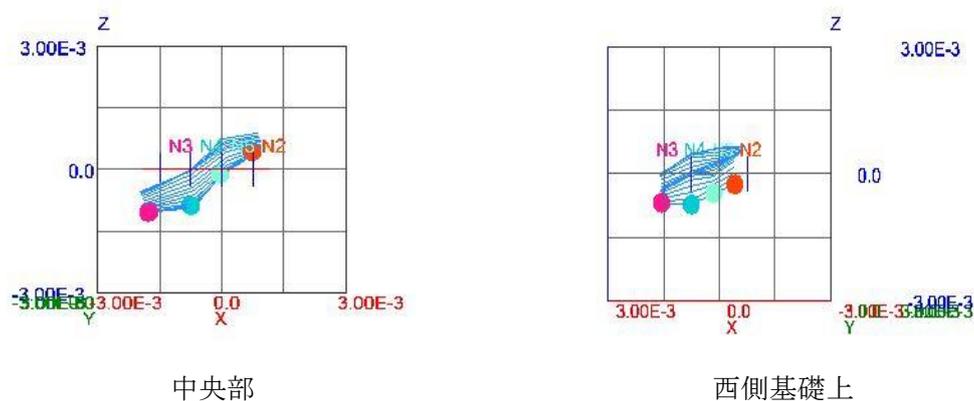
図 3-81 自由振動(BPFなし)でのYZ平面のリサージュ

図 3-81 より中央部、西側基礎上ともにおおよそ平行移動していることがわかった。しかし、中央部では南北での中心である N3,N4 が常にマイナスの位置で上下動していた。本節の中央部は長手方向で計測しており、前節短辺方向の中央部より沈下が起こりやすい。過去の計測でも長手方向で大きく不同沈下を起こしていることがわかっている。このことより、本計測箇所中央部は、通常時からかなり地盤が傾いている可能性がある。十分中央部が沈下してしまっているため、前節のように縄跳びをとぶような振動をするのではなく、各計測箇所が平行移動してしまい、振動数領域では変化が見られなかった可能性が考えられる。

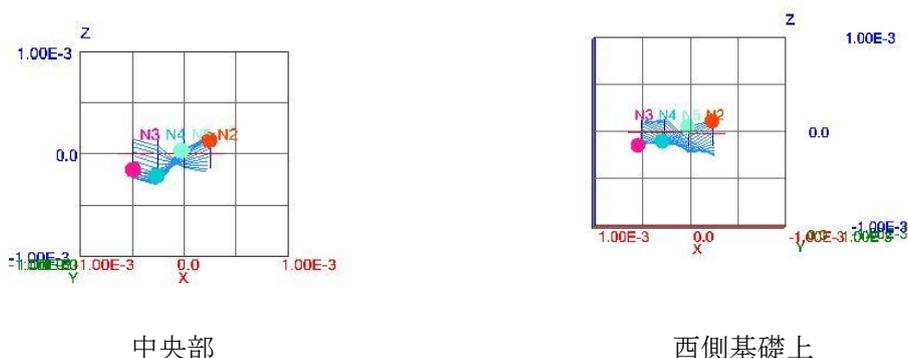
図 3-82 各箇所の z 方向, リサージュ BPF 3.5 ± 0.1

図 3-82 より中央部, 西側基礎上ともに N5 を対象とした上下動を行っていた。西側基礎上にもこの振動数帯のピークは見られるため、長手方向では基礎梁に関係なく不同沈下の影響が現れている可能性がある。

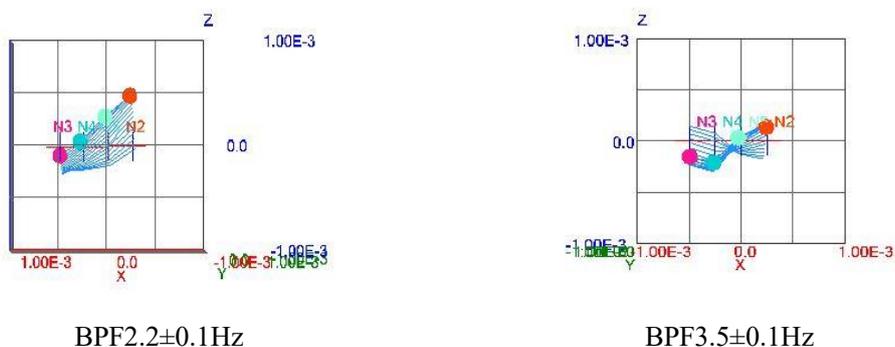
図 3-83 中央部各 BPF でのリサージュ図

中央部の計測位置において、 $2.1\text{Hz}\sim 2.3\text{Hz}$ (BPF $2.2\pm 0.1\text{Hz}$)、および $3.4\text{Hz}\sim 3.6\text{Hz}$ (BPF $3.5\pm 0.1\text{Hz}$) の振動を取り出したリサージュを図 3-83 で比較した。図 3-83 より、BPF $2.2\pm 0.1\text{Hz}$ では各箇所が傾きを持ちつつも、一直線となって上下動をしている結果となった。そのため、この振動数帯でも中央部沈下の動きを行っていることとなる。長辺方向においては多くの振動数が中央部沈下を行っていることがわかった。

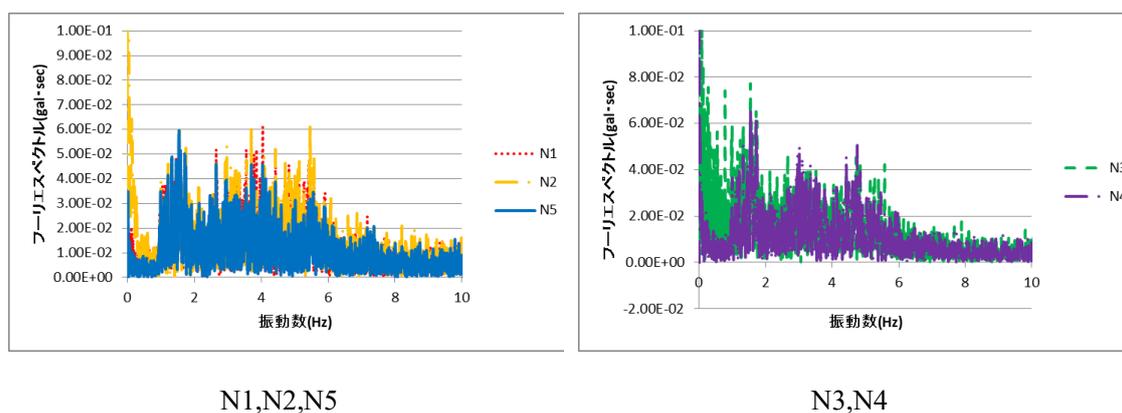
図 3-85 各箇所 X 方向のフーリエ変換の結果

X 方向 (Hz)	N1,N2,N5	N3,N4
一次固有振動数	3.7	3.1
	5.55	4.75

図 3-85 から図 3-87、表 22 から表 24 より、X 方向の特徴は、南北方向で違いがあるということがわかった。N1,N2,N5 のグループと N3,N4 のグループに分かれていることから、おそらくこの境界の壁で振動性状が変わっている可能性が考えられる。表を見ても、北側である N1,N2,N5 の固有振動数が N3,N4 より高いことから、やはり、基礎付近のほうが強いということがわかった。

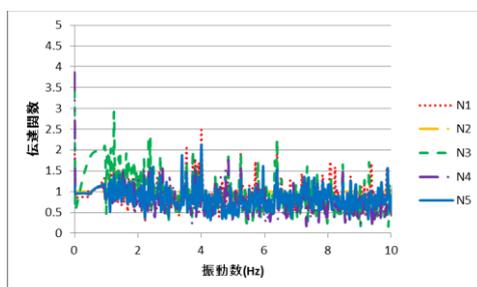
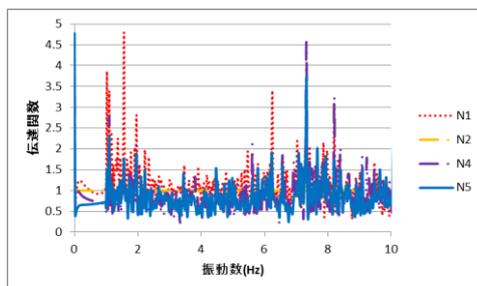
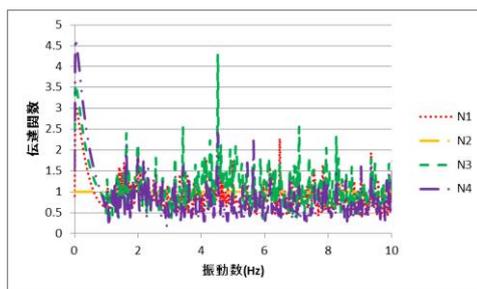
図 3-88 各方向の伝達関数

図 3-88 より、Z 方向において、1F 平面の中央部である N3 が、4.5Hz で大きな倍率を持っている。

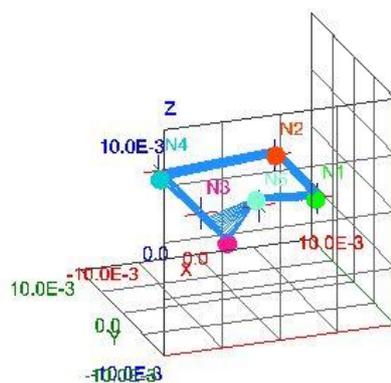
図 3-89 自由振動(BPFなし)でのリサーチ

図 3-89 は自由振動での 1F 平面北側半分でのリサーチである。静止画であるため、少し伝わりにくいですが、自由振動時から 1F の中央部である N3 が大きく上下に振動している。また、N1 と N3 の間である N5 が N3 と逆方向に動くため、更に大きく N3 が大きく動いているように感じる。

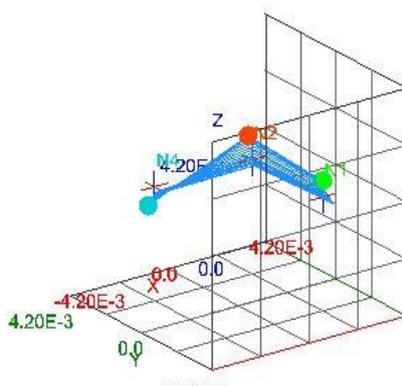
図 3-90 自由振動(BPFなし)での基礎部分のリサーチ

図 3-90 は N2 を角とした N2-N1 の北側基礎と N2-N4 の西側基礎の自由振動時のリサーチである。このように N2-N1 の北側基礎は常に平行移動しているのに対し、N2-N4 の西側基礎は大きく傾いて動いていた。やはり、短辺方向より長辺方向である西側基礎のほうが不同沈下の影響を受けている。

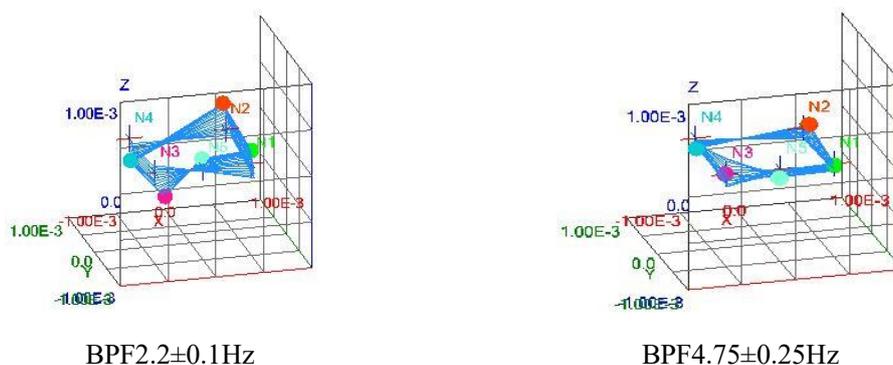
図 3-91 各 BPF でのリサージュ図

図 3-91、BPF $2.2\pm 0.1\text{Hz}$ のグラフより、全計測箇所の一次ピークでは自由振動時と同じく、N2-N1 の北側基礎は平行移動、N2-N4 の西側基礎は傾きを持って上下運動をしている。一次固有振動数は自由運動を支配する割合が高いため、自由振動時と同じ動きをするのは納得がいく。本計測は平面北側半分であるため、南側半分は N4-N3 ラインを対称に振動していることになる。そのため、西側基礎中央部は上下動によってかなり疲労を蓄積している可能性が高い。

図 3-91、BPF $4.75\pm 0.25\text{Hz}$ のグラフより、平面中央 N3 が大きく上下動していることがわかる。

平面で振動を確認すると、北側基礎(短辺基礎)より西側基礎(長辺基礎)の方が中央部で沈下を起こしており、劣化が促進されている可能性がある。建物平面中央部は不同沈下の影響で 4.5-5Hz が特に揺れやすくなっており、建物平面中央部が一番沈下量大きいことがわかった。

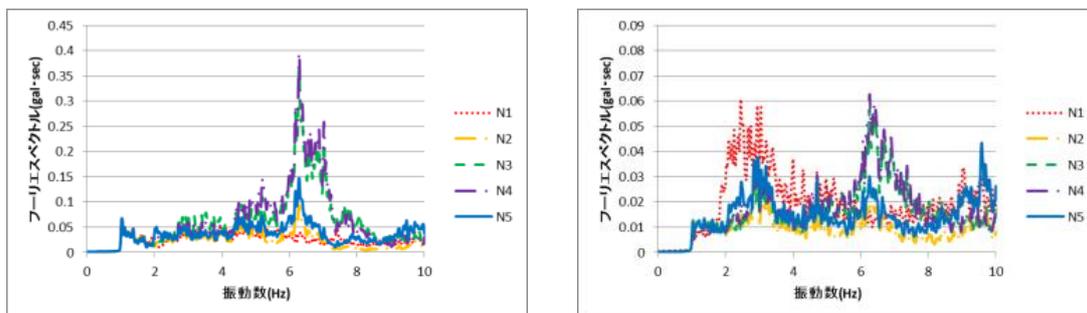
図 3-96 各箇所 X 方向のフーリエ変換の結果

X 方向 (Hz)	中央部	北側基礎柱
一次固有振動数	2.89	3.04
二次固有振動数	4.50	4.70
	6.27	6.25

図 3-96 から図 3-98、表 25 から表 27 より、x 方向の微動については、中央部、北側基礎上ともに 3F 床の上下である N3,N4 のスペクトルが 6.3Hz にピークを持っている。やはり、建物の固有振動数のところでも述べたとおり、3F のみがこの振動数帯で揺れやすいことがわかる。しかし、中央部と北側基礎上でピークとなる振動数におけるフーリエ振幅が大きく異なっていることが分かる。中央部のほうがかなり 6.3Hz 付近で X 方向に揺れやすい。これは 3F 床各部の拘束度の違いが影響を与えているものと考えている。

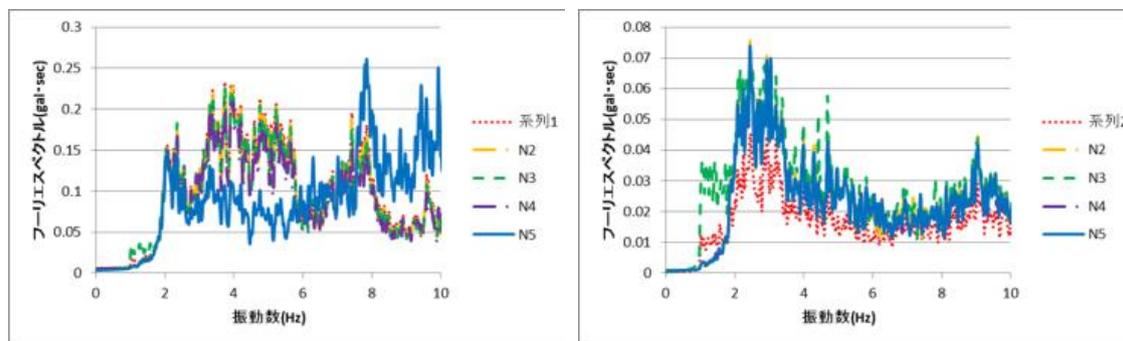
図 3-98 各箇所の Z 方向のフーリエ変換の結果

Z方向の微動を表す図 3-98 より、N1 から N4 で 4.0~6.0Hz にピークがあることから、不同沈下と同じピークであるため、地盤の揺れやすさが建物に伝達していることが見て取れる。また N5(3F 柱上部)のスペクトルが他の位置のものと大きく異なっている。これは 3F 柱上部は小屋梁とつながっており、フレームの振動特性を示しているのだと考える。N5 において 4Hz から 6Hz のピークが見られないことから、図 3-99 に示したひび割れによって振動性状が異なっている。もしくはフレームの振動特性のほうが不同沈下の影響より強いということが考えられる。また、中央部のみ全箇所にて 7.8Hz_{no} ピークがあり、これも不同沈下の影響と考えている。

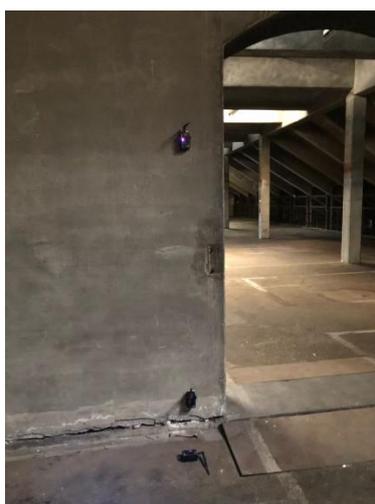
3F 床のみ、このように 6.3Hz 付近で大きく動きやすくなっており、2F,3F の柱、壁はこの振動によりかなりダメージを受けていることとなる。3F 中央部柱や 3F 中央部壁には、この影響と考えられるひび割れが多く存在する。その様子を図 3-99 図 3-100 に示す。

図 3-100 3F 壁のひび割れ

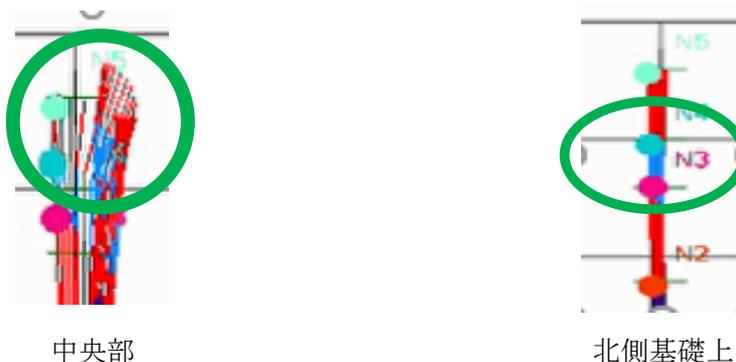
図 3-102 自由振動(BPF なし)での YZ 平面のリサージュ

図 3-102 より、中央部では最も上部の N5(3F 柱上部)の箇所が小刻みに首を振るような揺れていることが分かる。北側壁では N5、N4 間はほぼ一定であるが、N3 (2F 柱上部) の上下動振幅が大きくなっている。中央部での異常振動の原因は、現時点では、輪切り状ひび割れの実挙動への影響と考えている。

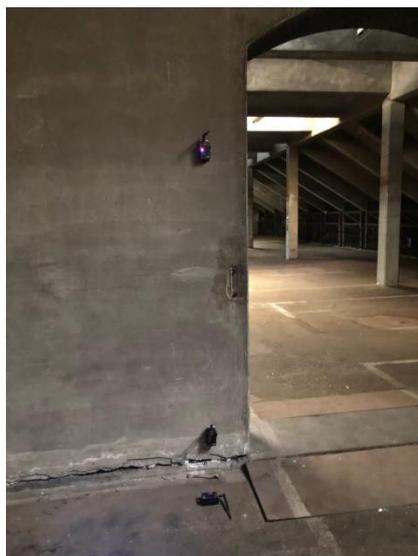
図 3-104 3F 壁の様子

図 3-113 から図 3-115 に示すとおり、3F のみ、加振時に大きく伝達関数が異なっている。3F 壁付け根には図で示したように大きなひび割れが入っており、空間があるため、上下に動きやすくなっていることが原因であると考えられる。

3F 壁に関してはクロススペクトル、リサージュよりかなり劣化が進行していることが見て取れる。やはり、中央部不同沈下の影響が柱だけでなく壁にも影響を与えているのだろう。壁の補修に関しては確実に上階から行っていくべきである。

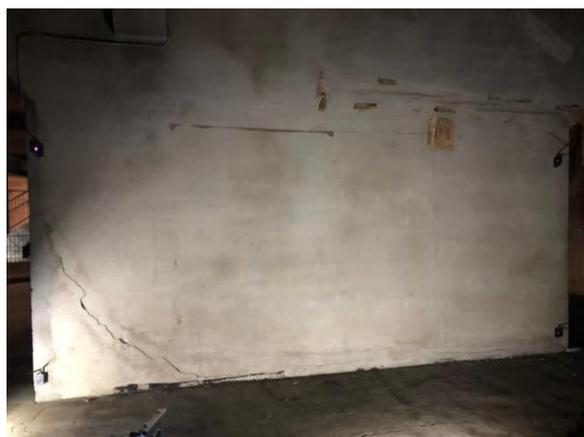
図 3-105 2F 壁の様子

2FX 方向においては常時微動では 7Hz 付近で揺れやすいが、加振のものでは 7Hz に加え、4Hz, 5Hz 付近でも揺れやすくなっている。2F 壁の付け根部分にひび割れが入っていたため、その影響であると考えられる。

図 3-126 に示す 2F の壁においては、壁の付け根にひび割れが入っていたが、加振時も壁が平行移動している。そのため、3F 壁ほど劣化が進んでいるわけではない。

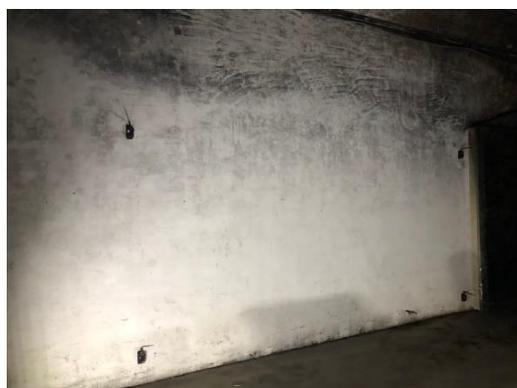
図 3-106 1F 壁の様子

1F の X 方向において、常時微動では 6.5Hz 付近で揺れやすいが、加振では 5Hz 付近で揺れやすくなっている。1F 壁には付け根のひび割れなどは見られなかったため、壁面外周部が固定されているときの、加振による面外方向への揺れやすさが 5Hz 付近の可能性が考えられる。ひび割れによって一番動きが変わる X 方向では、一番劣化のひどい 3F と 2, 1F で伝達関数の傾向が異なっていた。

図 3-127 に示す 1F 壁についてはひび割れが確認されなかったため、加振を行っても壁が一体となって動いていることがリサージュで確認できた。

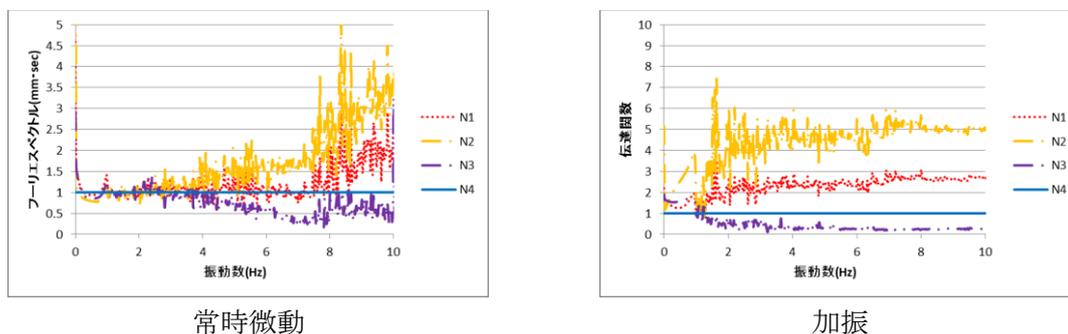
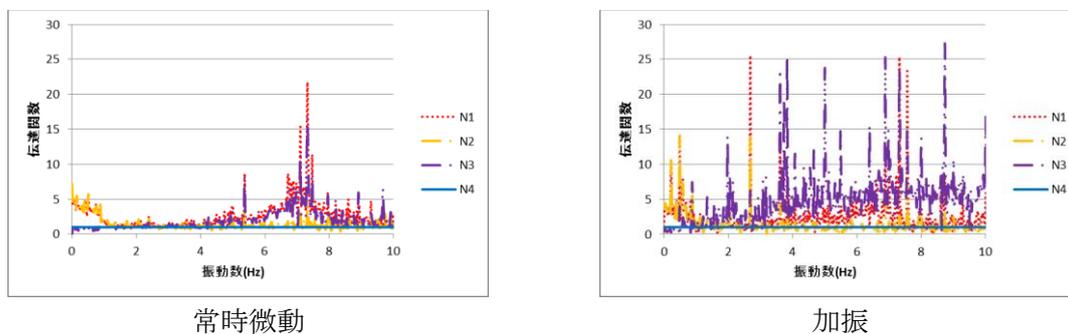
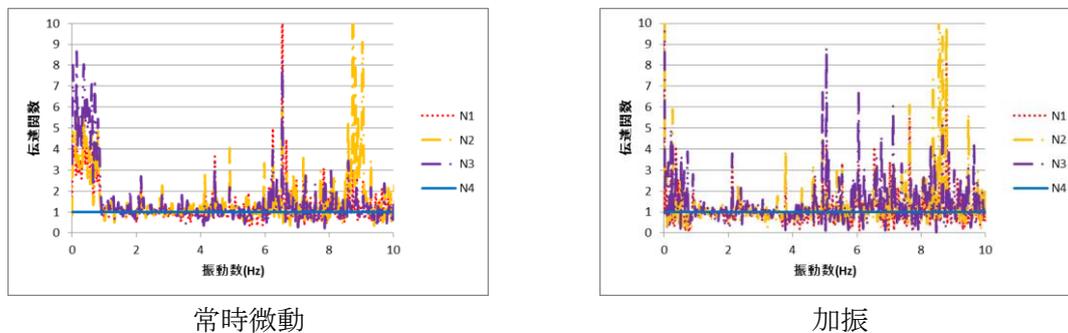
図 3-107 から図 3-109 に示すように、3FX 方向において、大きく振動性状が変わっていることがわかる。常時微動では 8Hz 付近で中央部が揺れやすくなっているが、加振を行うと、どの振動数でも、中央部のほうが大きく揺れる結果となっている。そのため、3F 壁は X 方向において部分的な劣化ではなく、全体として劣化していることとなる。

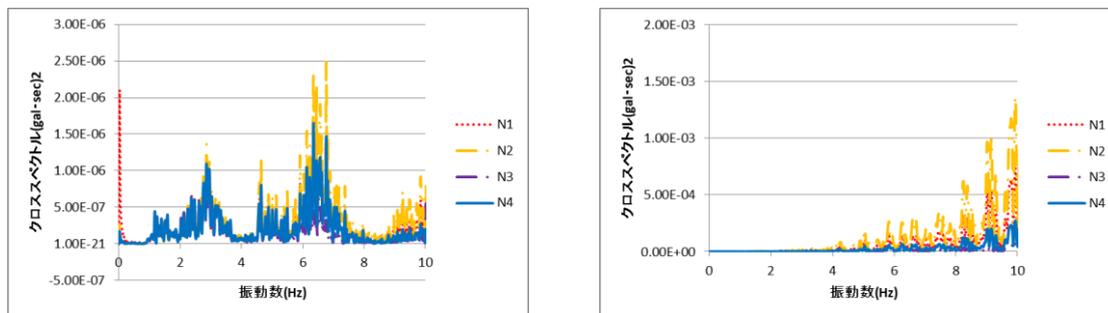
図 3-116 3F 壁 X 方向のクロススペクトルの結果

図 3-116 に示す 3F のみ、加振時に大きくスペクトルが異なっている。8Hz 以降で急激にスペクトルが大きくなっているため、基準とした N4 含め、全箇所でも 8Hz 以降の振動数で揺れやすくなっていることとなる。そのため、3F 壁は一体となって劣化している可能性が高い。

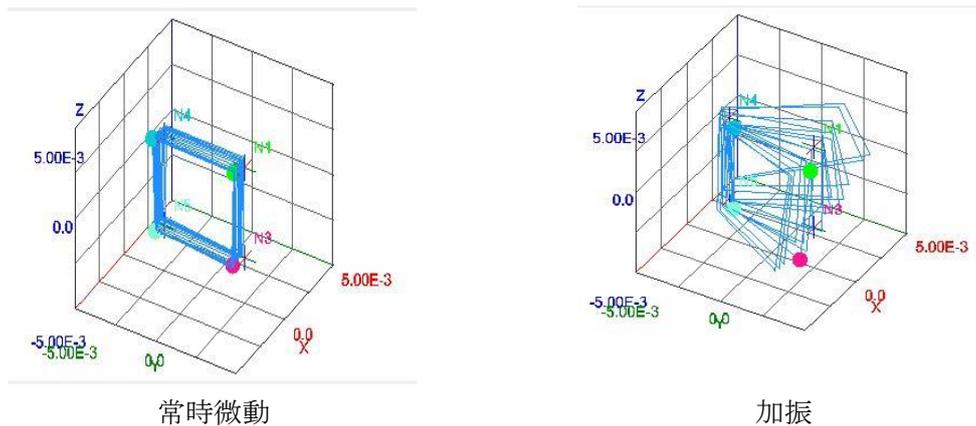
図 3-125 自由振動(BPF なし)での YZ 立面のリサージュ

図 3-125 に示す 3F のみ加振時に中央よりの N1,N2 が大きく振れるように動いている。N4 より外側の柱-壁接合部を支点に大きく扇形に動いているため、床-壁間の接合は確実にひび割れで切れていることがリサージュより見て取れる。やはり、リサージュは実挙動の確認には有効な指標であることが示すことができた。

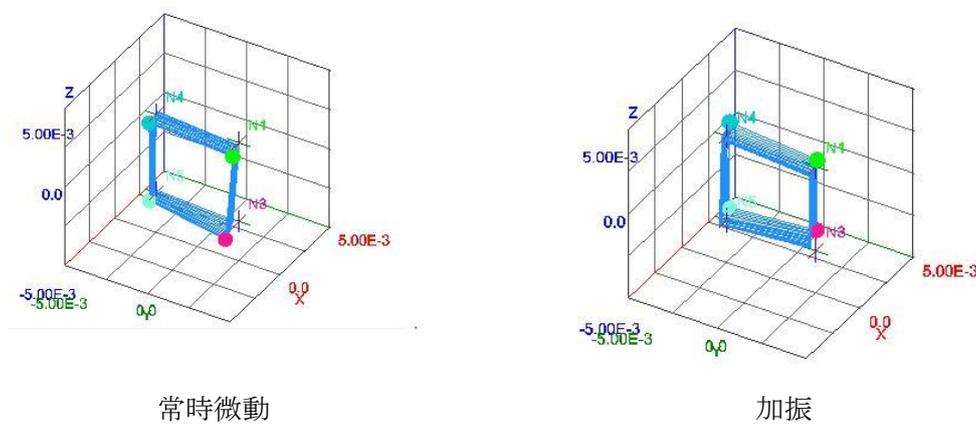
図 3-126 自由振動(BPF なし)での YZ 立面のリサージュ

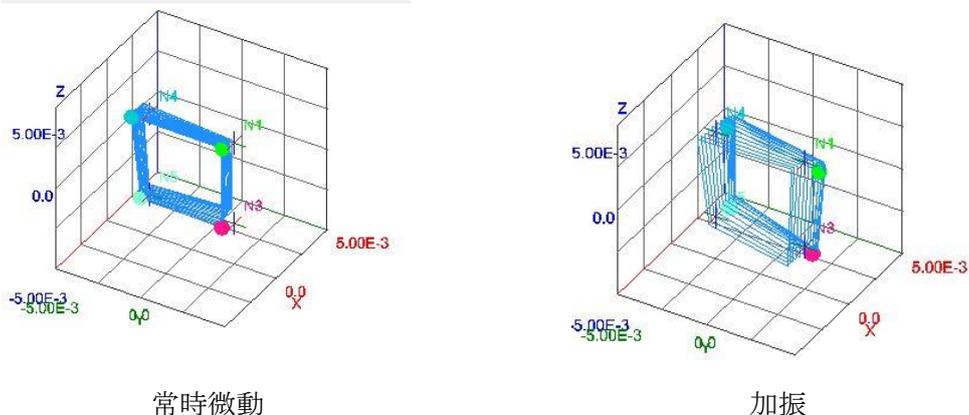
図 3-127 自由振動(BPFなし)でのYZ立面のリサージュ
