令和3年度 修士論文

打音・微動解析による建築物の検査技術の
高度化に関する研究

広島大学大学院先進理工系科学研究科
先進理工系科学専攻
建築材料学研究室

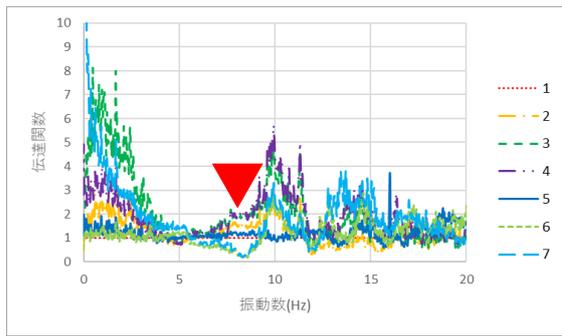
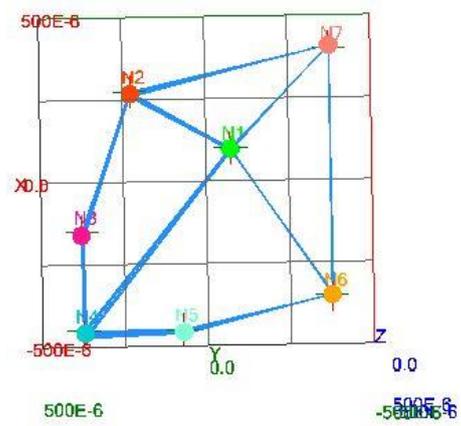
図 4-51 BPF8.4±0.1Hz のリサージュ図

図 4-51, 図 4-52 は, スペクトルが大きく異なる 8.4Hz 付近, 9.8Hz 付近の振動を取り出した図である。同図より, どちらも南西端の N4 が他の箇所と比べて大きく動いていることがわかる。自由振動時のものと合わせて考えると, 南側中央部の N6 を支点に回転運動していることがわかった。リサージュのスケールをみると, 8.4Hz, 9.8Hz 付近の振動は自由振動時の 1/10 程しかないが, スペクトルの異なる振動数全てで回転運動を示し, その足し合わせとして自由振動時に回転運動が起こっている。

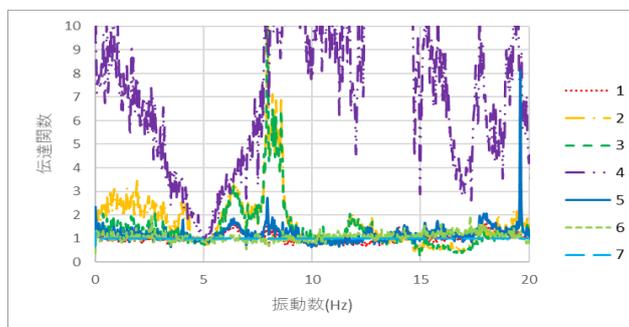
図 4-57 X 方向での伝達関数

図 4-57 に X 方向の伝達関数を示す。なお、4 の箇所はサーバールームのため、機械振動を拾い大きなスペクトルを持ってしまっている。スペクトルが大きくなっている部分では、東端である 2,3>東半分の中央部 1,5>建物中央部の 2,3 の順であるため、やはり建物全体として外側の動きやすい回転運動がわかる。西側では 10Hz 付近にピークがあったが、本計測箇所である東側は 8Hz 付近にピークが見られる。東西で固有振動数が違うことも問題ではあるが、更に東側のほうが固有振動数が低くなっているため、やはり東側のほうが振動が大きいことは確かである。

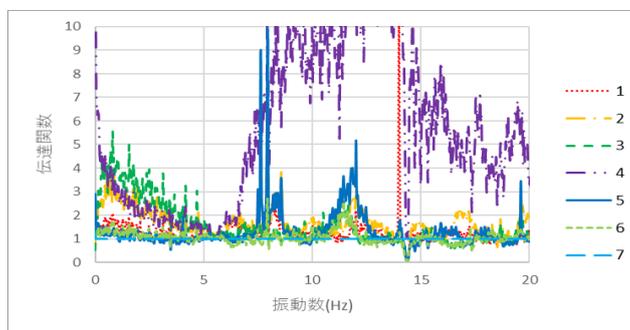
図 4-58 Y 方向での伝達関数

図 4-58 に示すように、西側と異なり、10Hz 付近のピークが、8.5Hz 付近に下がっている。X 方向でも固有振動数が低下していたため、平面として、東側半分が弱いということがわかった。

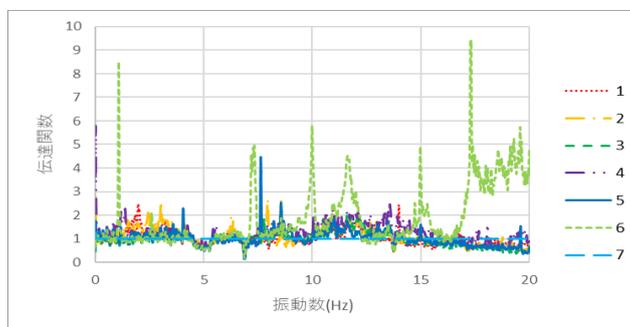
図 4-59 Z 方向での伝達関数

図 4-59 に示すように、概ね 2 倍以下に落ち着いており、ピークも見つけにくいいため、全体的に上下動は同程度であることがわかる。6 の箇所が大きくなっているのは、吹き抜けの隣で計測したためである。この 6 の箇所で 12Hz にピークを持っていることから、吹き抜け近くは 12Hz が大きくなる傾向が見て取れる。

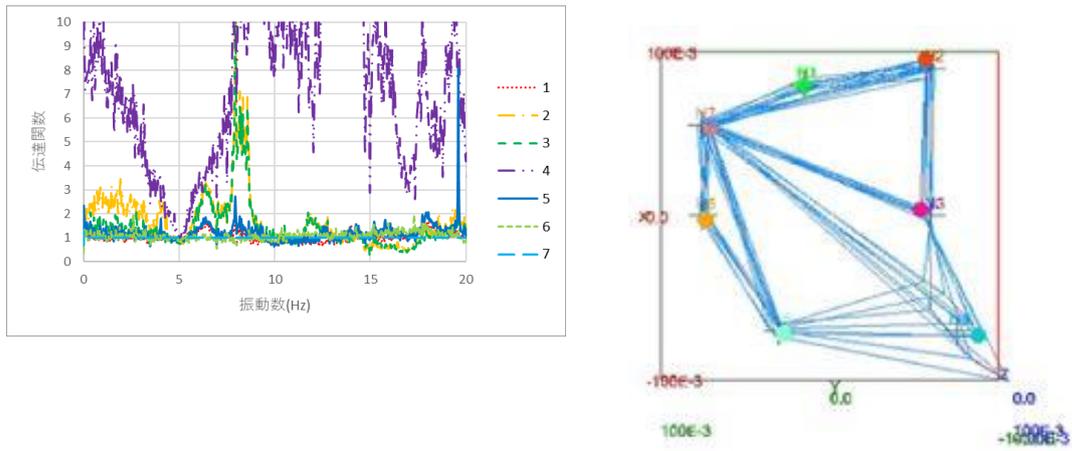
図 4-60 無補正のリサーチ図

図 4-60 に示すように、N4 が機械室ということもあり、少し過剰に出ているが、モニターリング箇所 N7 を支点として、東端が南方向に振れる回転運動が見られた。

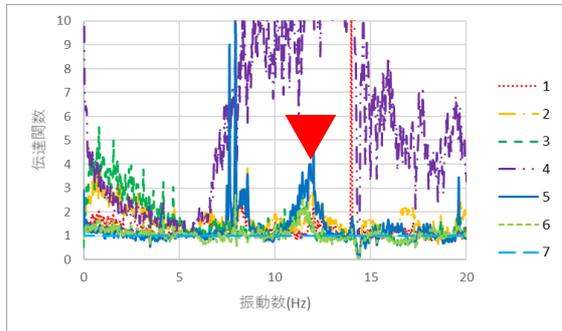
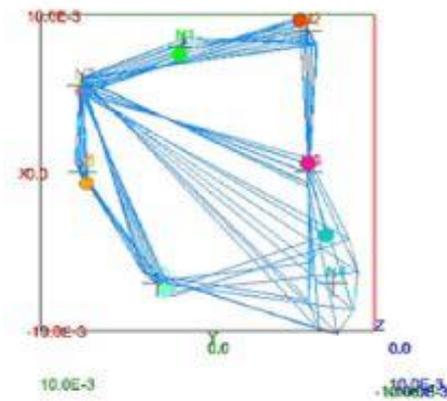
図 4-64 BPF12.1±0.1Hz のリサージュ図

図 4-64 に示すように、Y 方向の伝達関数においても、X 方向と同様でモニタリング箇所を支点として回転運動をしていることがわかった。

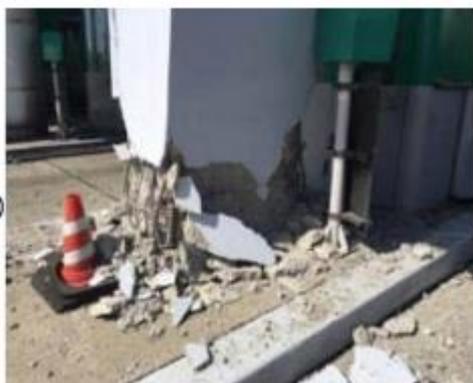
図 5-2 柱脚破壊²⁾

近年災害の数は増える一方である。その中でも地震はトールゲートへ与える損傷が大きく過去にはいくつかの大きな劣化を引き起こしている。図 5-2 は平成 28 年の熊本地震での被害である。熊本 IC のトールゲートの柱脚部分のコンクリートが破損し、柱が座屈した。はじめにでも書いたとおり、震災時には高速道路は避難や救助、物資搬入に重要な役割を果たしている。せっきく運べてもトールゲートが使えなければ下道に出ることもできない。このような状況になることを防ぐべく、トールゲートのモニタリング技術を高めることは非常に重要な課題であると考えられる。

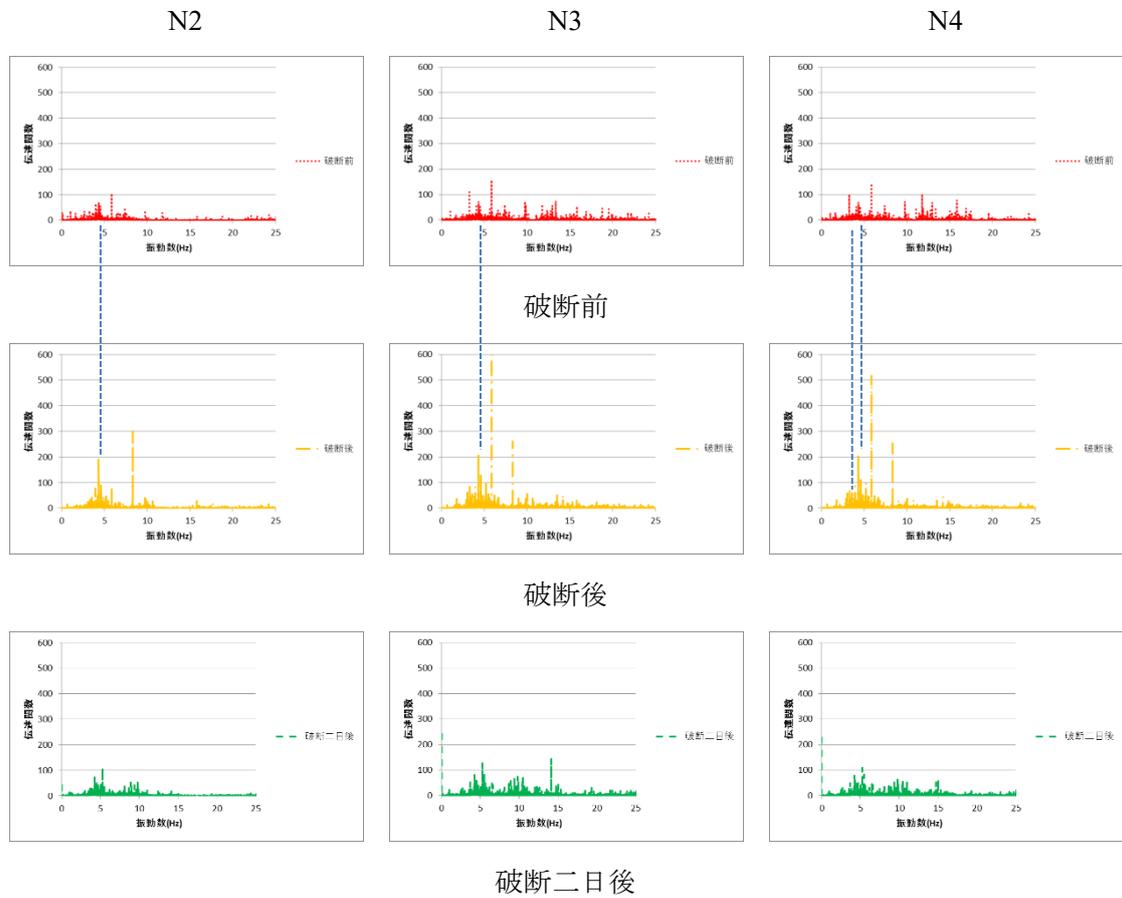
図 5-10 Y 方向の N1(柱脚)を基準とした伝達関数

図 5-10 に示す Y 方向 N1 基準の伝達関数より，X 方向と異なり，あまり破断後に違いが見られない。しかし，破断二日後にすべての箇所でも 10Hz のピークが大きくなっていることがわかる。

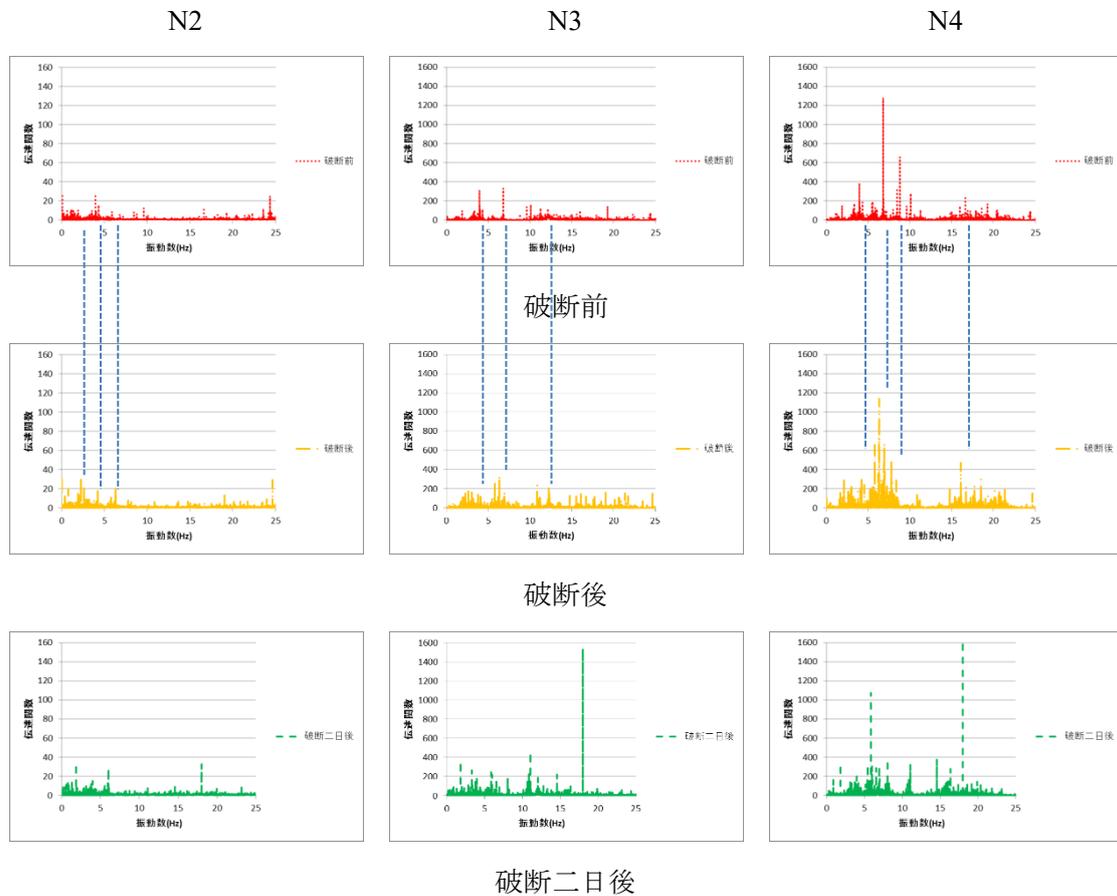
図 5-11 Z 方向の N1(柱脚)を基準とした伝達関数

図 5-11 に示す通り、破断後、X 方向のように新しいピークは見られなかった。しかし、屋根スラブの固有振動数が少し下がっていることがわかった。そのため、単純な構造物の劣化現象を表すのみである。

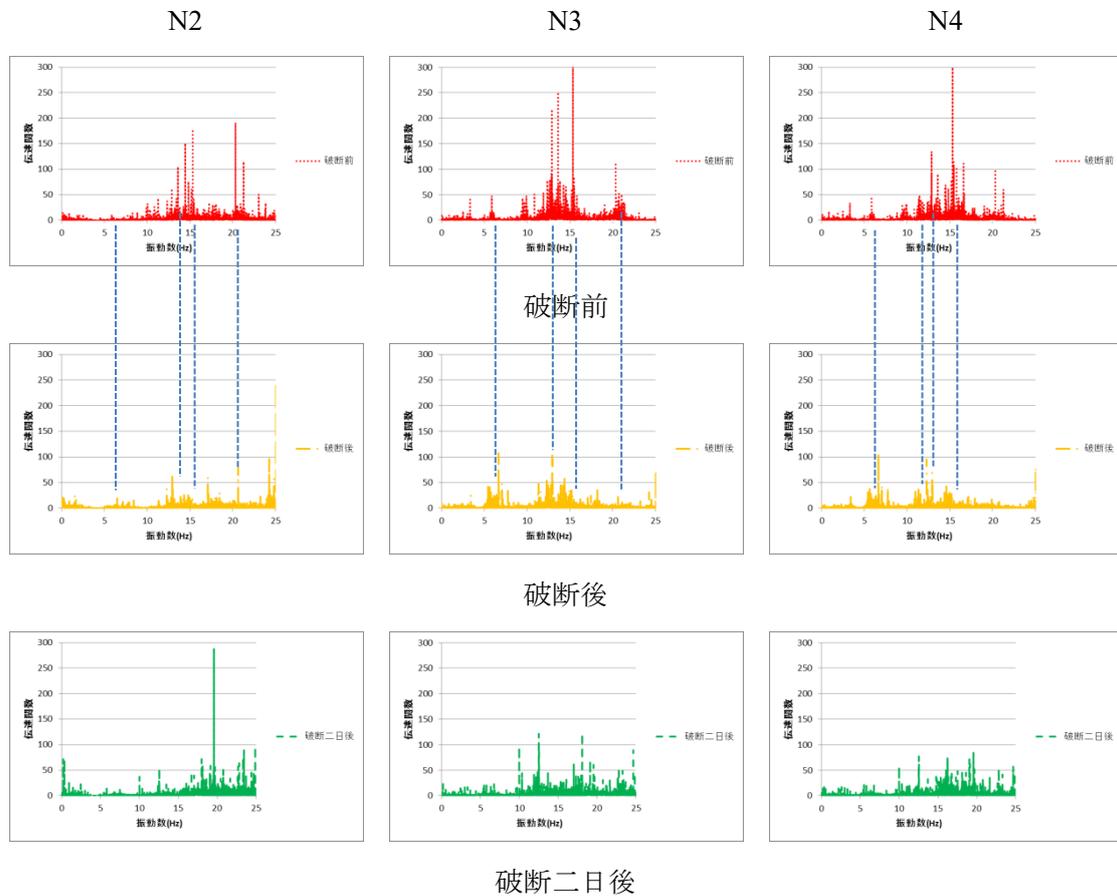
図 5-13 Y 方向の N2(柱頭)を基準とした伝達関数

図 5-13 より破断後すべての結果で 7Hz 付近に新しいピークができています。また、破断二日後に 15Hz 以上の振動数の伝達関数が大きくなっています。そのため、PC 鋼線の破断は大きい振動数帯に影響を与える可能性が考えられる。

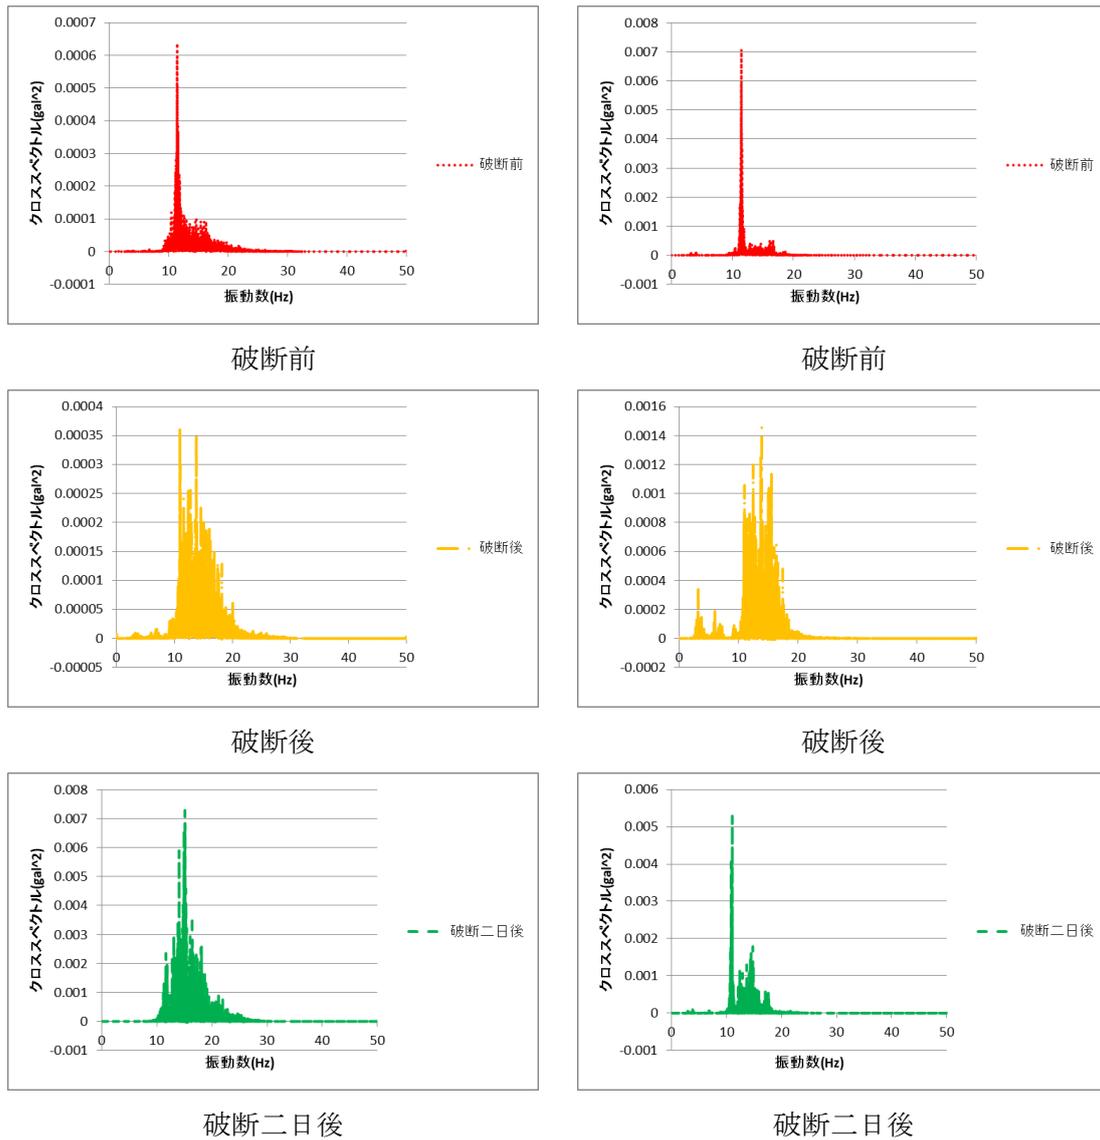
図 5-15 柱の X 方向でのクロススペクトル

図 5-15 より、N1,N2 とも時間とともにクロススペクトルが変化している。N2 は自身とのパワースペクトルでもあるため、柱頭部の固有振動数は PC 鋼線の破断で変化することが見られる。N1, N2 の違いから、破断によって N2 柱頭部は 10, 15Hz で新しく揺れやすくなるのがわかる。

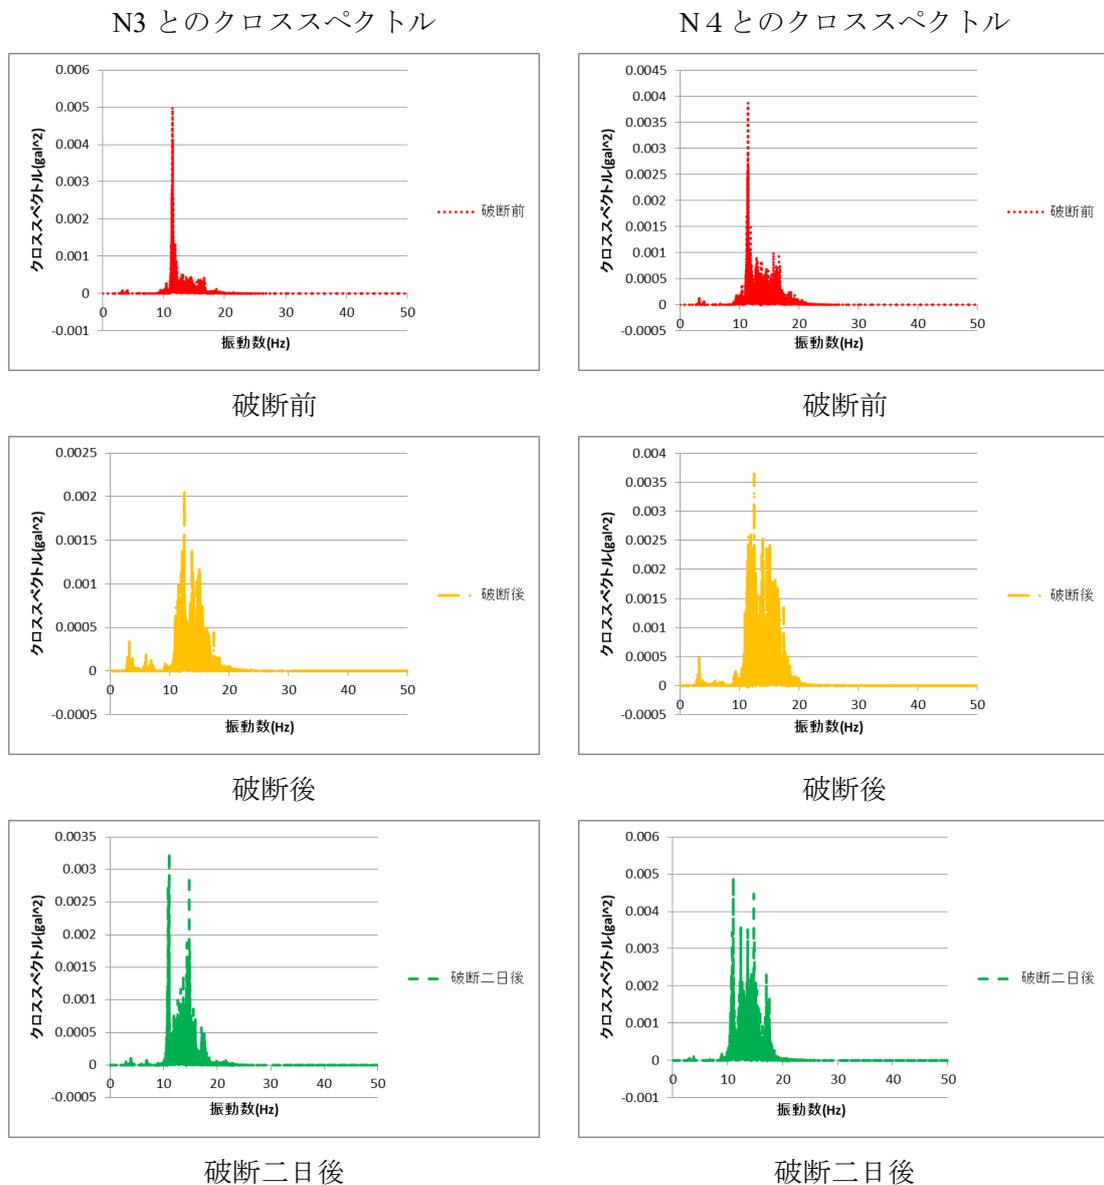
図 5-16 屋根スラブとの X 方向でのクロススペクトル

図 5-16 より, 屋根スラブにおいても時間とともにクロススペクトルが変化している。破断二日後の結果は N3,N4 とも N2 のものと近くなっているため, 柱頭部と屋根スラブは同じような動きをすることがわかる。

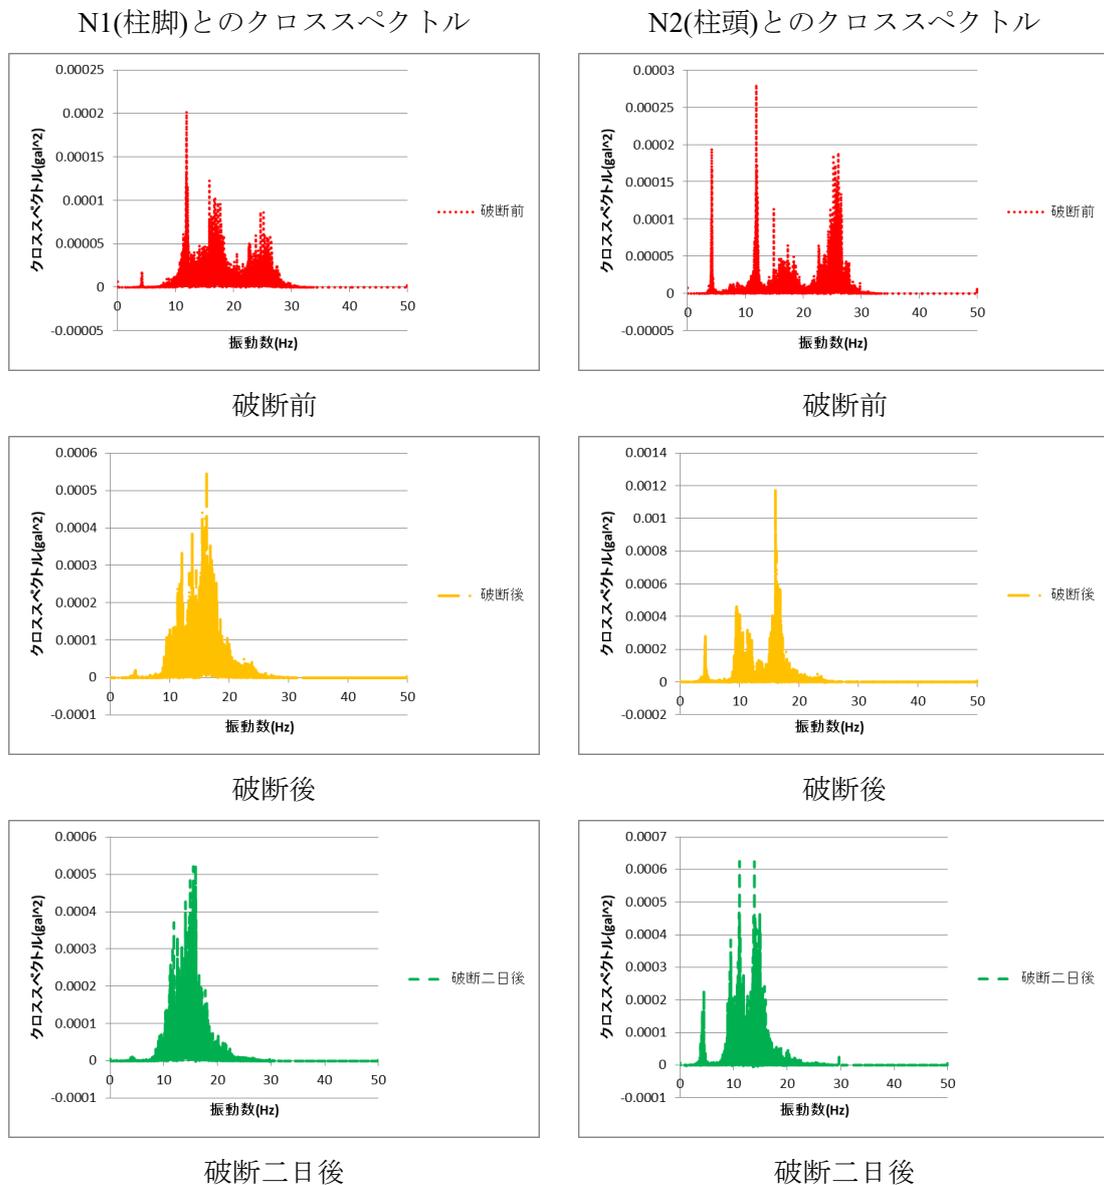
図 5-17 柱の Y 方向でのクロススペクトル

図 5-17 に示す通り, N1,N2 とも時間とともにクロススペクトルが変化している。X 方向と同じであるが, 破断前は N1,N2 のスペクトルが同じであるのに対し, 破断後は違うスペクトルをとっている。また Y 方向でも, 明確に PC 鋼線破断によって柱頭部の固有振動数に変化することがわかる。PC 鋼線の破断で柱頭部は 25Hz のピークがなくなることがわかった。

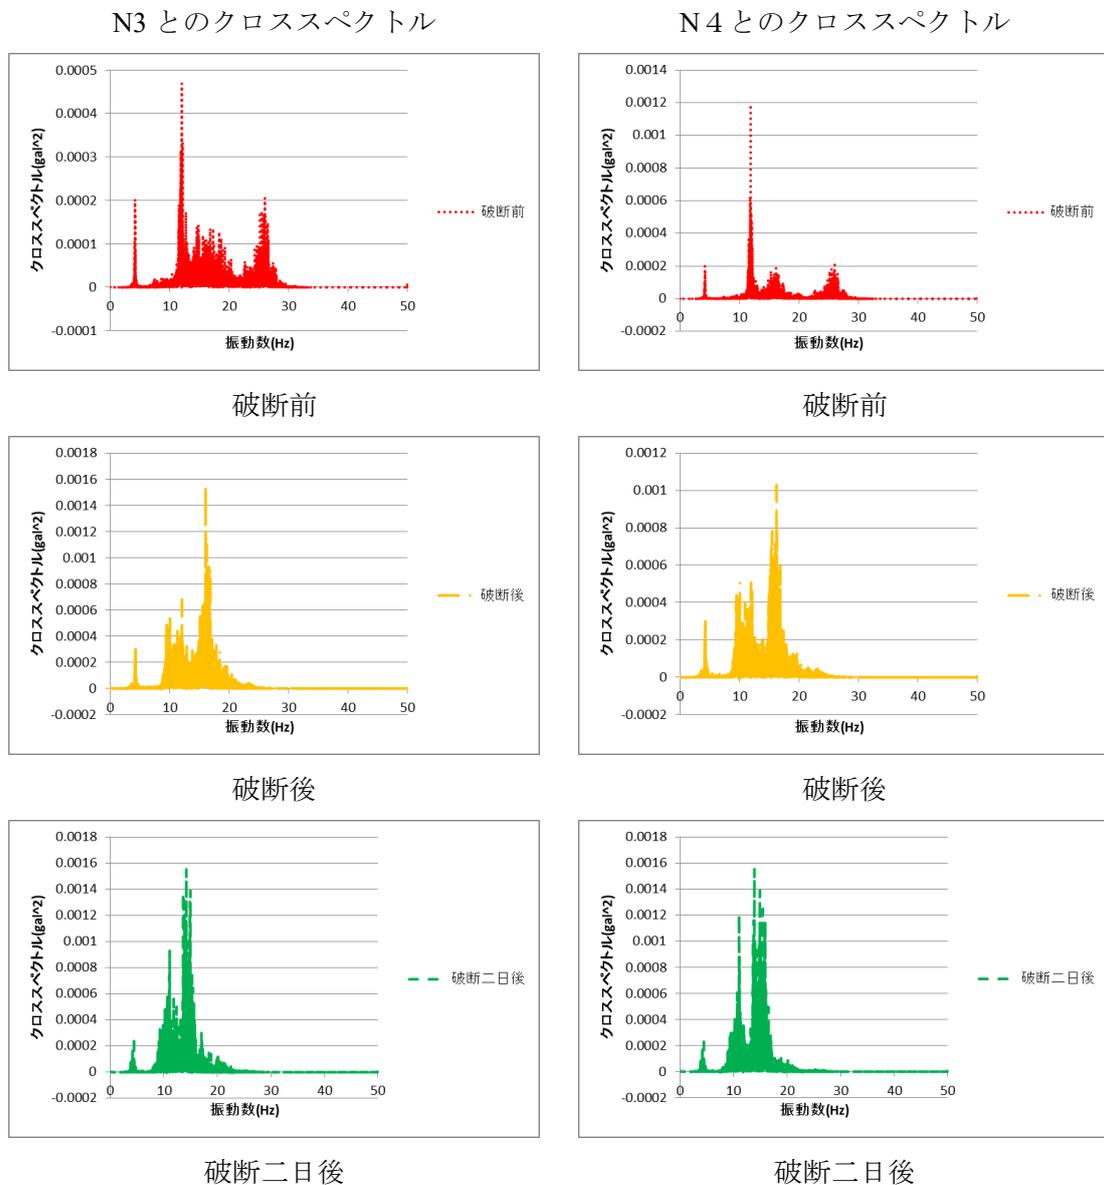
図 5-18 屋根スラブとの Y 方向でのクロススペクトル

図 5-18 より, X 方向と同じく, 同時刻の屋根スラブ内での特徴の違いは見られないため, スラブは一体となっていることがわかる。

また, 経時的に 11Hz から 10Hz にピークが移ってきていることから, 時間をかけて少しずつ剛性が低下していることがわかる。

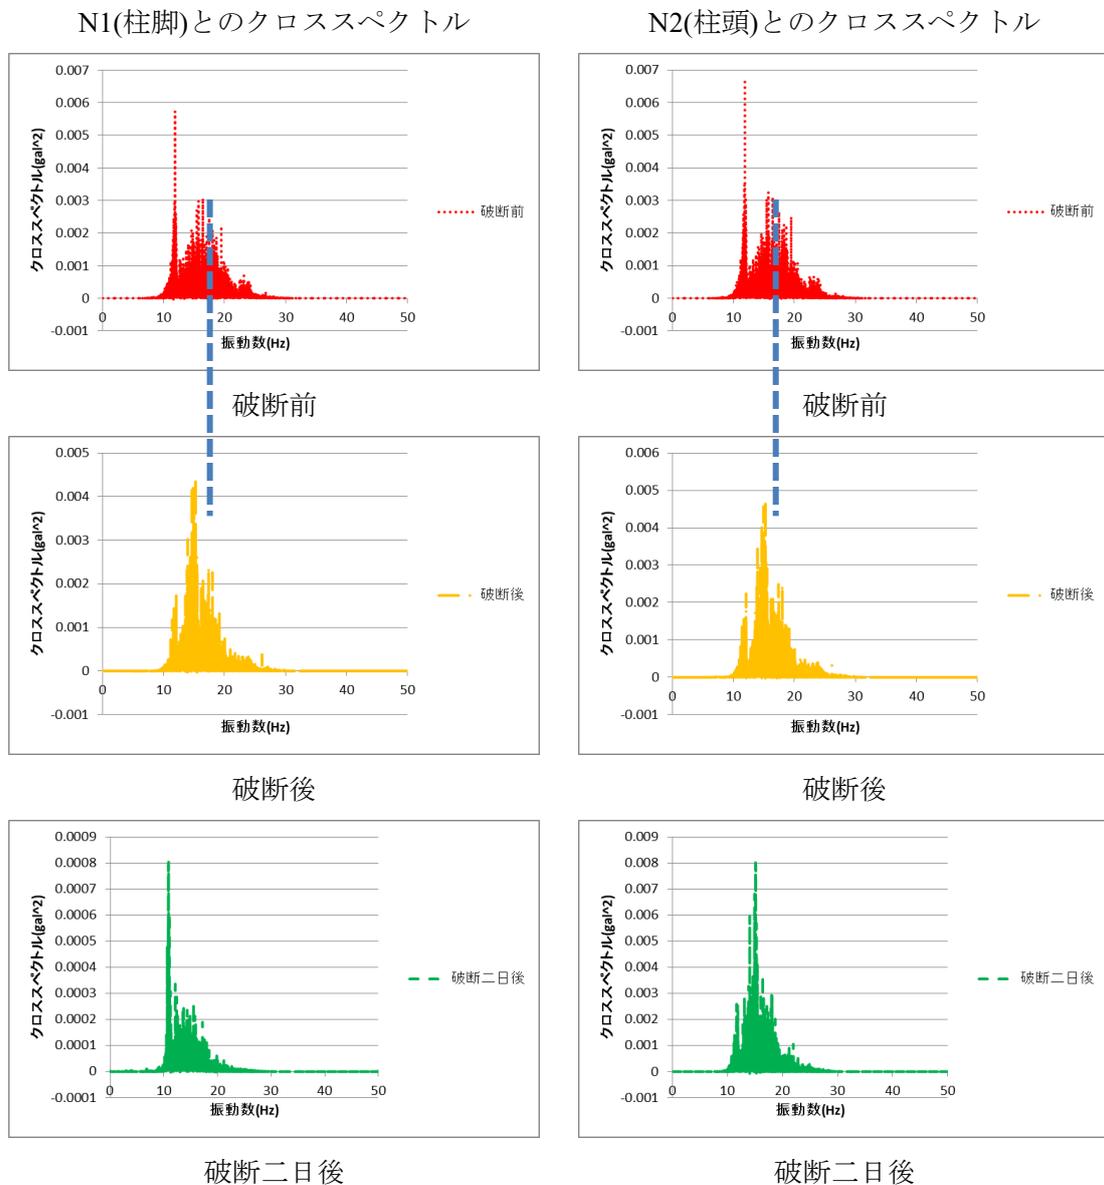
図 5-19 柱の Z 方向でのクロススペクトル

図 5-19 より, XY 方向に比べて変化が見えにくい。10Hz のピークに比べ, 15Hz のピークが大きくなっていることから, PC 鋼線の破断は 15Hz 付近に影響を与えることがわかる。しかし, XY 方向と比べると変化は小さい方向である。

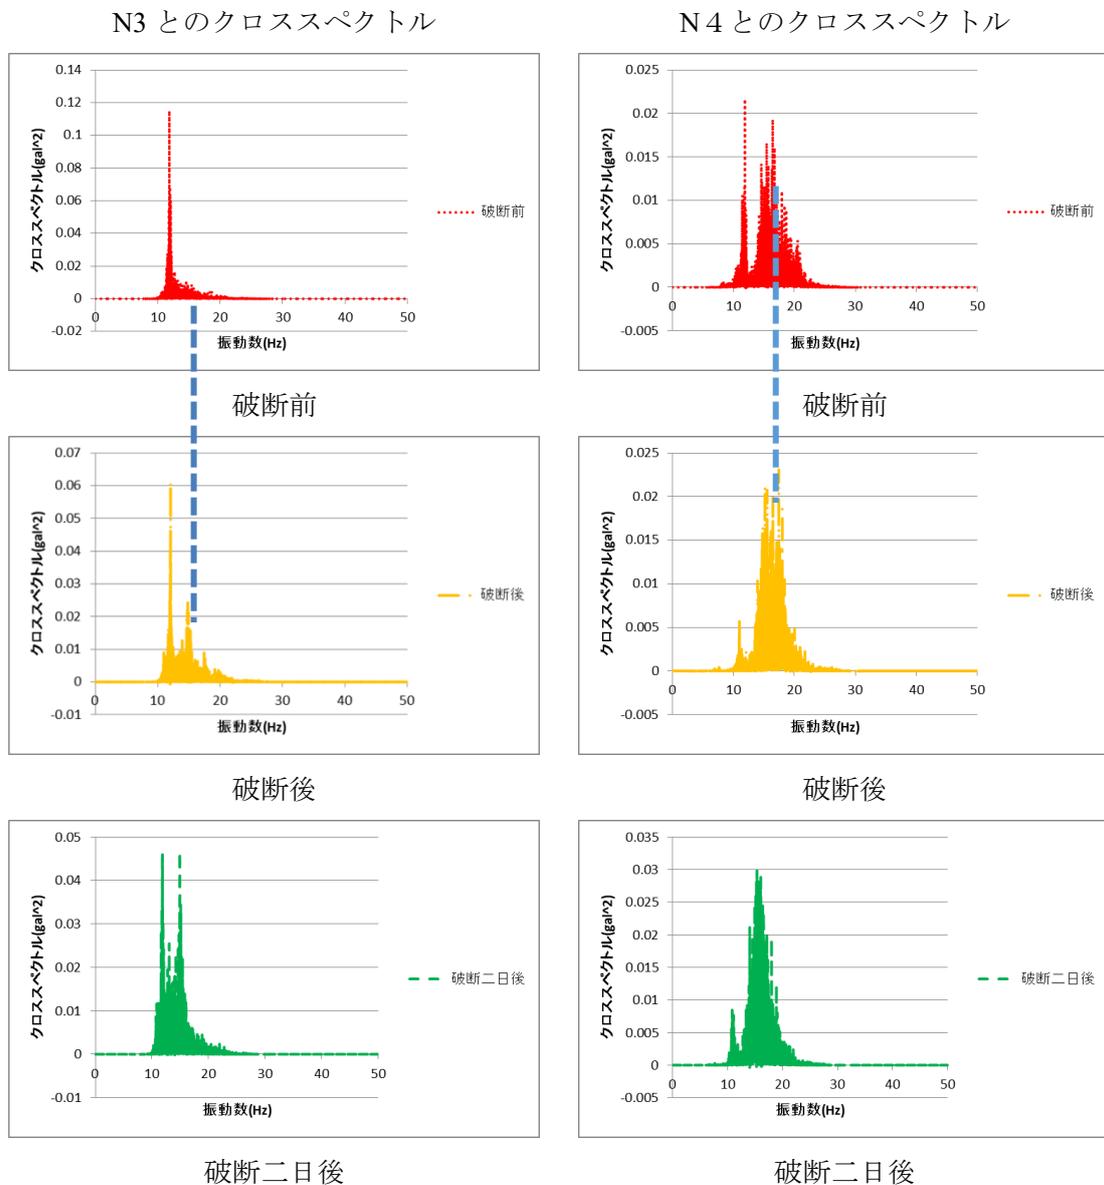
図 5-20 屋根スラブとの Z 方向でのクロススペクトル

図 5-20 のとおり, N3 のクロススペクトルで 15Hz 付近に新しくピークができています。これは N2 の 15Hz のスペクトルが大きくなったことに加え, N3 の箇所でも 15Hz で揺れやすくなったためであると考えます。屋根を縛り上げていた PC 鋼線を破断することで柱頭, N3, N4 が同じように上下に振動しやすい状態になったことがわかる。

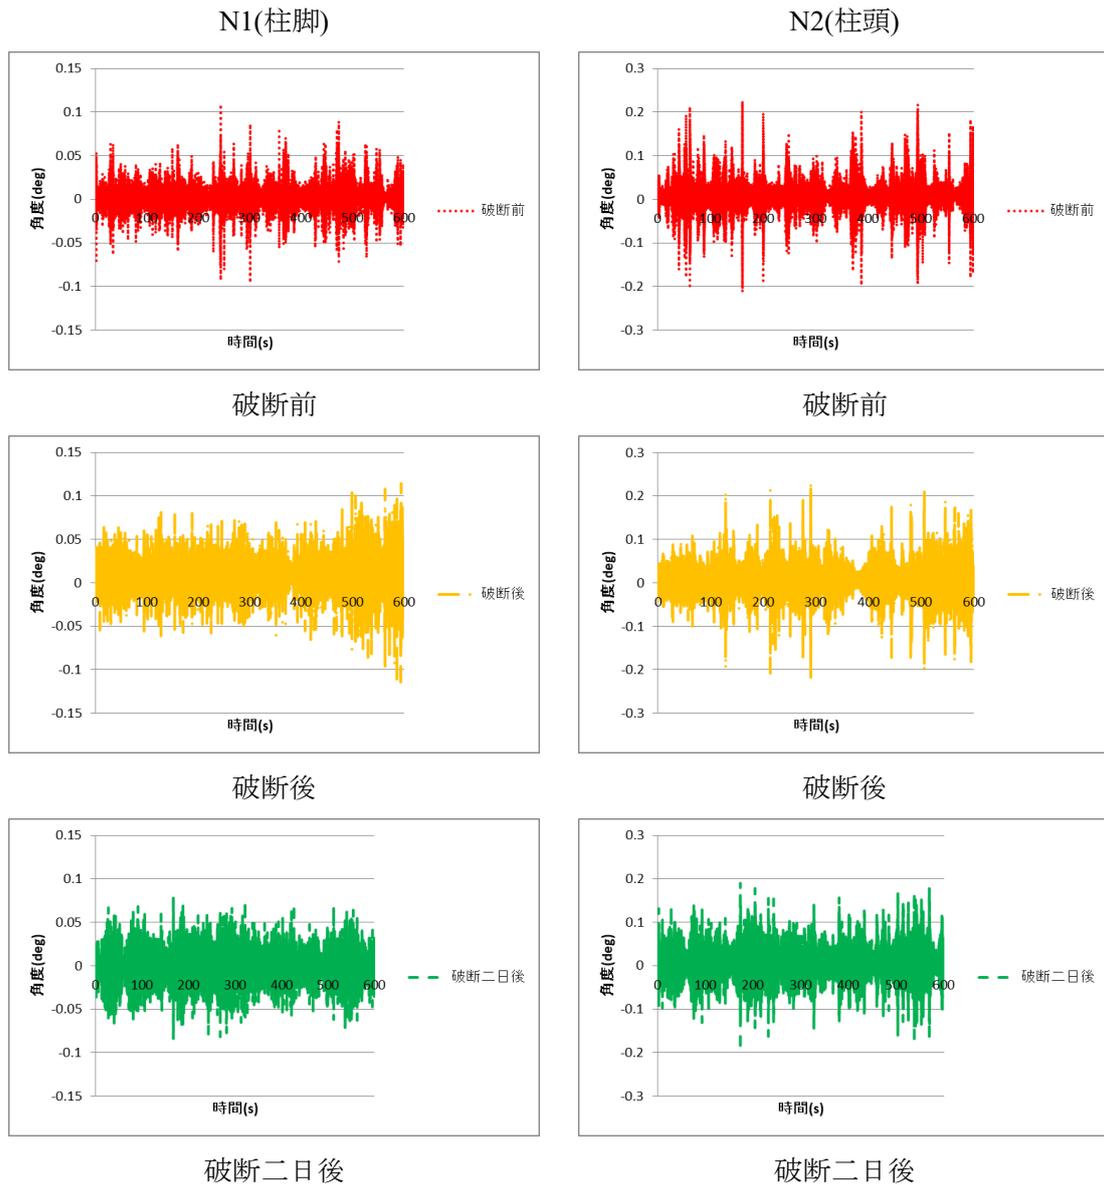
図 5-21 柱の X 方向との角度波形

図 5-21 に示す X 方向柱部材の角度波形は、それぞれ 10 分の結果を示しているが、大きく変化しているとは認められない。

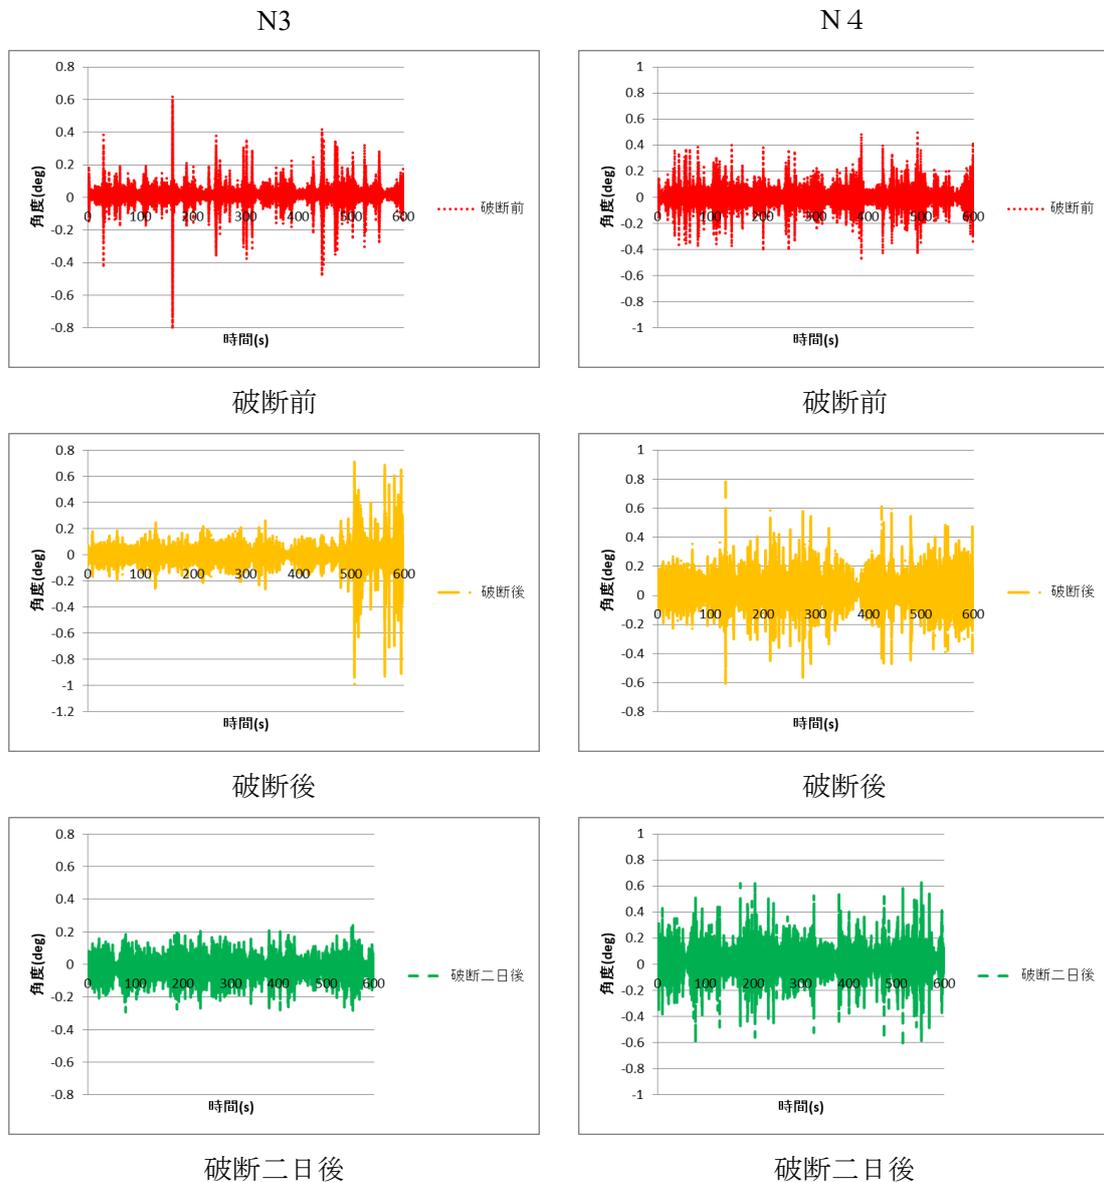
図 5-22 屋根スラブの X 方向との角度波形

図 5-22 に示す通り, N3 の 500s-600s の間は少し大きく動いている。しかし, 計測時間全体の 1/6 に過ぎず, 二日後のデータではそのような傾向が見られないため, 評価指標として使うには難しいと考える。

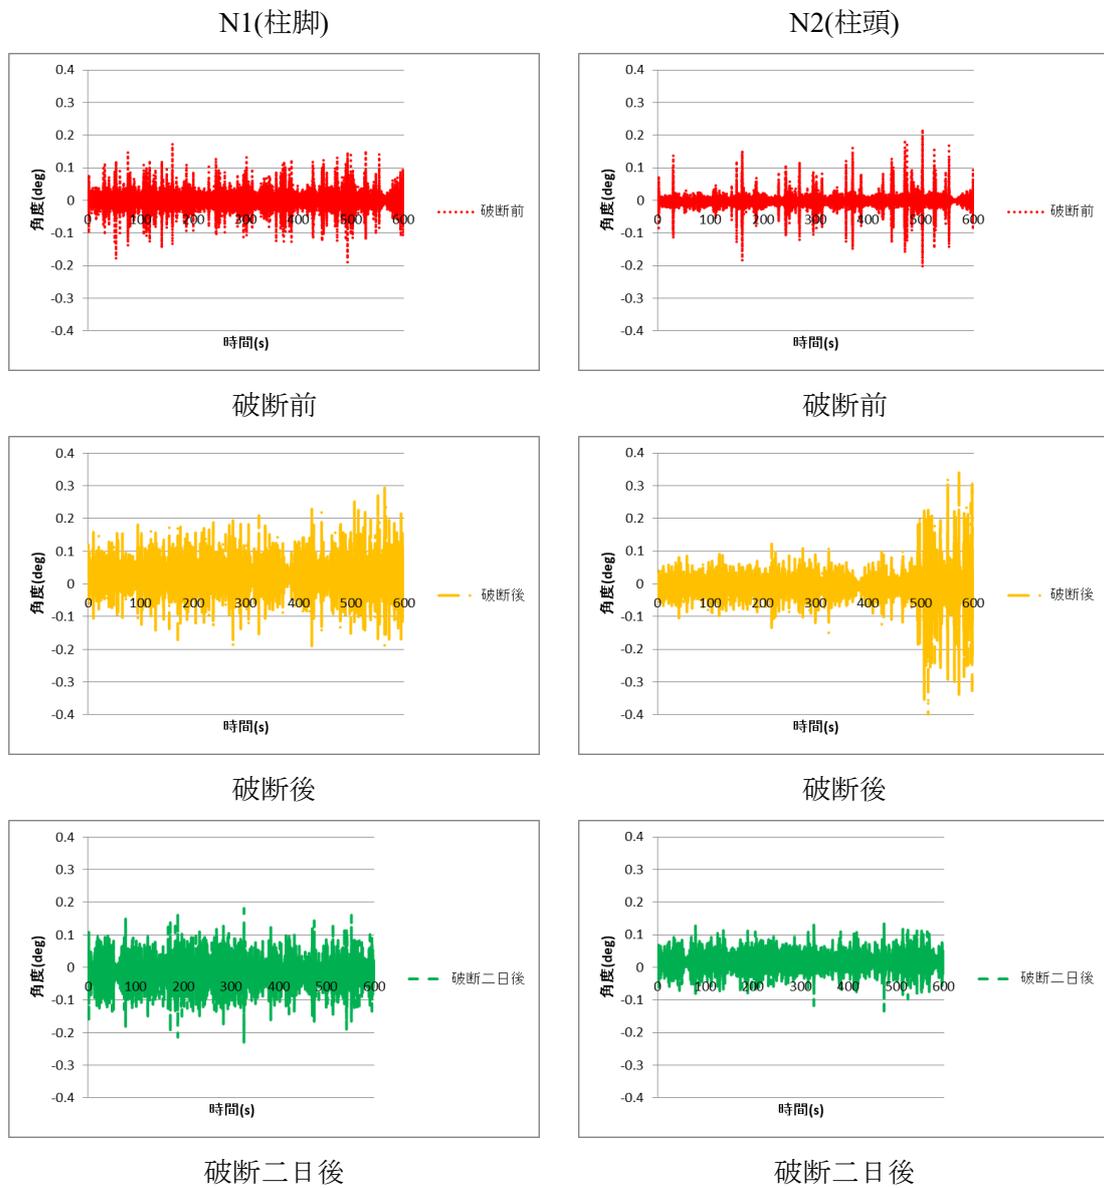
図 5-23 柱の Y 方向との角度波形

図 5-23 の N2 を見ると, 500-600s で少し大きく動いているが二日後にはその傾向が見られない。そのため, この指標は違いがでにくいことがわかる。

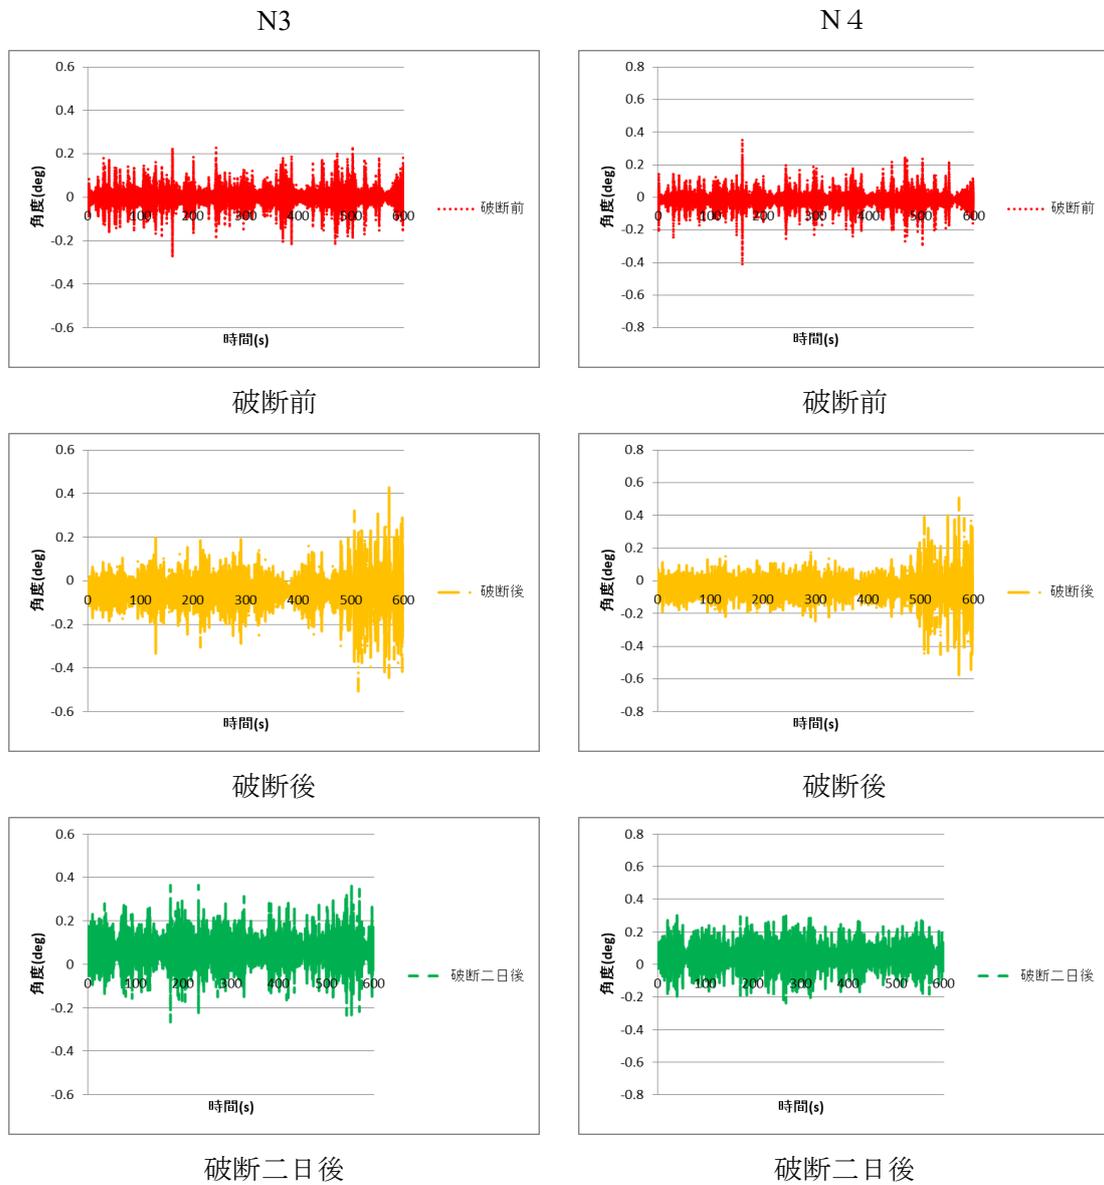
図 5-24 屋根スラブの Y 方向との角度波形

図 5-24 より, 屋根スラブ Y 方向でも大きな変化は見られない。

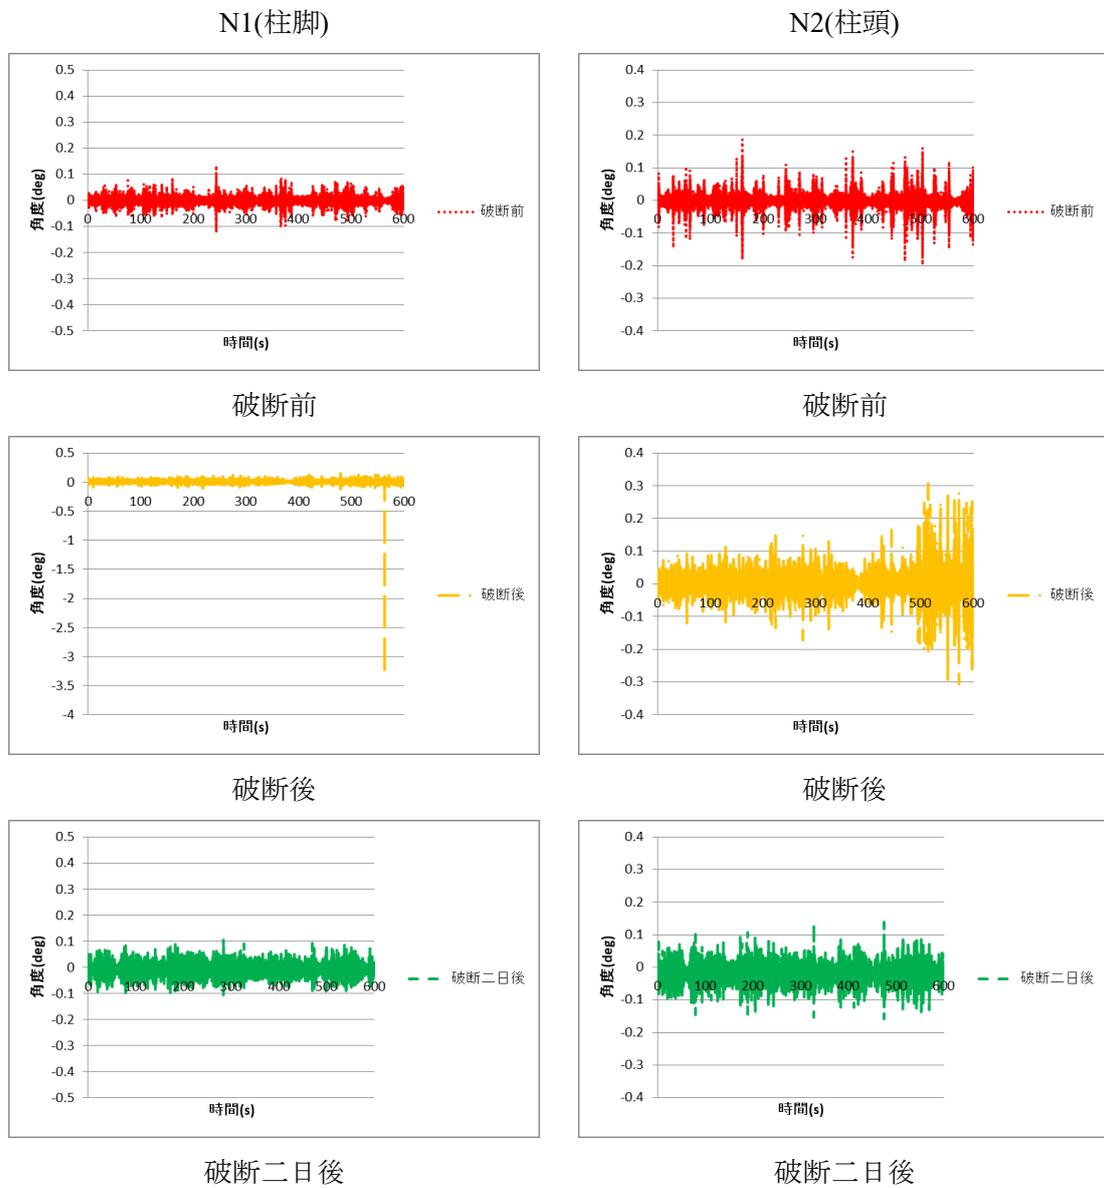
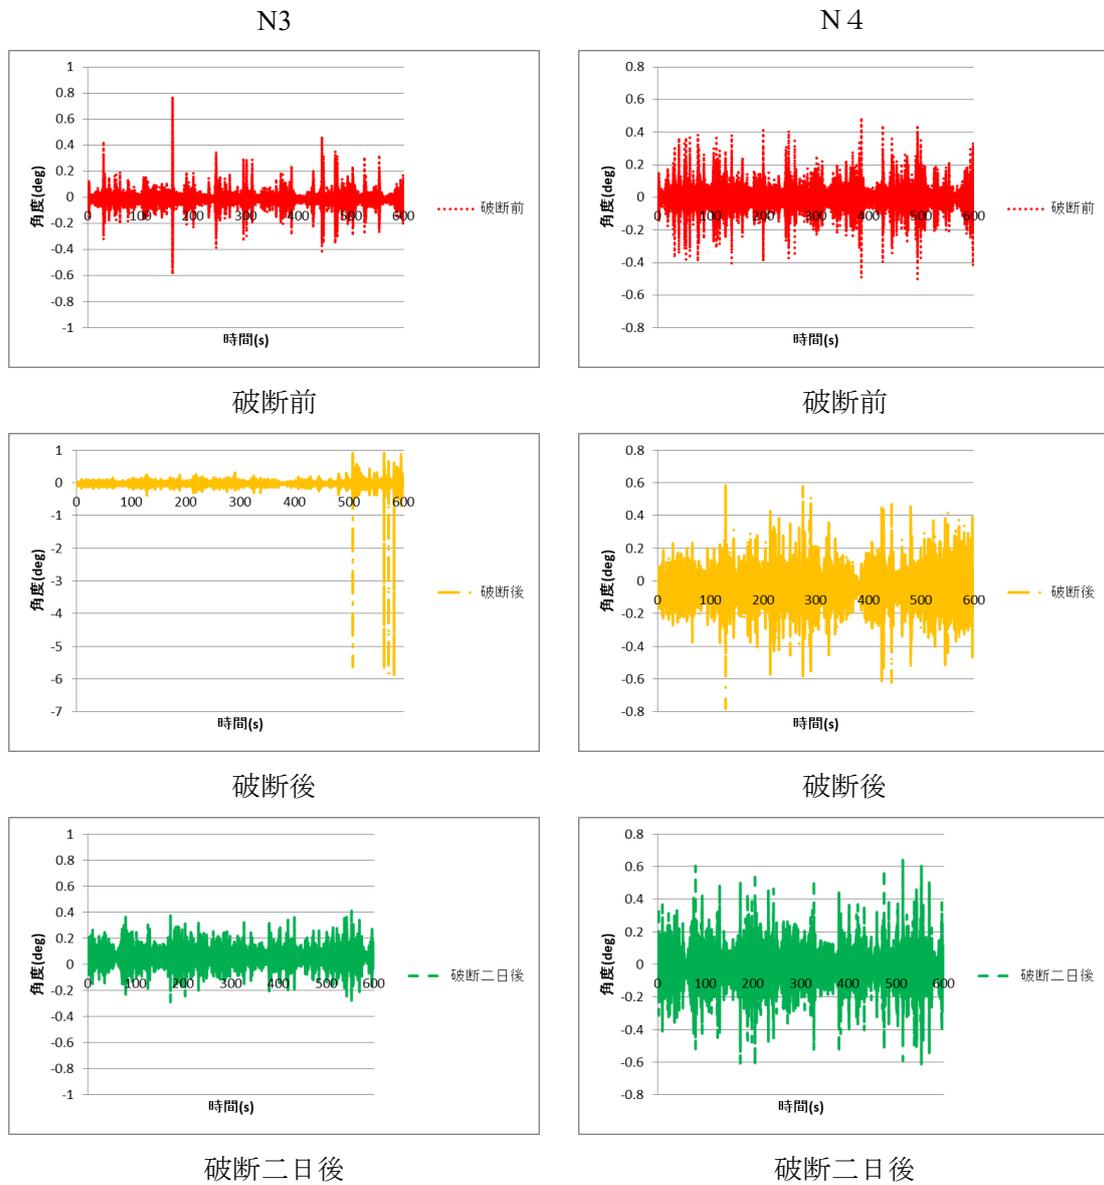
図 5-25 柱の Z 方向との角度波形

図 5-26 屋根スラブの Z 方向との角度波形

図 5-25, 図 5-26 に示す Z 方向でも, 一時的に大きく動いているものの, 基本は角度波形の大きさが変化していないため, 検知指標とするには難しいと考える。(計測時間 600s は計測としては十分だと考えるため)

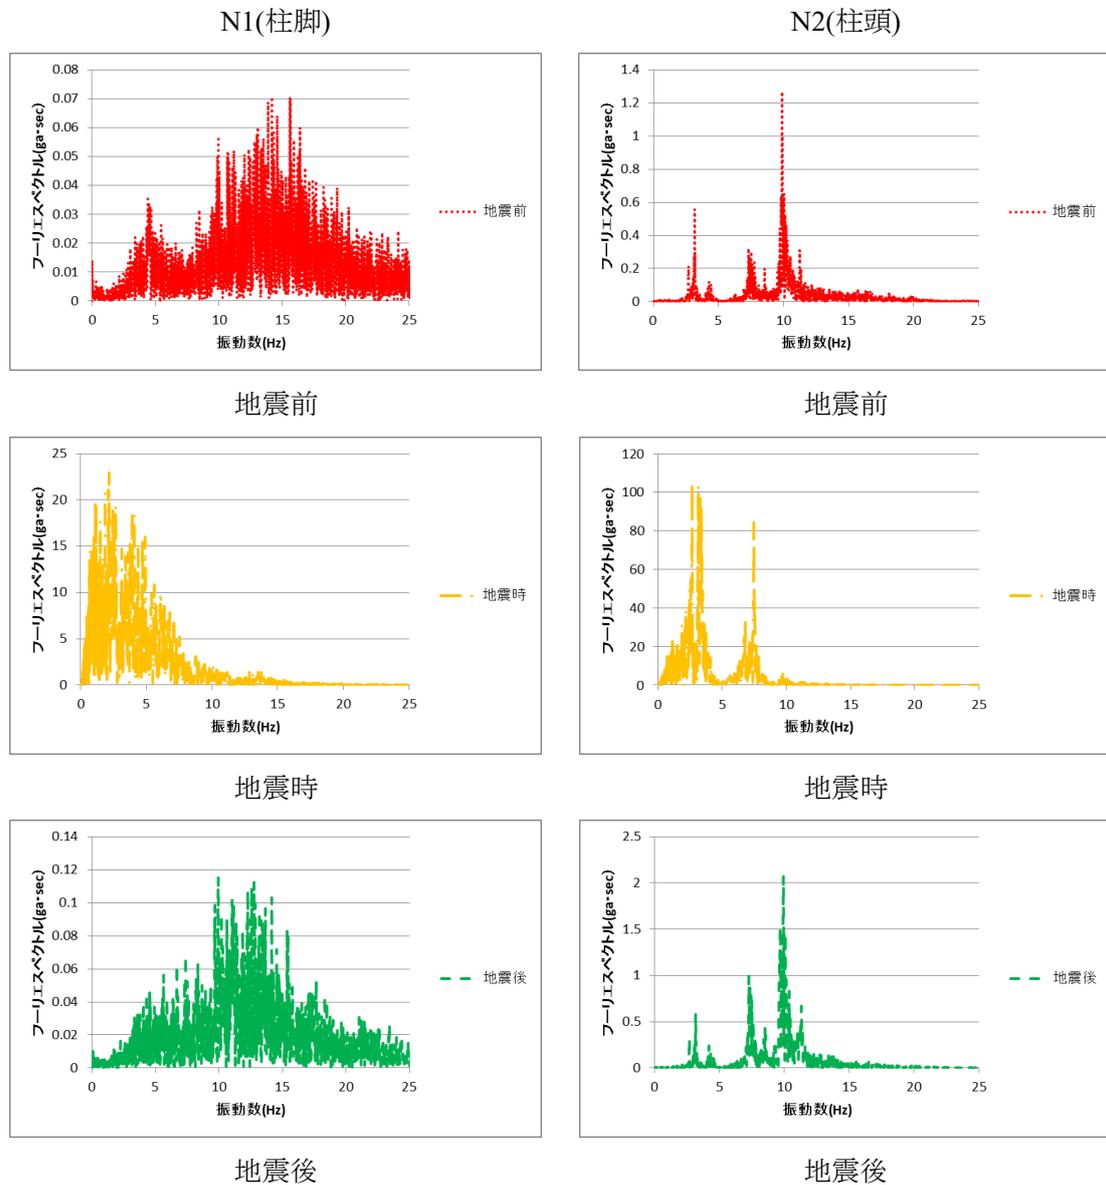
図 5-28 X方向 N1,N2のフーリエスペクトル

図 5-28 は柱脚, 柱頭のスペクトルの変化を表している。同図より, 地震時は固有振動数が低くなるが, 地震後には地震前に戻っている。その為, 劣化は確認できない。また, 柱脚と柱頭では大きくスペクトルが異なっていることがわかる。
