令和3年度 修士論文

打音・微動解析による建築物の検査技術の
高度化に関する研究

広島大学大学院先進理工系科学研究科
先進理工系科学専攻
建築材料学研究室

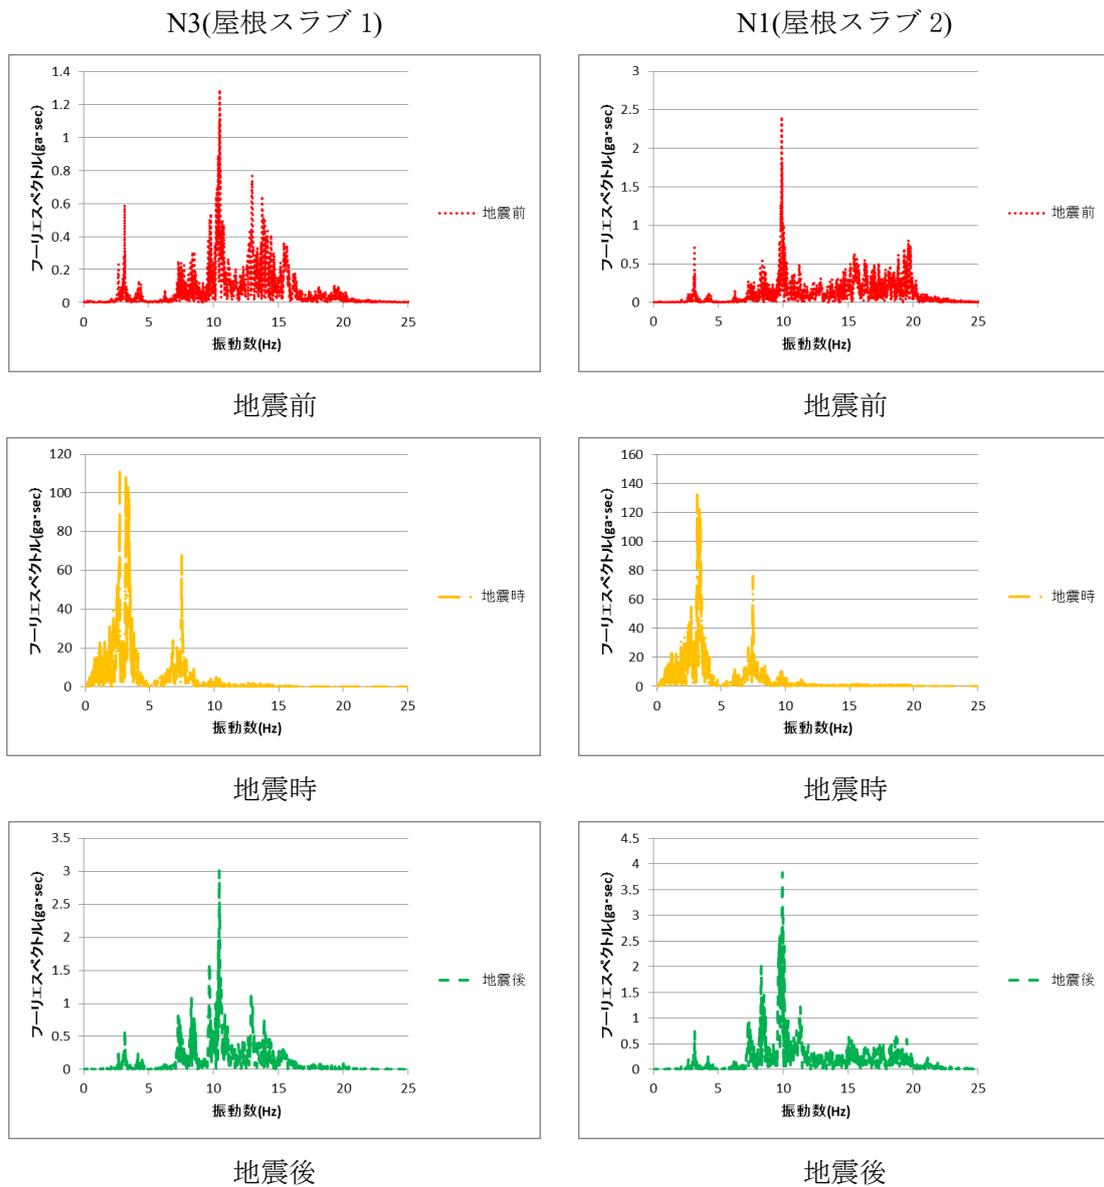
図 5-29 X方向 N3,N4 のフーリエスペクトル

図 5-29 は屋根スラブ N3,N4 の X 方向でのスペクトルの変化である。同図においても図 5-28 と同じく、地震時のピークの低下がみられる。しかし、地震前、地震後での変化は見られないため、X 方向においては劣化が見られなかった。屋根スラブ N3,N4 の X 方向において、スラブ端部である N4 のほうが 20Hz 付近で少し動きやすいことがわかる。

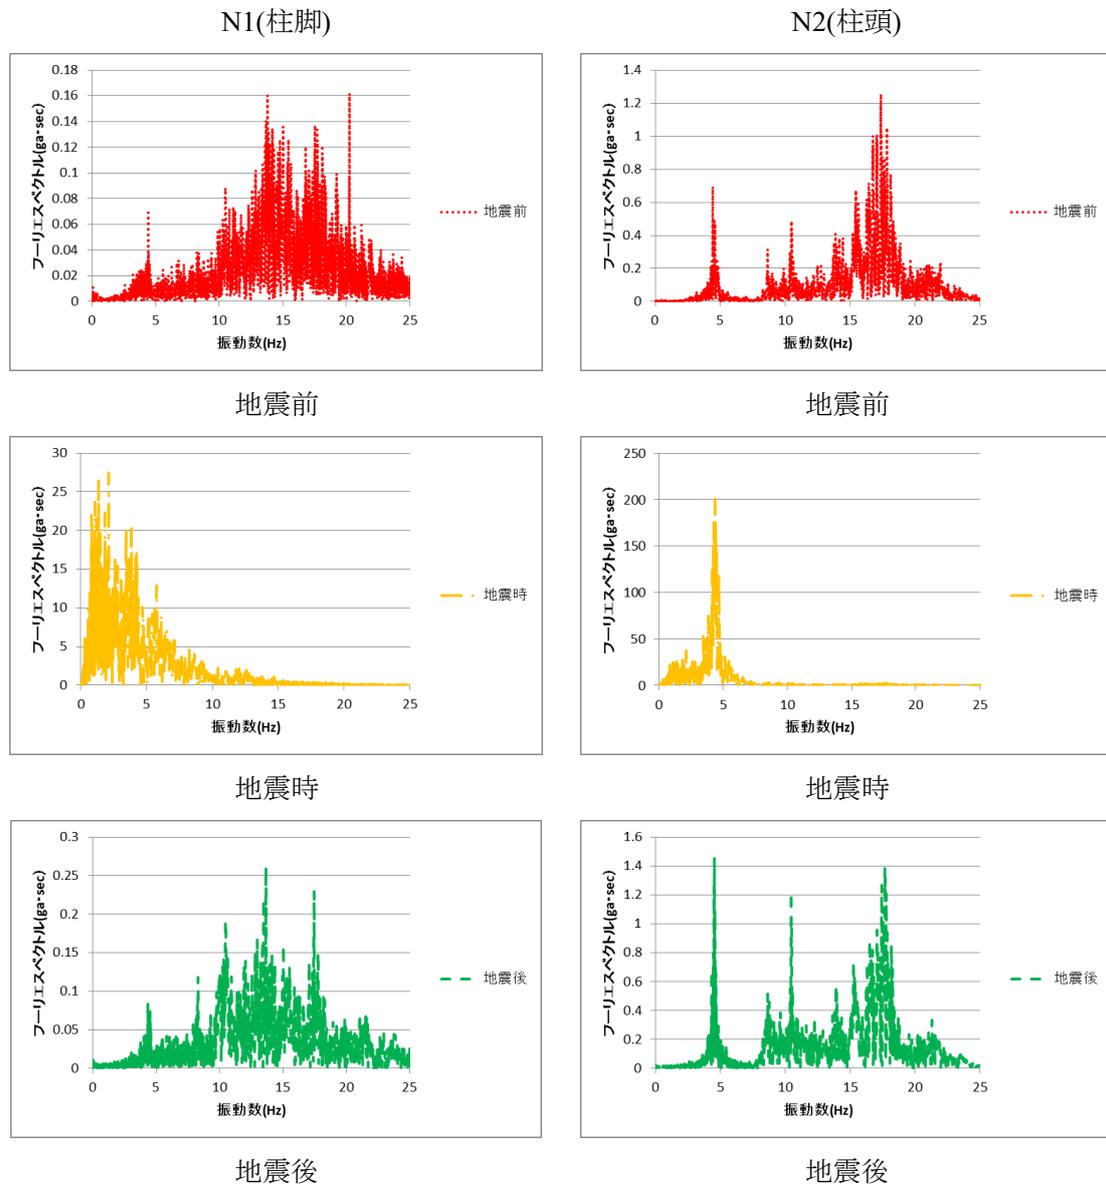
図 5-30 Y 方向 N1,N2 のフーリエスペクトル

図 5-30 は柱脚，柱頭の Y 方向でのスペクトルの変化を表している。同図より X 方向の結果と同じく，地震時は固有振動数が低くなるが，地震後には地震前に戻っており，劣化は確認できない。

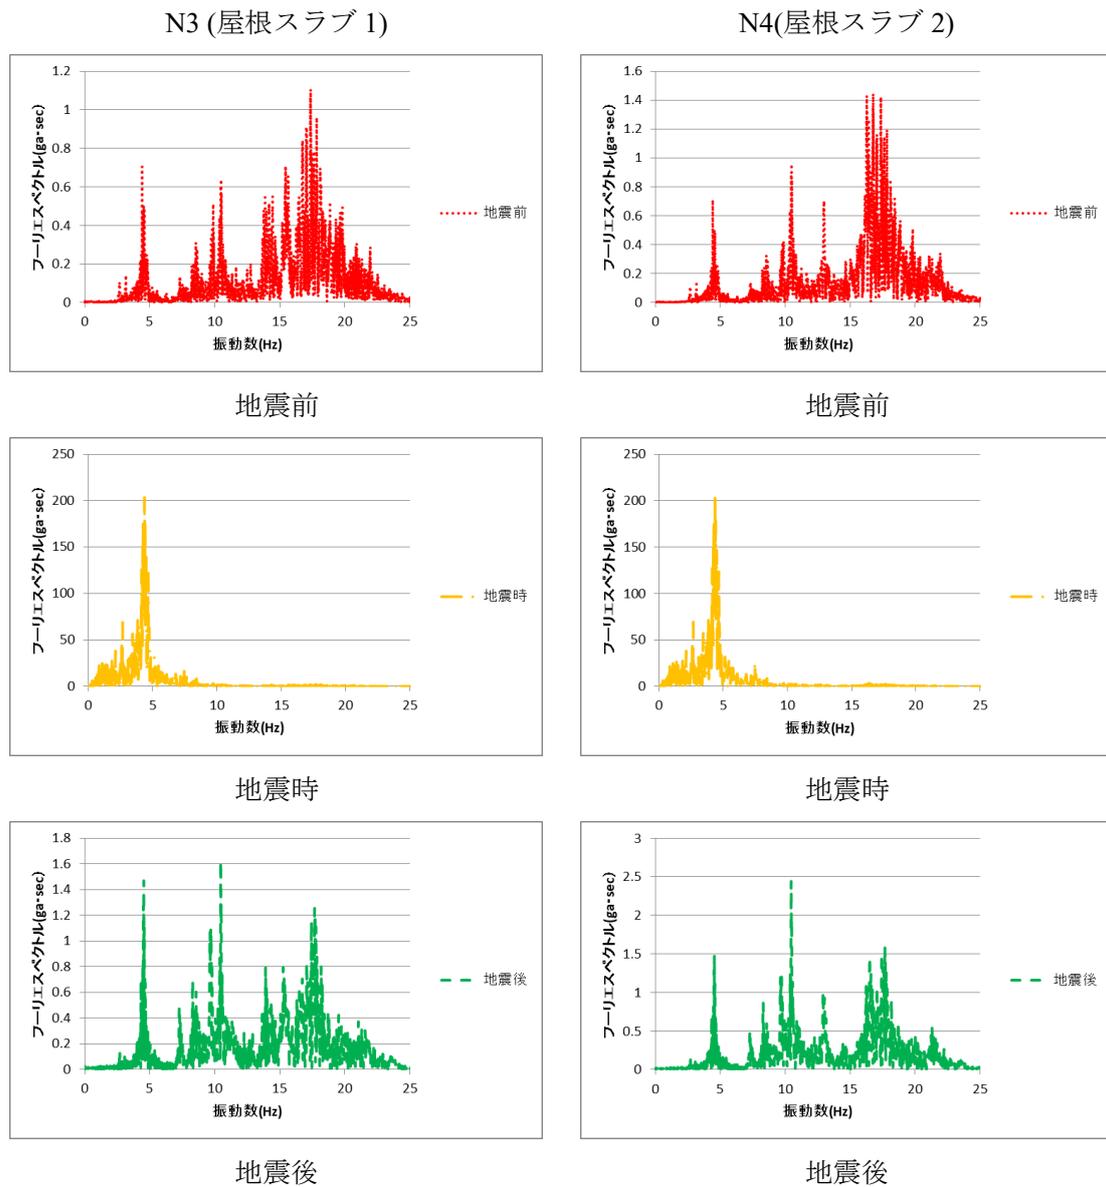
図 5-31 Y方向 N3,N4 のフーリエスペクトル

図 5-31 は屋根スラブ N3,N4 の Y 方向でのスペクトルの変化である。同図においても、地震時のピークの低下がみられる。しかし、地震前、地震後での変化は見られないため、Y 方向においては劣化が見られなかった。X 方向では、屋根スラブ N3,N4 で少しスペクトルが異なったが、Y 方向では屋根スラブは同じ振動性状であることがわかる。

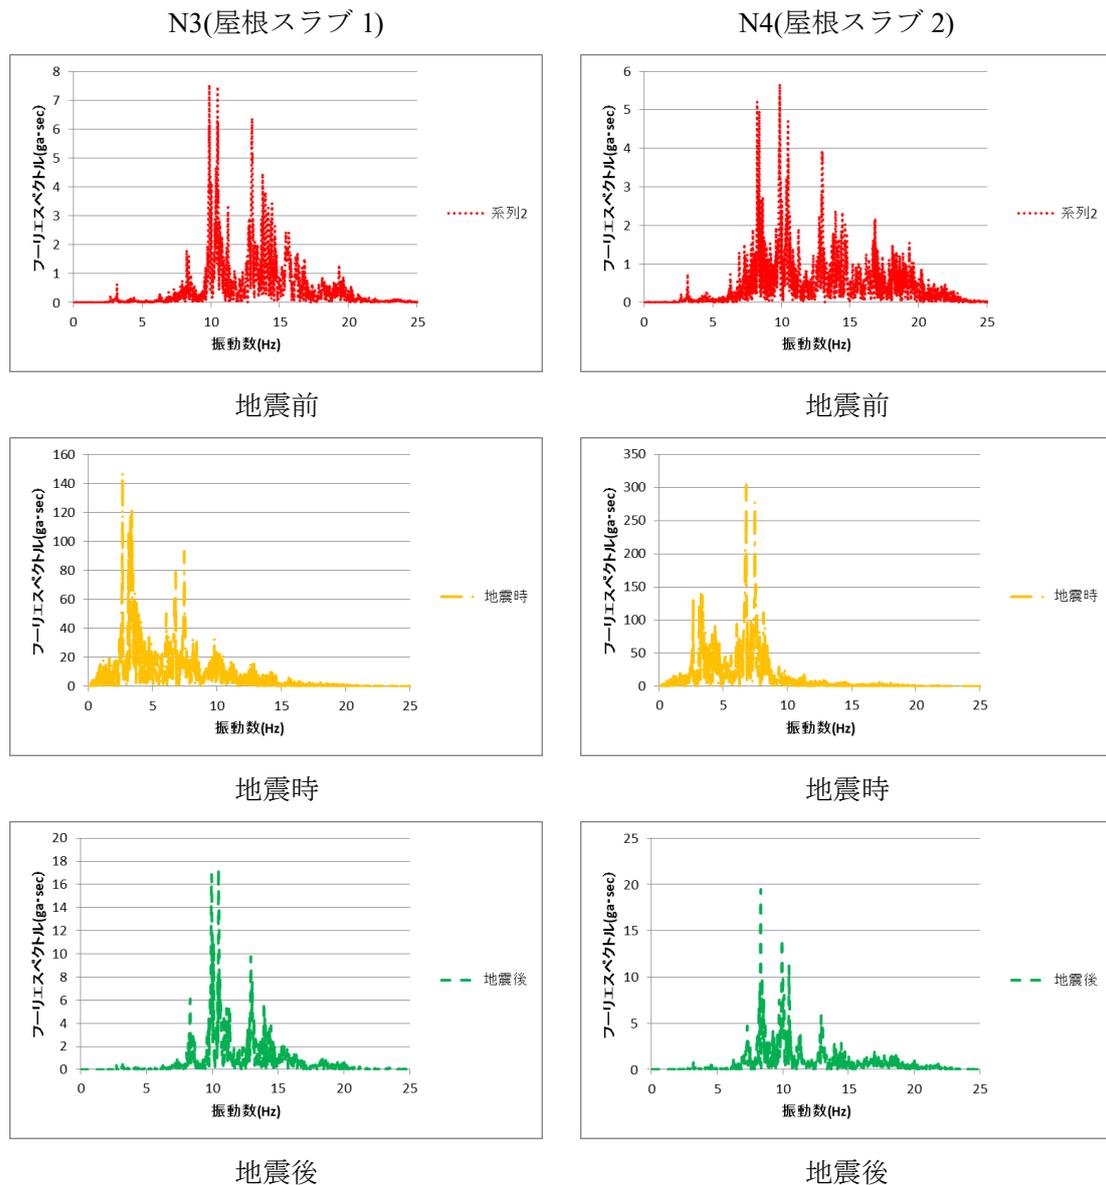
図 5-33 Z方向 N3,N4 のフーリエスペクトル

図 5-33 は屋根スラブ N3,N4 の Z 方向でのスペクトルの変化である。同図においても、地震時のピークの低下がみられる。しかし、地震前、地震後での変化は見られないため、Z 方向においても劣化が見られなかった。FFT による固有振動数を用いて各方向の地震前後の変化を検討した。どの箇所も地震時は大きくスペクトルが異なるが、地震前後では同じスペクトルとなっていたため、劣化は確認されなかった。固有振動数は明確に違いが出るため、地震時の変化を追うには管理しやすい指標であると考えられる。

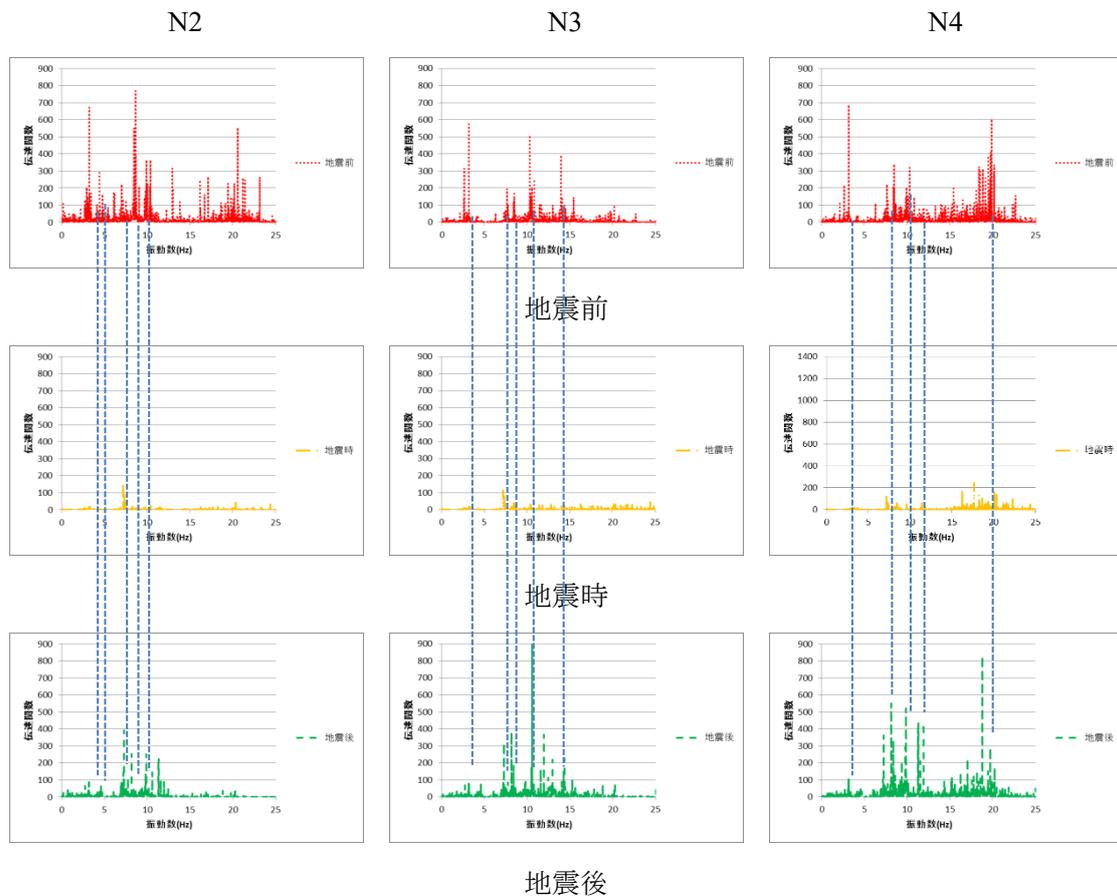
図 5-34 X 方向の N1(柱脚)を基準とした伝達関数

図 5-34 に示す通り、地震時が一番伝達関数が小さくなっている。おそらく地震時は基準としている柱脚のスペクトルが大きくなるため、伝達関数が小さくなるのだと考える。しかし、地震後には元のスペクトルに戻っているために問題は起こっていないことが確認される。

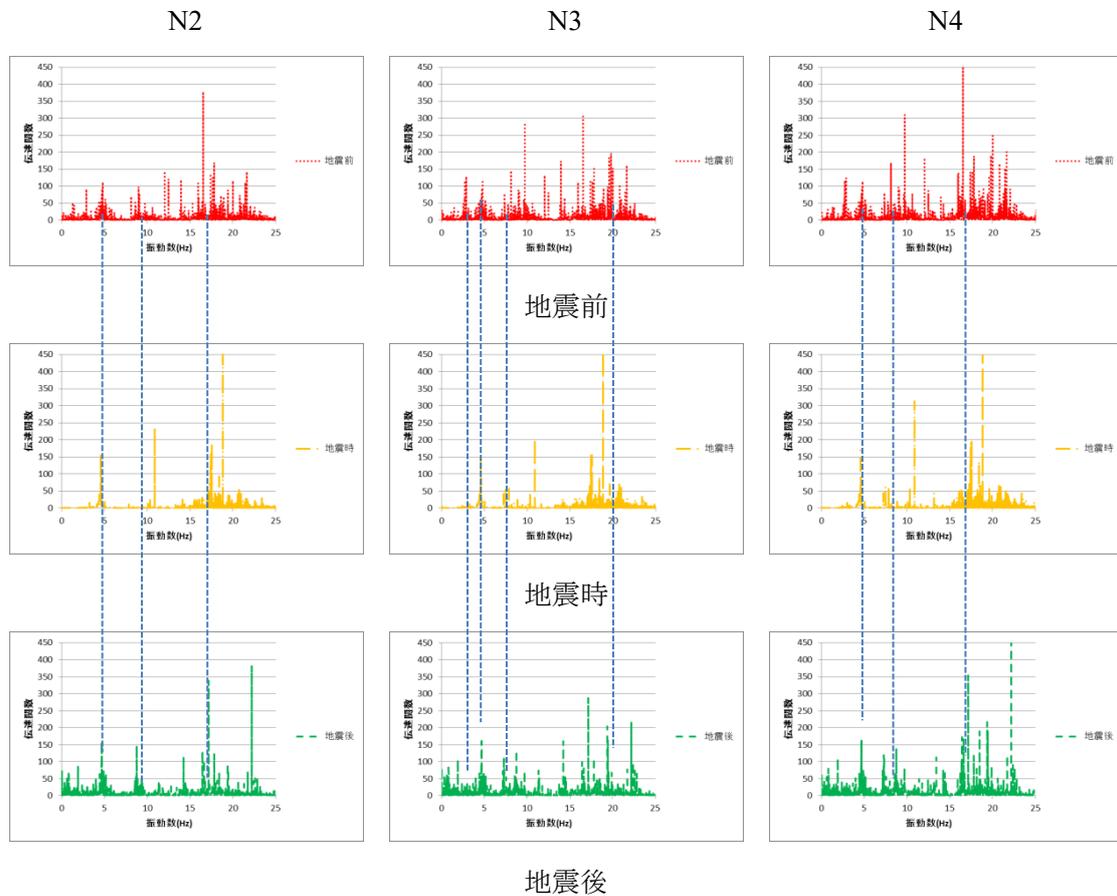
図 5-35 Y 方向の N1(柱脚)を基準とした伝達関数

図 5-35 は Y 方向での伝達関数の変化である。地震時は変化するものの、地震前後では変化が見られない。しかし、伝達関数は多く倍率が高くなる振動数があり、ピークが見つけない為、固有振動数を用いる方が比較がしやすいのではないかと考えている、

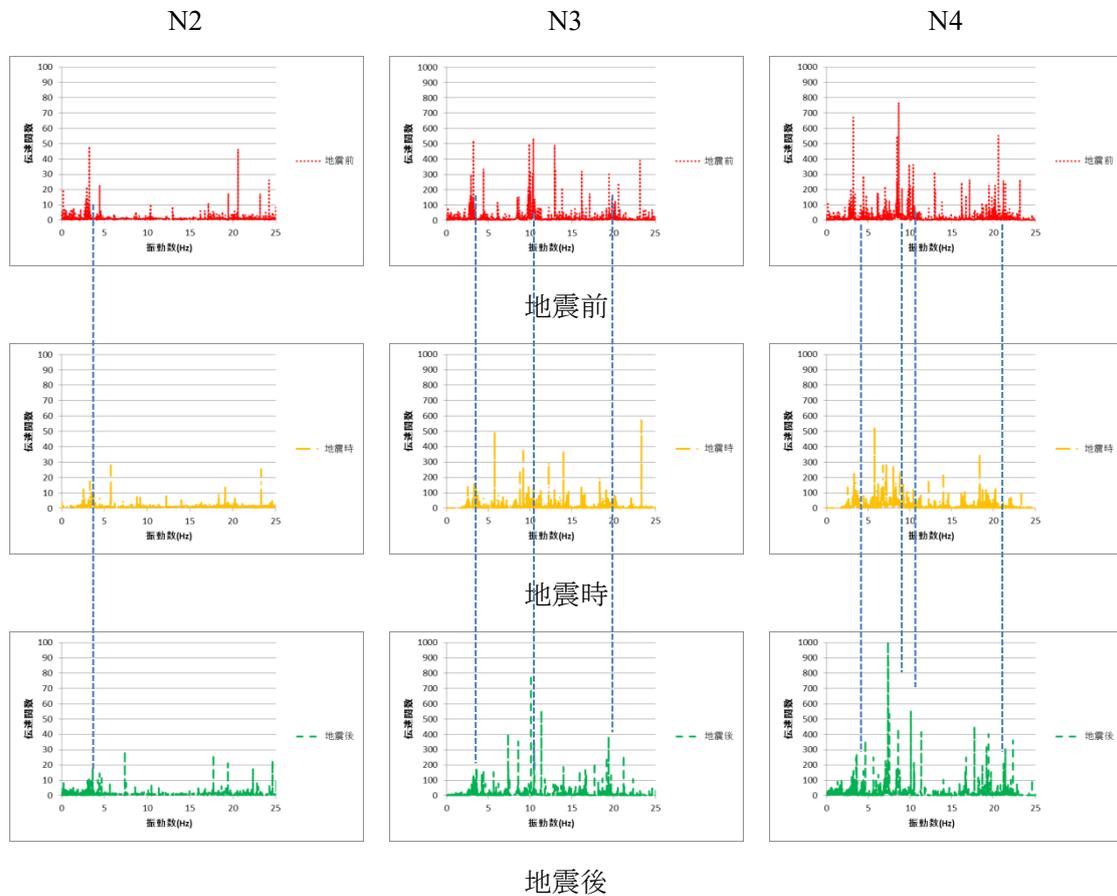
図 5-36 Z 方向の N1(柱脚)を基準とした伝達関数

図 5-36 を見ると、Y 方向と同じく一部の倍率が大きくなる振動数が多い。その為、周波数領域での管理では伝達関数より固有振動数を用いたほうがわかりやすい。同図より、屋根スラブ N4 で少しピークが低下しているように見える。しかし、上述の理由より変化が見えにくい。

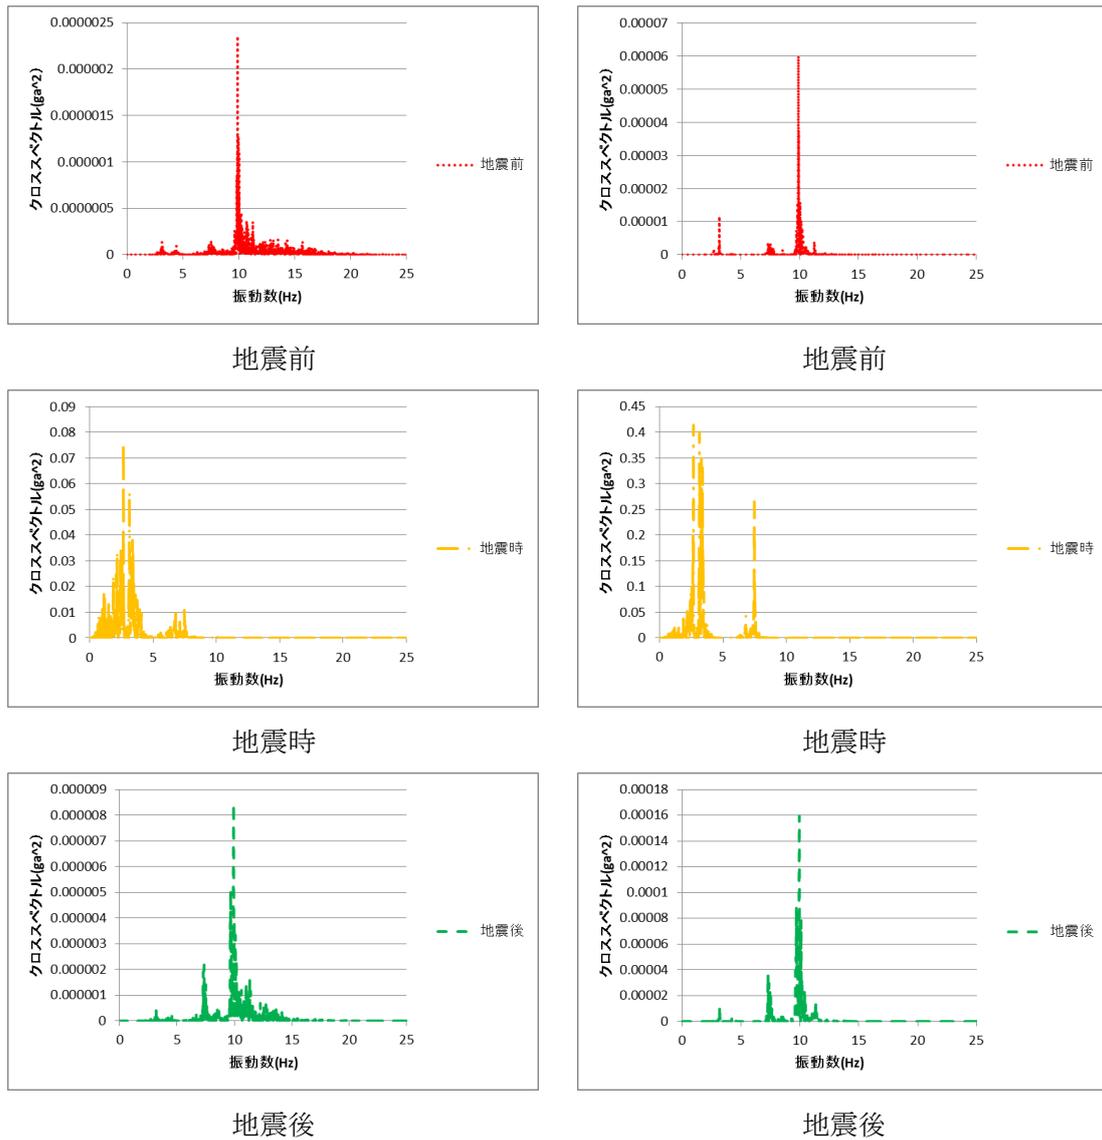
図 5-37 柱の X 方向でのクロススペクトル

図 5-37 より、N1,N2 とともに、地震時のスペクトルは似ているため、柱部材としては一体となって動いていることがわかる。また N1,N2 とともに地震前と後では変わっていないため、柱は損傷を受けていないことがわかる。

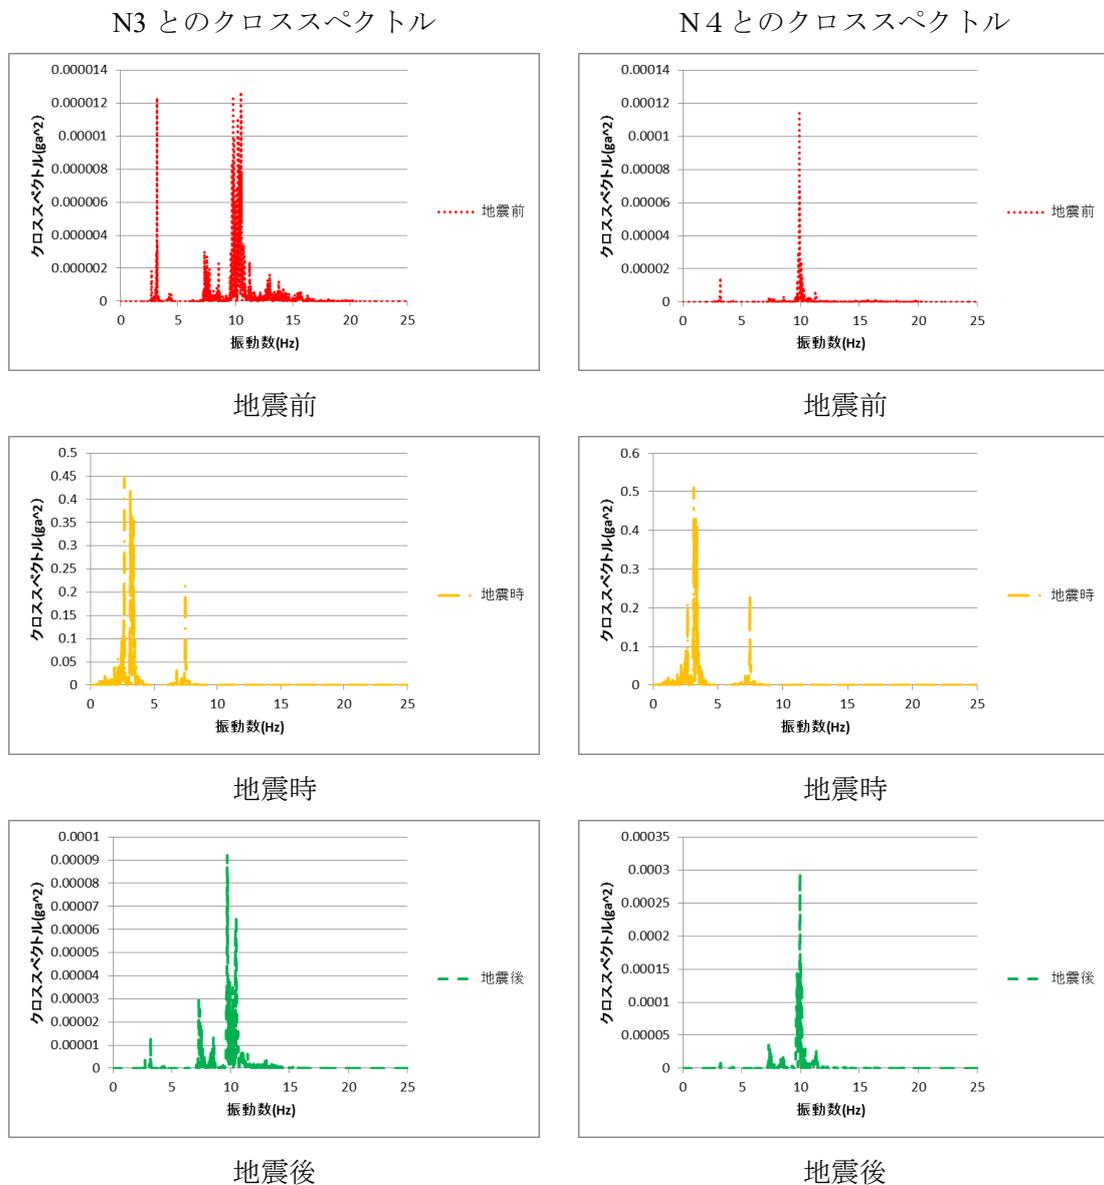
図 5-38 屋根スラブとの X 方向でのクロススペクトル

図 5-38 より柱部材と同じく, 地震時は 3Hz 付近で動きやすくなっているため, 柱頭部と屋根スラブは同じような振動特性を持っていることがわかる。N3, N4 ともピーク周波数は変化しておらず, N2 の結果と同じであるため, 地震後の劣化は見られない。

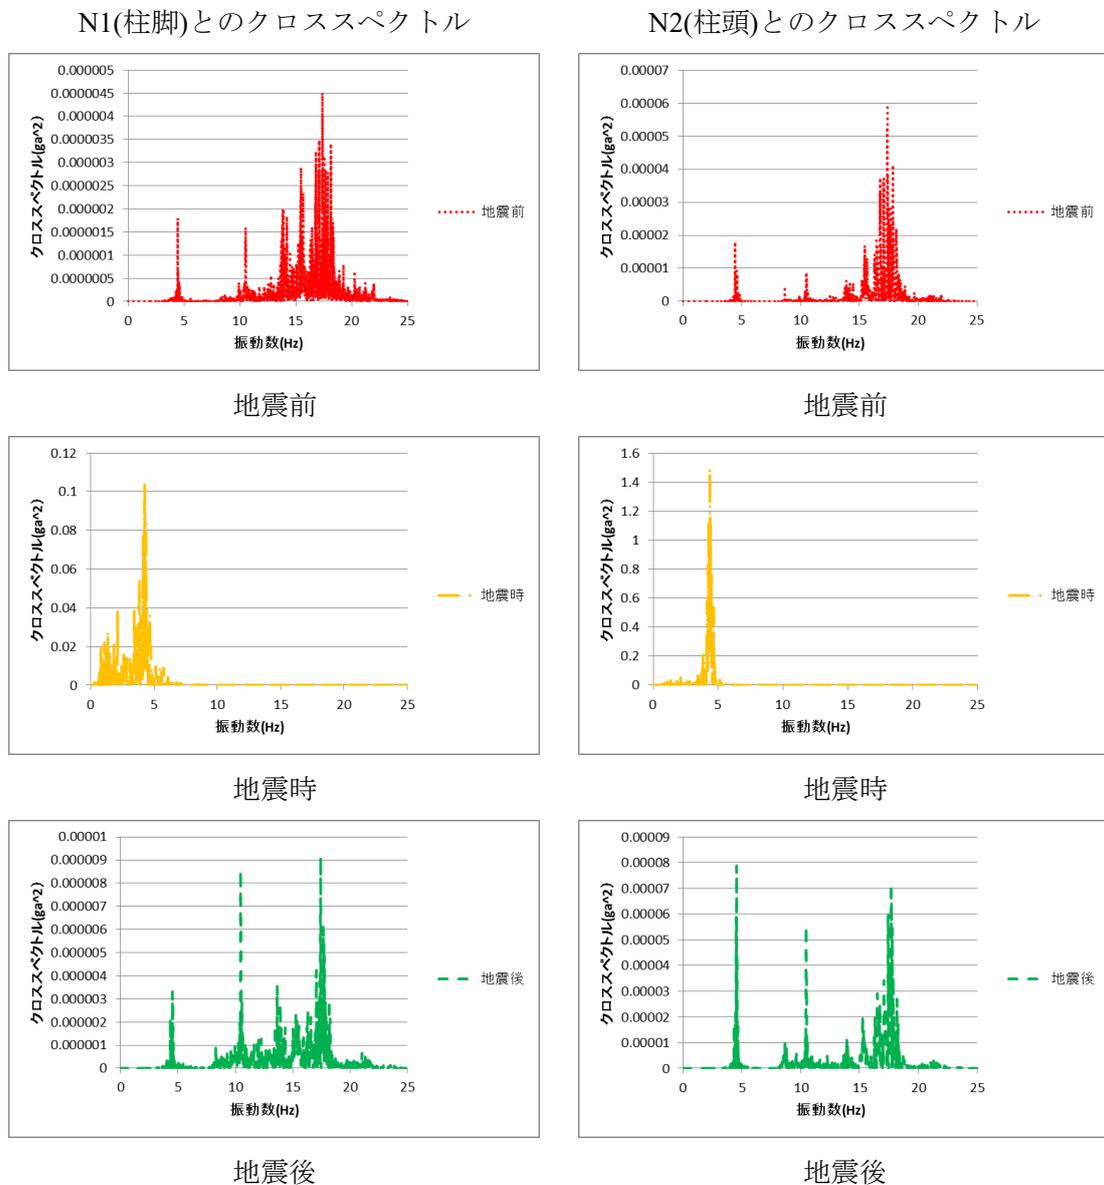
図 5-39 柱の Y 方向でのクロススペクトル

図 5-39 より, Y 方向においては, 4.5Hz のピークは変わらずに地震時にもピークを持っている。また, このときのクロススペクトルの大きさが他よりかなり大きくなっているため, 地震時に柱部材として 4.5Hz で揺れやすいことがわかる。しかし, 地震後のピークは戻っていることから, 柱の損傷は確認できない。

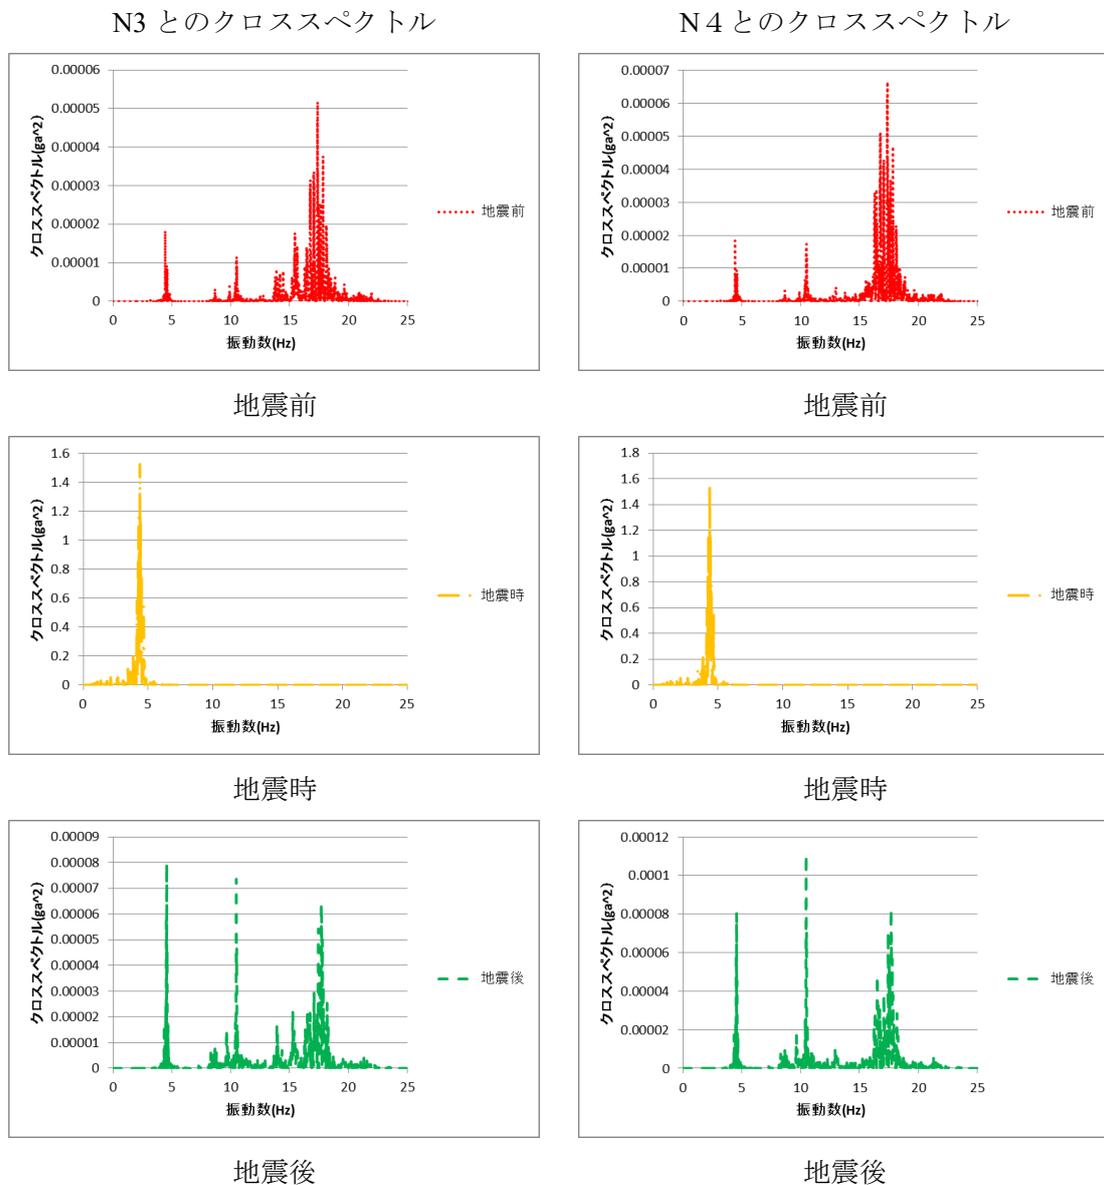
図 5-40 屋根スラブとの Y 方向でのクロススペクトル

図 5-40 に示す通り, 柱と同じく 4.5Hz で揺れやすいことがわかる。柱頭部の結果と変わりがないため, 屋根スラブ Y 方向にも問題は起こっておらず, 一体となって動いていることが確認できる。

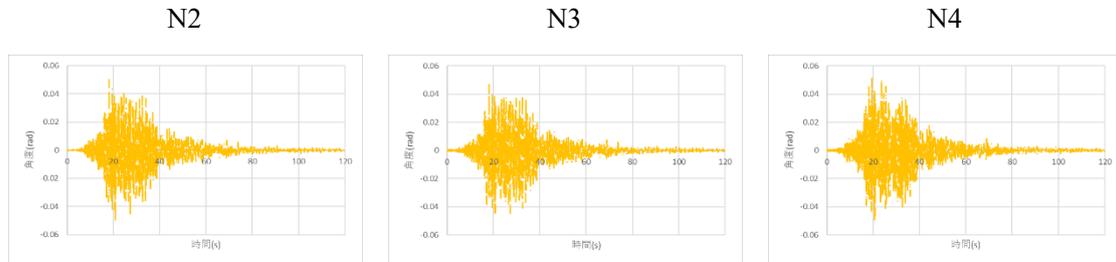
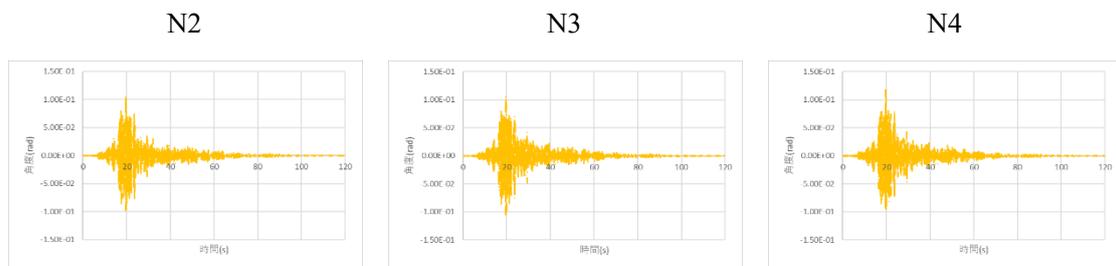
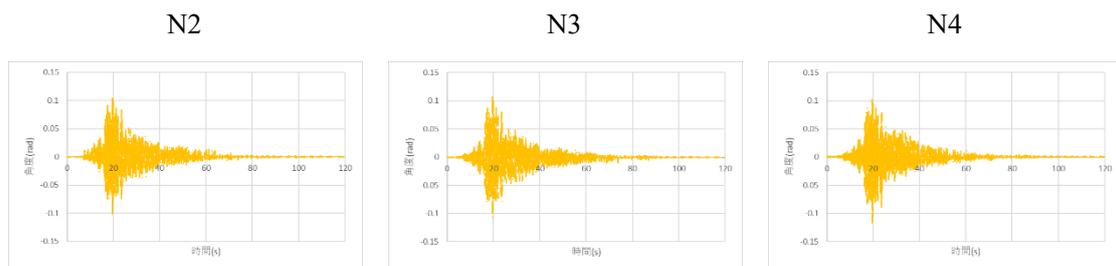
図 5-43 X 方向地震時の角度波形

図 5-44 Y 方向地震時の角度波形

図 5-45 Z 方向地震時の角度波形

図 5-43 から図 5-45 より、各箇所地震発生前と後で角度は同程度に落ち着いている。そのため、損傷による部材の劣化また、それに伴う挙動の変化はないと考える。また、各方向 N2,N3,N4 はおおそ同じ角度で動いているため、一体となって動いていることがわかる。

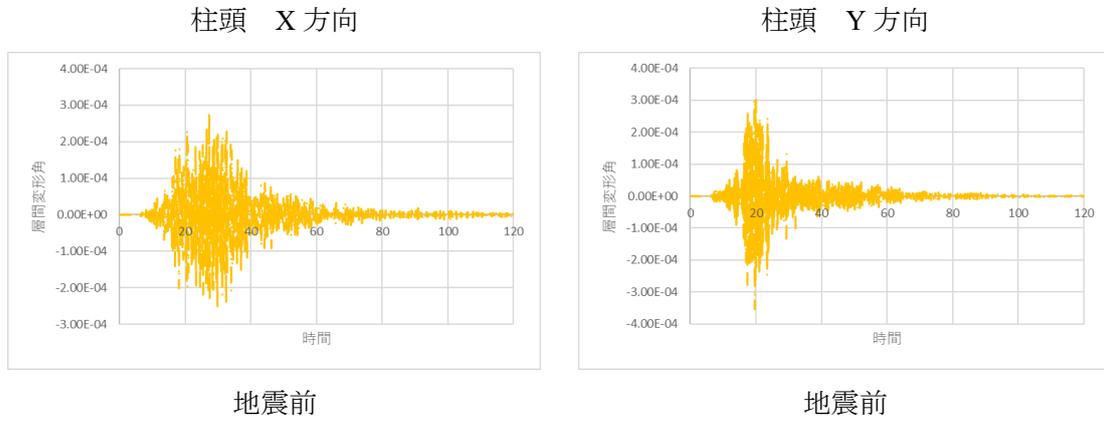
図 5-46 地震前後での層間変形角

同図より、層間変形角も地震前後で同じ値に戻っている。その為、柱の劣化は認められない。また、層間変形角の最大値が約 3000 分の 1 であるため、許容範囲内である。

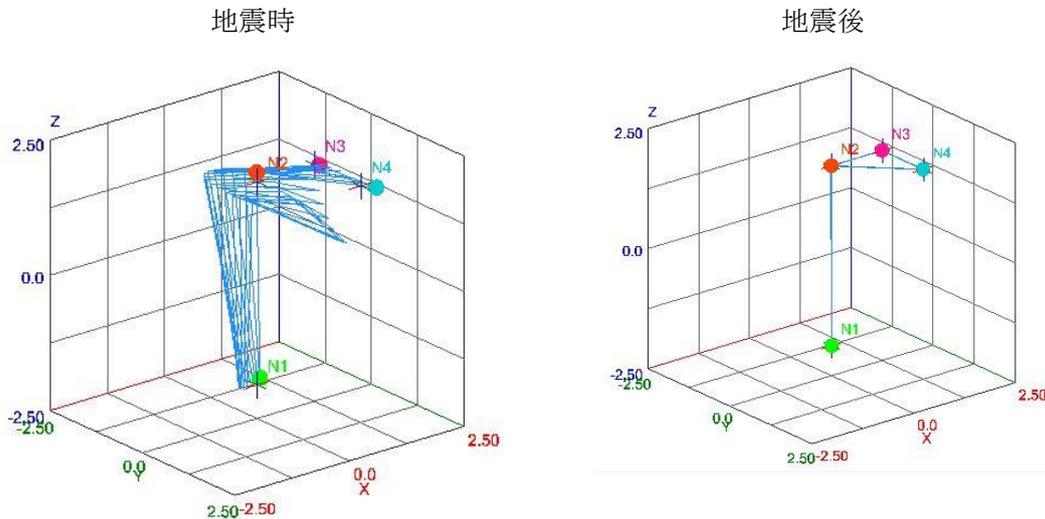
図 5-47 地震前後のリサージュ

図 5-47 より、地震時は各部が大きく動いていることがわかる。また、地震後のリサージュも同じスケールで載せている。この比較より、どの程度地震時が動きやすいかがわかる。視覚として動きを確認できることはやはり、建築の知識がない人間でも劣化検知ができるため有効な指標であると考ええる。
