2. 開発に伴う協議と立会・試掘調査の概要（2014年度）

1. 協議と調査の状況

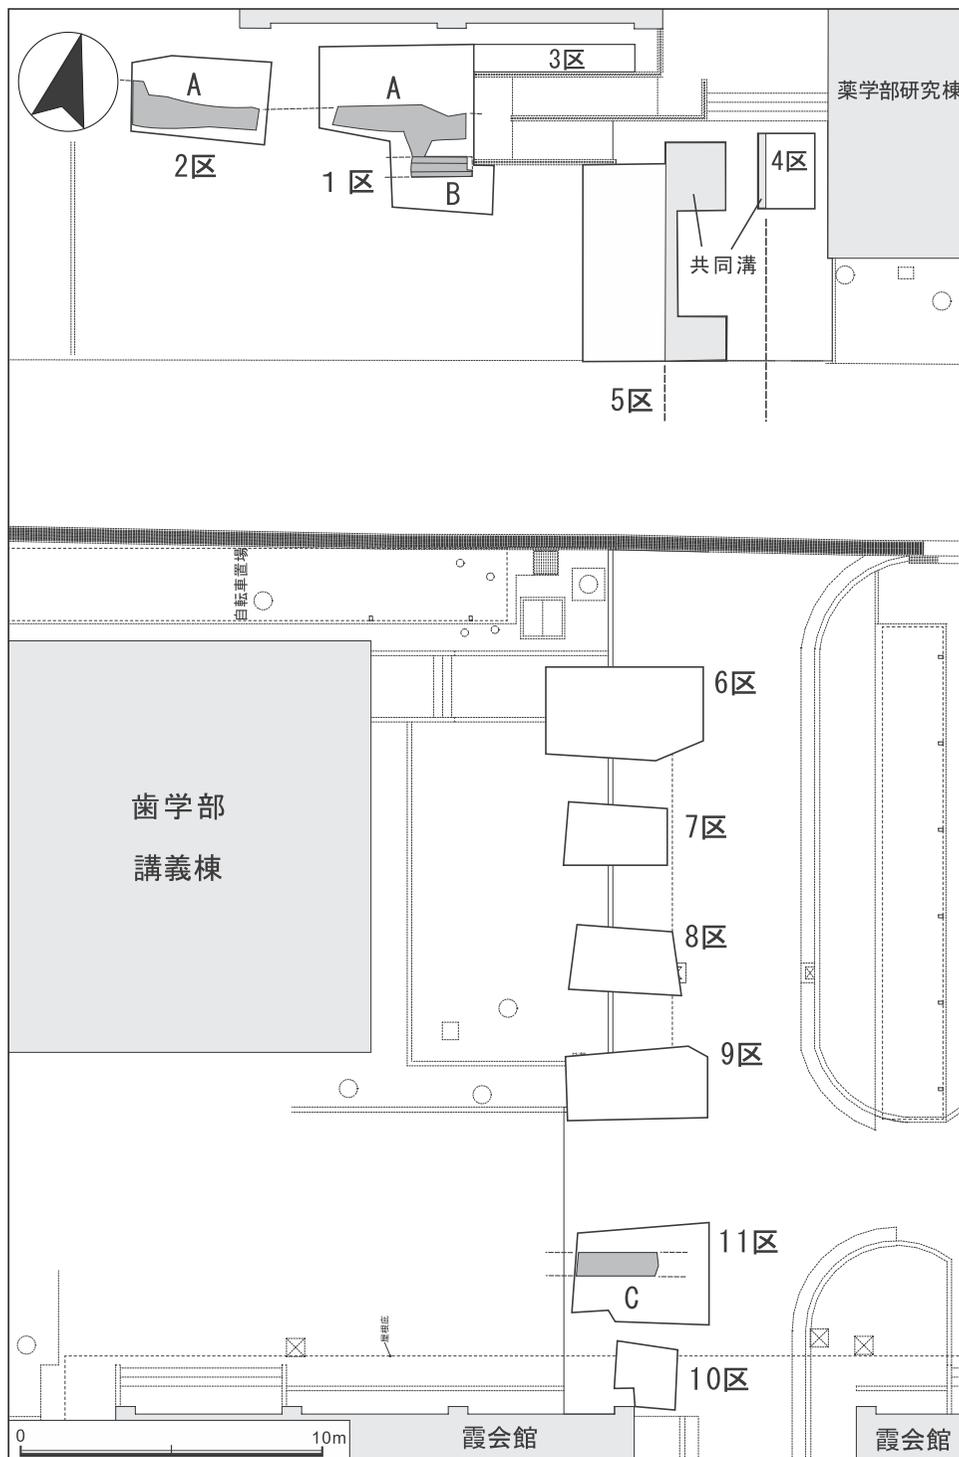
第 27 図 霞会館北側渡り廊下設置工事調査区平面図 (1 : 250)
 (A : コンクリート床、B : コンクリート基礎、C : 煉瓦建物基礎遺構)

調査概要 調査対象地は、薬学部研究棟南側の玄関付近から霞会館に至る学内道路及び植栽帯である。歩行者用の屋根付渡り廊下を設置するもので、屋根支柱基礎掘削に伴って立会調査を行った。支柱基礎掘り方は11ヶ所掘削し、掘削順に1～11区とした（第27図）。

一部深掘りを行い、コンクリート床の直下に大型円礫層、さらにその下層に 20cm 前後の角礫層が存在することを確認した。コンクリート基礎はコンクリート床の南側に隣接して東西方向に構築されている（第 27 図 1 区 B）。幅約 0.6 m で、東西約 1.4 m 分を検出した。中央部がわずかに盛り上がり、上部に壁状の構築物が存在したと推定される。大型の円礫を多く含んでいる。検出面から約 0.3 m 掘り下げたが、底面は確認できなかった。1 区については、協議の結果、検出遺構を残したまま工事を行うこととなった。

2 区 1 区の西側に位置する調査区である。東西約 4.6 m、南北約 2.7 m の規模で、地表下約 0.8 m まで掘削した。調査区南半部で、1 区で検出したコンクリート床の西側部分を確認した（写真 6）。検出したコンクリート床は、東西 4.4 m、東端で南北約 0.7 m、西端で南北約 1.5 m の規模である（第 27 図 2 区 A）。北側は削平されており、南側は調査区外に広がっている。西壁中央部で黒色煉瓦を用いた構築物が認められ、構築物東端部の痕跡（モルタルによる固定部分）が調査区内にわずかに残されていた（写真 7）。コンクリート床面上から構築されている状況が分かるのは数点のみで、構築物の形状は不明である。2 区については、協議の結果、検出遺構を残したまま工事を行うこととなった。

瓦建物基礎遺構を検出した（第 27 図 11 区 C）。東西方向に構築されており、幅約 0.7 m の規模である。東西約 2.6 m 分を確認した。東側は共同溝設置の際に削平されたと推定され、西側は調査区外に広がっている。煉瓦基礎は 4 段分を確認した。最上段は東端部にわずかに残る程度で、2・3 段目は北西側を中心に削平されており、4 段目はほぼ完全に残っている。煉瓦の構築状況は、もともと良好に残存する 4 段目を観察すると、北辺および南辺は煉瓦長辺を東西方向に配置し、内側は煉瓦長辺を南北方向に配置している。2・3 段目の北辺あるいは南辺まで残存している部分で観察すると、同様な配置を確認することができる。協議の結果、検出遺構を残したまま工事を行うこととなったことから、遺構の掘り下げは行わなかった。

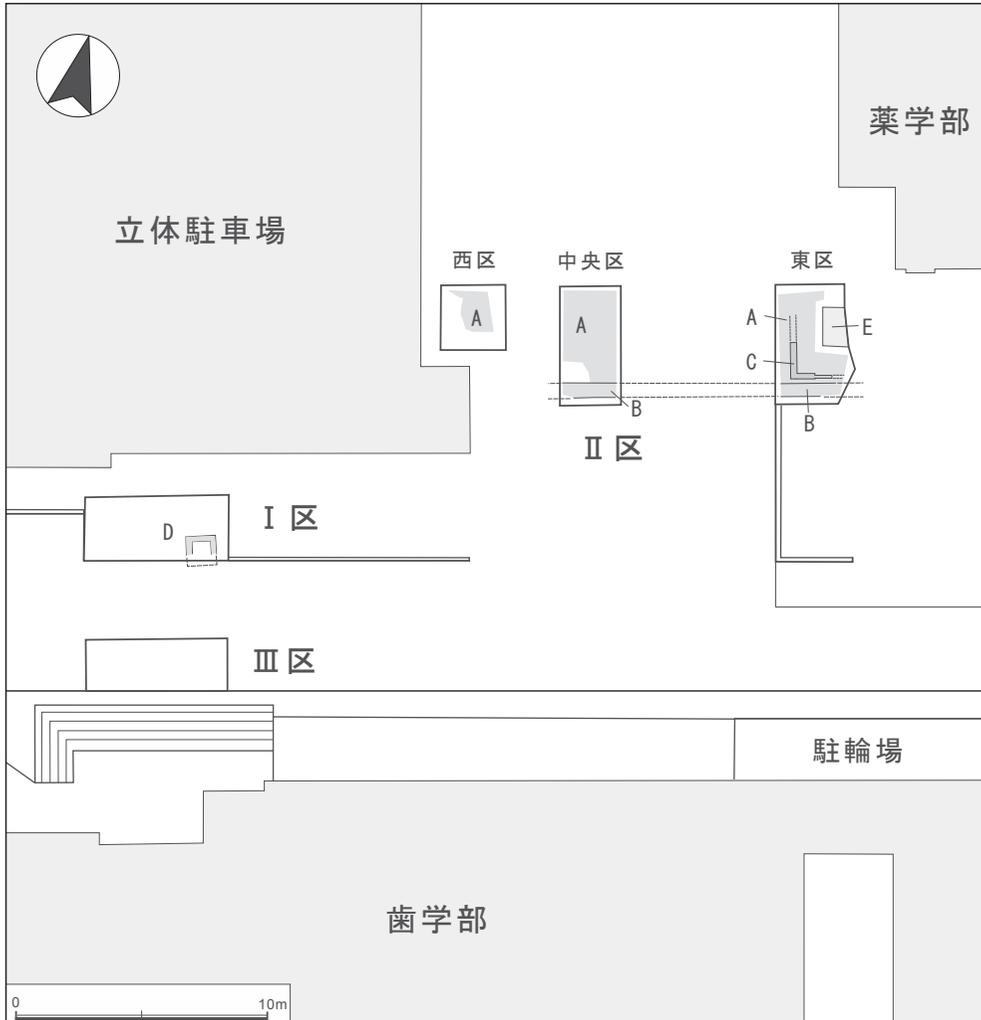
第 28 図 震地区北西部渡り廊下設置工事調査区および検出遺構配置図 (1 : 300)

(A : コンクリート床、B : コンクリート基礎、C : 煉瓦積遺構、D : 石組柵、E : 霞会館北側渡り廊下屋根支柱基礎)

は屋根支柱基礎掘り方を立体駐車場側に 1ヶ所 (I区)、歯学部側に 1ヶ所 (III区) 掘削した。立体駐車場と薬学部の間の渡り廊下 (渡り廊下B) は屋根支柱基礎掘り方を 3ヶ所 (II区東区、II区中央区、II区西区) 掘削した。

Ⅱ区 薬学部と立体駐車場の間の屋根支柱掘り方で、東区、中央区、西区の3ヶ所を調査した（第28図）。

東区は霞会館北側渡り廊下設置工事2区の西側隣接地で、霞会館北側渡り廊下設置工事の掘り方を西に拡張する形で掘削を行った。東西約3.0m、南北約4.7mの規模で、深さ約1.2mまで掘削した。深さ約0.8mでコンクリート床、コンクリート基礎ほかを検出した。コンクリート床は調査区全域に広がっており（第27図Ⅱ区東区A）、霞会館北側渡り廊下設置工事地区で検出した部分を含めて、東西約2.7m分、南北約3.4m分を検出した。コンクリート基礎は調査区南端部に位置し、コンクリート床に隣接して構築され、東西方向に配置されている（第28図Ⅱ区東区B）。幅約0.6mの規模である。調査区南部でコンクリート床上で煉瓦積遺構を検出した（第28図Ⅱ区東区C）。煉瓦積遺構は平面L字状（南方向から見て）で、東西辺は南側の道路とほぼ平行するように構築されている（写真19・20）。東西約1.7m、南北1.45mの規模である（以下、西側の南北方向に構築されている煉瓦積を南北列、南側の東西方向に構築されている煉瓦積を東西列として説明する）。南北列は幅約22cm（煉瓦1個体分の長さ）で、南半部は煉瓦積み3段分が残存しており、高さは約20cmである。最下段および2段目は、煉瓦長辺を東西方向に配置し（南北列側面に煉瓦小口が並ぶ）、3段目は煉瓦長辺を南北方向に2点ずつ並べて配置している。南北列は北側に続いていたようで、北端から約1m付近までは煉瓦を固定した痕跡を確認することができた。東西列は西端から0.9m東までは幅約22cmの規模であるが、0.9m以東は幅約12cm（煉瓦1個体分の幅）の規模となる。煉瓦積みは、西端から東へ0.9mまでは3段分、0.9m以東は1段分が残存していた。西端から東へ0.9mまでは、最下段および3段目は、煉瓦長辺を東西方向に配置し（煉瓦2点ずつを並べて配置）、2段目は南北方向に配置している（写真21）。3段目の上面に残された4段目の配置痕跡は

中央区は東西約 2.4 m、南北約 4.7 m の規模で、地表下約 1.2 m まで掘削した。地表下約 0.6 m でコンクリート床、コンクリート基礎を検出した。コンクリート床は調査区のほぼ全面に残存しており、東西約 2 m、南北約 3.7 m の規模である（第 28 図Ⅱ区中央区 A）。東西および北側の調査区外に広がっている。コンクリート基礎はコンクリート床に隣接して調査区南端部に位置する（第 28 図Ⅱ区中央区 B）。幅約 0.6 m の規模である。調査区北壁で煉瓦組柵を検出した（写真 27）。煉瓦組柵は完存しており、コンクリート床を掘り抜いて構築されている。煉瓦を 6 段積み重ねて壁面を構築し、目地はモルタルで留めている。南壁中央部に土管が差し込まれており、上から 3 段目中央の煉瓦 1 個分を抜いて空間を確保している。さらに上から 2 段目の煉瓦の一部を剥き取りように掻き取って整形し、土管挿入部の空間を確保している。煉瓦組柵基底部下は円礫などを入れて基礎とし、モルタルを流し

西区は立体駐車場の東側 0.8 m に近接して位置する。東西約 2.6 m、南北約 2.6 m の規模で、地表下約 1.2 m まで掘削した。地表下約 0.8 m でコンクリート床を検出した（第 28 図Ⅱ区西区 A、写真 28）。コンクリート床は、西端部は立体駐車場の掘り方、南側は排水枳および配管で撤去されていたが、その他はおおむね残存していた。東西約 1.8 m、南北約 1.6 m の規模である。北端でコンクリート床から約 20cm 立ち上がったコンクリート壁を検出した（写真 29 奥）。かなり削平を受けており、全体の形状は不明である。調査区北端に位置することから北側の調査区外に関連遺構が存在するか否かは不明である。コンクリート床、コンクリート基礎は記録作成後、撤去した。コンクリート床、コンクリート基礎の下部構造は東区と同様であった。

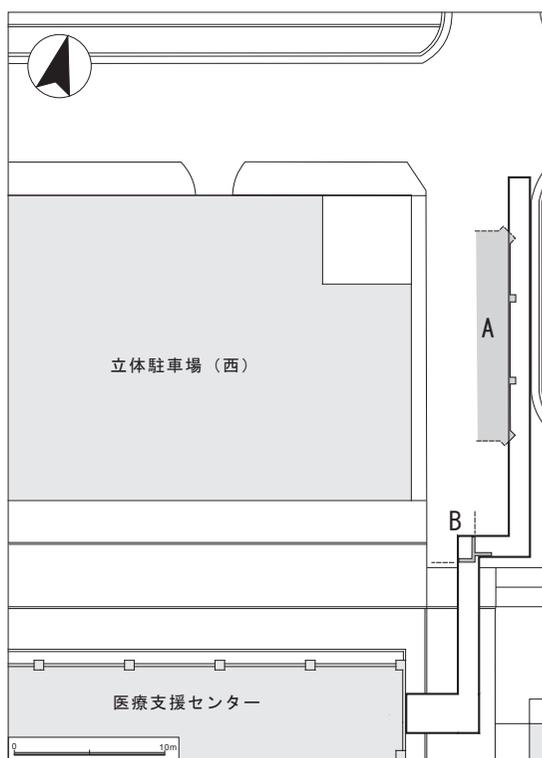
第29図 医療支援センター等改修工事調査区および検出遺構配置図（1：500）

（A：煉瓦建物基礎遺構、B：コンクリート構築物）

工事範囲のうち、医学部前の東西通路部分については2009年度の共同溝敷設工事ほかによって掘削済の場所である（藤野2013）であることから、南北通路が東西通路に取り付く付近から調査を行った。配管掘り方は南北方向を主体とする（第29図）。通路北端から立体駐車場南側の東西通路手前までは東側歩道に沿って南北に掘り方を配置し（北側南北区）、立体駐車場南の東西通路手前でいったん西側へ直角に折れ曲がって東西方向に掘り方を配置した（北側東西区）。北側東西区は長さ約4mで、西端部で再び南側へ直角に折れて医療支援センターの北東部まで南北方向に掘り方を配置し（南側南北区）、再び西側へ直角に折れ曲がって医療支援センター内に配管するための東

北側南北区では、地表下約 0.4 m で煉瓦建物基礎遺構を検出した。検出した建物基礎遺構北端は調査区北端から約 3.7 m に位置する。建物の東端部（東面）と考えられ、調査区の西壁沿で遺構を検出した。張出部を除き、西壁から最大で約 20cm 程度が調査区内に露出する状況で、主要部は調査区の西側（調査区外）に位置している。北南両端および中央部 2ヶ所の、合計 4ヶ所に張出部が認められ、北端および南端の張出部平面は建物東西軸に対して 45 度傾斜する特徴的な形状を呈している。北端の張出部は、すでに削平されていた部分を含め、検出時に大半が削平されたが、南端の張出部は比較的良好な状態で検出した（写真 37）。現状で東西約 45cm、南北約 90cm の規模である。中央部 2ヶ所の張出部は平面長方形を呈し、建物の東西軸、南北軸に一致する。平面規模は、東西約 35cm、南北約 45cm である（写真 34・35）。北端は建物の北東隅、南端は建物の南東隅と推定され、南北約 14 m の規模である⁽²⁾。煉瓦建物基礎遺構は上下 2 段で構成されている。上段は煉瓦積 4 段分、下段は煉瓦積 1 段分を確認した。上段の高さは約 35cm で、下段上面のテラスは幅 5cm 前後である。煉瓦の積み方はイギリス積みを基本としており、張出部はフランドル（フランス）積みと推定される。

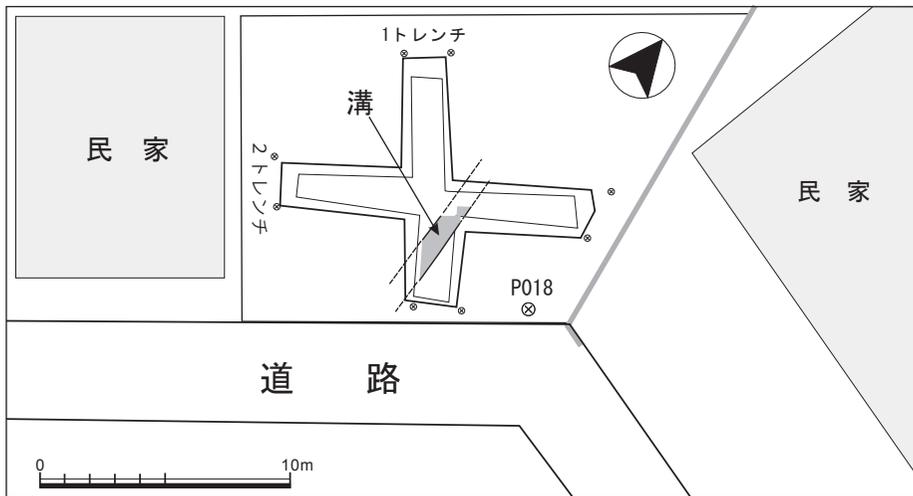
第 31 図 ファミリーハウス新営工事調査区と検出遺構配置図 (1 : 300)

(調査区内の濃い灰色部分は溝確認部分を示す)

調査概要 広島大学ファミリーハウス新営工事に伴って試掘調査を実施した。調査対象地は広島大学霞地区の西側隣接地（新たに購入）に位置し、逆台形を呈している（第 30 図）。対象地の中央部分に十字形にトレンチを設定して調査を実施した（第 31 図）。調査トレンチは幅 2 m で、北西―南東に設定したトレンチ（1 トレンチ）が長さ約 10 m、北東―南西に設定したトレンチ（2 トレンチ）が長さ約 13 m である。

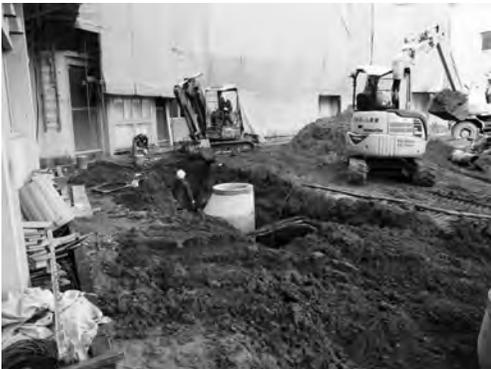
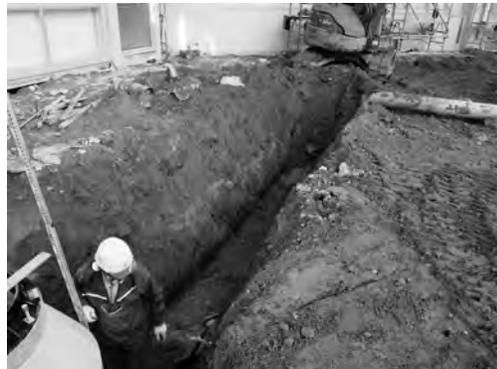
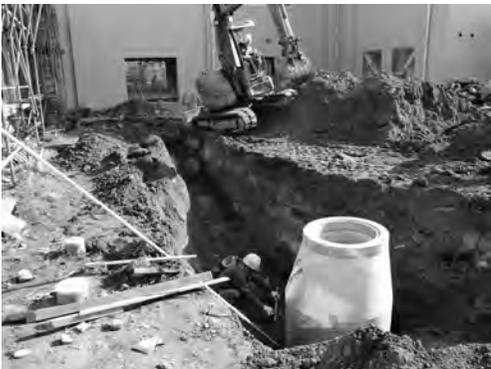
写真 50 医療支援センター・総合研究棟ほか外構
工事 7-2区完掘状況(南西より)

写真 51 医療支援センター・総合研究棟ほか外構
工事 7-4区完掘状況(南西より)

写真 52 医療支援センター・総合研究棟ほか外構
工事 7-5区完掘状況(西より)

7-2・4・5区 7-2区は南北方向、7-4区は南西-北東方向、7-5区は東西方向に設置された調査区で、7-2区は長さ約16.0m、7-4区は長さ約7.5m、7-5区は長さ約15.5mの規模である。各調査区は幅約2.0mで、柵部分は約2.3m×約2.3mの規模で掘削した。掘削深度は柵部分では地表下約2.2m、管路部分では地表下約1.8mまで掘削した。7-2・4・5区は、既存の配管、柵などがあり、広範囲に1945年以降の工事による削平（以下、工事による削平）を受けていた（写真50～52）。7-2区東壁、7-5区東端部南壁を中心に、工事による削平を免れている場所が認められ、兵器支廠造成土と考えられる堆積層が残されていた。表土近くまで工事による掘削を受けていない堆積層が残存している部分を中心に観察すると、兵器支廠造成土上面は地表下約0.8mにあり、橙褐色～黄褐色砂質土（主として真砂土、3～4枚に細分できる）、暗橙褐色～暗灰褐色砂礫土（大型の角礫を多数含む部分もある）の大きく2枚が識別できた。兵器支廠造成土の下層は暗灰色～黒灰青色シルト、暗灰色砂層が堆積していた。

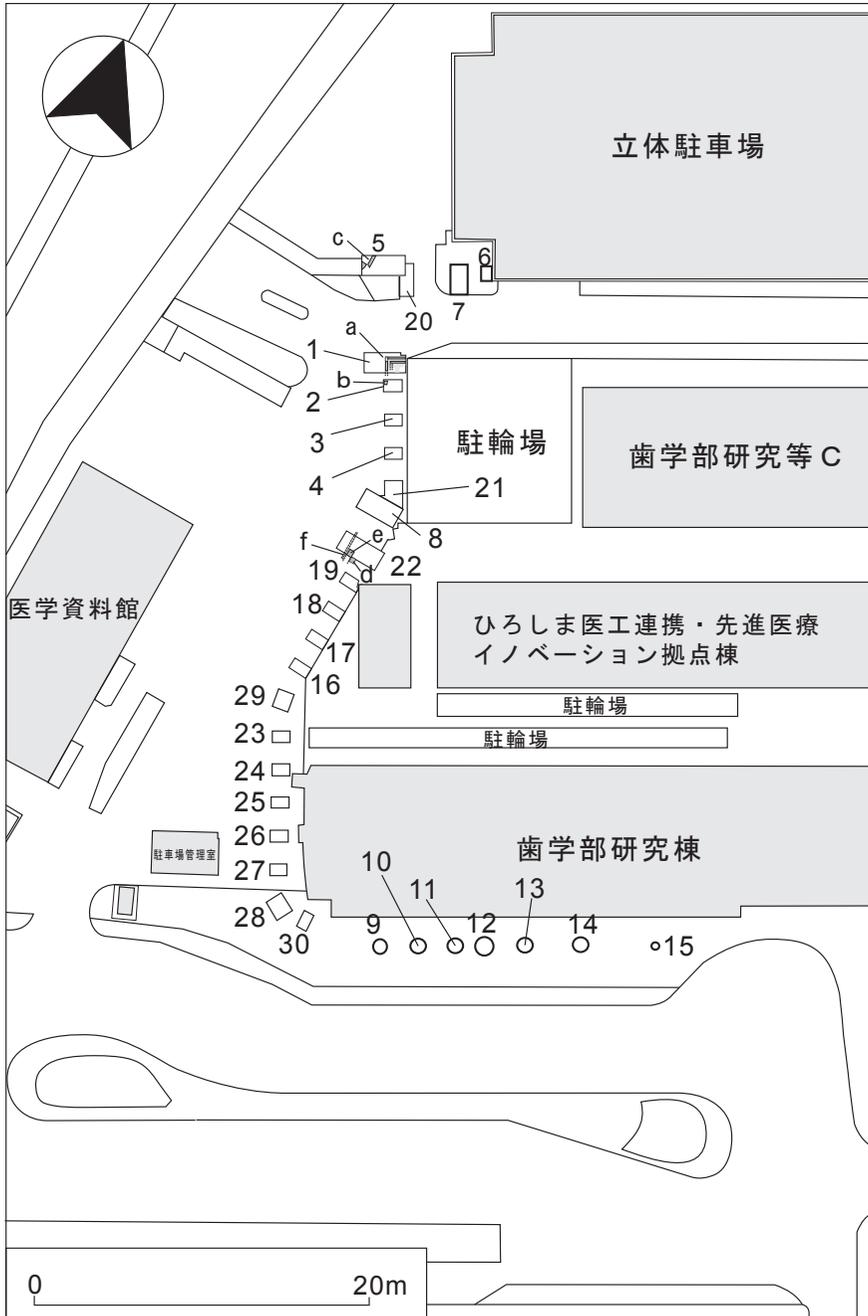
第 33 図 ロータリー北通路屋根取設その他工事立会調査区平面図（1：約 700）

（1～30 は調査区である。a は石組排水路、コンクリート床、b はコンクリート構築物、c はコンクリート基礎、コンクリート床、d は煉瓦組柵、e は暗渠状遺構、f は縁石状遺構である。）

調査概要 ロータリー北通路屋根取設その他工事に伴って立会調査を実施した。掘削は、渡り廊下屋根基礎設置および渡り廊下設置予定場所に存在する中木の移植に伴って行った。渡り廊下は霞地区北西部の立体駐車場南西隅と駐車場南東に位置する歯学部研究棟 A の玄関を結ぶルートである。立体駐車場から歯学部研究棟 A 南西隅に至るルートの屋根支柱基礎掘り方の掘削に伴う立会調査では、掘削の順に 1～8 区、16～30 区とした（第 33 図 1～8、16～30）。移植予定の中木は歯学部研究棟南辺に位置し、通路屋根設置

の障害となる7本を移植した。中木移植に伴う立会調査では、掘り方を掘削した順に9～15区とした（第33図9～15）。

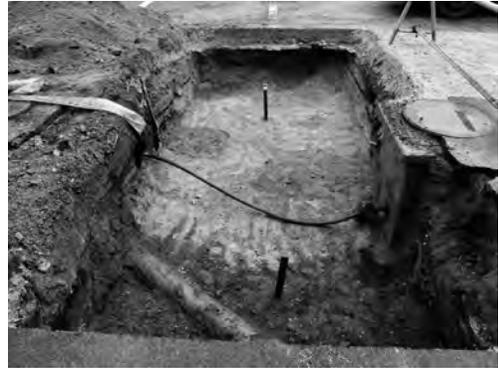
写真 70 ロータリー北通路屋根取設その他工事
22区完掘状況（東より）

22区 8区の南側に位置する調査区である。東西約5.6m、南北約2.5mの規模で、地表下約1mまで掘削した。調査区中央部～西部で煉瓦組柵、暗渠状遺構、縁石状遺構を検出した（写真71）。また、調査区東部で炭化物が多量に詰まった大型土坑を検出した（写真70下部）。

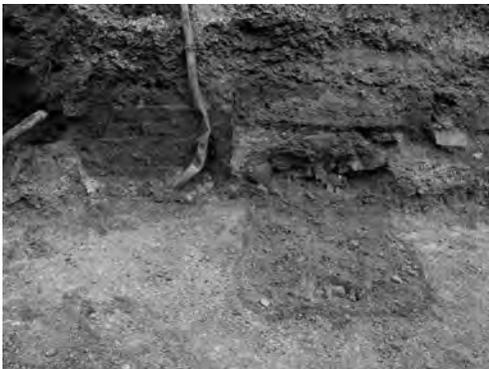
写真 71 ロータリー北通路屋根取設その他工事
22区煉瓦組樹と暗渠状遺構検出状況
（北より）

煉瓦組柵は調査区南壁中央部で検出した（写真72）。上面は地表下約0.5mに位置し、厚さ8cmの黒色煉瓦を6段に積んで構築している。壁面で検出したため、柵の北面を露出させたのみであるが、一辺60cm、高さ38cmの規模と考えられる。柵の最下部に給水管と思われる金属管（鉛合金か）が配置されている。暗渠状遺構は煉瓦組柵の西約0.6mで検出した（写真71）。遺構上面は地表下約0.7mに位置する。平面長方形の土坑状の形態で、小角礫（割石）を充填している。遺構は屋根支柱基礎掘り方の底よりさらに下層に連続しており、調査範囲内で埋土は3枚に区分される。上層から灰褐色砂質土（やや

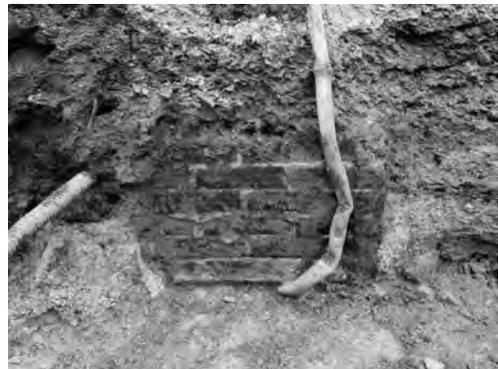
写真 72 ロータリー北通路屋根取設その他工事
22区煉瓦組樹（北より）

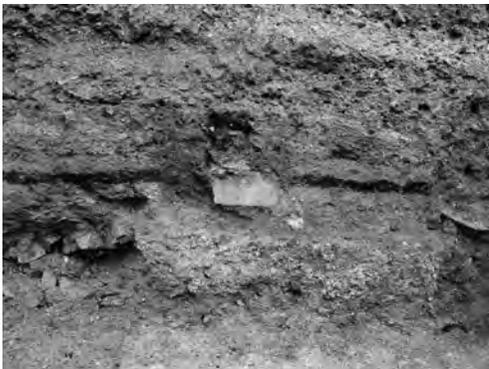
写真 73 ロータリー北通路屋根取設その他工事
22区縁石状遺構（北より）

縁石状遺構は暗渠状遺構の西約0.2mの南壁で検出した(写真73)。暗渠状遺構上の堆積層上面から幅約25cm、深さ22cmの掘り方を掘削し、掘り方底に長さ約20cm、厚さ8cmの角礫を据えている。その上に黒煉瓦を2段積んでおり、モルタルで接合している。煉瓦は幅約10cmで長手積みと推定される。南壁の煉瓦と対応するように、北壁でも同様の遺構を確認した。また、調査区の掘削中に出土した煉瓦のレベルはこの遺構とほぼ同じレベルであった。煉瓦列として確認することはできなかったが、おそらく南北に直線的に配置されていた可能性が高い。煉瓦は現状では2段積みであるが、本来はさらに上部に煉瓦が存在した可能性もある。いずれにせよ、煉瓦を1列のみで高く積み上げることは想定が困難であることから、上部が削平されていたとしても、地上に出ていたのは1～2段程度であろう。

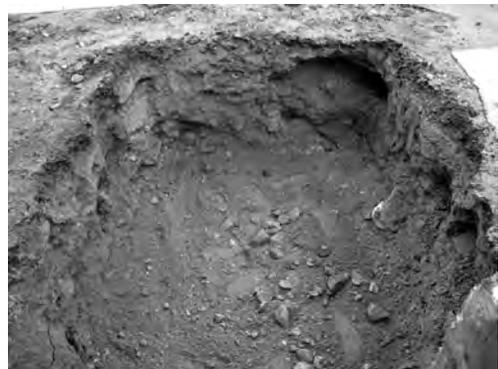
写真 74 ロータリー北通路屋根取設その他工事
23区完掘状況（東より）

23区 歯学部研究棟Aの北西側に近接して位置し、東西2.2m、南北1.7mの範囲を、地表下0.85mまで掘削した(写真74)。埋土中に石垣や石組桝などの素材として利用されたと考えられる花崗岩の切石が複数点認められた。切石の包含状態からすべて埋め戻されたものと考えられ、原位置をとどめた状態ではない。調査区の堆積層は、地表下5～10cmが砂利を多く含む黒灰色砂質層で、以下すべて暗い黄褐色の砂質層であった。遺構・遺物は確認されなかった。

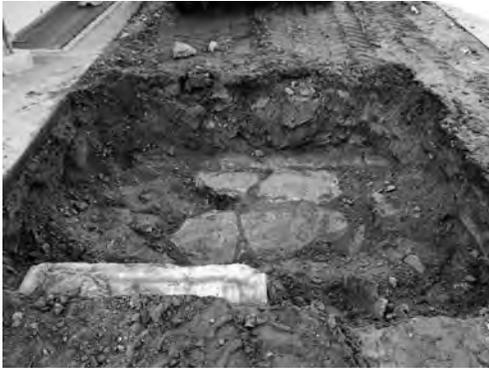
写真 75 ロータリー北通路屋根取設その他工事
24 区切石コンクリート構造物検出状況
(北より)

された。また、南側隅で幅 17 ～ 21cm、厚さ 18 ～ 20cm、長さ 97cm の角柱状切石が東西方向に横たわり、その北側でいくつかに分断されたコンクリート面の広がりを確認した（写真 75）。切石は地表下 0.35 m 以下の暗い褐色土内に含まれていたが、原位置をとどめるものかどうかは不明である。コンクリート床面と溝などの端に据えられた切石の可能性はある。コンクリート面の下部には煉瓦片が多く確認された。地表下 0.7 m 以下で造成土と考えられる黄褐色の真砂土が確認され、兵器支廠建設時の造成土の可能性はある。遺構・遺物は確認されなかった。

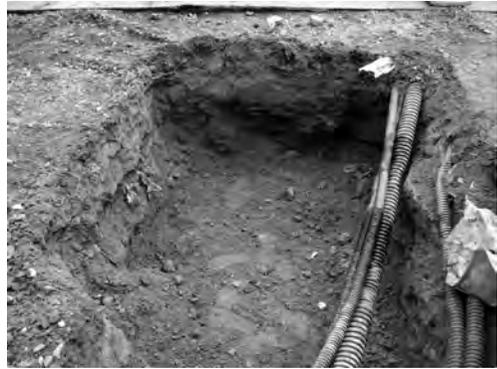
写真 76 ロータリー北通路屋根取設その他工事
27 区完掘状況 (東より)

27 区 26 区の南側 0.9 m に位置する。東西 2.2 m、南北 1.9 m の規模で、地表下 0.9 m まで掘削した。地表下約 0.2 m でほぼ東西の方向に通信ケーブルや電気配線が埋設されており、それ以下の堆積においても遺構・遺物は確認されなかった（写真 76）。

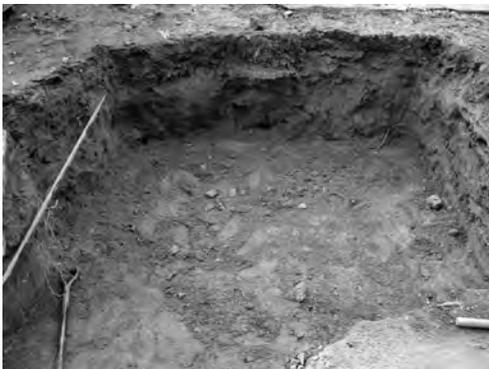
写真 77 ロータリー北通路屋根取設その他工事
28 区完掘状況 (東より)

28 区 27 区の南側 1.6 m に位置する。歯学部研究棟 A の南西隅隣接地にあたる。東西 2.3 m、南北 2.7 m の規模で、地表下 0.8 m まで掘削した（写真 77）。地表下 0.7 m で、造成土と思われる黄褐色の真砂土が確認された。遺構・遺物は確認されなかった。

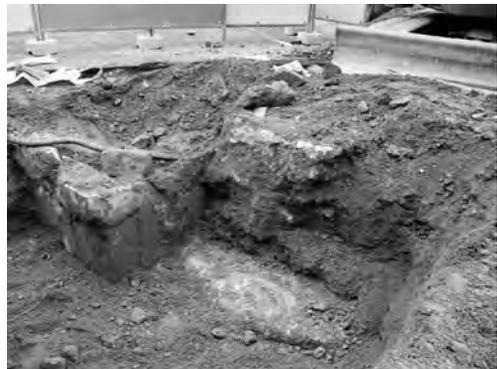
写真 78 ロータリー北通路屋根取設その他工事
29 区コンクリート柵およびコンクリート
構築物検出状況 (南東より)

29 区 23 区の北側 1.2 m に位置する。東西 2.3 m、南北 1.3（西端）～ 2.3（東端）m の規模で、地表下 0.8 m まで掘削した。北西部分で樹もしくはハンドホール様のコンクリート構築物が検出されたが、内部には土が充填されており、使用時期等は不明である（写真 78 左側）。その東側に接して、上部と下部にコンクリート構築物が確認されたが、機能については不明である（写真 78 中央）。遺物は確認されなかった。

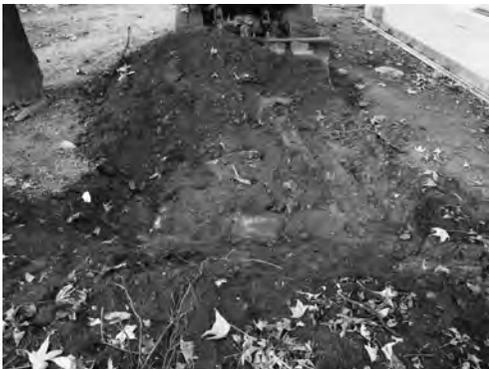
写真 79 ロータリー北通路屋根取設その他工事
9 区完掘状況 (東より)

9 区 歯学部研究棟 A の南西隅に隣接して位置する。東西約 1.6 m、南北約 2.0 m の

深さ約 0.3 mまで掘削した（写真 79）。遺物・遺構とも検出されなかった。

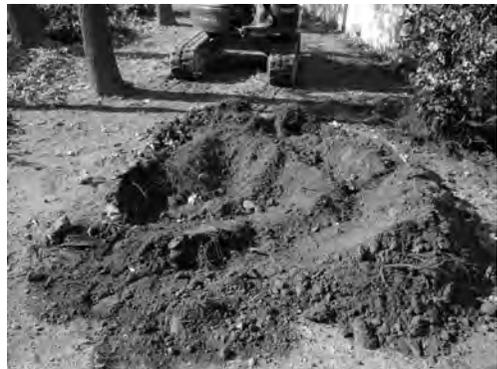
写真 80 ロータリー北通路屋根取設その他工事
14 区完掘状況 (東より)

14 区 13 区の東側に近接する調査区である（写真 80）。直径約 1.6 m規模で、深さ約 0.3 mまで掘削した。遺物・遺構とも検出されなかった。

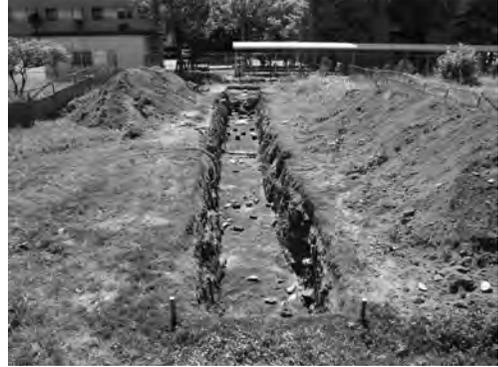
写真 82 知的人材育成センター新営工事 1 区
完掘状況 (北より)

まで及んでおり、角礫、コンクリート塊、煉瓦片などを含んだ褐色系砂質土や盛土と推定される橙褐色砂質土（真砂土）などが堆積していた。地表下1.5m前後以下は削平を受けておらず、木杭を多数検出した（写真82・83）。杭上面は切揃えられ、ほぼ同じレベルであることから、建物等の構築物の基礎杭と推定される。1区拡張区では、1区検出の木杭隣接部を除くと、木杭は全く検出されず、木杭設置の際の掘り方を確認した。杭上面レベルでの掘り方幅は約3.6mである。1区の木杭は調査区のほぼ全域に分布しており、2～6本が近接して配置されていた。5群のまとまりを識別することができ、北から第1～5杭列（群）とした（第37図①～⑤）。基礎杭列

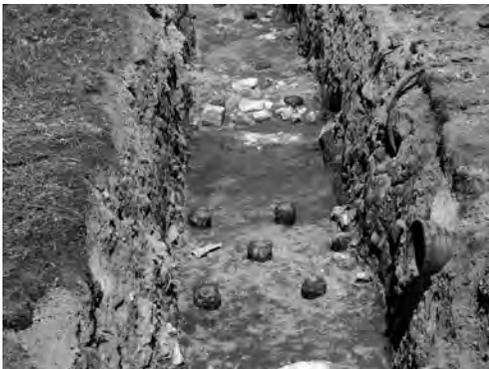
写真 83 知的人材育成センター新営工事 1 区
杭列近景 (写真中央が第 3 杭列) (南
より)

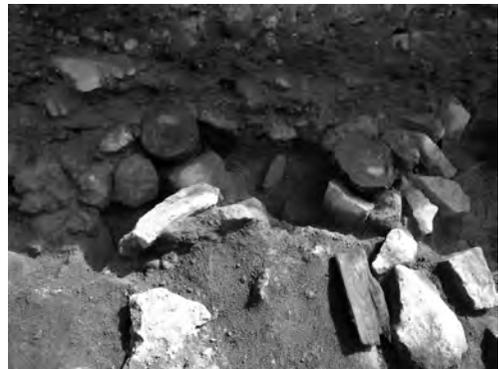
写真 84 知的人材育成センター新営工事 1 区
第 3 杭列の杭列と角礫配置状況 (西
より)

杭列部分を中心に、長さ30cm前後の角礫・コンクリート塊が集中的に出土し（写真

84)、第 1 ～ 4 杭列の間で大型コンクリート塊が出土した。杭列の上部に存在したコンクリート基礎の一部かもしれない。杭および角礫等の包含状態を確認するため、第 3・4 基礎杭列付近の東壁沿いで幅約 0.5 m のサブトレンチを設定し、約 0.5 m 掘り下げて調査を行った。杭検出面前後の堆積状態は、上層から、工事掘削再堆積層（9 ～ 20：数字は第 38 図の数字に対応、以下同様）、褐色砂質土層（21）、淡黄褐色砂層（23）、灰黒色シルト層（24）

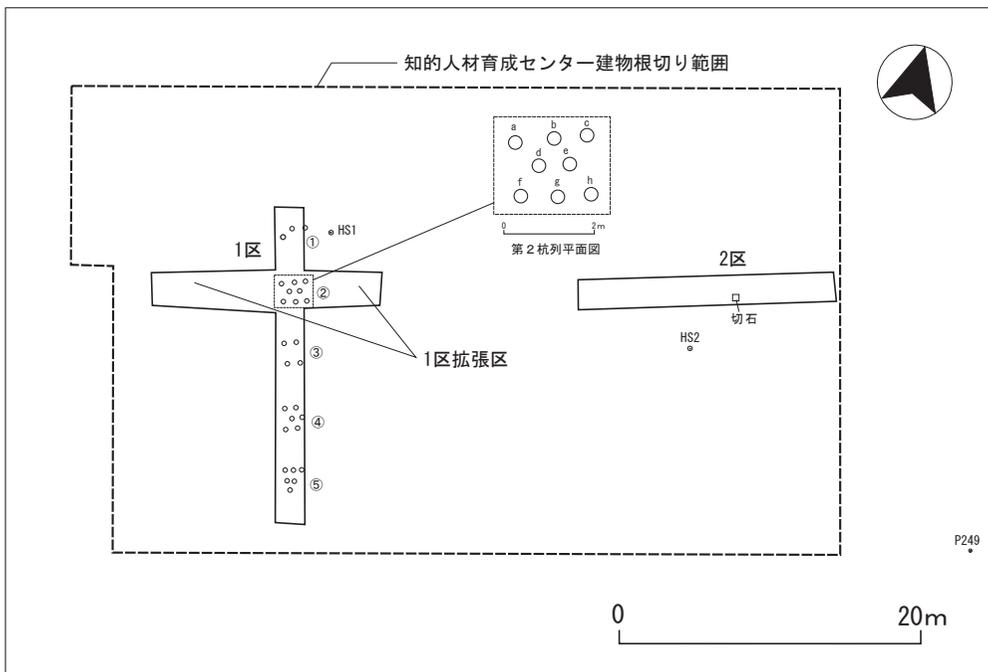
第 37 図 知的人材育成センター新営工事試掘調査区検出遺構平面図（1：500）

の構成本数は現状では2～8本で、一定していないが、隣接部の調査区外に存在している可能性が高い。第2杭列は全体の構成が明らかとなっており、東西1.8m、南北約1.2mの規模である。8本で構成され（第37図の第2杭列平面図a～h）、北列3本（a～c）、中央列2本（d・e）、南列3本（f～h）で、東西、南北とも対称形に配置されている。北・南列の杭は東西約90cm間隔で、中央列の2本の杭は約70cmの間隔で配置されている。南・北列と中央列の間隔はそれぞれ約60cmである。そのほかの基礎杭列の杭の間隔は、現状では、70～80cmを主体として、60～90cmと幅があり、第2杭列を標準とすることができるかどうかは不明である。また、基礎杭列が第2杭列と同様な配列であると仮定することが許されるとすれば、杭列相互の間隔は約4.2m（杭列中心で計測）である。

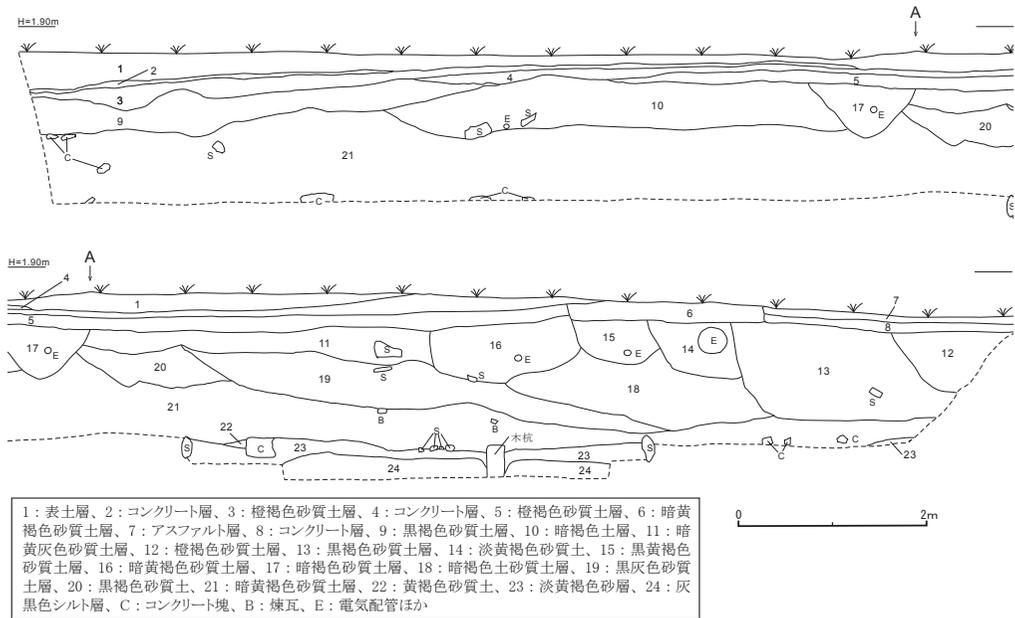
第 38 図 知的人材育成センター新営工事試掘調査区 1 区東壁セクション実測図 (1 : 80)
 (上図は 1 区北半部、下図は 1 区南半部の東壁セクションである。上図と下図の A の矢印は同じ位置である。)

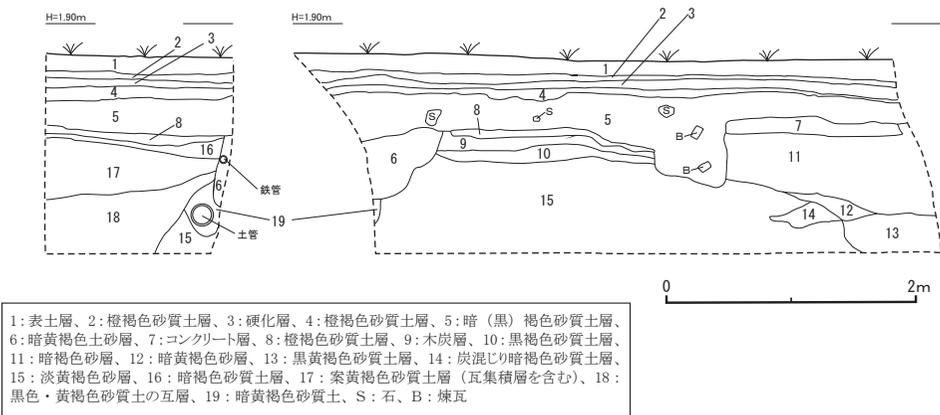
第 39 図 知的人材育成センター新営工事試掘調査区 1 区拡張区南壁・東壁セクション実測図 (1 : 60)

1 区拡張区の西半部は大半が旧教育学部建物撤去時およびそれ以降の削平を受けていた。東半部では旧教育学部建物建設以前の堆積層が残されていた。基本的な堆積層は、上層より、表土層 (1: 第 39 図の数字に一致する、以下同様)、橙褐色砂質土 (真砂土) (2)、硬化層 (3)、橙褐色砂質土 (真砂土) (4)、暗褐色砂質土 (5)、橙褐色砂質土 (8)、木炭層 (9)、黒褐色砂質土 (10)、黄褐色砂層 (15) の順である。2 ～ 4 の各層および暗褐色砂質土 (5) は旧教育学部建物解体後の整地、掘削に伴う堆積層、硬化層と思われる。暗褐色砂質土 (5) 下面から掘り込まれている黄褐色砂質土 (6) は旧教育学部建物に関連すると推定される配管掘り方である。橙褐色砂質土 (8) は硬く締まっており、大規模な掘り込み埋土 (16 ～ 18) や木炭層 (9)、黒褐色砂質土 (10) の上部を覆うように堆積している。東壁の大規模な掘り込み埋土 (16 ～ 18) 上半部には瓦が多量に包含されており、旧教育学部以前に存在した建物解体に関連した堆積物の可能性がある。南壁の黒褐色砂質土 (10) は多量の炭化物を含み、上層に木炭層が堆積している (原爆に関連する可能性もある)。また、橙褐色砂質土 (8) の層準に対応する形で南壁西部にはコンクリート層 (7) が認められ、旧教育学部建物に関連する硬化面と思われる。その下層には暗褐色砂質土が堆積しており、周囲の状況から見て、基礎杭列上の構築物解体に伴う掘削再堆積土と思われる。これらのことからすると、橙褐色砂質土 (8) は、堆積時期は特定できないものの、旧教育学部建物建設に先行して存在した建物の解体に関連する整地層の可能性もある。また、暗褐色～黒褐色質土 (10) は広島高等師範学校建設に伴う整地 (盛土) 層の可能性もあるが、調査範囲が狭く、今後の検討が必要である。

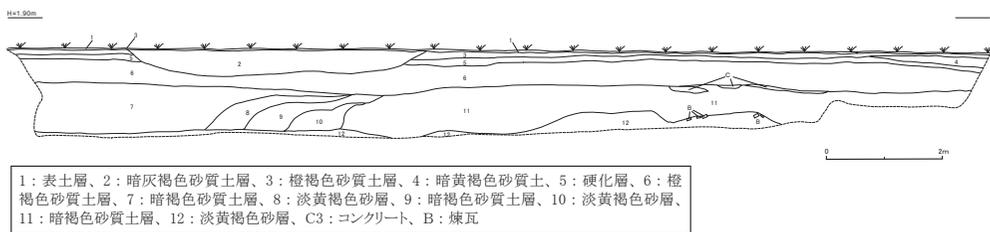
第 40 図 知的人材育成センター新営工事試掘調査区 2 区南壁セクション略測図 (1 : 130)

2 区 深さ 1.5 m 前後まで調査した。調査区東端より約 6.4 m で花崗岩切石 2 点が東西

に並んだ状態で検出されたほかは、遺構、遺物とも検出されなかった。

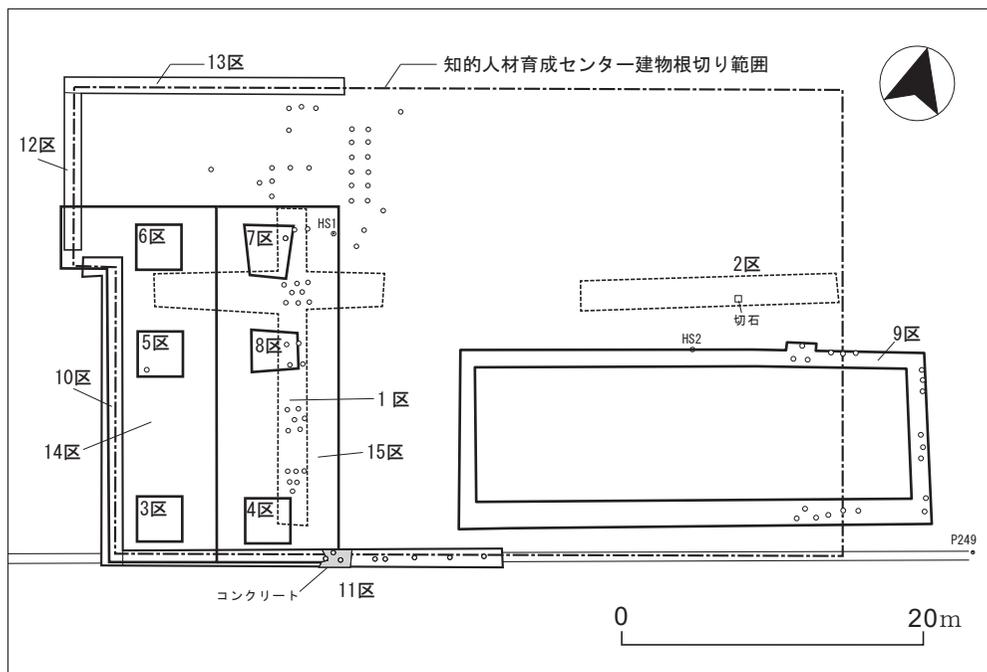
第41図 知的人材育成センター新営工事立会調査区と検出遺構平面図(1:500)
(破線は試掘調査区(1・2区ほか)である)

試掘調査の1区において建物基礎木杭列が検出されたことから、1区周辺については、木杭列ほかの遺構の有無を確認するため、立会調査を行った。立会調査の対象範囲は、1区および1区拡張区を含む建物根切り南東部(東西約15m、南北約23m)とした(第41図14・15区)。建物建設工事は、建物基礎杭掘り方部分の掘削(第41図3～8区)、

建物根切り周囲のシートパイル掘り方部分の掘削（第41図10～12区）、および建物根切りの掘削（第41図14・15区）の順に行われ、立会調査対象区域を中心に調査を実施した。建物基礎杭掘り方は掘削順に3～8区とした。建物根切り周囲のシートパイル掘り方は、西辺南半を10区、南辺を11区、西辺北半を12区、建物根切り西半を14区、東半を15区とした。このほか、10～12区調査時に北辺のシートパイル掘り方の掘削を合わせて行ったため、13区として調査した（第41図13区）。また、汚染土壌地区のシートパイル掘り方で木杭が露出していたため、9区として木杭の位置を記録した（第41図9区）。

3～8区 建物基礎杭（コンクリートパイル）掘り方部分については、基礎杭設置に先立って地中障害物の確認のため掘削を行った。調査対象地では6ヶ所の掘削を行った（第41図3～8区）。各調査区は東西3m前後、南北3m前後、深さ約1.8mの規模で掘削した。7区で木杭1、8区で木杭2を確認した（第41図7区・8区、写真90）が、いずれも試掘調査で検出した木杭と同一のもので、前者は第1木杭列、後者は第3木杭列の構成杭である。この他に、8区西南隅で暗灰青色シルト（粘質土）上から構築している角礫構築物を検出した（写真91）。礫は2～3段に積まれていた。最下段の礫が大型で、大きいもので30×50cm程度であった。2段目は長さ20cm程度でやや小型となり、最上部はさらに小型のものが多い。遺構は南および西側の調査区外に広がっており、現状で、東西約1.2m、南北約1.1m、高さ約0.5mの規模である。大半は暗灰青色シルト上に堆積する黄白色砂層中に包含されていた。

9 区は汚染土壌地区周囲のシートパイル掘り方で、シートパイル設置に先立ち地中障害物確認のための掘削した。調査区東部で木杭が出土した（第 41 図 9 区）。幅 1.0 ～ 1.6 m、地表下約 1.5 m まで掘削した。調査区北辺で木杭 5、南辺で木杭 6、東辺で 8 を確認した（写

この他に、15 区の掘削の際、14・15 区の北側一帯が同時に掘削されたため、合わせて調査をし、多数の木杭を確認した (写真 102)。いくつかのまとまりを指摘でき、南北、あるいは東西に直線的に配置されており、2 列に平行して南北に配置されている箇所も確認できる (第 41 図 14・15 区の北側)。

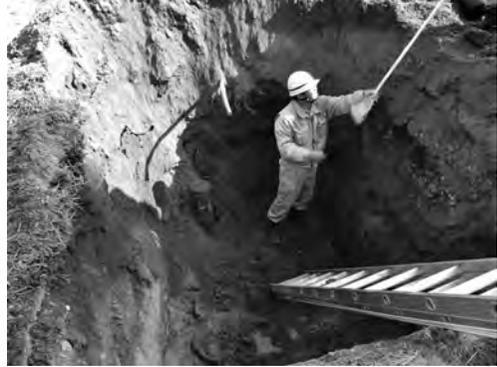
写真 90 知の人材育成センター新営工事 8 区
木杭検出状況（西より）

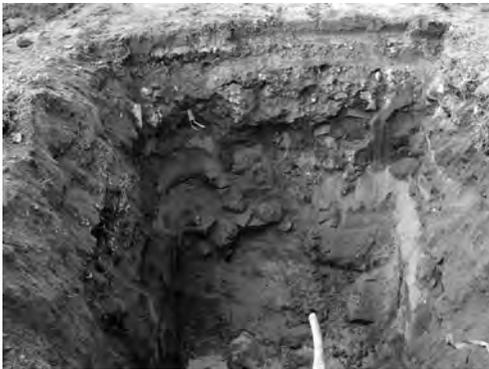
写真 91 知の人材育成センター新営工事 8 区
西端部角礫構築物検出状況（東より）

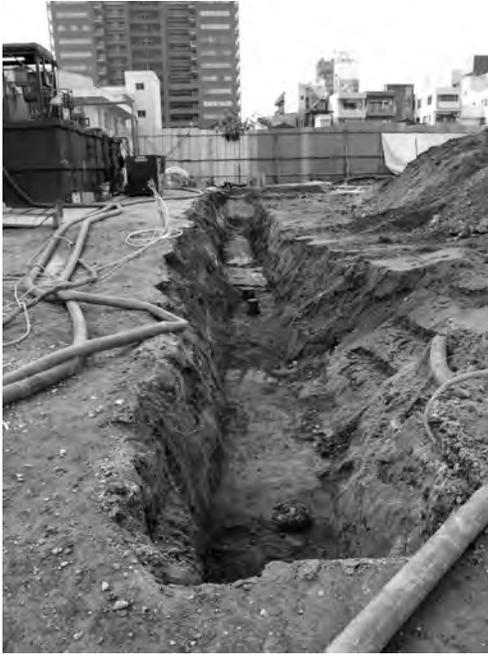
写真 94 知的人材育成センター新営工事 11 区
コンクリート構築物および木杭検出状
況（東より）

10～12区および13区・9区 10～13区は地表下約1.5mまで掘削した。10区は調査区の長さ（南北）は約20mで、南半部で煉瓦・コンクリート基礎を2ヶ所で確認した。コンクリート基礎の上に煉瓦基礎を構築する構造である。コンクリート基礎は、平面方形で、1辺約80～90cm、高さ約50cmの規模である。煉瓦基礎はコンクリート基礎より一回り小規模で2段分残されていた。この他に遺構・遺物は検出されなかった。11区は調査区の長さ（東西）は約25mで、調査区東半部で木杭8、コンクリート層を検出した（写真94）。木杭8本のうち、西端の1本を除いて、ほぼ一直線に配置されている。西側に3本が近接し、約2m東に離れて2本が近接して配置されている。西側の3本は南側に2本（間隔約1m）、北側に1本が配置され、北側の1本は南側の2本の間位置している。コンクリート層は西側の木杭3本を取り込む形で構築されており、南北に帯状に構築されていると推定される。コンクリート層の東端は確認できるが、西側は削平されている。現状では幅（東西）約2mの規模である。残り（東側）の3本は、中央部の2本の東側に東西方向に直線的に配置され、ほぼ2.3m前後の間隔で位置している。12区は長さ（南北）は約10m

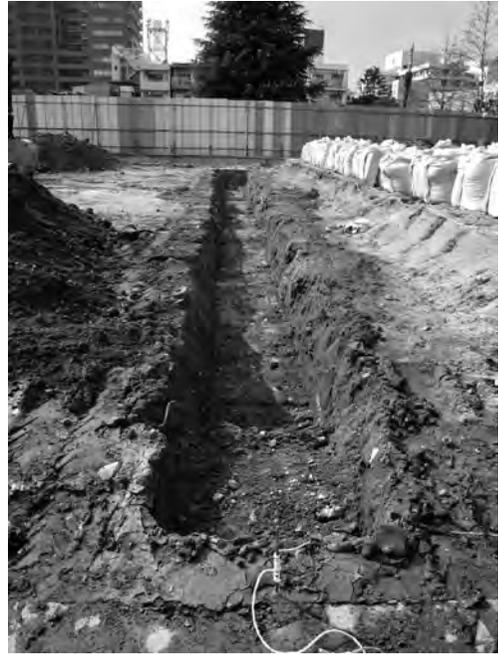
写真 95 知的人材育成センター新営工事 13 区
コンクリート面検出状況（東より）

で、南端から北へ約 2 m、地表下約 1.1 m でコンクリート基礎を検出した（写真 96）。また、13 区では調査区全域において地表下約 1.1 m でコンクリート基礎を検出した（写真 95）。

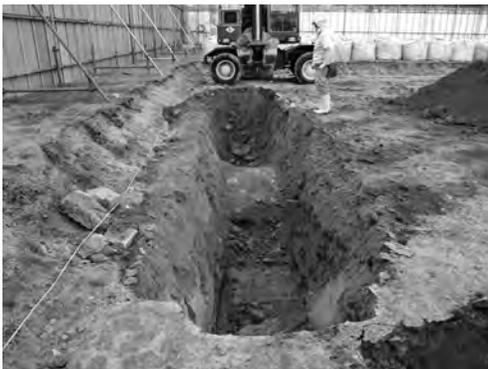
写真 96 知的人材育成センター新営工事 12 区
コンクリート基礎検出状況（南より）

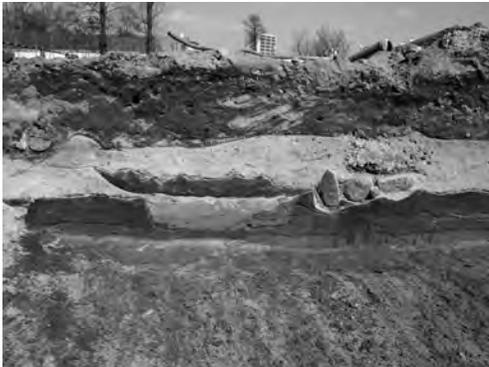
写真 100 知的人材育成センター新営工事 14 区東壁コンクリート基礎および掘り込み
検出状況（西より）

14・15 区 建物根切り南東部分で、1 区、1 区拡張区、3 ～ 8 区と重複する。14 区は平面逆 L 字状で、南北約 23 m、北側が東西約 10 m、南側が東西約 7 m の規模である。15 区は東西約 8 m、南北約 23 m の規模である。1 区および隣接部で新たに基礎木杭 4 (第 1 木杭列 1、第 5 木杭列 3) を検出するとともに、5 区に該当する位置で木杭 1 を検出した。また、14 区南部で煉瓦・コンクリート基礎、14・15 区の境界でコンクリート基礎を検出した。14 区南部の煉瓦・コンクリート基礎は 10 区で検出した基礎と同一遺構と考えられる。14・15 区の境界のコンクリート基礎は平面方形で、1 辺約 1 m、厚さ約 0.3 m の規模である (写真 100)。コンクリート基礎の下部には長さ 30cm 前後を主体とする角礫層が構築されていた。角礫層はコンクリート基礎より一回り規模が大きく、1 辺 1.4 ～ 1.5 m、厚さ約 0.3 m と想定される。

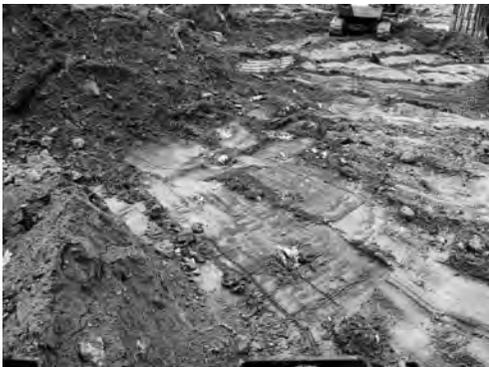
写真 102 知的人材育成センター新営工事 15 区北部木杭列検出状況（北西より）

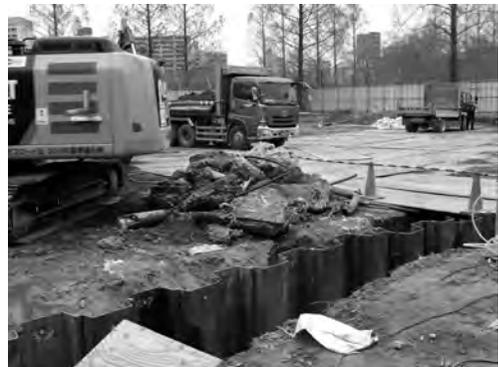
写真 103 知的人材育成センター新営工事 14 区出土コンクリート・煉瓦基礎部材
