2. 開発に伴う協議と立会・試掘・発掘調査の概要（2015年度）

1. はじめに

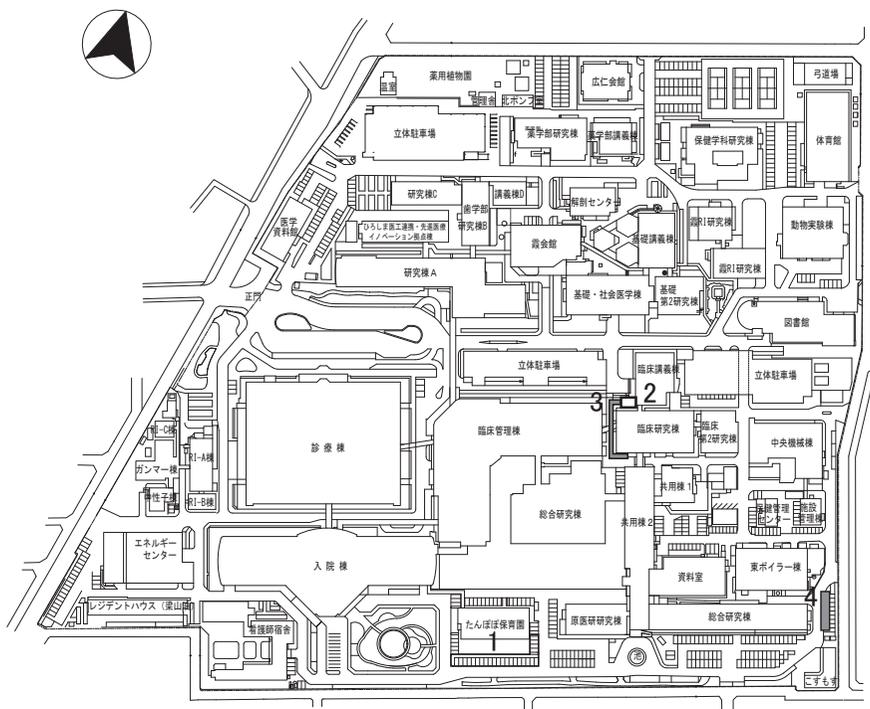
第 10 図 2015 年度震地区の立会・試掘調査位置図 (1 : 5000)

- (1. 環境整備 (たんぼぼ保育園園庭拡張) 工事、2. 臨床研究棟改修工事、3. 臨床研究棟改修機械設備工事、4. 総合研究棟東側道路排水補修工事)

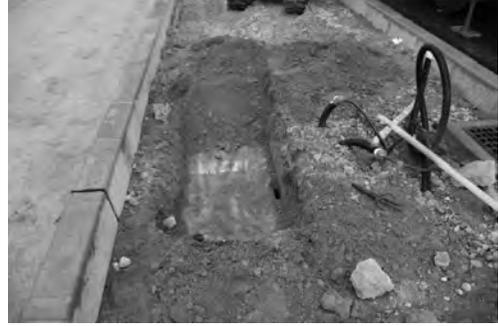
写真3 たんぼぼ保育園の園庭拡張工事5区コンクリート面検出状況（北より）

5区：外灯設置のための掘削で、東西 0.9 m×南北 1.4 mの範囲においてコンクリート面を確認した（コンクリート上面：標高 1.093 m）。外灯掘削のためにはコンクリート面の除去が必要で、コンクリートを取り除き約 1 m掘削した（標高 0.123 m）。厚さ 10 cmのコンクリート下には、人頭大からこぶし大の角礫が敷かれ、その下層で黄褐色土層の堆積を確認した。兵器支廠関連施設建設前の造成土と考えられる。

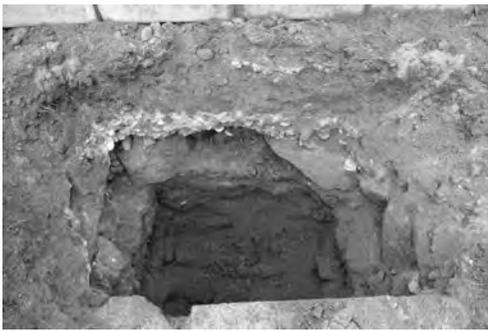
写真4 たんぼぼ保育園の園庭拡張工事5区完掘状況（西より）

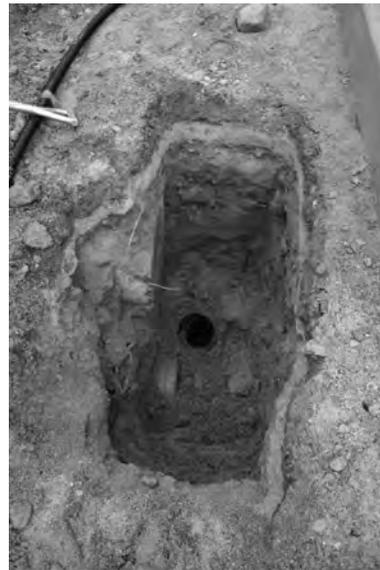
写真5 たんぼぼ保育園の園庭拡張工事6区完掘状況（東より）

6区：もう一方の外灯設置場所で、東西約 1.5 m×南北 0.9 mの範囲を地表下約 1.0 m

まで掘削した。掘削範囲の堆積は、15cm 前後のアスファルト下の碎石層、10 cm前後の黄褐色真砂土、以下暗褐色土層であり、コンクリート面は確認されなかった。暗褐色土中にはフェーム管、鋳鉄管などが埋設されており、すべてそれらの掘削埋土であった。

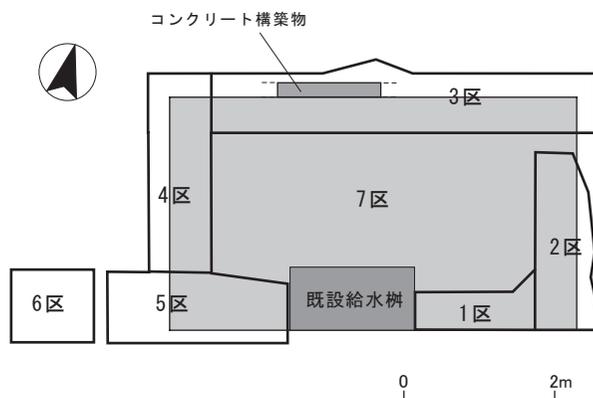
第13図 臨床研究棟改修工事調査区配置図(1:100)
(中央の淡灰色部分は排水桝掘り方)

反時計回りに順次2～5区とした。
また、5区西側隣接地を6区とした(第13図)。

3区西半部の地表下約0.6mでコンクリート構築物を検出した(第13図コンクリート構築物、写真8)。上部および東西両端が削平されていた。東西約1.4m、厚さ約0.2m、現状で高さ0.53m(掘り底のさらに下層へ連続している)の規模である。コンクリー

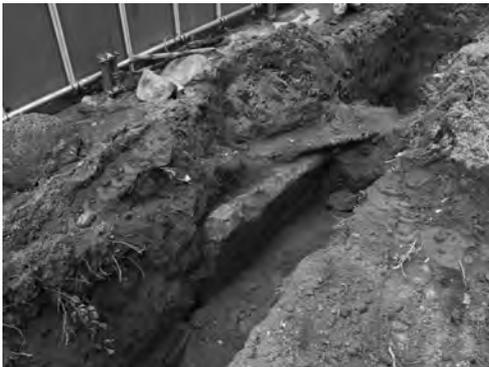
写真 8 臨床研究棟改修工事 3 区コンクリート構築物（南西より）

トの南面は型枠の痕跡を残しているが、北面は平滑に仕上がっていた。水槽、防火用水施設等の一部の可能性がある。

3区で検出したコンクリート構築物は10cm前後の大型円礫を多く含み、旧広島陸軍兵器補給廠(支廠)に関連した遺構と推定される。排水槽掘り方(7区)の掘削途上で破損した煉瓦組柵の壁面部を複数確認した。すべて工事埋積土内で、過去の工事で破碎したものを工事終了後に埋積したものと考えられる。

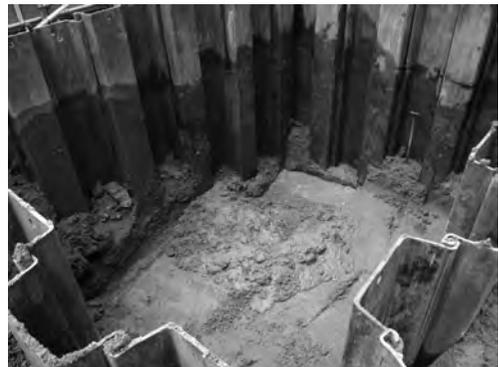
写真 9 臨床研究棟改修工事排水柵掘り方完掘状況（下底は海成砂層）（北西より）

排水槽掘り方(7区)は地表下約3mまで掘削(南西部は約4mまで掘削)した(写真9)。調査区北半部を中心に地表下1.2～1.3mで兵器支廠造成土と推定される黄褐色砂質土(真砂土)を確認した。北半部では厚さ0.5～0.6mの堆積層が残されていたいが、南側は第二次世界大戦後の工事が地表下1.5～2.0mまで及んでおり、一部で堆積が確認されたのみである。兵器支廠造成土の下層は、上層より、暗灰色砂質土～シルト(水田土、厚さ約40cm、2枚に細分可能)、淡灰色～暗灰色砂層、淡灰色砂層、青灰色砂層の堆積層を確認した。

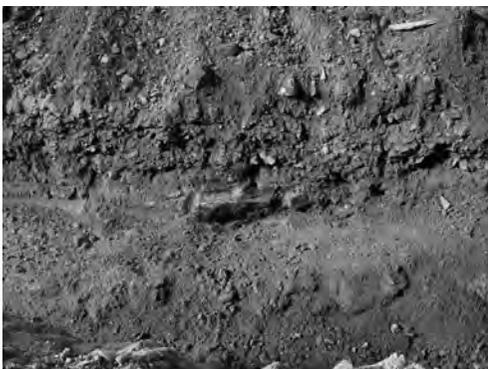
写真 14 臨床研究棟改修機械設備工事 2 区
南北調査区中央部列石遺構検出状況
（東より）

南北調査区中央部で列石遺構を確認した（第 14 図の A、写真 14）。切石を水平に配置したもので、東西方向に配置された 2 点を確認した。1 点は調査区内、1 点は西壁断面に露出し、大半は調査区外に位置する。調査区内の 1 点はバックホウによる掘削中に露出し、撤去されたため、現位置での記録はできなかった。切石の大きさは、長さ 36cm、幅 32cm、厚さ 27cm である。断面の切石は下半部が埋まっているため大きさを確認できなかった。

たが、幅 35cm で、撤去された切石と同規模と推定される。このほかにも、原位置を遊離した切石 1 点を確認している。

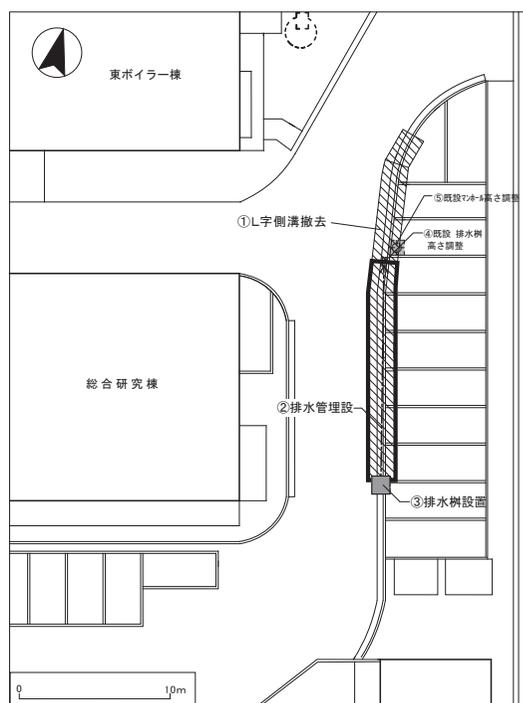
第 15 図 総合研究棟東側道路排水補修工事
平面図 (1 : 500)

(①L字型側溝撤去、②排水管埋設、③排水柵設置、④既設排水柵高さ調整、⑤既設マンホール高さ調整)

調査概要 総合研究棟東側道路排水補修工事に伴って立会調査を実施した。舗装のはぎ取りと同時に既設側溝、コンクリート縁石を撤去した（写真 17）。既設側溝の撤去範囲の総延長は約 15 m である。次いで、新設の排水管敷設のための掘り方を幅約 0.9 m、深さ約 0.6 m の規模で掘削した。さらに、調査区南端に雨水排水柵を設置するため、南北 1.1 m、東西 1.1 m、深さ約 1.1 m の掘り方を掘削した（写真 18）。今回の工事に伴う掘削範囲は基本的にすべて第二次世界大戦後の工事に伴う堆積土と判断される。

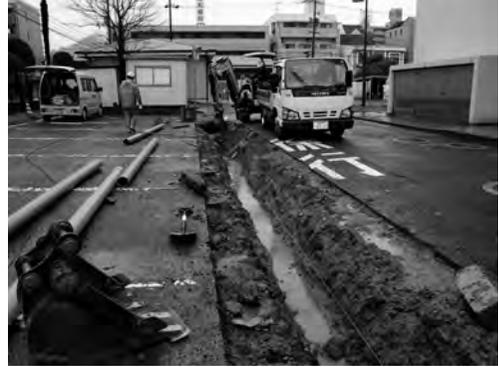
写真 17 総合研究棟東側道路排水補修工事雨水排水樹・排水管掘り方上の縁石・舗装撤去状況（南より）

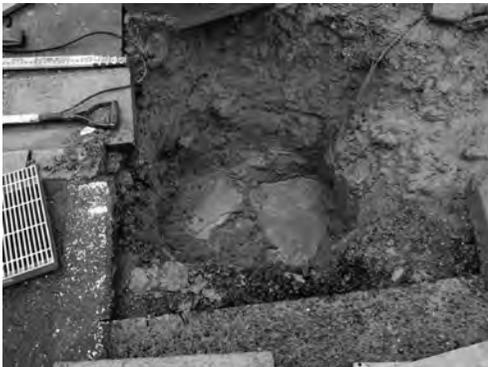
写真 18 総合研究棟東側道路排水補修工事雨水排水樹掘り方コンクリート塊（板）出土状況（東より）

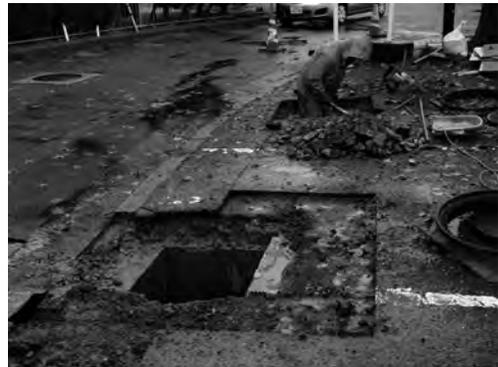
写真 19 総合研究棟東側道路排水補修工事既存電気樹掘り方掘削状況（南より）

また、新設排水路の高さに合わせて隣接の 2 ヶ所のマンホール上面の高さを調整した。このため、マンホール設置部分の舗装を撤去した（写真 19）。

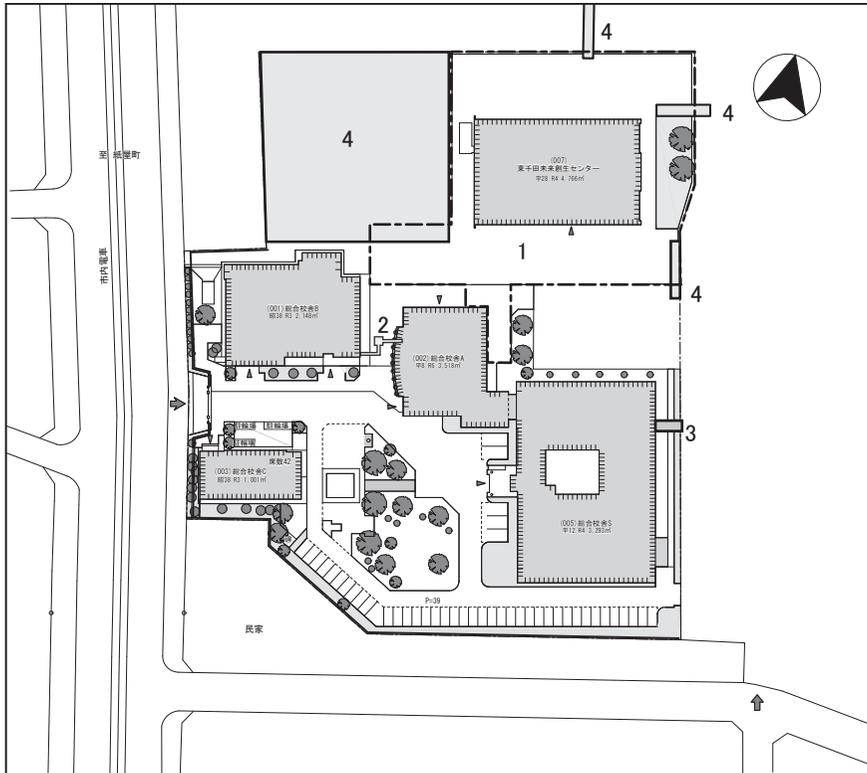
第 16 図 2015 年度東千田地区の立会・試掘調査位置図 (1 : 2000)

(1. 知的人材育成センター新営工事、2. 知的人材育成センター外構工事、3. 広島ナレッジシェアパーク、スマートコミュニティ構築工事、4. 駐輪場取設その他工事)

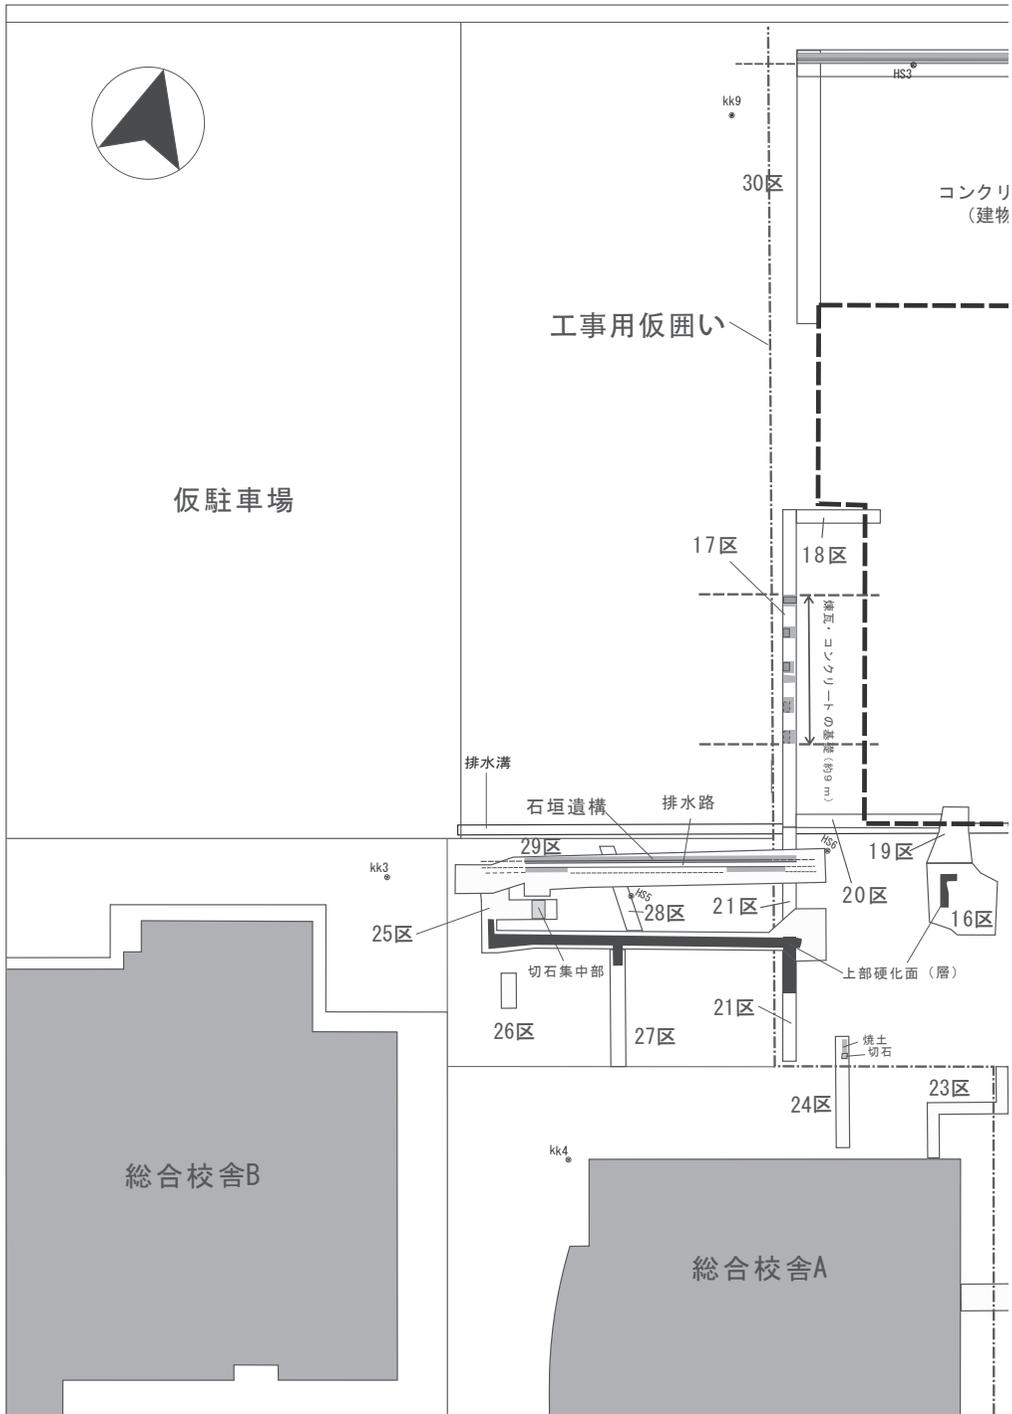
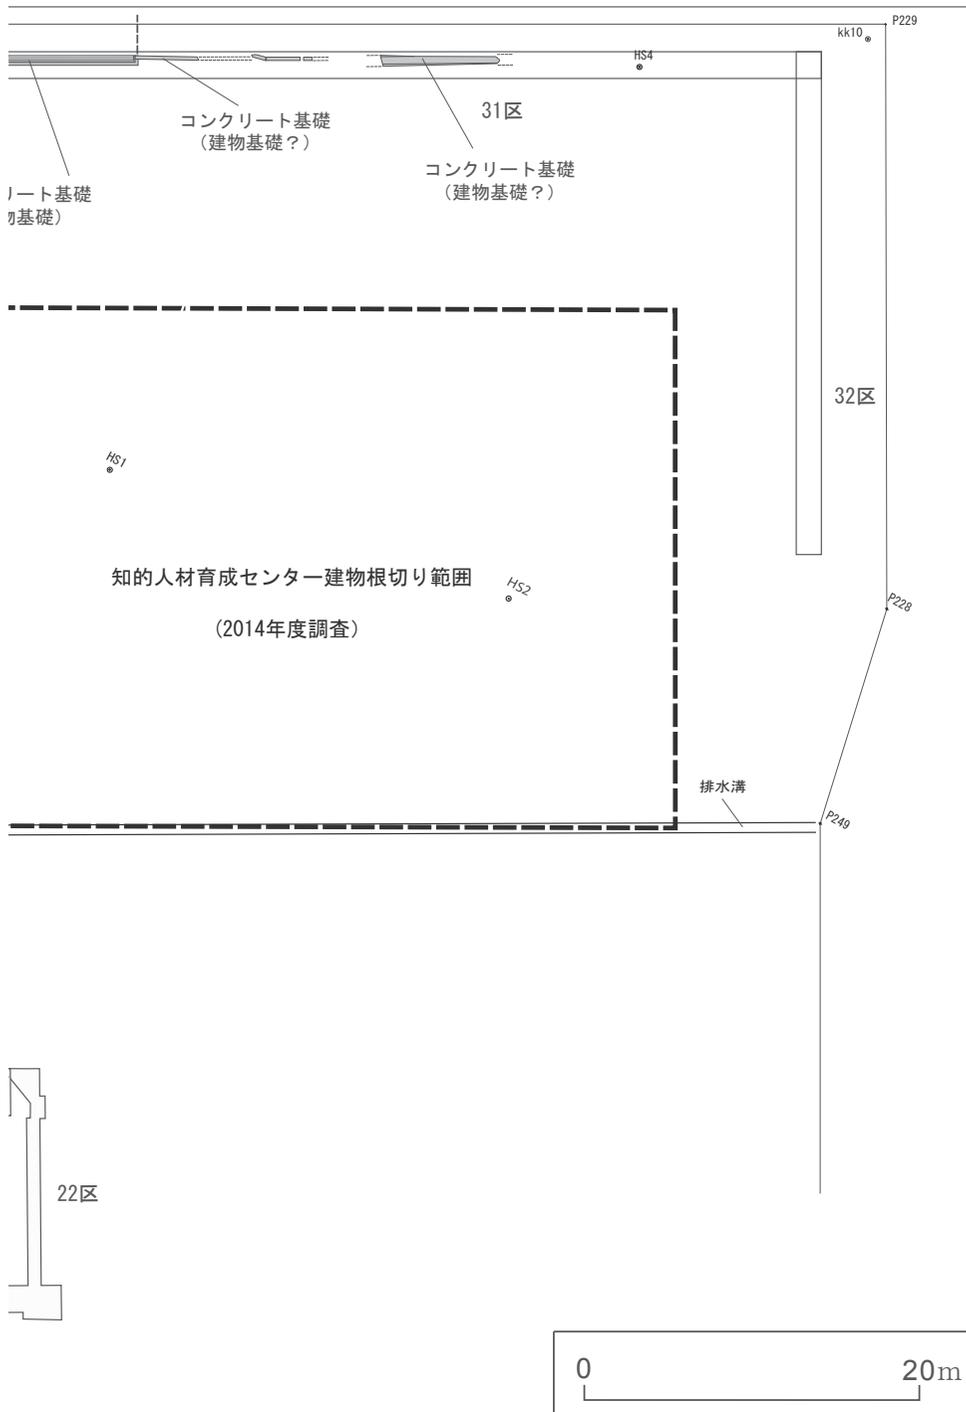
第 17 図 知の人材育成センター新営工事
 (HS1 ~ HS6, KK3・4・9・10, P228.)

調査区と検出遺構配置図（1 : 450）
 229.249 は測量基準杭）

の試掘・立会調査において 1～15 区の調査区を設定したことから、今年度は 16 区から調査順に調査区名を付した (第 17 図)。

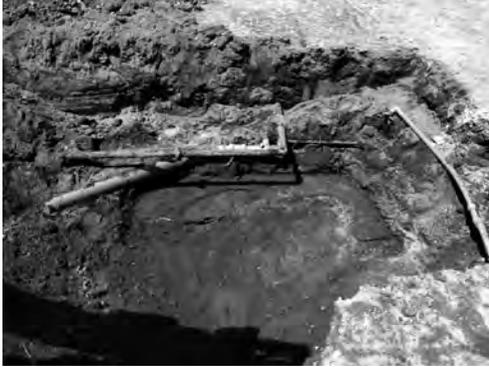
写真 20 知の人材育成センター新営工事 16 区
上部硬化面（層）検出状況（東より）

が残されていたが、大半は調査区西端から1.3～1.5mより東側が削平されていた(写真20)。硬化面(北端部)の東端は約2cm低くなっており、一段低い部分の幅は約5cmである。硬化面の東側は全て工事掘削等に伴う埋積土であった。硬化部分は厚さ約5cmで、その下層に、黄色砂質土、灰褐色などの堆積層が認められた。下部硬化面(層)は上部硬化面(層)の約30cm下に位置する(写真21)。下部硬化面(層)が掘り方底面となることから、下部硬化面(層)

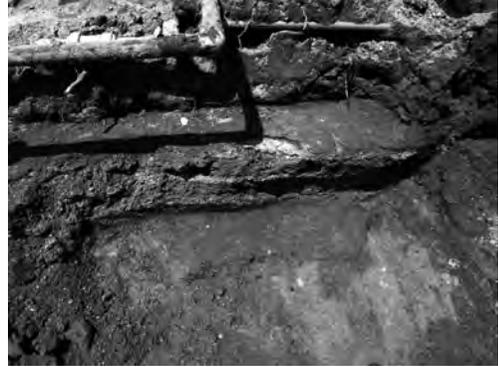
写真 21 知の人材育成センター新営工事 16 区
下部硬化面（層）検出状況（東より）

16 区の 2 基のハンドホール掘り方は南北に設置して配置した。南側と北側の掘り方は東西方向にずらして配置した。東西約 4.0 m、南北約 4.3 m の規模で、地表下約 1.2 m まで掘削した。北側のハンドホール掘り方では西端部で配管が露出したため東側へ約 1 m ずらして掘り下げた。2 面の硬化面 (層) を検出し、上部硬化面 (層)、下部硬化面 (層) とした (写真 21)。硬化面 (層) は土間のたたきに類似している。上部硬化面 (層) は地表下約 0.9 m で検出した。硬化面上には瓦細片、陶磁器片や木炭、焼土などを含んだ固く締まった土が堆積していた。調査区北端部は、調査区西端から約 2 m まで硬化面

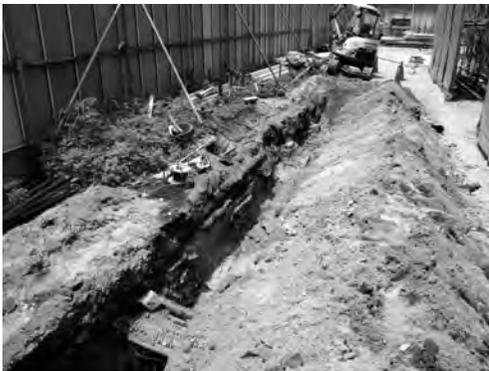
写真 22 知の人材育成センター新営工事 17 区
基礎 1～4 検出状況（南東より）

17区 知的人材育成センター建物の西側に位置し、排水管掘り方である。長さ(南北)約19m、幅約1m、深さ約1mの規模で掘削した。地表下約0.5mでコンクリート基礎5を検出した(写真22)。南側から順に基礎1、基礎2、基礎3、基礎4、基礎5と呼称することとした。基礎はいずれもコンクリート基礎の上に煉瓦基礎を構築している。基礎1は調査区南端から約5m北に位置する。煉瓦基礎は2段分(高さ約15cm)を確認でき、コンクリート基礎は幅(南北)80cm、高さ45cm以上(掘り方底面以下に基礎が続いているため規模不明で、以下の基礎も同様)である(写真23)。煉瓦基礎はコンクリート基礎幅のほぼ全体を使用して構築しており、幅約70cmである。基礎は東西方向に構築されており、調査区外に続いている。基礎2は基礎1の約1m北に位置する。煉瓦基礎は3段分(高さ約20cm)を確認でき、幅約60cmである。煉瓦積3段のうち最上段は幅46cmで、煉瓦をピラミッド状に構築していると考えられる。煉瓦基礎はコンクリート基礎の南端寄りに構築しており、煉瓦基礎の南端がコンクリート基礎南端の北約10cmに位置する。コンクリート基礎

基礎 1～5 は同一の建物を構成する基礎と考えられる。基礎 1・4・5 は東西方向に構築されており、南北約 9 m の東西建物と考えられる。基礎 2・3 は調査区東壁まで達せず途切れていることから、柱独立基礎と考えられる。検出位置に旧教育学部の建物は位置しておらず、基礎の構造からみても広島高等師範学校の建物基礎と考えられる。基礎掘り方は淡黄褐色砂質土（砂層）中に構築されていたが、基礎検出部分では淡黄褐色砂質土上部が削平されており、掘り込み面を確認することができなかった。しかし、基礎 4・5 周辺の淡黄褐色砂質土上の堆積層が残されている箇所などを参考にすると、淡黄褐色砂質土上面付近から構築されたと想定される。

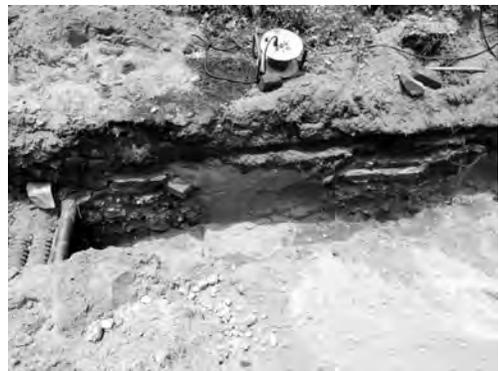
写真 23 知の人材育成センター新営工事 17 区
基礎 1・2 断面（東より）

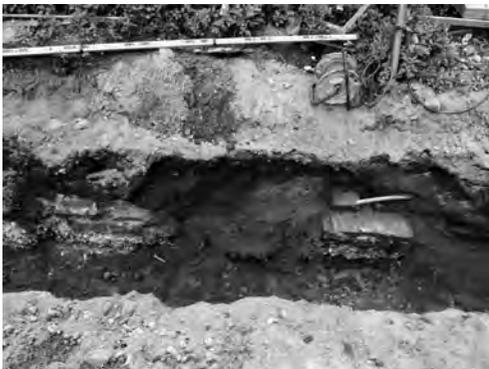
写真 24 知の人材育成センター新営工事 17 区
基礎 3・4 断面（東より）

は幅 90cm、高さ 36cm 以上の規模である。コンクリート基礎、煉瓦基礎ともに東壁までは連続せず、途切れている。現状で、コンクリート基礎は長さ（東西）約 50cm である。基礎 3 は基礎 2 の北側 1.7 m に位置する。煉瓦基礎は 3 段分（約 20cm）を確認でき、幅約 60cm である（写真 24）。煉瓦積 3 段のうち最上段は幅 46cm で、基礎 2 同様、煉瓦をピラミッド状に構築していると考えられる。コンクリート基礎は幅 70cm、高さ 30cm 以上の規模である。コンクリート基礎、煉瓦基礎ともに東壁までは連続せず、途切れている。現状で、コンクリート基礎は長さ約 50cm である。基礎 3 の南側にはコンクリート基礎が続いている。調査区内では基礎 3 との間にわずかな空白部があり、東側に向かって厚さを減じ、東壁に達する手前で終わっている。西壁では幅約 100cm、高さ 30cm 以上の規模である。基礎 3 と一体的に構築された可能性があるが、コンクリート表面は凹凸があり、性格は不明である。基礎 4 は基礎 3 の北側 1.2 m に位置する。煉瓦基礎は 3 段分（高さ約 20cm）を確認でき、幅約 60cm である（写真 24）。煉瓦基礎はコンクリート基礎の中央に構築されており、煉瓦積の幅は等しく、目地が上下に通っている。コンクリート基礎は幅約 80cm、高さ 25cm 以上の規模である。基礎 5 は基礎 4 の北側約 1 m に位置する。煉瓦基礎は 3 段分（高さ約 20cm）を確認でき、幅 50cm である。コンクリート基礎は幅 85cm、高さ 25cm 以上の規模である。基礎 4・5 は東西方向に構築されており、調査区外に続いている。

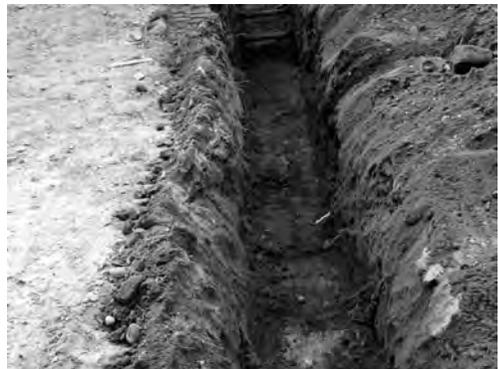
写真 25 知の人材育成センター新営工事 21 区
上部硬化面（層）検出状況（南より）

21 区 17 区を南側へ延長する形で設定した排水管掘り方である。長さ（南北）約 14 m、幅約 1 m、深さ約 1.2 mの規模で掘削した。北端から 5 ～ 8.3 mの範囲で硬化面（層）を検出した（写真 25）。硬化面（層）は 2 面あり、上部硬化面（層）の検出レベルは地表下約 1 mである。16 区で検出した上部硬化面と同様の状況であり、硬化面（層）上に、瓦片、陶磁器片、木炭などを含む硬く締まった土が 5cm 前後堆積していた。陶磁器の中に統制食器が認められ、構築は 1945 年（昭和 20）以前に遡る可能性がある。排水管掘り方は上部硬化面（層）から約 15cm 下部までの掘削であり、下部硬化面（層）まで達しないと推定されたことから、部分的に深掘りを行って下部硬化面（層）の確認を行った（写真 26）。16 区の上部硬化面（層）およびその下層と同様の堆積状況であった。

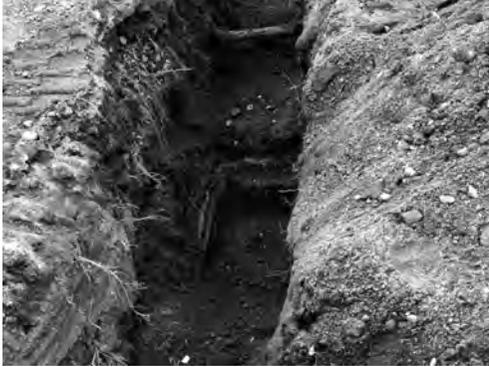
写真 26 知の人材育成センター新営工事 21 区
下部硬化面（層）検出状況（南より）

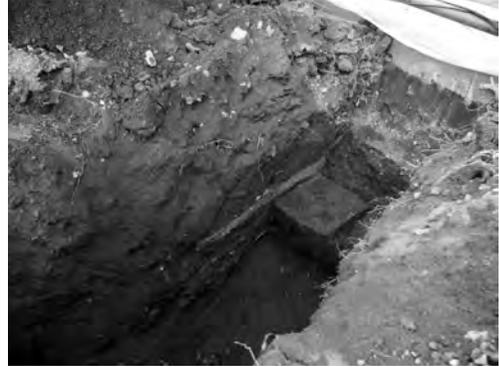
写真 27 知の人材育成センター新営工事 24 区
切石・焼土層検出状況（北西より）

24 区 排水管掘り方で、23 区の西側に位置する。幅約 0.9 m、長さ約 7 m、深さ約 0.8 mの規模で掘削した。地表下約 0.6 mで切石および焼土層を検出した（写真 27）。切石は調査区北端から約 1.2 m南に位置し、上面を水平に配置している。上面及び北側面が露出していたと考えられ、受熱痕跡が顕著であった。石の北側は切石上面まで焼土層が堆積し、切石上にも薄く堆積していた。焼土層は切石北側の調査区全体に広がっていたが、西半部は既存の排水管掘り方で削平されていた（写真 28）。焼土層の厚さは約 20cm である。調査区内で確認された切石は 1 点のみであったが、元々は東西方向に切石が連続的に配置されていた可能性がある。切石の下には栗石地業等の下部構造は認められず、水田層と思われる灰黒色砂質土上部に設置されていた。切石は上面が平行四辺形状を呈し、南北 29cm、東西 34cm、厚さ 22cm であった。

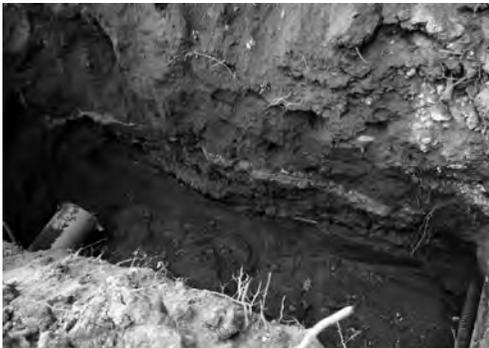
写真 28 知の人材育成センター新営工事 24 区
焼土層（南西より）

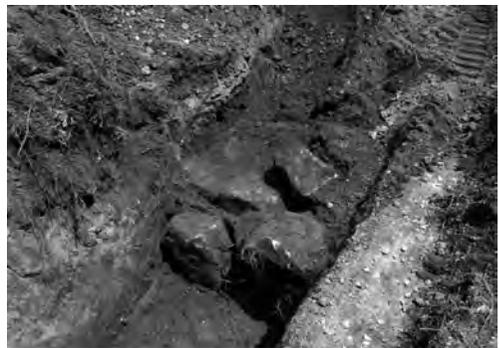
写真 29 知の人材育成センター新営工事 25 区
切石集中部検出状況（南西より）

最初に掘削した調査区東端部の地表下約 0.5 mで集石が検出した（写真 29）。7 点の切石が集中する状態であり、一部意図的に配置したように見える個所もあったが、規則的に切石を配置した状態ではなく、切石相互は密接しておらず、裏込めなどの構造も認められなかった。上部の切石を除去した段階で配管ルートが変更となったため、現状を記録して埋め戻した。

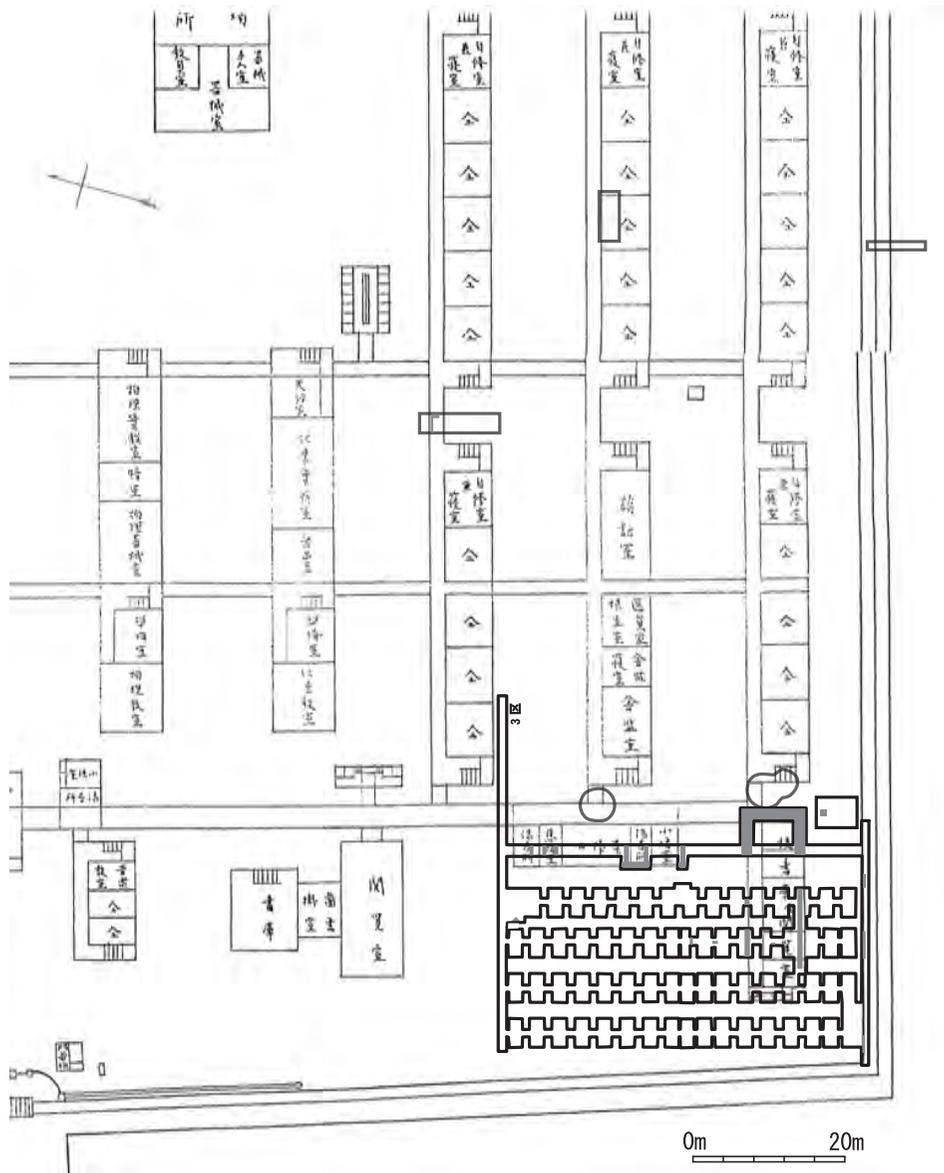
第 21 図 広島高等師範学校建物配置と駐輪場取設その他工事調査区的位置 (1 : 1000)

以上の立会により、建物基礎と考えられるコンクリート構造物やレンガ積柵が検出された。これらの位置を広島高等師範学校配置図（『広島高等師範学校一覧』明治 37 年～大正 10 年）と比較したところ、コンクリート基礎⑦⑧は「仮書庫及閲覧室」の東端の位置と一致し、コンクリート基礎④から⑥は「昇降口・湯呑所・小便室」の位置と重なることが明らかとなった（HS1534 調査地点平面図と広島高等師範学校配置図）。コンクリート基礎①から③も、それにつづく建物基礎であったと考えられる。また、石垣の位置は敷地境にあたることも確認できた。10 区のレンガ配列についても、建物の渡り廊下部分と一致することが明らかとなっ

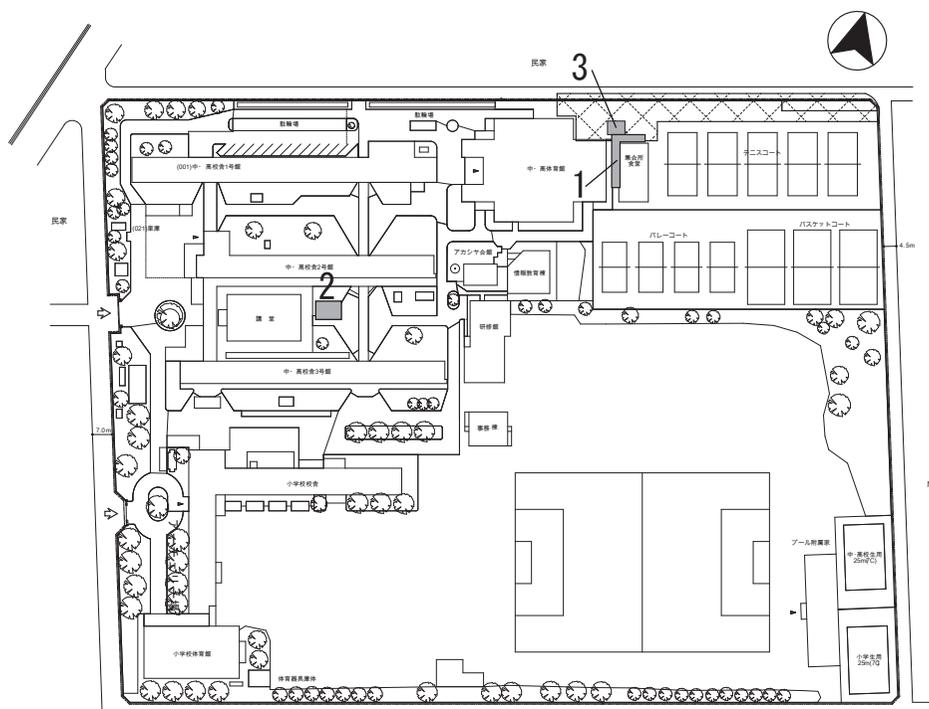
第23図 2015年度翠地区の立会・試掘調査位置図（1：3000）

（1. 附属学校部食堂改修機械設備工事、2. 講堂裏雨水排水改修工事、3. 中・高食堂廻り舗装改修工事）

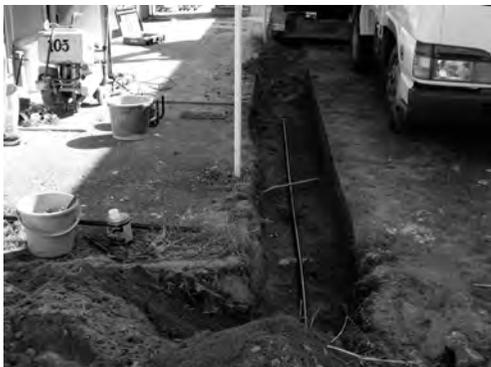
写真 64 食堂改修機械設備工事 1 区北半部完掘状況（北より）

1区 長さ（南北）約14m、幅約0.5mの南北に細長い調査区である。舗装を含め、地表下約0.3mまで掘削した。北端部約1.5mは未舗装で、それ以外はコンクリート舗装である。コンクリート舗装の下層は、上層より、橙褐色砂質土（真砂土、北部では薄く灰

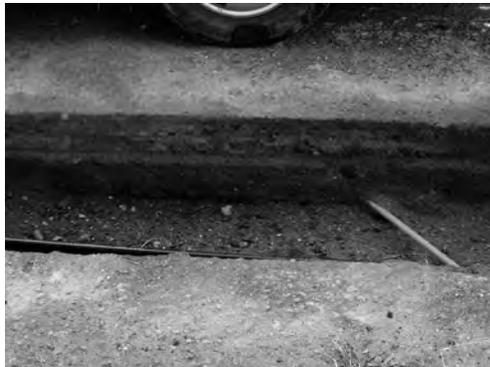
写真 65 食堂改修機械設備工事 1 区北半部中央部西壁（東より）

褐色土が間に挟まり2層に細分可能)、暗灰褐色砂質土、黒褐色～黒灰色砂質土の順である(写真 65)。北端部は未舗装で、表土直下からほぼ垂直に掘り込まれた落ち込みを確認した。灰・炭混じりの灰黒色土と暗灰褐色土の互層が堆積しており、第二次世界大戦以後の磁器片が少量出土した。2区の鉄製柵、コンクリート壁に関連する掘り込みの可能性が高いが、2区を埋め戻したのちに検出したため、関連を十分確認できなかった。コンクリー

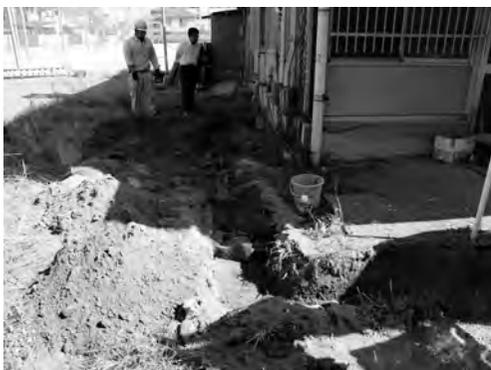
写真 66 食堂改修機械設備工事 2 区西半部給水管布設状況

2区 長さ（東西）約 5.3 m、幅約 0.5 mの東西に細長い調査区である。最初に食堂北壁面に置かれていた電気および給水管配管（8本）のルートを確認するため、建物沿いを掘削した。8本のうち電気配管2本が2区を横断していた。配管上面が地表下約 0.25 mにあり、電気配管の上に給水管を付設することとした。2区は東部で約 0.25 m、中央部で約 0.3 m、西部で 0.35 ～ 0.40 mの深さまで掘削した。東端から約 4 m西で鉄製の箱形の設備を検出した（写真 67）。上面が 30 × 30cm 正方形で、上部が内側へ潰れている状態であった。南側に鉄製配管が2本布設されていた。電気配管等に関連した柵あるいは管理ボックスのようなものと推定される（以下、鉄製柵）。鉄製柵の北側でコンクリート構築物を検出した。コンクリート構築物は東西約 1.35 m分を確認した。東端は破砕面であり、本来の規模は不明である。コンクリート壁は地表下 0.05 mに上面があり、鉄製柵上面は地表下 0.10 ～ 0.15 mに位置する。鉄製柵の折れ曲がった部分から元の状態を推定すると、上面はほぼ現地表面となる。現地表面付近から掘り込んで構築したものと推定される。第二次世界大戦後に設置されたものと推定されるが、時期は不明である。2区の堆積層は工事埋積土を主体とし、暗褐色～暗灰褐色砂質土などである。

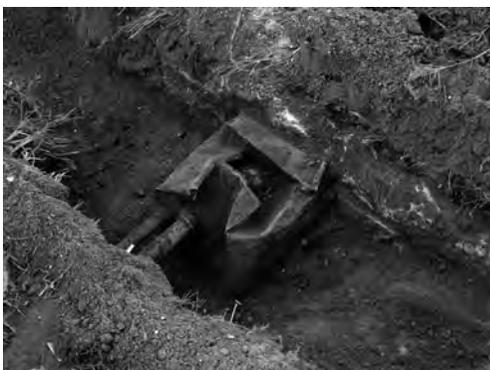
写真 67 食堂改修機械設備工事 2 区鉄製樹（南東より）

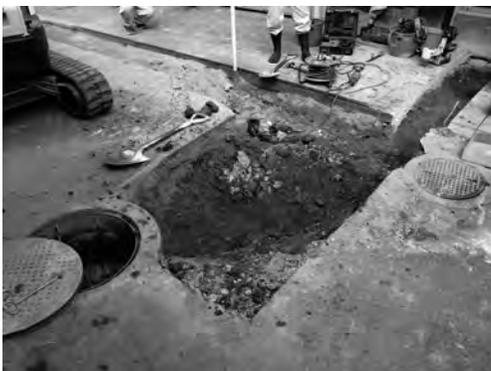
写真 68 食堂改修機械設備工事 3 区完掘状況（南西より）

3区 東西 2.1 m、南北 1.25 mの長方形の調査区である。北西端部に排水柵が位置しており、排水柵から東側の4区に向けて南東方向に排水管が布設されていた。排水管を中心とする幅 0.5 mについて深さ約 0.4 mまで、その他は約 0.3 mまで掘削した（写真 68）。調査区東端部で1区の基本層序を確認した他は、工事埋土と思われる暗灰褐色砂質土であった。

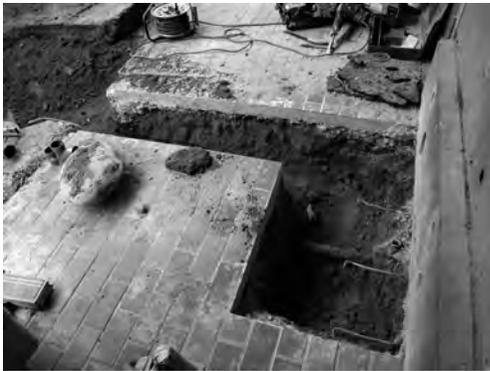
写真 69 食堂改修機械設備工事 4・5 区完掘（南より）

4・5区 食堂西側のコンクリート・テラスに位置する。4区は長さ（東西）1.3 m、幅約 0.4 m、深さ 0.4 m、5区は長さ（南北）1.2 m、幅 0.6 m、深さ 0.4 mの規模で掘削した（写真 69）。コンクリートの厚さは 15 ～ 20cm で、コンクリートの下層は、橙褐色砂質土（真砂土）、黒青灰色砂質土（10cm 前後の円礫、角礫を多く含み、鉄筋片、木片などが出土した）、褐色～暗褐色砂質土の順で堆積が認められた。橙褐色砂質土は盛土（整地土）と推定される。

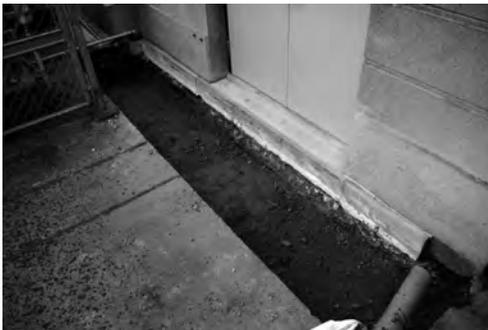
写真 70 講堂裏雨水排水改修工事 1 区完掘状況 (北東より)

1区 長さ（南北）4.5 m、幅約0.5 m、深さ0.4 mの規模で掘削した（写真70）。講堂に接して既設排水溝があり、講堂基礎に接する排水溝の西側コンクリート壁を残して掘削を行った。既設排水溝は掘り方を含めて幅約0.4 m、深さ約0.25 mであった。既設排水溝以外はアスファルト舗装が行われており、舗装および下層の碎石層の厚さは約0.15 mである。舗装碎石層以下は、暗灰褐色砂質土、黒色土、暗黄褐色～暗橙褐色砂質土（固く締まる）の順で堆積していた。北端から約3.5 m以南は堆積層の細分は困難で、全体に灰褐色系砂質土が堆積し、比較的軟質であった。1区南端部は講堂柱部に隣接しており、講堂柱掘り方の埋積土かもしれない。

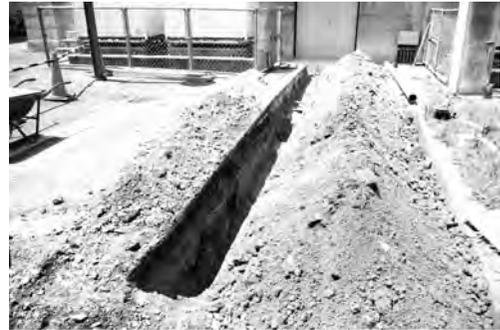
写真 71 講堂裏雨水排水改修工事 2 区中央部～西部南壁堆積状況 (東より)

2区西端から東へ約3 mまでは複数の配管があり、堆積層は配管掘り方の埋土が主体であった。西端から約3 m以東は、安定した堆積状態が観察された。アスファルト舗装、碎石層（約20cm）の下層は、灰褐色系砂質土（約10cm）、黄褐色～橙褐色層（50cm以上）が堆積している（写真71・72）。橙褐色～黄褐色層は旧制広島高等学校設置に伴う造成土（以下、造成土と略す）と思われ、粘質土と砂質土（真砂土）の互層で、よく締まっており、全体としては粘質土が優勢である。地表下0.5～0.6 m付近では長さ15～20cm前後を主体とするやや小型の角礫が多数包含され、地表下0.7 m付近から大型の角礫が比較的密な状態で包含されていた。造成土上に堆積する灰褐色系砂質土は複数枚に細分でき、出土遺物が出土しなかったため時期を特定できないが、旧制広島高等学校の時期の堆積層を含んでいる可能性が高い。

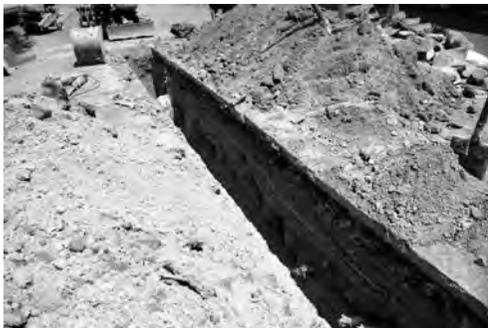
写真 72 講堂裏雨水排水改修工事 2 区中央部～東部南壁堆積状況 (北西より)

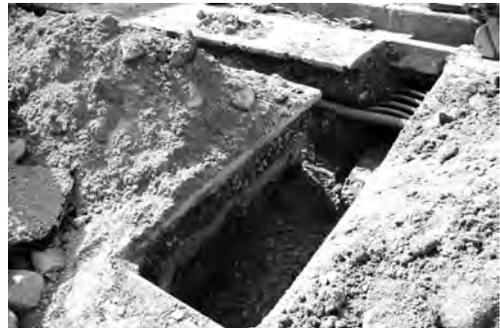
写真 73 講堂裏雨水排水改修工事 3 区西壁堆積状況 (南東より)

調査区西端部を中心に、地表下 0.25 ～ 0.5 m で黄褐色～橙褐色層を確認したが、大半は既設管の埋積土であった（写真 73）。

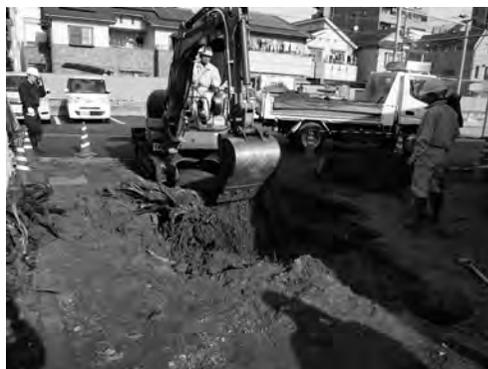
写真 74 中・高食堂廻り舗装改修工事西側切株撤去状況（南より）

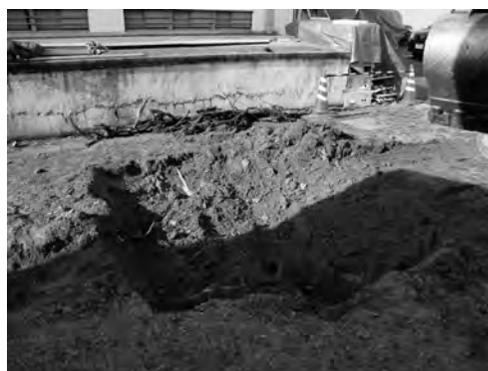
写真 75 中・高食堂廻り舗装改修工事西側切株撤去完了状況（東より）

調査概要 広島大学附属学校部（翠地区）中・高食堂廻り舗装改修工事のうち、切株撤去に伴って立会調査を実施した。撤去切り株は 2 本で、食堂北側に位置する（第 26 図）。西側切株撤去掘り方（写真 75）は、約 2.8 m × 約 2.2 m、深さ 0.4 ～ 0.50 m、東側切株撤去掘り（写真 78）方は、約 2.8 × 約 2.6 m、深さ 0.5 ～ 0.7 m の規模で掘削した。西側切株撤去掘り方南東隅でコンクリート構築物（地表下約 0.1 m）を検出した（写真 76）。2015 年 10 月 21 日に附属学校部食堂改修機械設備工事に伴って実施した立会調査（本節 63 ～ 66 頁参照）で検出したコンクリート構築物と同一のもので、その北側部分にあたる。今回の調査で西辺部および北辺部の一部が確認され、10 月 21 日に検出した部分が南辺部にあたることが判明した。平面形状は長方形と推定され、幅 15cm のコンクリート壁で構成される箱形の形状をしている可能性がある。現状で確認できた規模は、西辺部の長さ約 1 m、南辺部長さ 1.3 m 以上、高さ 0.3 m 以上の規模である。検出したのは構築物の一部の

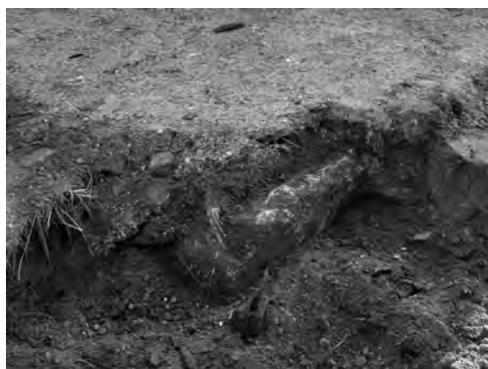
写真 76 中・高食堂廻り舗装改修工事西側切株撤去掘り方南東隅コンクリート構築物と鉄製配管（北西より）

みで、規模、構造、性格など、詳細は不明である。コンクリートに含まれている石は小碎石のみで、第二次世界大戦後の構築物と推定される。

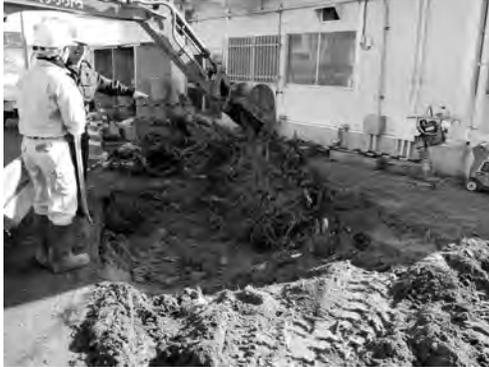
写真 77 中・高食堂廻り舗装改修工事東側切
株撤去状況（北西より）

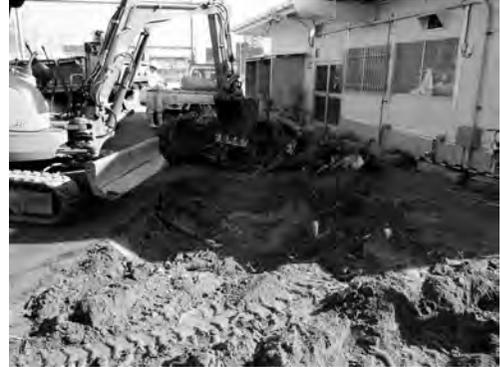
写真 78 中・高食堂廻り舗装改修工事東側切
株撤去状況（西より）

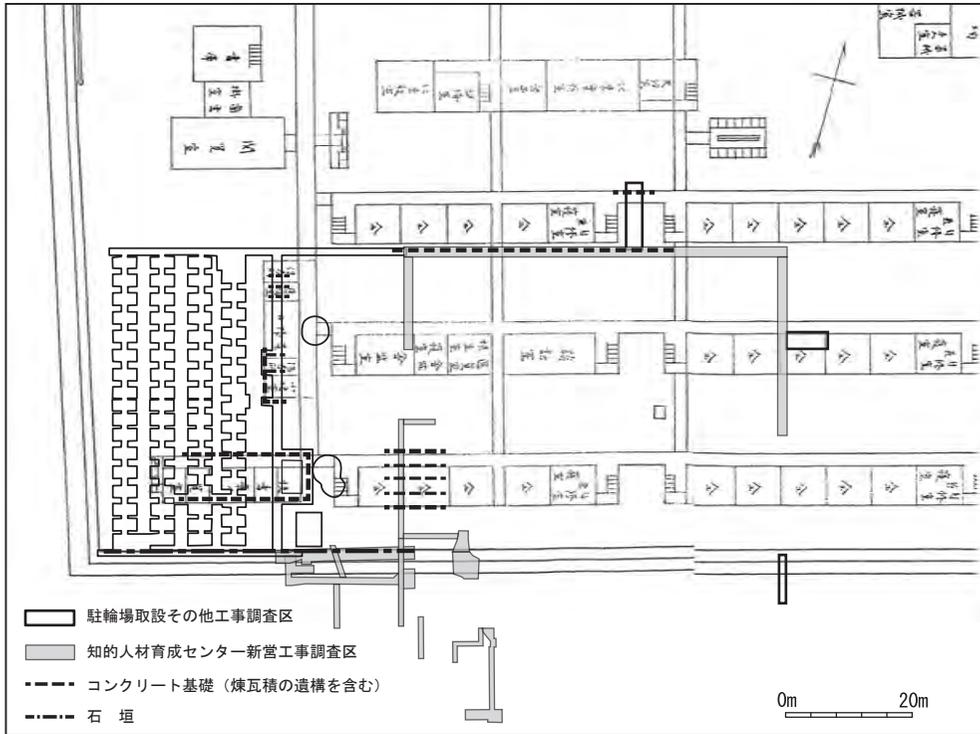
第 27 図 広島高等師範学校施設配置と 2015 年度の調査区配置図 (1 : 1,200)

(広島高等師範学校の施設配置図は第 21 図と同じ資料を利用。方位は位置を移動。)
