論文 Article

竹原市竹原地区伝統的建造物群保存地区における町家

A Study of Machiya in Takehara Preservation District for Groups of Historic Buildings

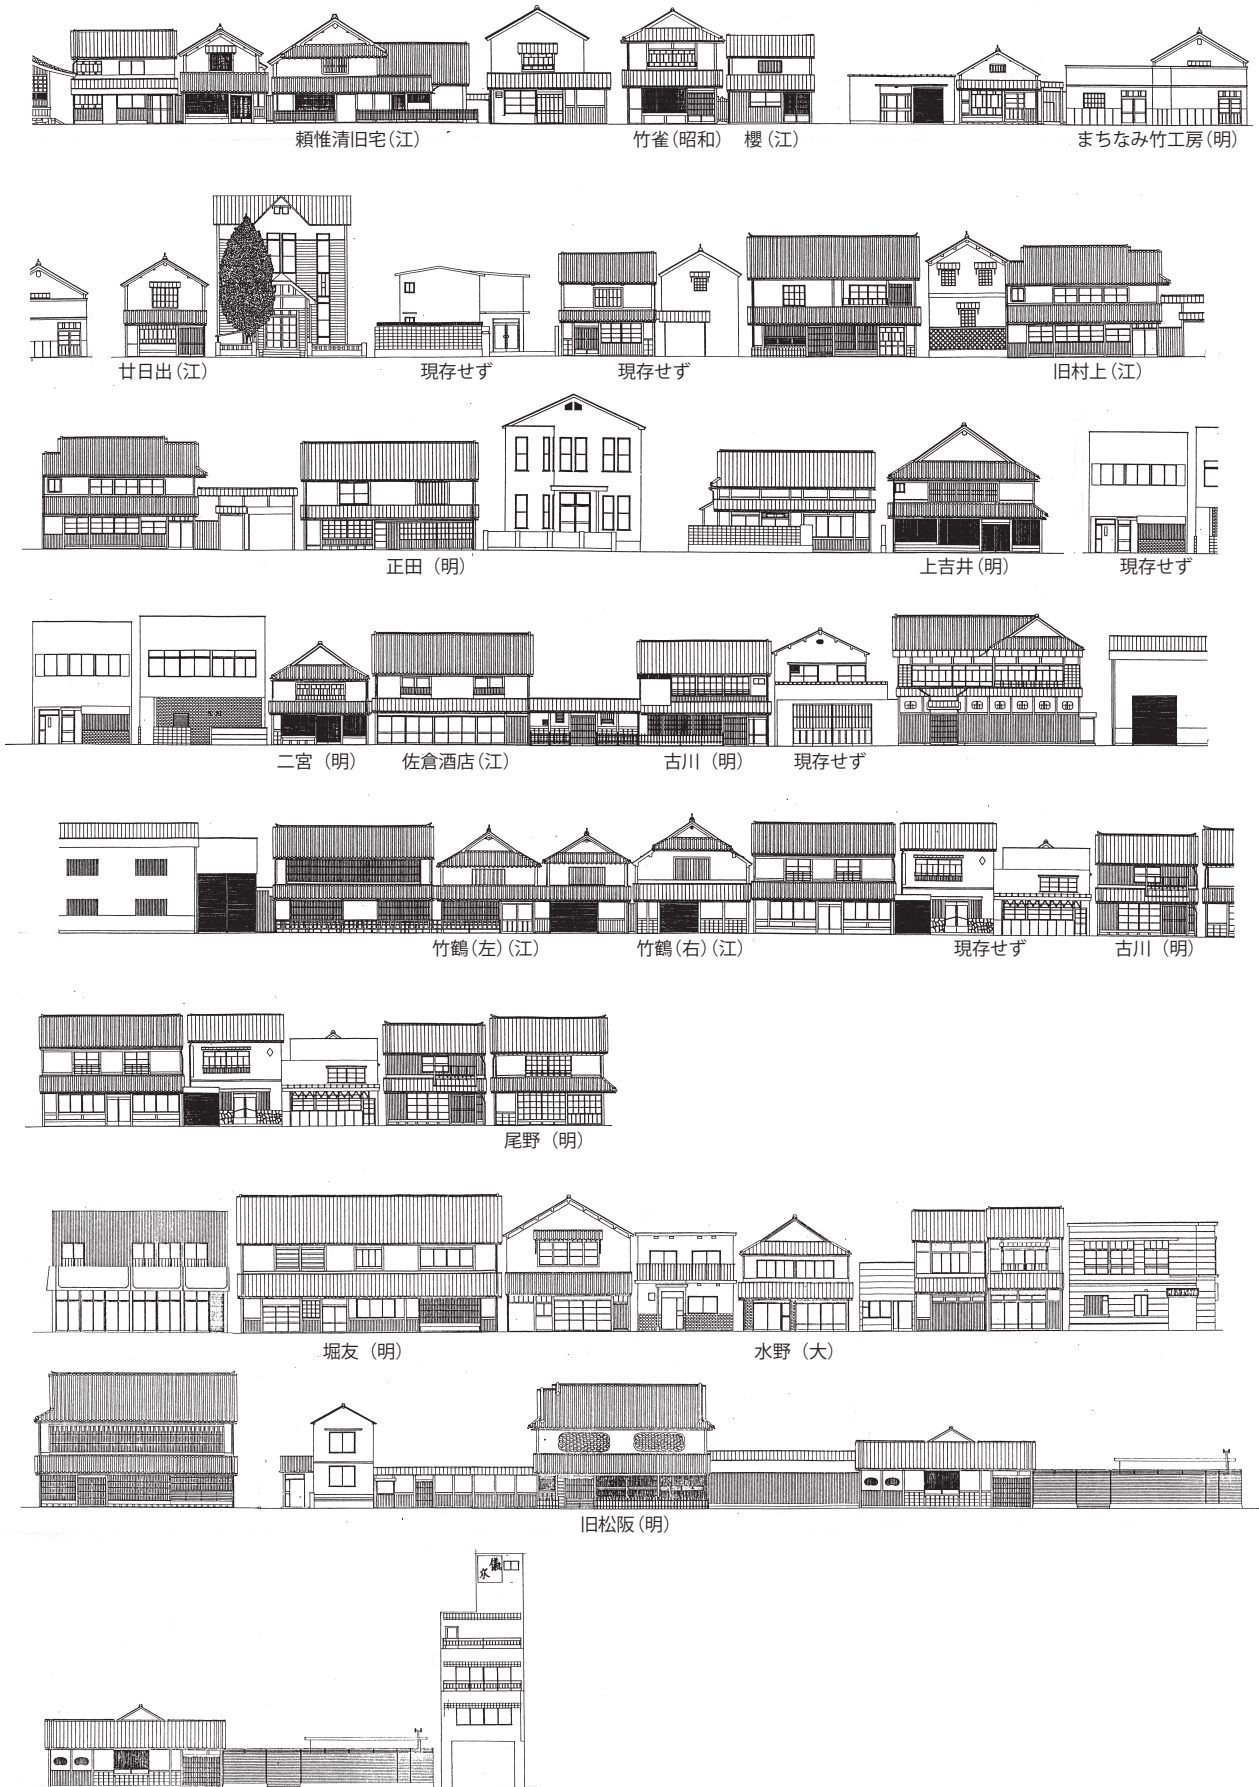
図4 本町通り連続立面図①
(福永(1980)より転載)

ところで、組子を上下の框間に通して並べる格子のほかに、上下に通る組子に上端を切り縮めた組子を混ぜた親子格子(竹鶴家住宅(左)・片山家住宅など)(写真2)が見られた。図4は昭和55年(1980)の本町通りの連続立面図である⁷⁾。これによると本町通りで格子のある建物は24棟で、格子は40例あることが分かる。これに対して現状の本町通りでは、格子のある町家は40棟で、格子は54例に増えている。この内、横連子や彫刻を用いた出格子の例は17例であり、昭和55年時の10例から増加している。また親子格子は、昭和55年時には、僅かに1例しかなかったが、現在は13例に増加している。このことから、現在竹原で見られる親子格子のほぼすべては、昭和55年以降に行われた重要伝統的建造物群保存地区の修景事業によって新規に設けられたことが分かる。また現在、横連子や彫刻がある出格子を竹原格子と称しているが、その半数近くが近年に修景として造られたものである。

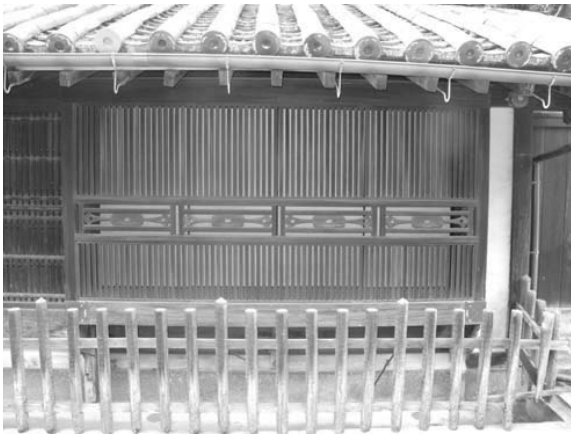
写真 1

格子は柱筋より外側に張り出した出格子と、柱筋(柱の外側に額縁を付けたものも含む)に設けた平格子の2種類に分類される。竹原の格子は、出格子と平格子に関係なく、組子の幅が同じものを上下の框間に通して並べ、それを外側から横棧を打って留めたものが多い。また組子の中間や下端に横連子(吉井家住宅など)や彫刻(旧松阪家住宅)(写真1)を設けた事例があった。横連子や彫刻を設けた事例は平格子にはなく、いずれも出格子である。これは出格子のほうが平格子より高級であるため、より目立つようにしたものと考

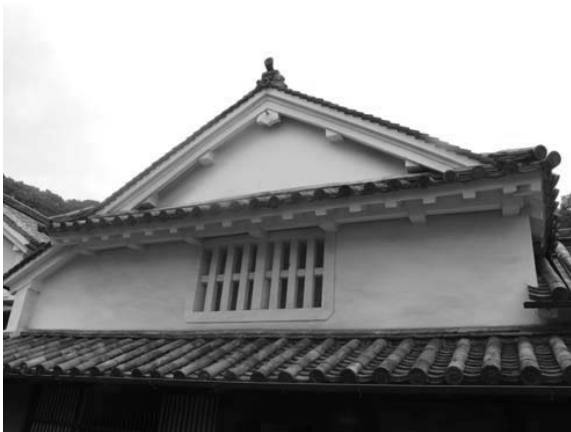
写真 3

竹原の町家の二階外壁には、柱を完全に覆い隠す大壁造(頼惟清旧宅など)(写真3)と柱を見せる真壁造(吉井家住宅など)(写真4)がある。また真壁造には、柱を塗籠めてその形を造り出すもの(堀友家住宅など)(写真5)と、白木としたもの(岩谷家住宅)(写真6)がある。柱を塗籠めず白木とする真壁造の初例は、明治10年頃に建てられた水戸家住宅である。それ以前の江戸時代の町家は、大壁造と柱形を造り出した真壁造の二種類だけであり、持ち主の好みや経済力

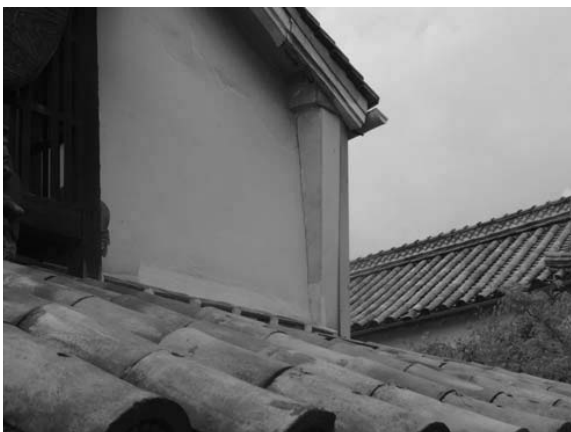
写真 7

竹原において二階袖壁は、二つの形式に分けることができる。一つ目は、二階隅柱とは別に傾斜させて柱を尾垂れの上に立てて作ったもの（いっぶく・竹鶴家住宅（右・左）など）（写真7）で、37例中8例である。そのうち5例が江戸時代のものである。また佃家住宅を除く7例が妻入の町家に設けられたものである。

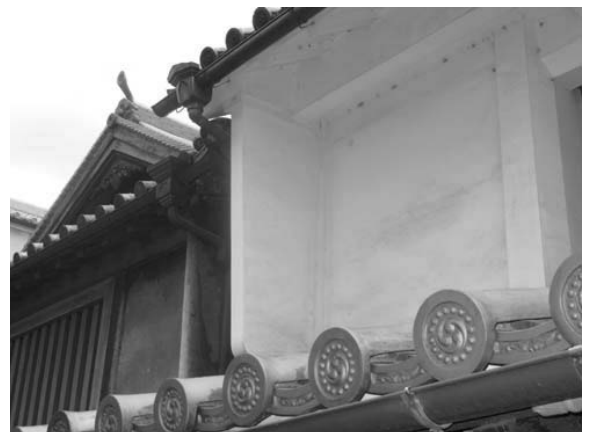
写真 8

二つ目は、二階隅柱に障立状の小壁を取り付けたもので、29例あつた。一つ目の形式に比べると壁の厚みが薄い。時代別に見てみると、江戸時代が4例、明治時代が15例、大正時代が9例、昭和戦前が2例であつた。また二つ目の形式には、木枠を壁で覆い隠した大壁造（佐倉酒店など）（写真8）と木枠を造り出した真壁造（水野家住宅など）（写真9）、木枠を塗籠めない真壁造（網干家住宅など）（写真10）の3種類があつた。

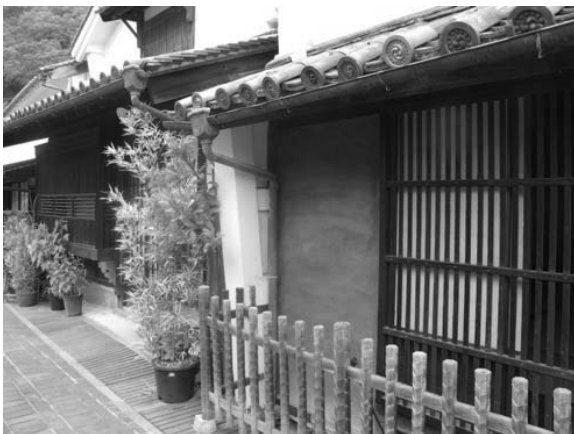
写真 11

なお、頼惟清旧宅（写真 11）と高多家住宅は一階にも袖壁を設けている。

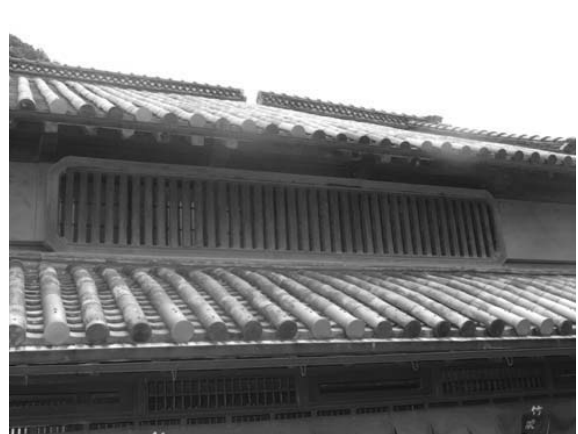
写真 12

竹原の町家の二階は、先述したように塗籠としたものが多い。そのため二階開口部は、虫籠窓（旧村上家住宅・頼惟清旧宅など）（写真 12）としたものが多かった。虫籠窓は 18 例あり、江戸時代が 4 例、明治時代が 11 例、大正時代が 3 例である。建築年代が江戸時代のものには、塗籠の格子窓（竹鶴家住宅（左）など）や出格子（吉井家住宅など）（写真 13）があり、江戸時代までは虫籠窓と塗籠の格子窓・出格子が併用されていたと考えられる。

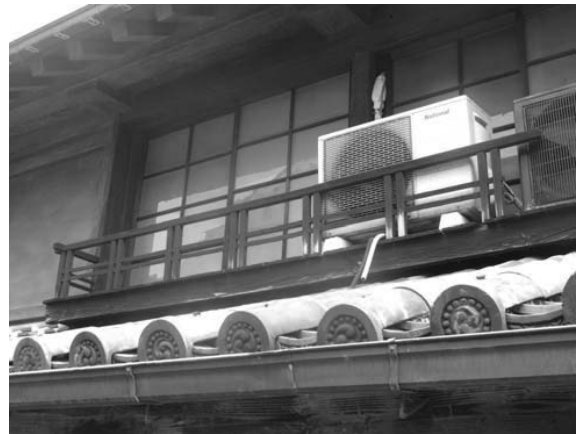
写真 14

また明治時代後期になると、尾野家住宅のように肘掛付きの窓（写真 14）が設けられるようになり、大正時代から昭和戦前期には一般化したと考えられる。近年に取り替えられたものや新規に設けられたものが多いが、尾野家住宅や岩谷家住宅のように建築当初のものも僅かに残っている。また明治時代末期になるとガラス戸を設ける例（前本家住宅）も現れ、その後大正・昭和戦前に普及したと考えられる。昭和 50 年代以降では、アルミサッシに改造された例が増えている。

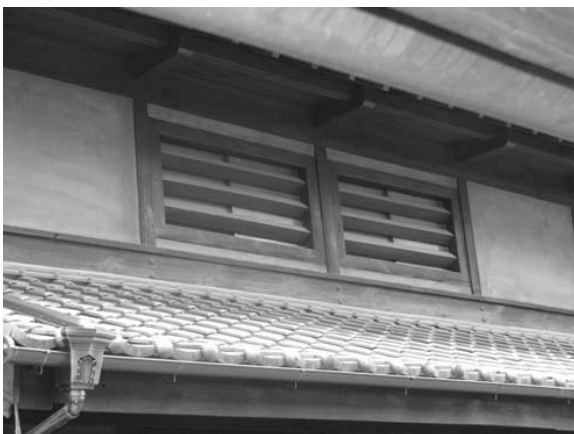
写真 15

このほかに、木製の格子戸とする例もあったが、近年に取り付けられた新品ばかり、すなわち修景事業によるものと考えられた。また連子窓（横連子）とする例（堀友家住宅）（写真 15）もある。

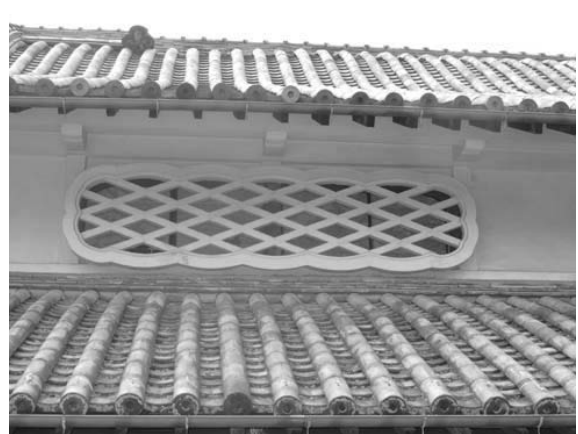
写真 16

なお、外枠に練形を設け、内部を菱格子とした虫籠窓（旧松阪家住宅）（写真 16）や菱格子窓（水戸家住宅）として二階開口部を華やかに飾る例も見られた。また久保谷家住宅の側面には、洋風の塗籠の肘掛窓、吉名家住宅では戦時供出され現存はしないが銅製の肘掛の痕跡がある。

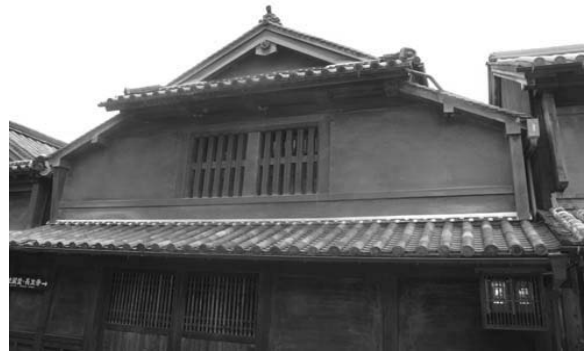
写真 18

なお、竹鶴家住宅(右)(写真18)と頼惟清旧宅は、ともに間口4間であり3間より大きいにも拘わらず、妻入で建てられている。ところでこの2例は、竹鶴家住宅(右)が左右両側を、頼惟清旧宅が左側を鋳葺と

する兜造としている。両者は普通に造れば、梁間4間になるものである。しかし、竹鶴家住宅は左右に4分の3間、頼惟清旧宅は左方に1間の庇(下屋)を設けることで、竹鶴家住宅(右)は梁間2間半、頼惟清旧宅は梁間3間にしている。また、吉井家住宅は平入としながらも、背面を鋳葺とすることで梁間を3間としている。さらに佃家住宅は間口5間半で平入としているが、正面に1間の鋳庇を設けることで梁間を3間としている。寛文8年の御触書には「四方しころ庇京間壱間半を限へし」と定めた条文がある。竹鶴家住宅(右)や頼惟清旧宅・吉井家住宅・佃家住宅の鋳葺は、この条文に準拠したものと考えられる¹⁴⁾。竹鶴家住宅(右)・頼惟清旧宅・吉井家住宅・佃家住宅の4例は町家に鋳葺が用いられている事例であり、さらに吉井家住宅・佃家住宅の2例は平入としながらも梁間3間としている。寺院本堂では、先に挙げた国前寺本堂や妙正寺本堂が鋳葺としているが、竹鶴家住宅・頼惟清旧宅・吉井家住宅・佃家住宅の4例は、町家においても梁間を3間以下に規制することが遵守されていた可能性を示す重要な事例と言える。

通り土間を設け、左側に一列に三室の部屋を並べていた。屋根は、切妻造の妻入で左右を鋸葺、正面に小庇付とする、いわゆる兜造としている。そのため上屋の梁間を2間半とし、左右に4分の3間ずつの庇が付く形となっている。
